**ulice Gajdošova
obslužná komunikace**

inženýrskogeologický průzkum

Závěrečná zpráva

**o provedení inženýrskogeologického průzkumu trasy rekonstrukce
kanalizace, vč. konstrukce komunikace na ulici Gajdošova
v Brně – Židenicích v rámci akce „Brno, Gajdošova, obslužná
komunikace – rekonstrukce kanalizace a vodovodu“**

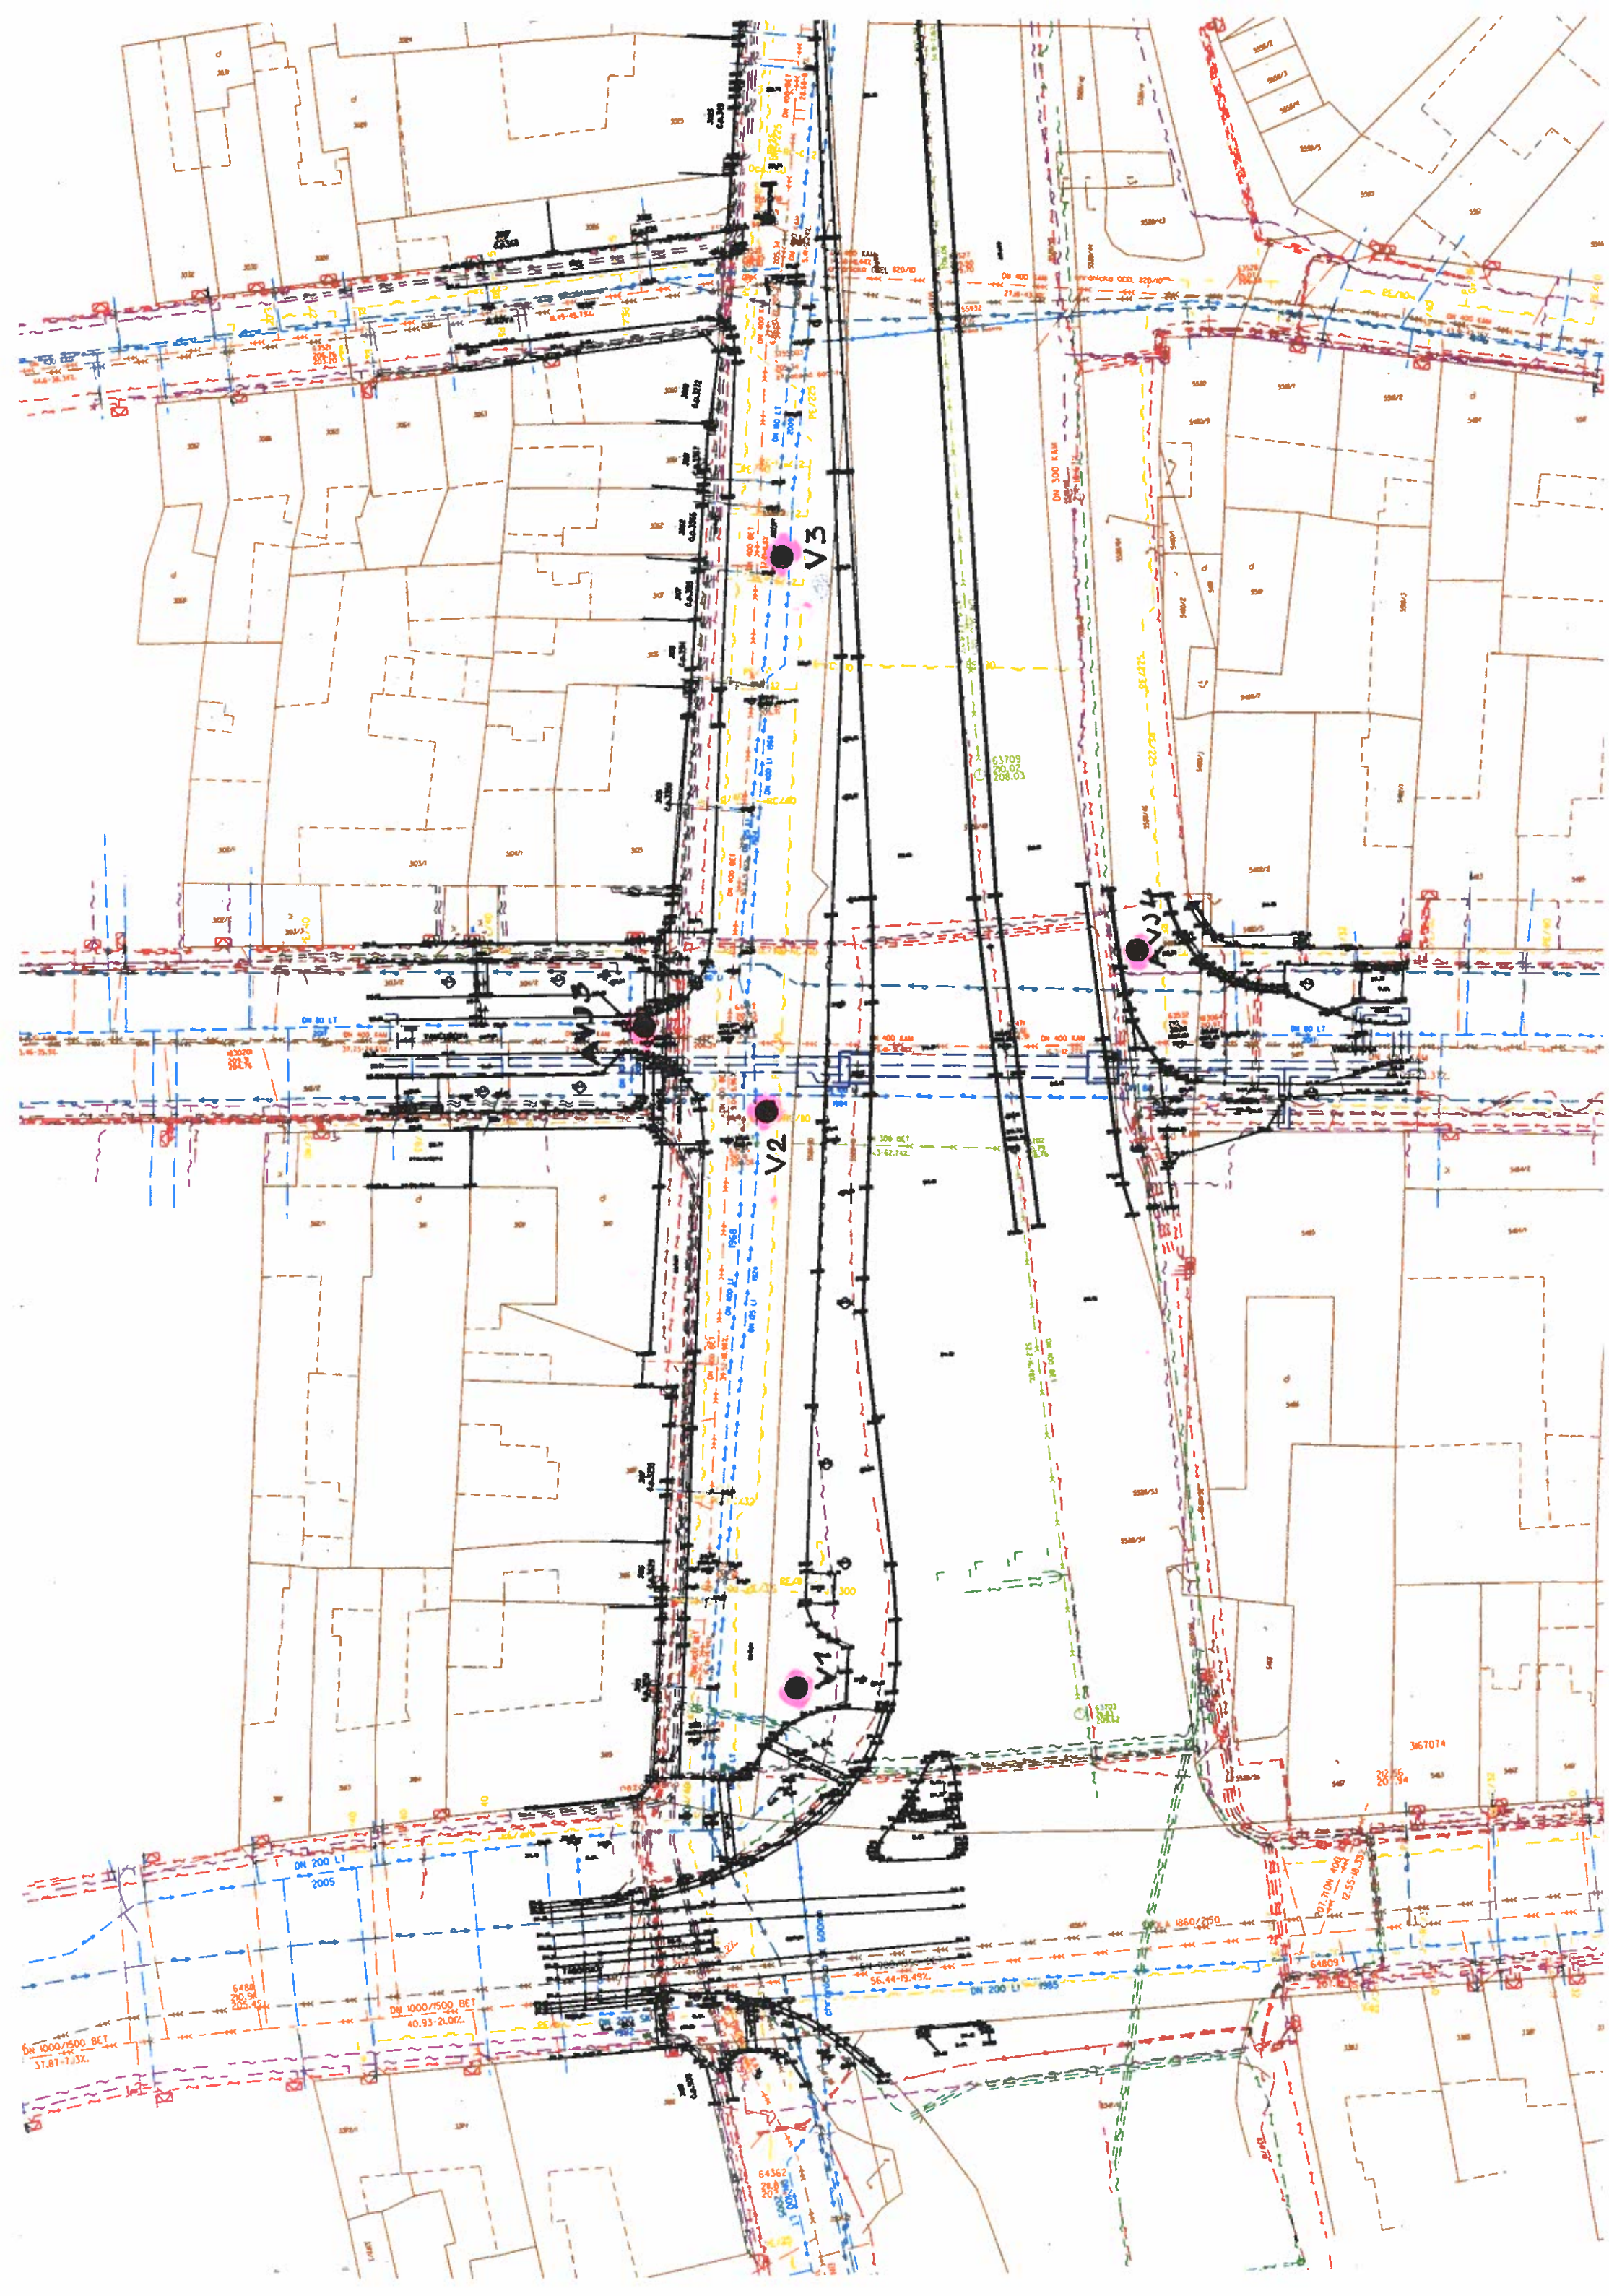
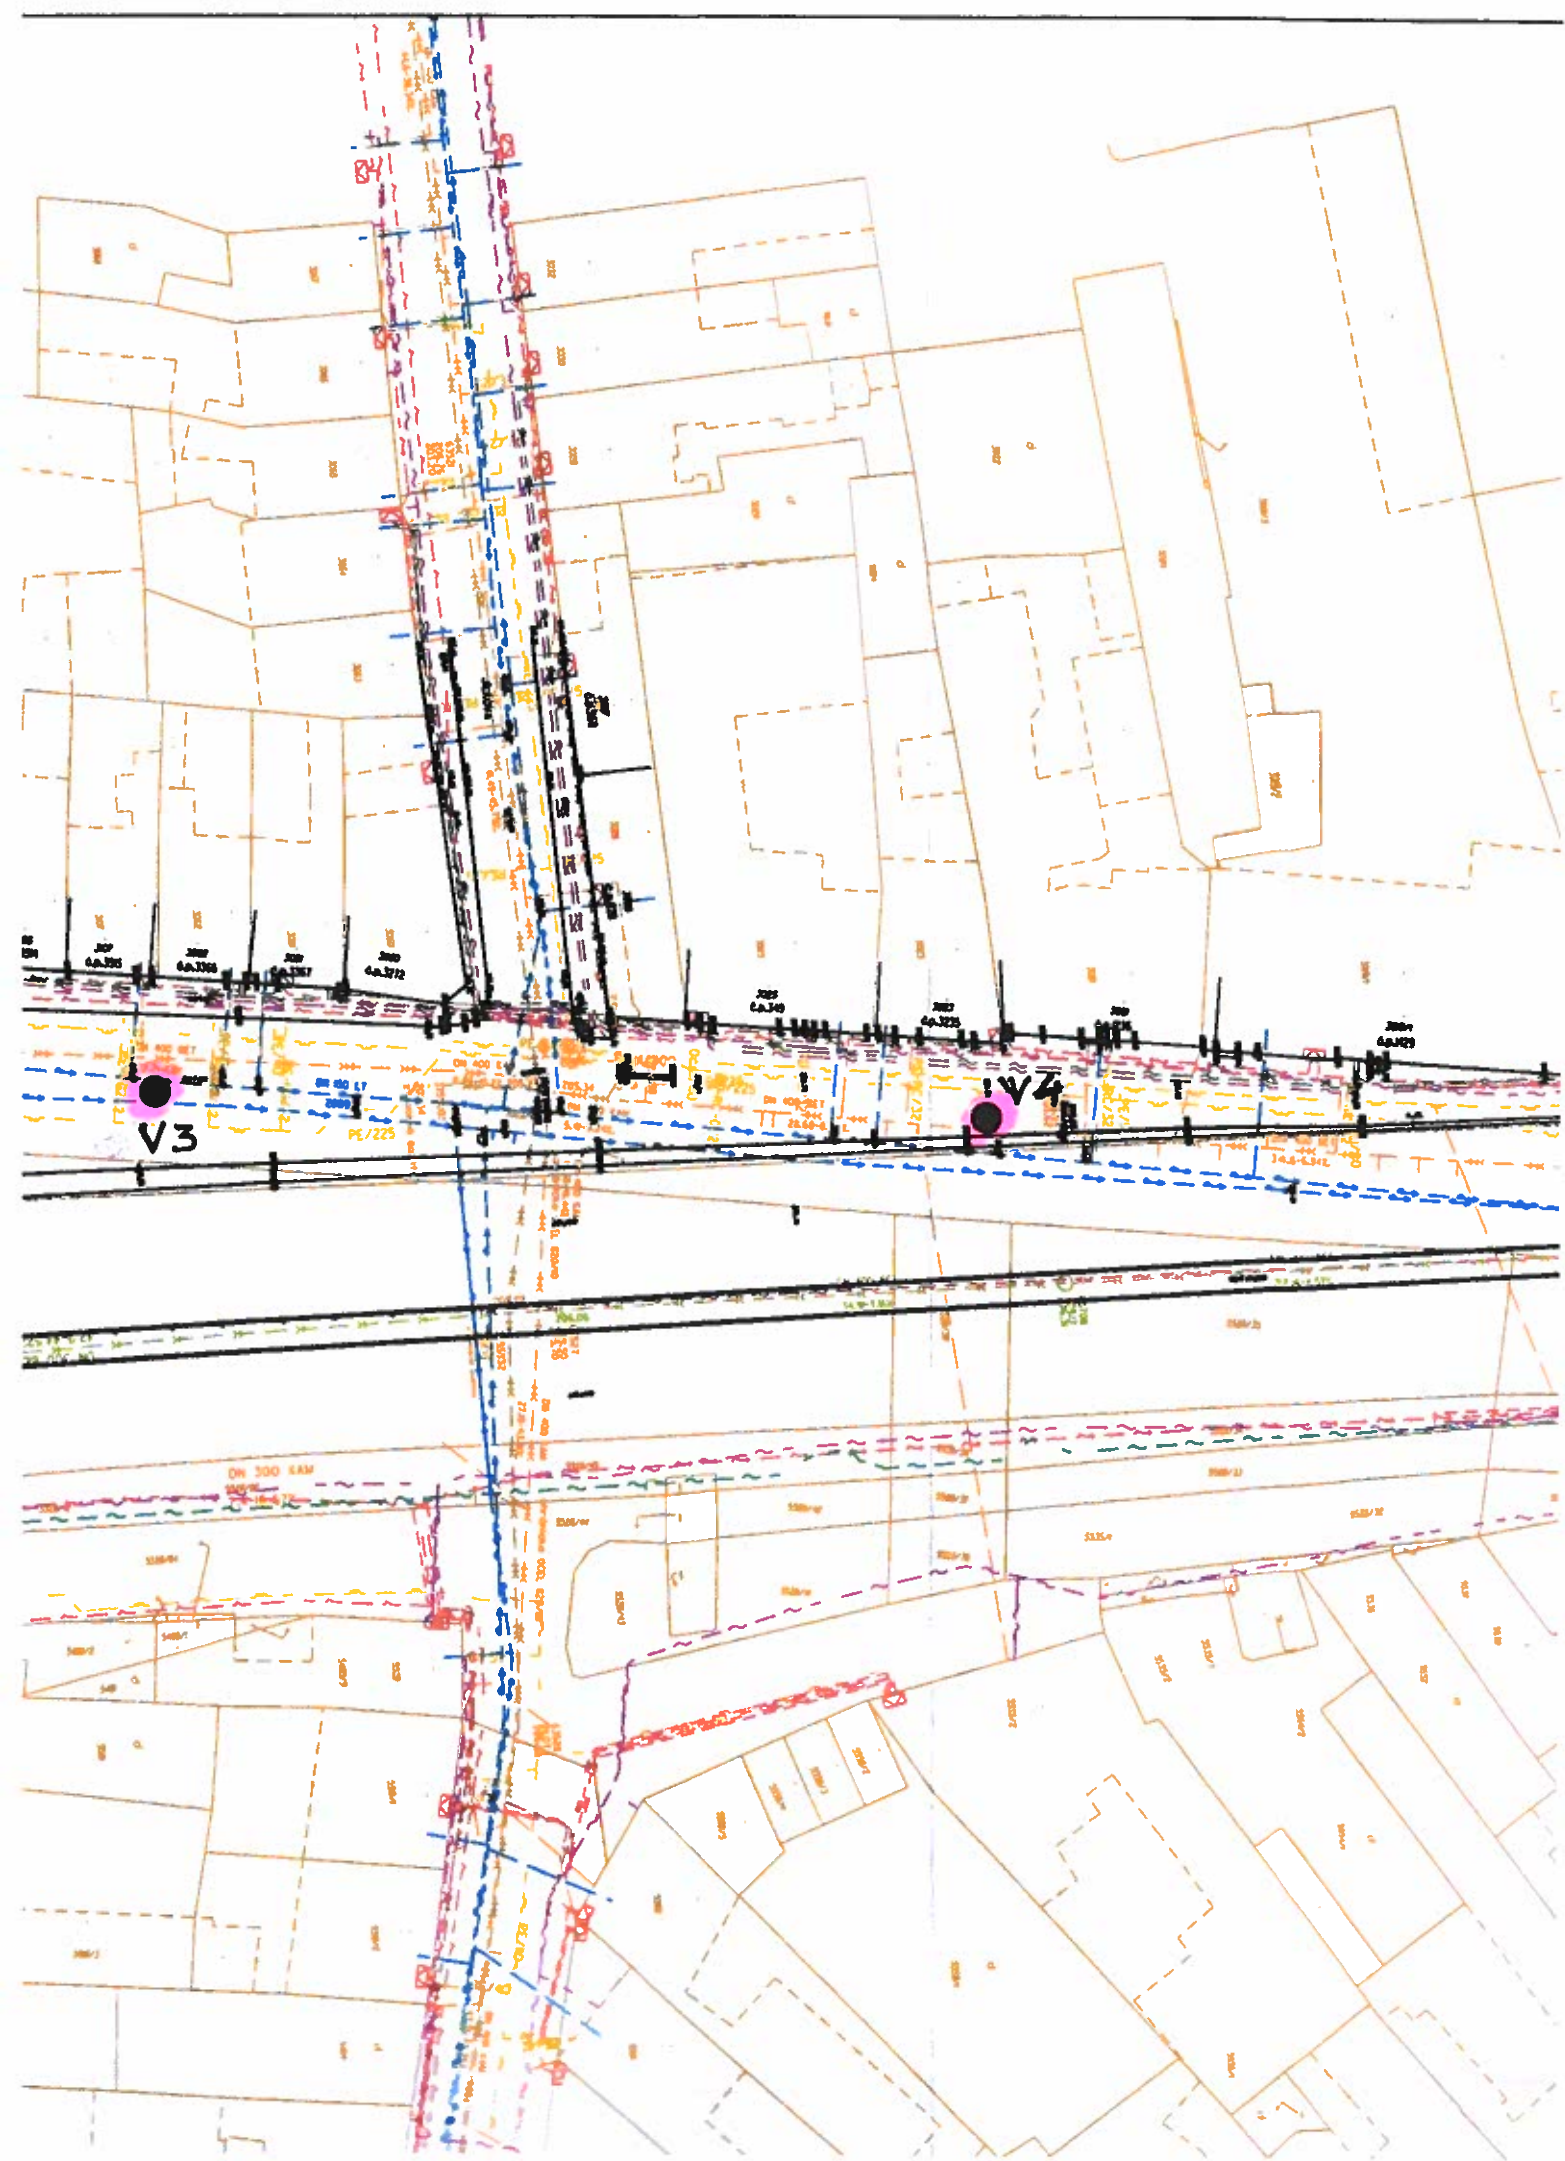
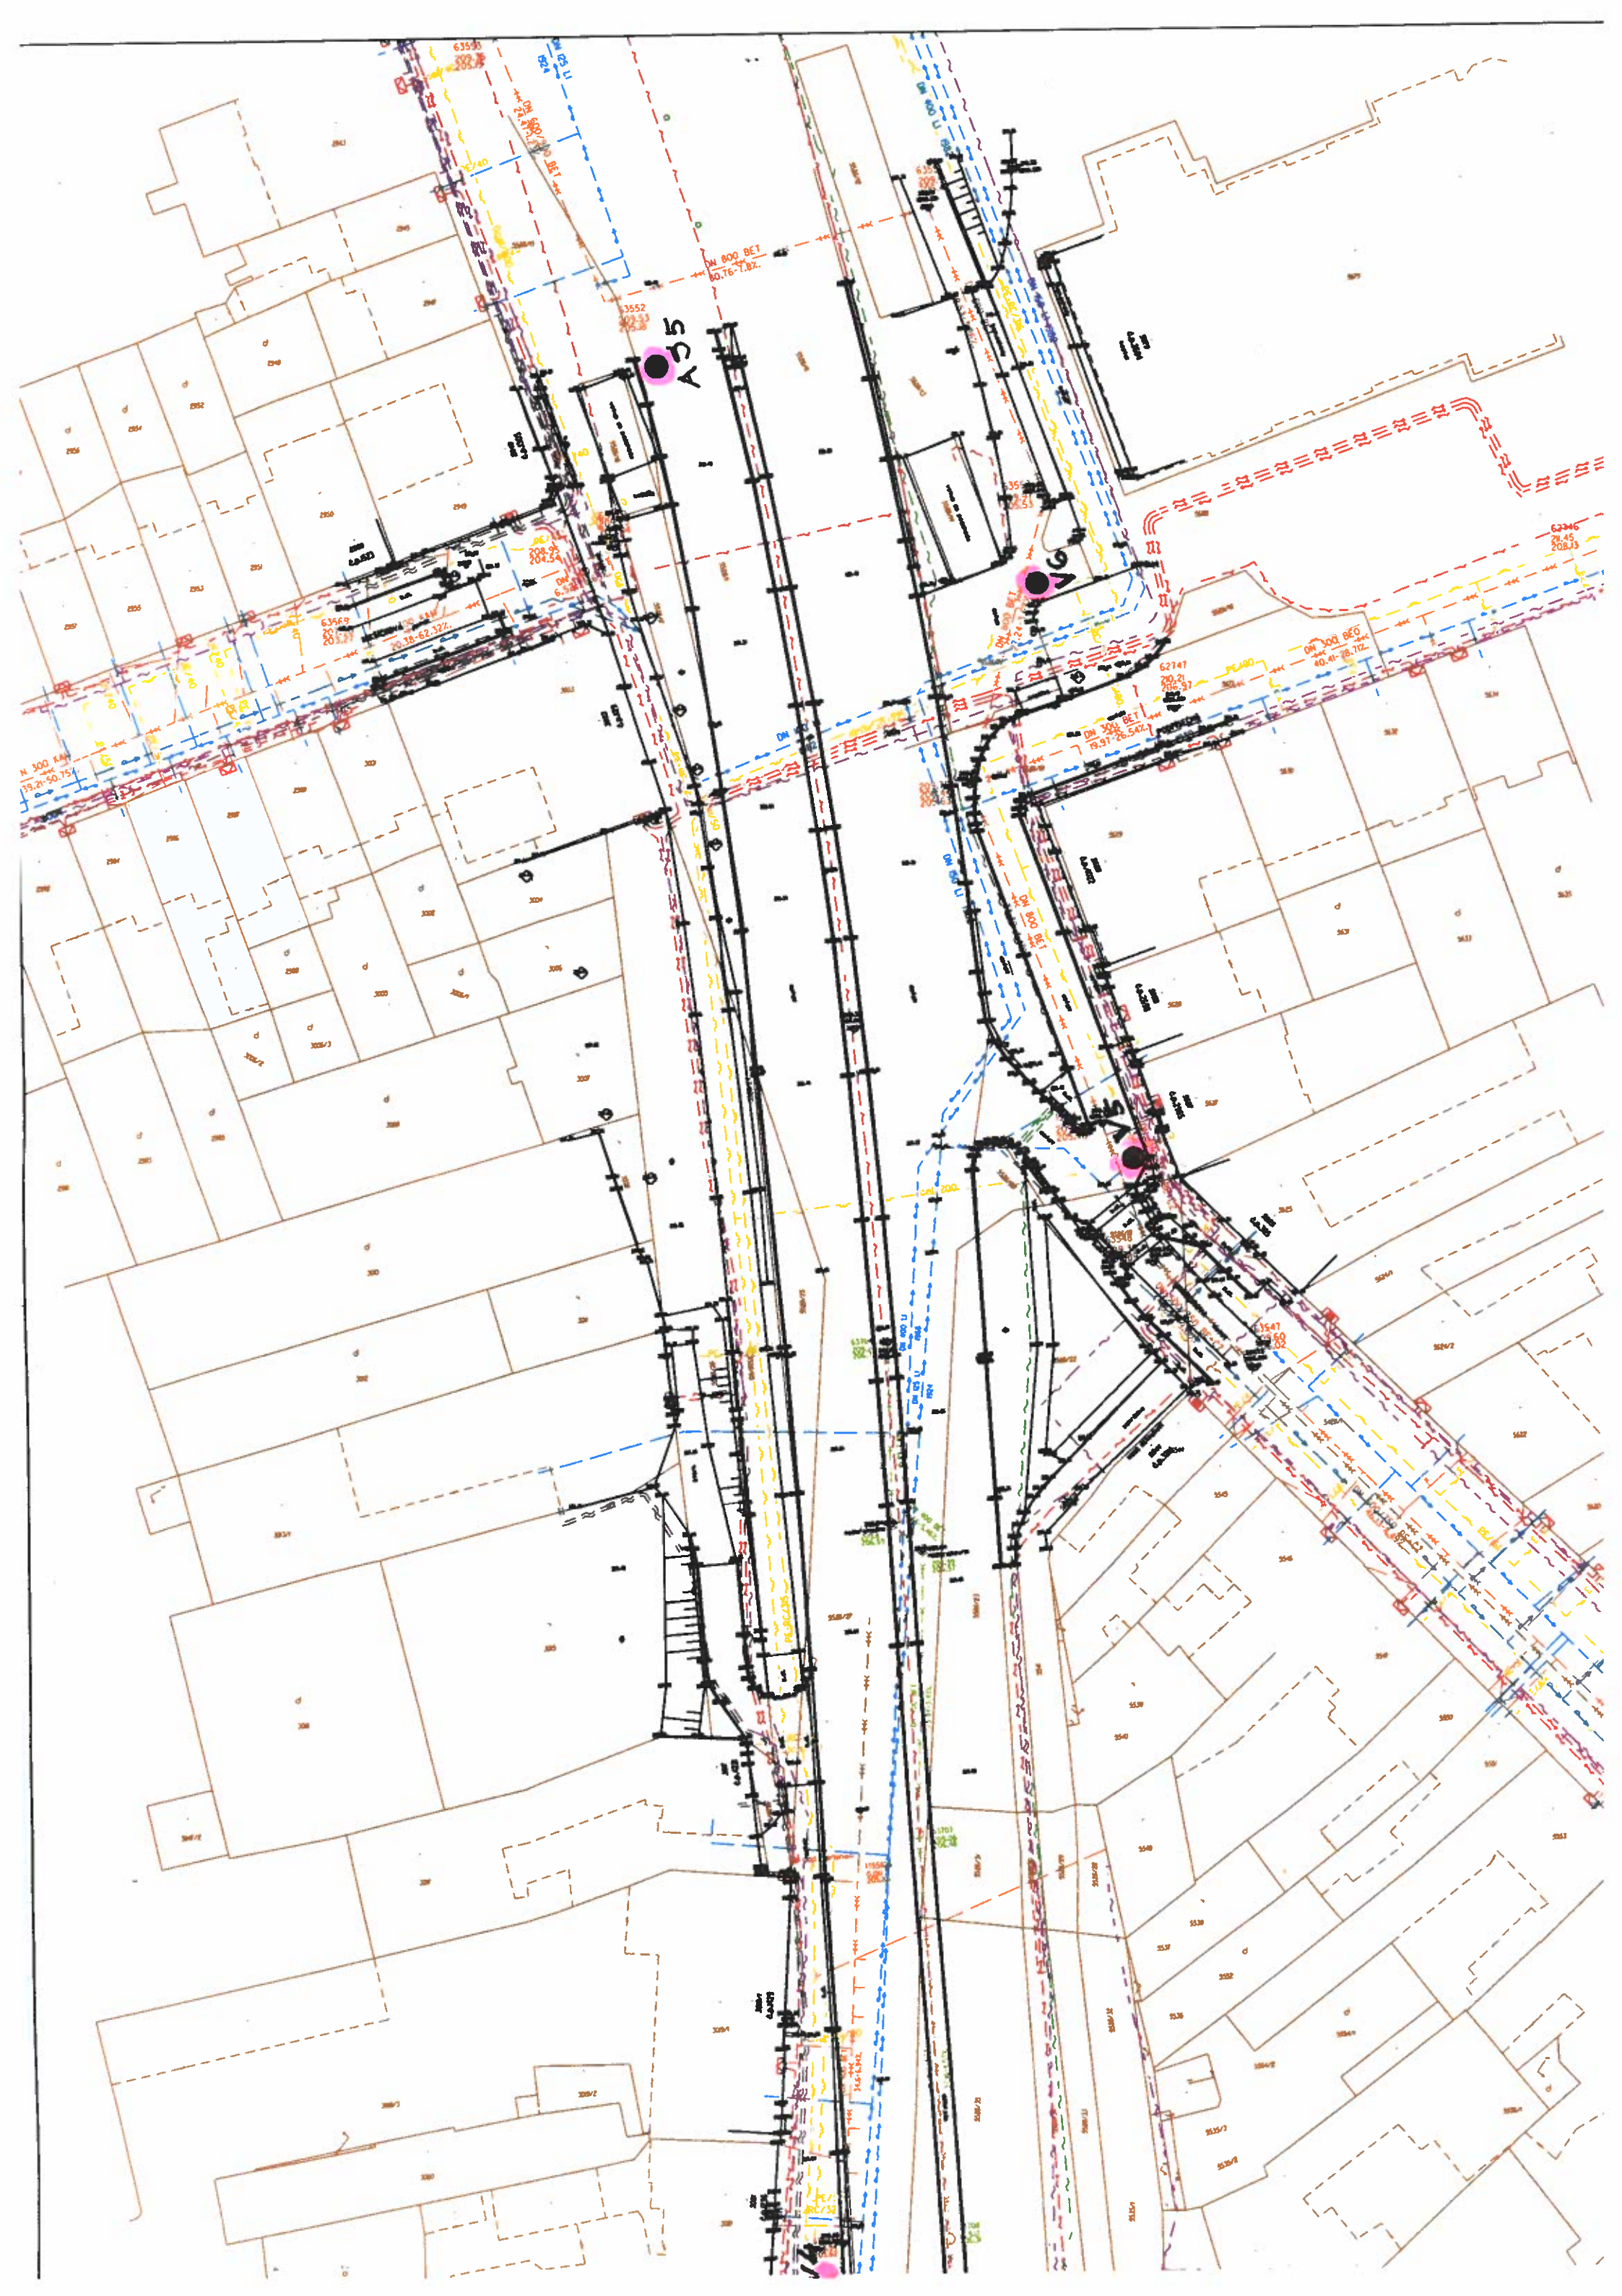
Příloha č. 1

Situace vrtů
