objekt chladičí věže v areálu Špitálka, Teplárny Brno, a.s.

ODBORNÝ POSUDEK

technického stavu

červen 2018

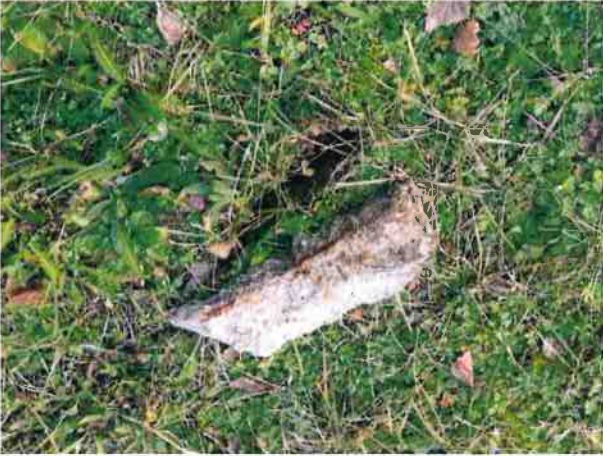
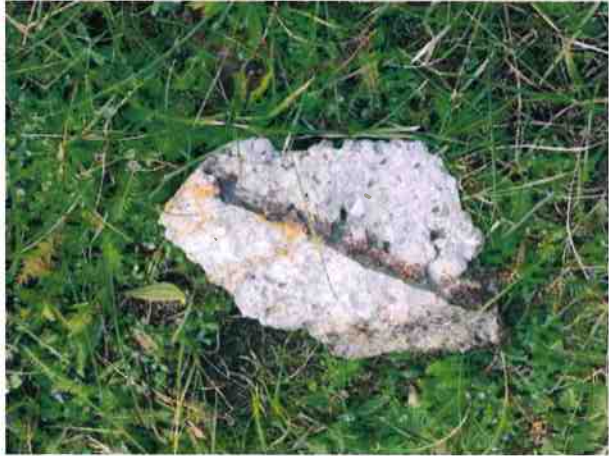
Požadavek na vypracování posudku je vyvolán nezbytností zajištění bezpečnosti okolí věže a to v důsledku degradace povrchu a odpadávání povrchových vrstev betonu do bezprostředního provozovaného okolí. Odpadávající kusy jsou ploché, z ostrými hranami, velikosti až cca 20 x 20 cm - viz. snímky.

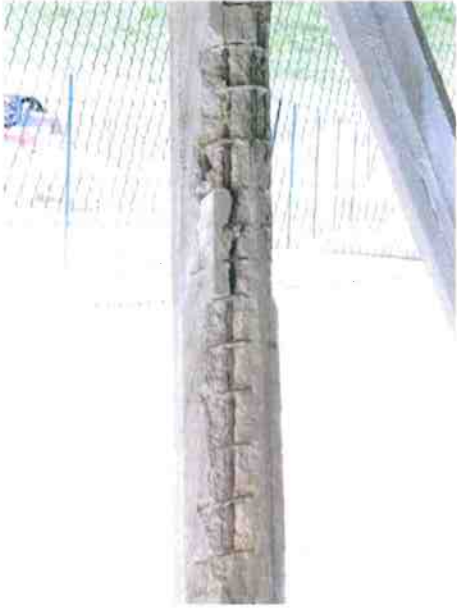
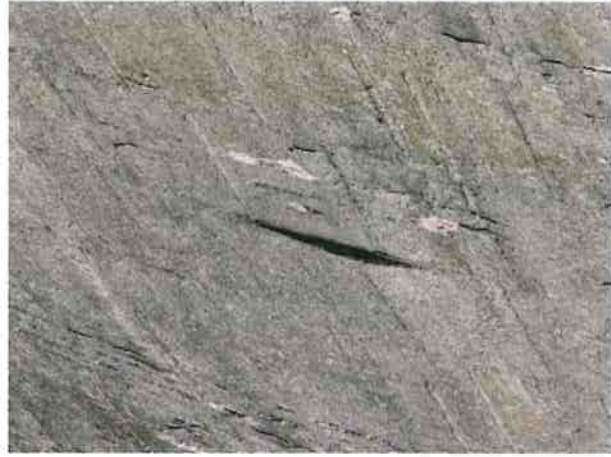
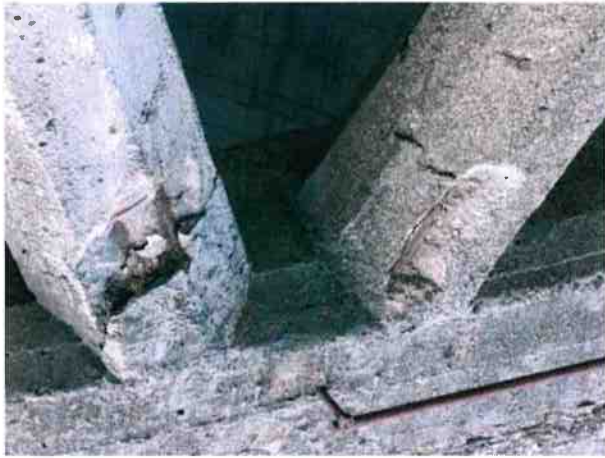
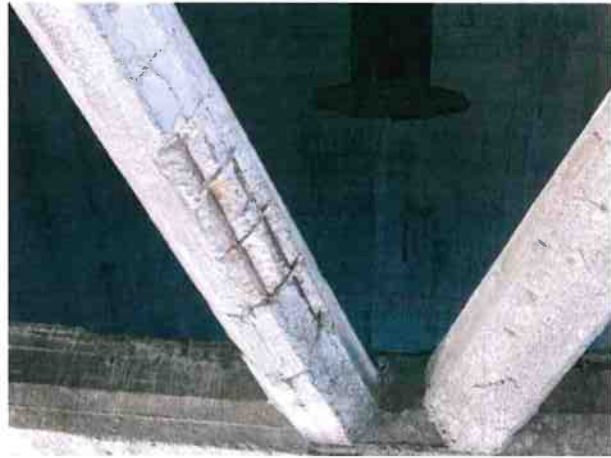
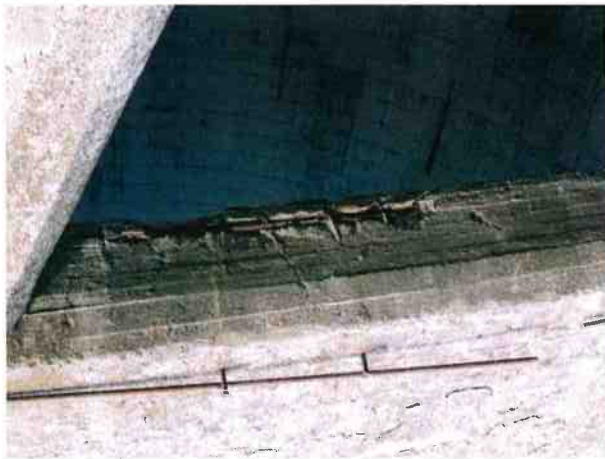
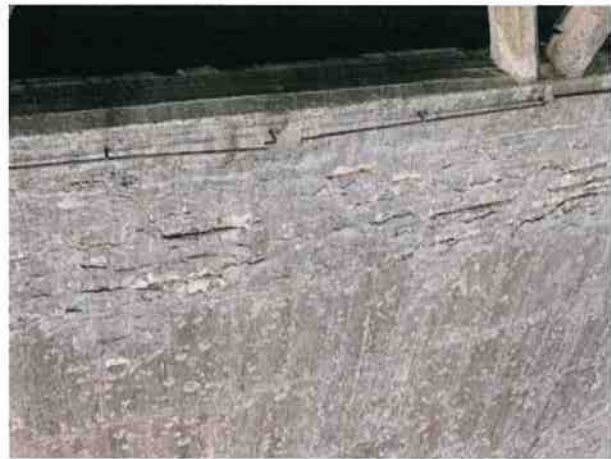
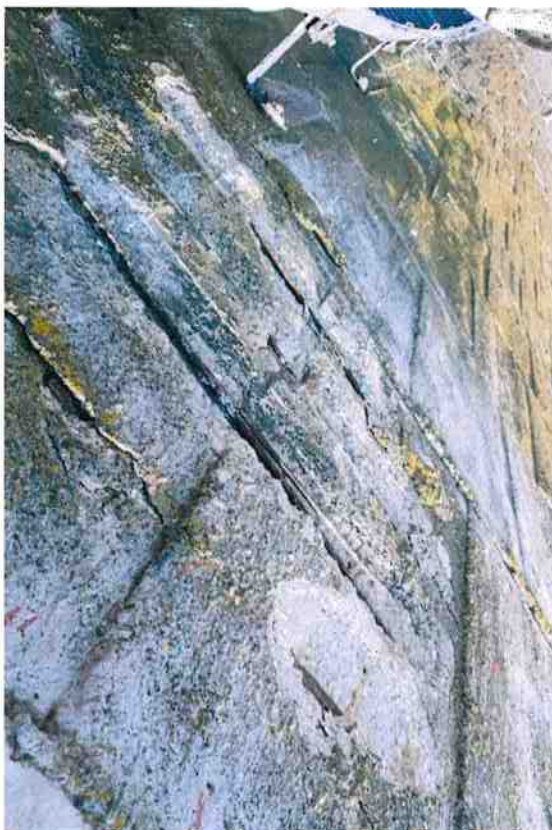
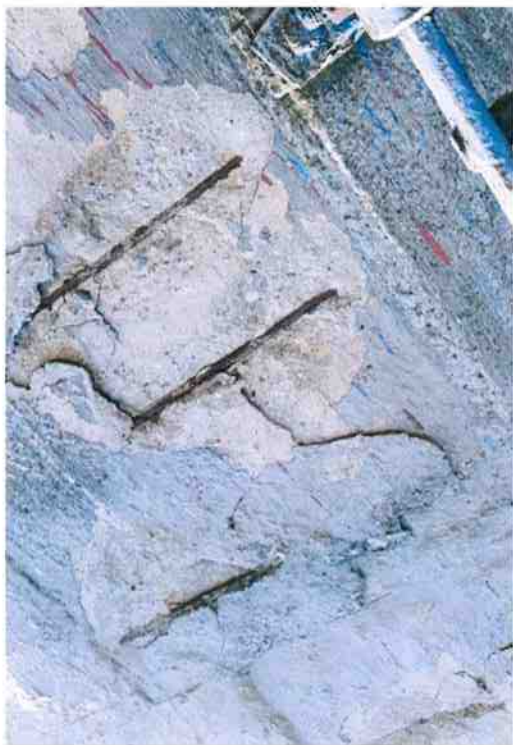
Povrch vykazuje vysoký stupeň degradace - obnažená výztuž, vyboulení a uvolnění (delaminace). Charakteristický stav, zaznamenaný v dohledně vzdálenosti ze země je doložen snímky :

Z videozáznamu je patrný rozsah a stupeň narušení povrchu. u Povrchové vrstvy betonu bylo možné „odkopnout“ špičkovou boty, odlamovat (rozebírat) prsty. Značná část plochy vykazuje kromě obnažené vyztuže vybouleniny, svědčící o uvolnění (delaminaci) krycích vrstev v důsledku expanzních sil korodující vyztuže a mrazových účinků proniklých srážek. Poškození povrchu bylo horolezci odhadnuto na min. 40 % plochy pláště.

Jedná se o sanaci povrchu. Ta spočívá v odstranění veškerého uvolněného povrchu, pasivaci vyztuže proti korozi, adhezni mřístek a následná reprofilace povrchu - dle průzkumu cca ze 40 % plochy. Tyto práce vyžadují stavbu lešení .

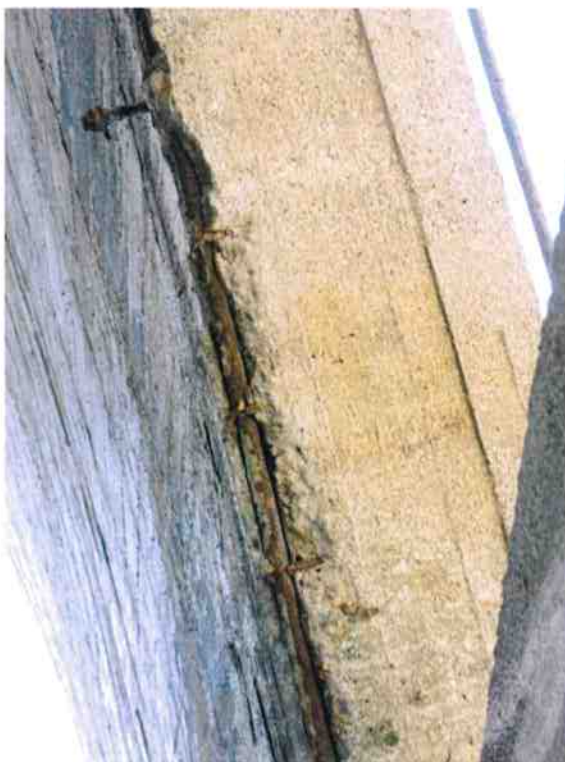
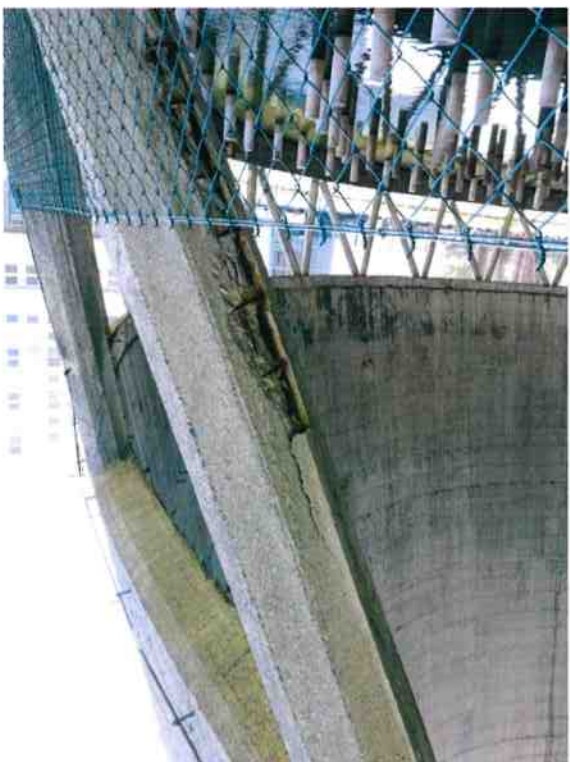
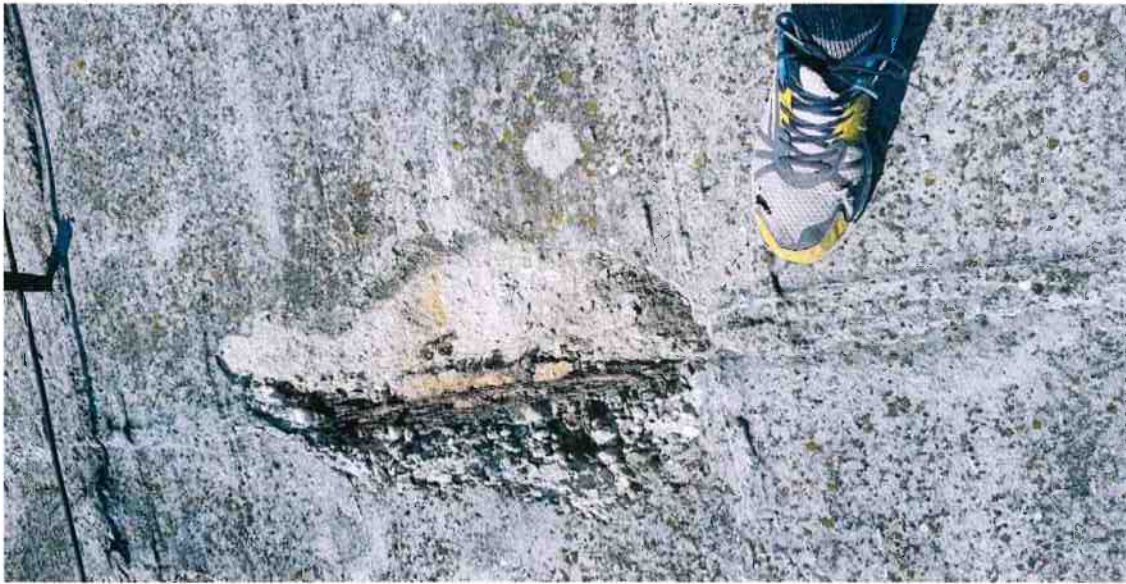
K ověření stavu vnějšího povrchu byl uskutečněn průzkum horolezci a to na 4 stranách (S, V, J, Z), pořízen videozáznam a snímky. Při tom bylo ověřeno, že největší nebezpečí představují úlomky z horní části věže, které se při pádu odrážejí od spodní rozšiřující se části a mohou zasáhnout dosti vzdálený prostor 15 a více metrů. Charakteristický stav horní „obrubby“ a pláště je doložen snímky :

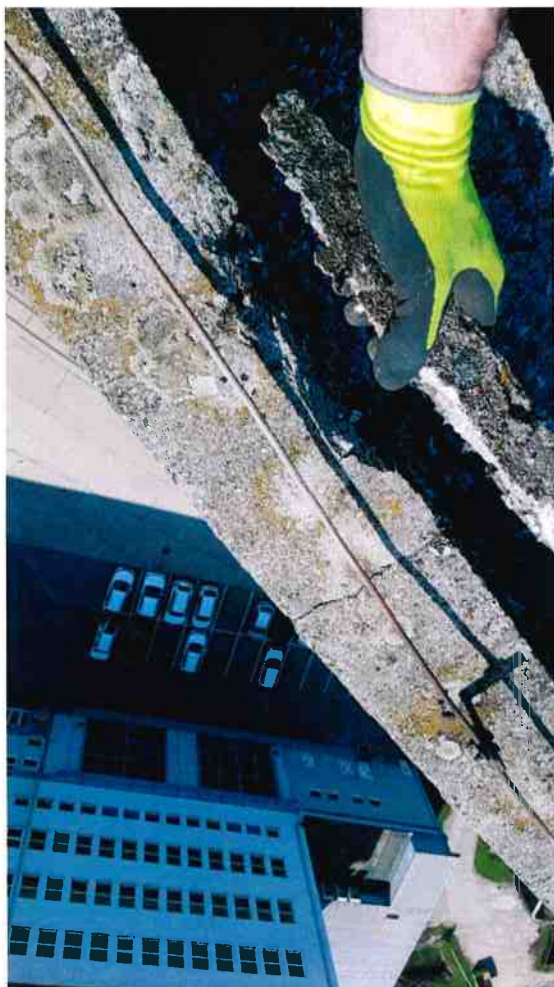
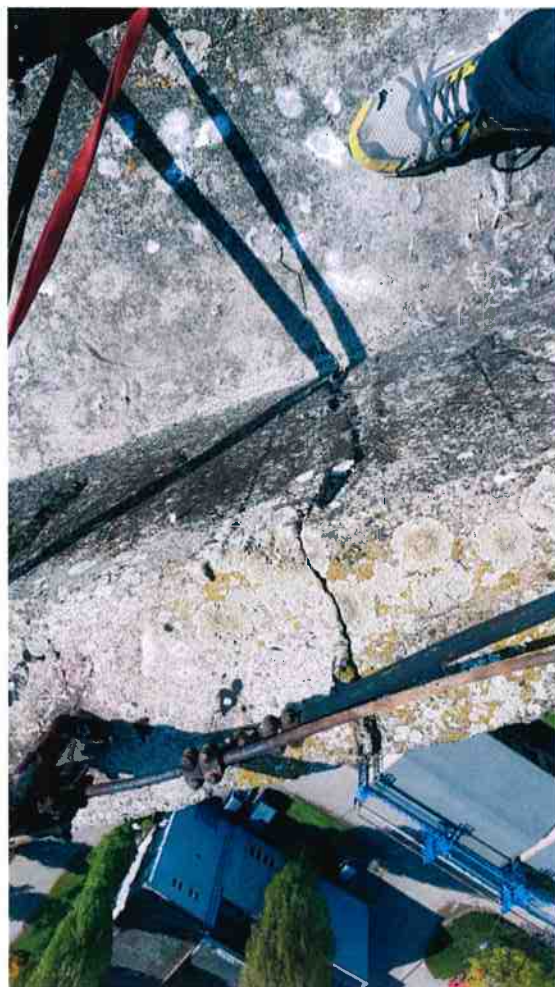
ručně obnažená výztuž - viz video
