Diagnostika vozovky

**Místní komunikace Brno, ulice Zábrdovická
(železniční nadjezd – Vojenská nemocnice)**

**Zpráva pro
PK OSSENDORF s.r.o.
Tomešova 503/1
602 00 Brno**

Prosinec 2021

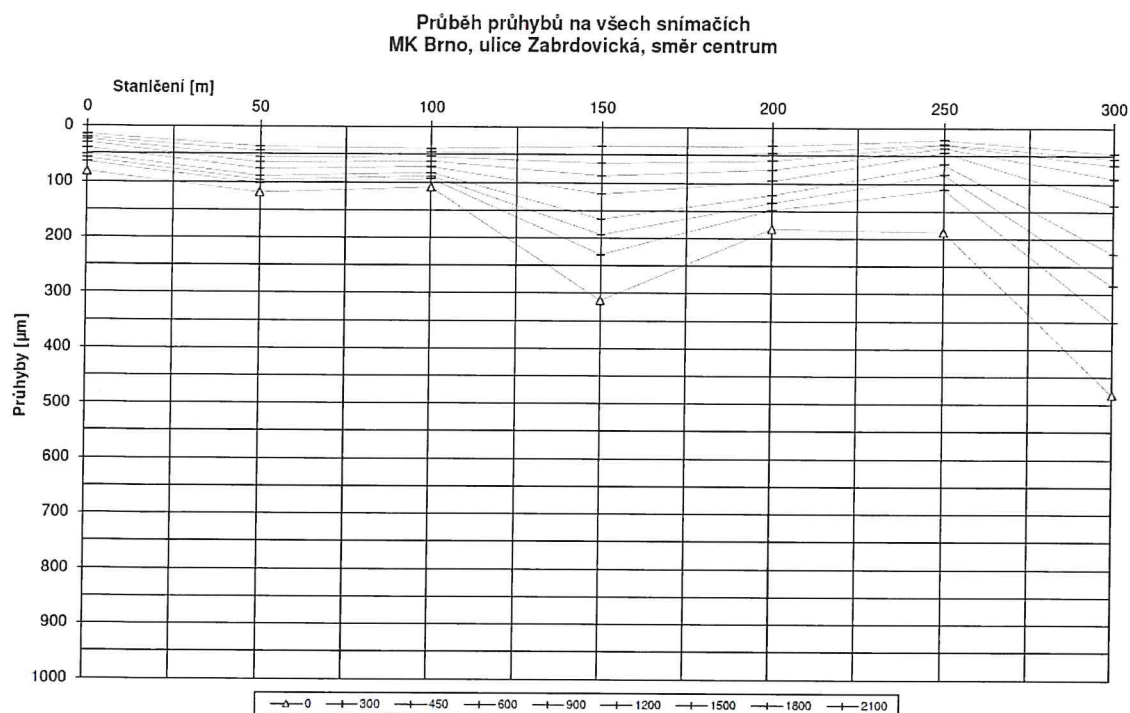
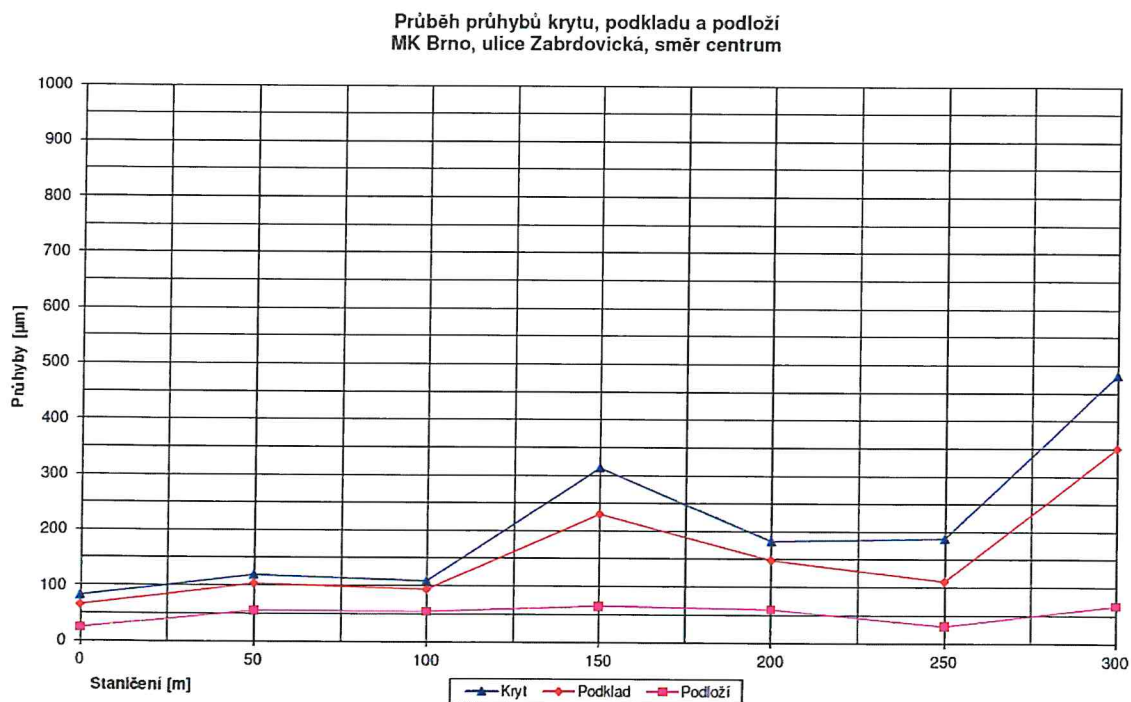
Průhyby vozovky zjištěné na snímači Y1 (tj. přímo v místě působení rázového pulzu) se pohybují od 82 do 482 μm , průměrně 211 μm . Grafické vyjádření průhybů na všech snímačích je znázorněno na následujících grafech.

Hodnoty modulů pružnosti asfaltem stmelených vrstev vozovky (asfaltové hutněné vrstvy, případně stmelená část penetračního makadamu) se pohybují od 1392 do 11000 MPa, průměrně 6440 MPa. Moduly pružnosti nestmelené podkladní vrstvy se pohybují od 98 do 1200 MPa, průměrně 970 MPa. Moduly pružnosti podloží vozovky se pohybují od 47 do 162 MPa, průměrně 84 MPa.

Pro uvažované dopravní zatížení (500 TNV, pomalá a zastavující doprava) má vozovka vyhovující únosnost. Teoretické zesílení vozovky je nulové, zbytková životnost je 25 let (pouze na konci úseku má jeden bod teoretické zesílení 40 mm, zbytková životnost 7 let).

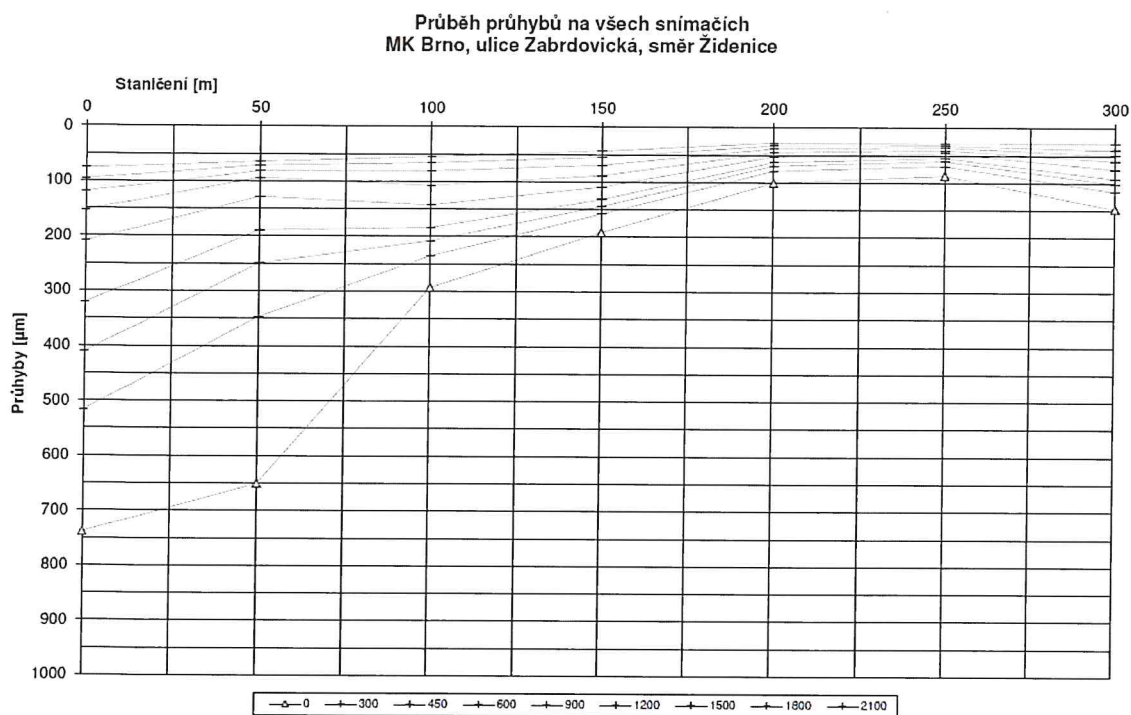
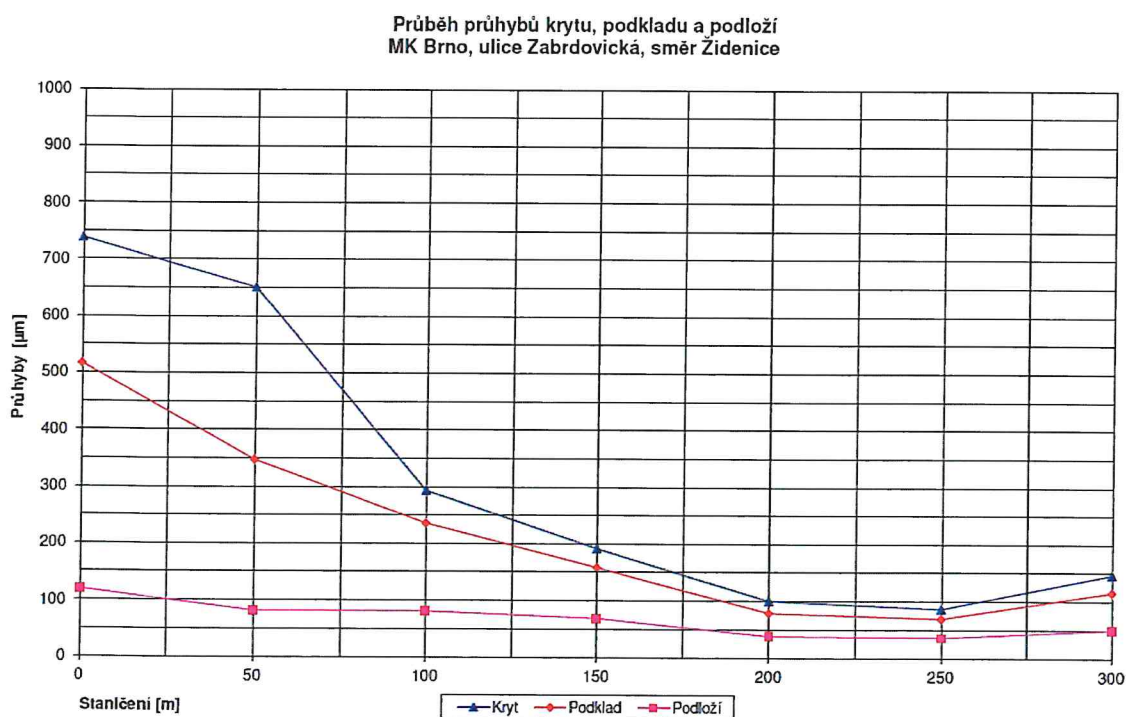
Průhyby vozovky zjištěné na snímači Y1 (tj. přímo v místě působení rázového pulzu) se pohybují od 87 do 739 μm , průměrně 316 μm . Grafické vyjádření průhybů na všech snímačích je znázorněno na následujících grafech.

Hodnoty modulů pružnosti asfaltem stmelených vrstev vozovky (asfaltové hutněné vrstvy, případně stmelená část penetračního makadamu) se pohybují od 458 do 11000 MPa, průměrně 6211 MPa. Moduly pružnosti nestmelené podkladní vrstvy se pohybují od 172 do 1200 MPa, průměrně 924 MPa. Moduly pružnosti podloží vozovky se pohybují od 28 do 134 MPa, průměrně 66 MPa.

Pro uvažované dopravní zatížení (500 TNV, pomalá a zastavující doprava) má vozovka vyhovující únosnost. Teoretické zesílení vozovky je nulové, zbytková životnost je 25 let (pouze na konci úseku mají dva body teoretické zesílení 110, resp. 80 mm, zbytková životnost 1, resp. 3 roky).

- Frézování 110 mm.
- Vizuální prohlídka ofrézovaného povrchu, vyznačení lokálních vysprávek v místech případných poruch (pokračující trhliny, lokální rozpady, poruchy apod.). Zvýšenou pozornost se doporučuje věnovat koncové části úseku, kde byla vyhodnocena snížená únosnost vozovky.

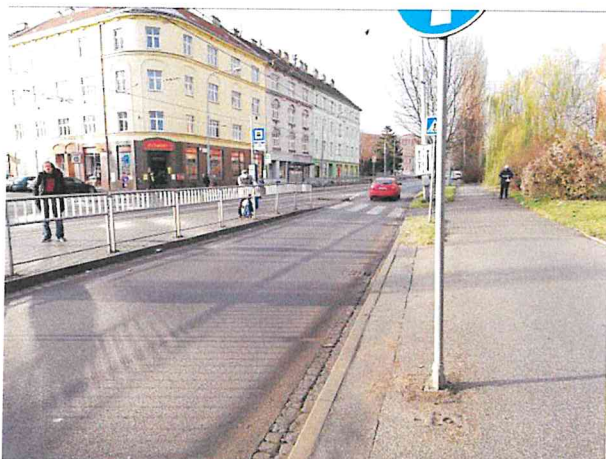
Směr centrum – začáteční část úseku, hl. korozie

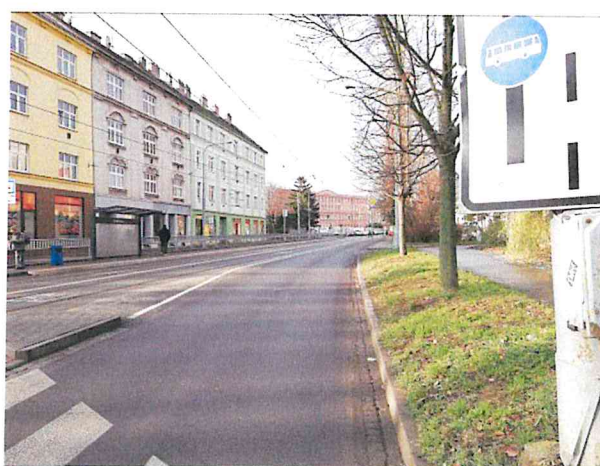
Směr centrum – ztráta asf. tmelu

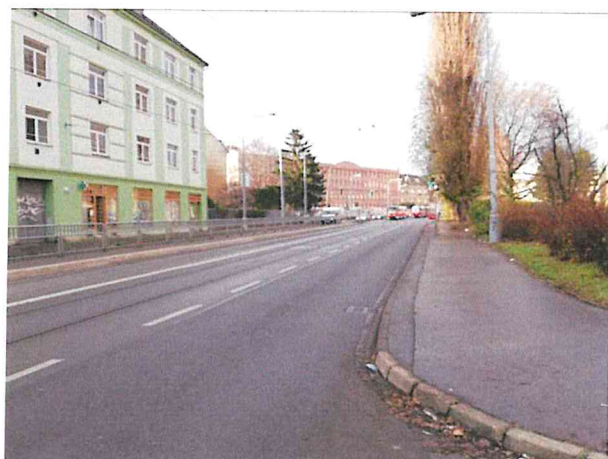
Směr centrum – ztráta asf. tmelu

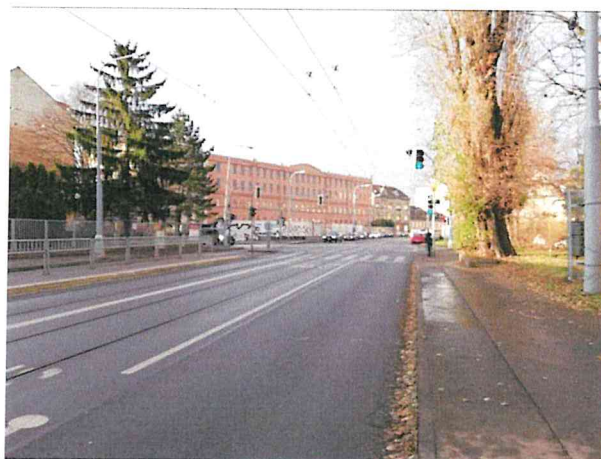
Směr centrum – ztráta asf. tmelu

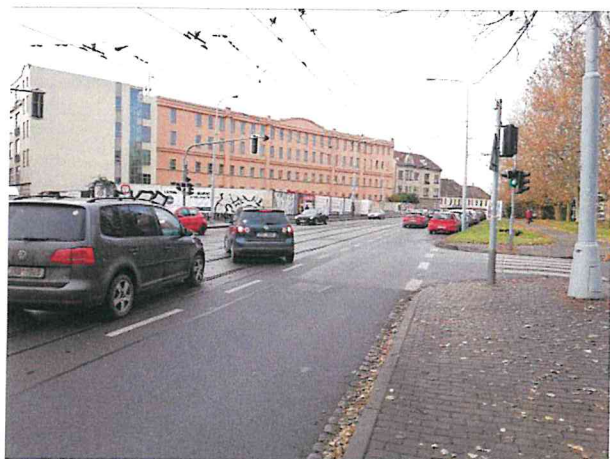
Směr centrum – ztráta asf. tmelu, změna povrchu

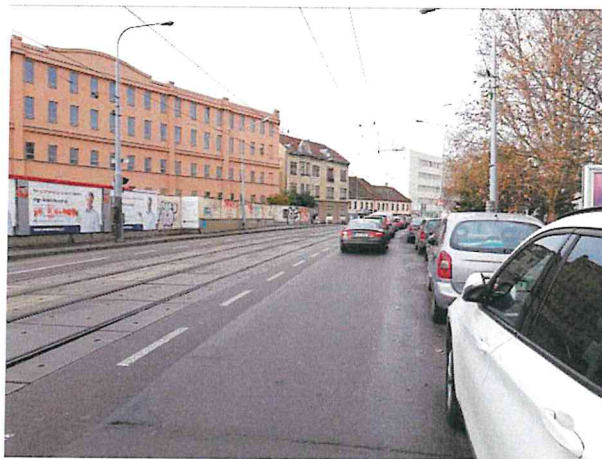
Směr centrum – ztráta makrotextury, příčná trhлина

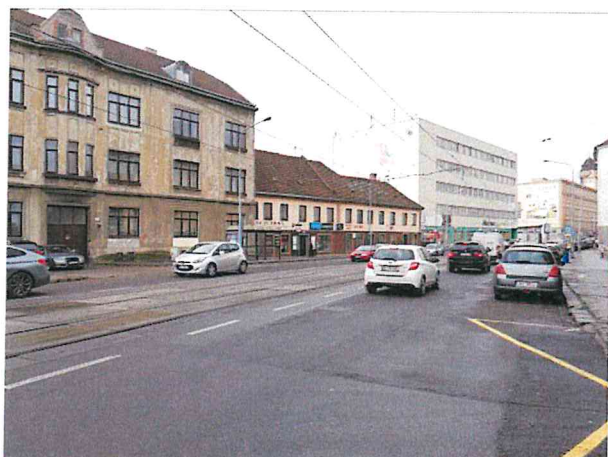
Směr centrum – ztráta makrotextury, příčná trhлина, vyjeté koleje

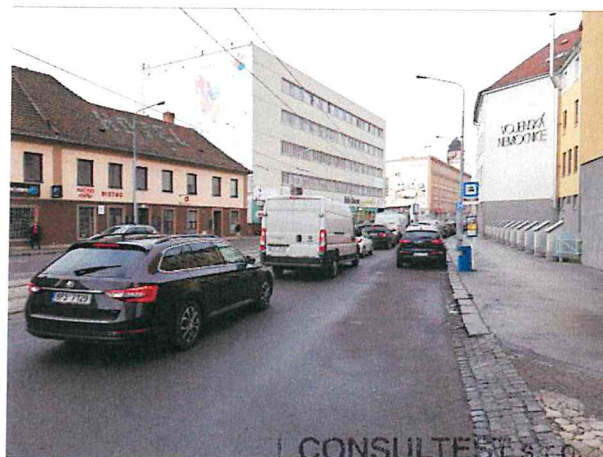
Směr centrum – koncová část úseku, ztráta asf. tmelu

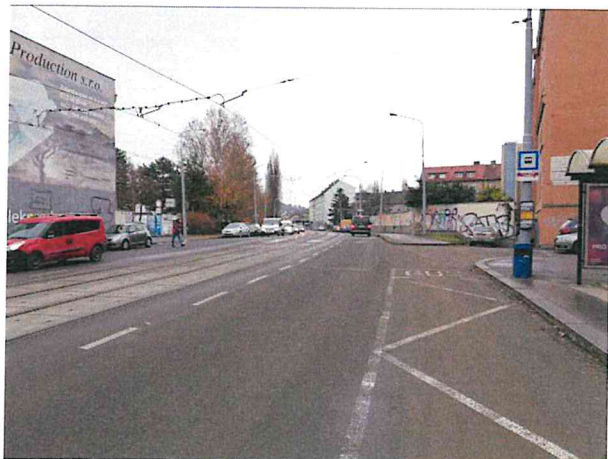
Směr Židenice – začáteční část úseku, hl. koroze

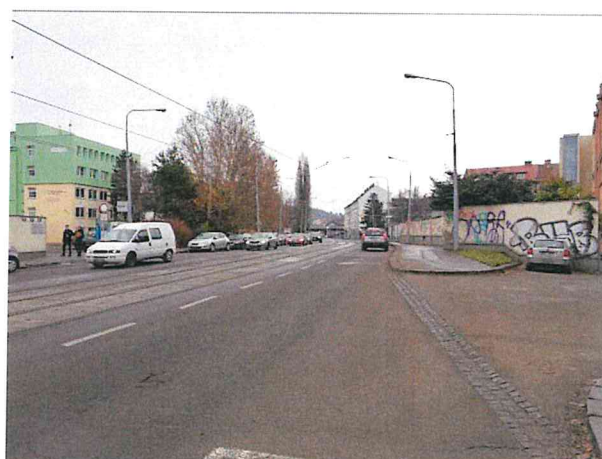
Směr Židenice – hl. koroze, mozaikové a příčné trhliny

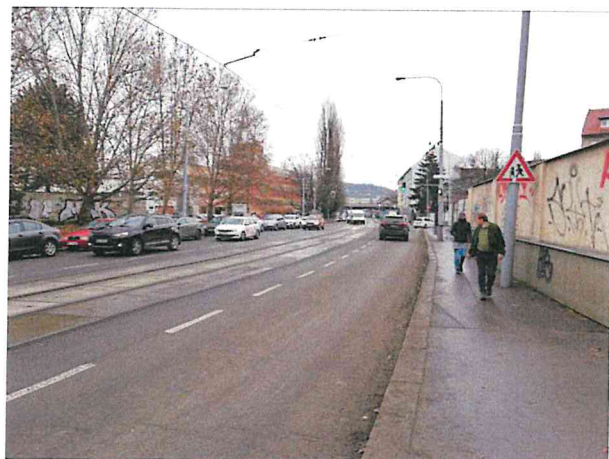
Směr Židenice – hl. koroze, příčné trhliny

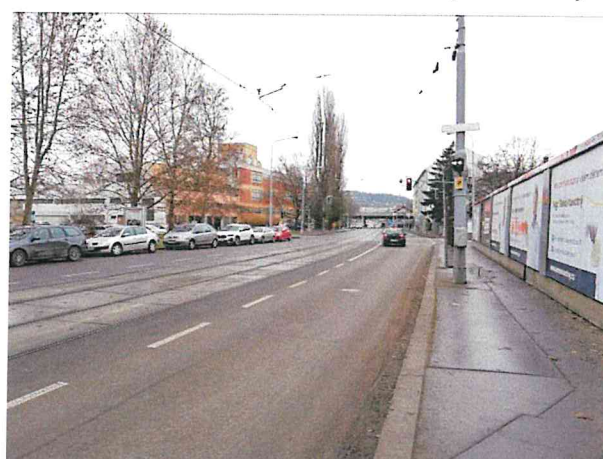
Směr Židenice – hl. koroze, příčné trhliny

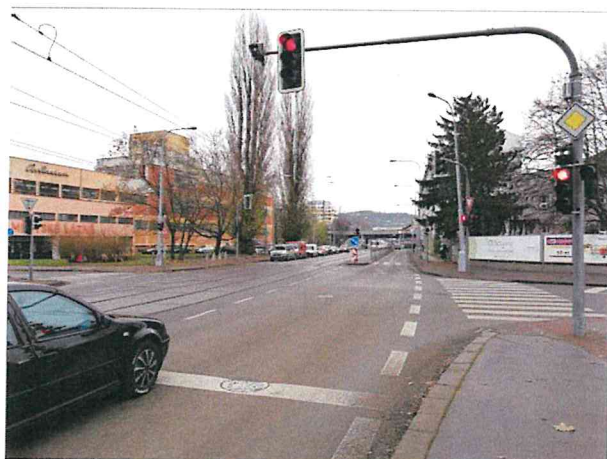
Směr Židenice – hl. koroze, vyjeté koleje

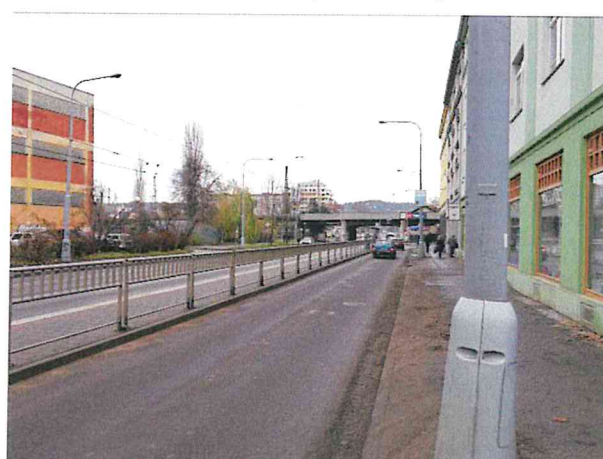
Směr Židenice – hl. koroze, vyjeté koleje

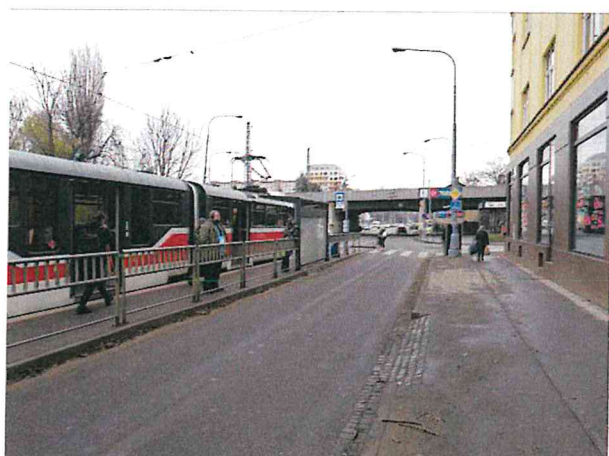
Směr Židenice – hl. koroze, vyjeté koleje

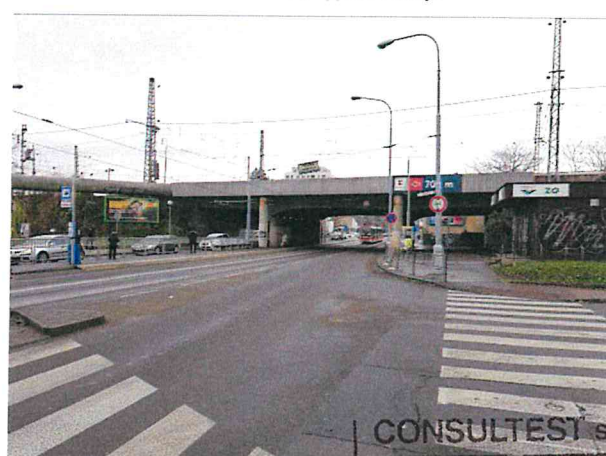
Směr Židenice – koncová část úseku, hl. koroze
