### 3. Dětské hřiště – Valtická

#### 1) Specifikace dětského hřiště

#### 2) Popis výše uvedených zařízení, zjištěné závady a opatření k odstranění zjištěných závad

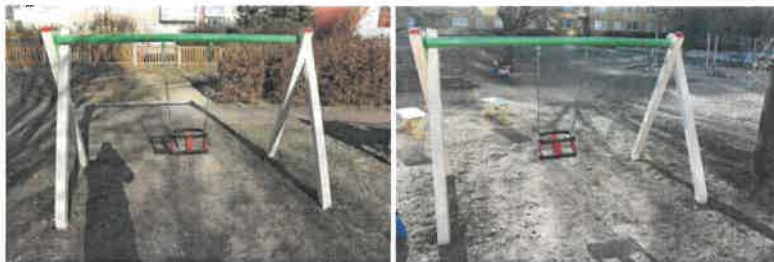
##### Řetězová houpačka BABY

- Řetězová houpačka odpovídá požadavkům aplikovaným na herní prvek podle norem ČSN EN 1176-2 bez nedostatků.

- Řetězy tvořící závěs sedátka odpovídají ČSN EN 1176-2, otvory jsou menší než 8,6 mm.
- Závěs řetězů ke konstrukci je bez nedostatků.
- Rozměry volného prostoru nad zemí, minimální vzdálenost mezi bokem sedadla a sousední přilehlou strukturou v klidové poloze splňuje požadavky ČSN EN 1176-2.
- Stabilita BABY sedadla je zajištěna vzdáleností mezi prvky zavěšení.
- Minimální volný prostor mezi houpačkou a horní hranicí dopadové plochy v klidové poloze musí být  $\geq 350$  mm. Volný prostor pod sedátkem houpačky je měřen od horní hranice upraveného materiálu dopadové plochy.
- Sedátko BABY je v dobrém stavu.

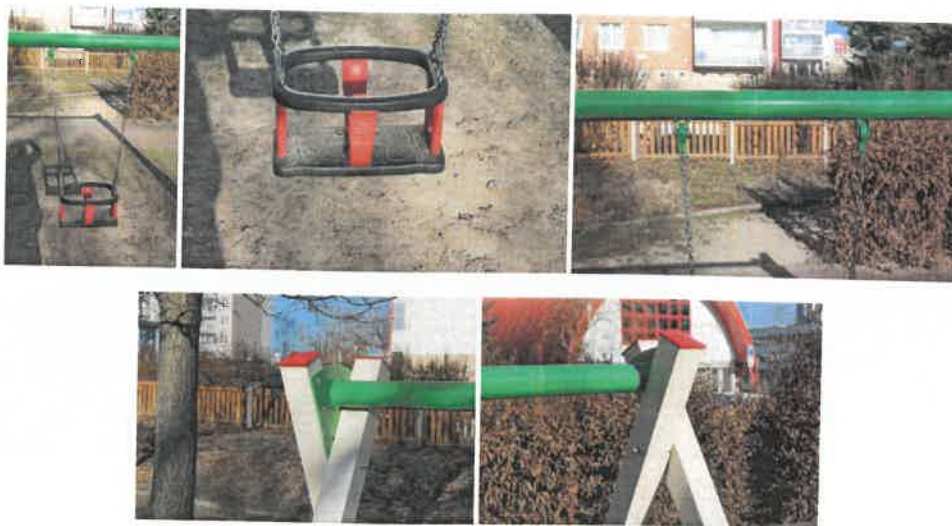
### **Dopadová plocha**

- Při kontrole povrchu tlumící náraz z hlediska možného pádu, byly zjištěny žádné nedostatky.
- Povrch odpovídá ČSN EN 1176-1: 2018.
- Dopadovou plochu je nutné udržovat a doplňovat dle přílohy normy.

- Prostor pádu řetězové houpačky se částečně kříží s prostorem pádu tělesa kolébačky.
- Houpačka je herní prvek s nuceným pohybem, pohybem, který jakmile začne, nemůže být zcela ovládán uživatelem.

- U herních prvků s nuceným pohybem nelze křížit ani prolínat prostor dopadové plochy, ani prostor pádu s jiným herním prvkem.
- S přihlédnutím na druh sedátka řetězové houpačky BABY pro nejmladší uživatele a nutnost trvalého dozoru dospělé osoby nad uživatelem při provozu houpačky, je zde riziko pádu a srážky při užívání herních prvků minimální.

- Herní prvky rozmístěné takto na herní ploše lze zachovat, je však nutné trvale dodržet na řetězové houpačce sedátko s nutným trvalým dohledem typu BABY.

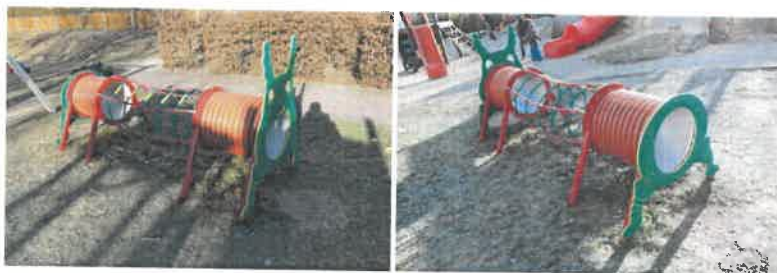
**Prolézací tunel**

- Herní prvek odpovídá technickým normám ČSN EN 1176-1 bez nedostatků.
- Vzdálenosti mezi jednotlivými součástmi splňují požadavky podle zkušebních sond na kontrolu nepřipustných otvorů.
- Na zařízení nebyly zjištěny volné šrouby ani spojky, konstrukce je stabilní.

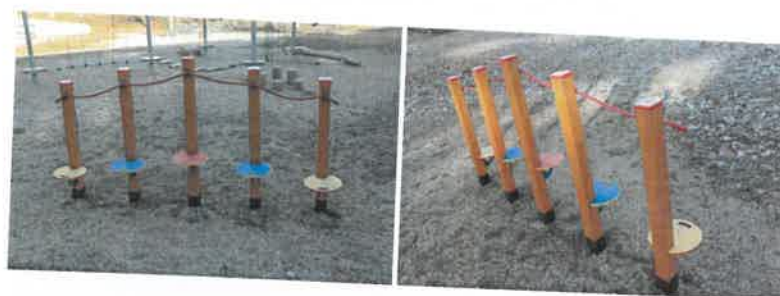
- Herní prvek odpovídá technickým normám ČSN EN 1176-1 bez nedostatků.
- Na zařízení nebyly zjištěny volné šrouby ani spojky, konstrukce je stabilní.
- Při zkoušce na zachycení hlavy a těla měrnými prvky nebylo zjištěno nedostatků.
- Vzdálenosti mezi jednotlivými součástmi splňují požadavky podle zkušebních sond na kontrolu nepřipustných otvorů dle ČSN EN 1176-1.

- Záchytné lano je uvolněné v ukotvení, je delší, vzniká zde částečné riziko zachycení mezi lanem a nosným okem.
- Pro zvýšení bezpečnosti herního prvku doporučuji záchytné lano zkrátit, nebo zajistit proti posunu.

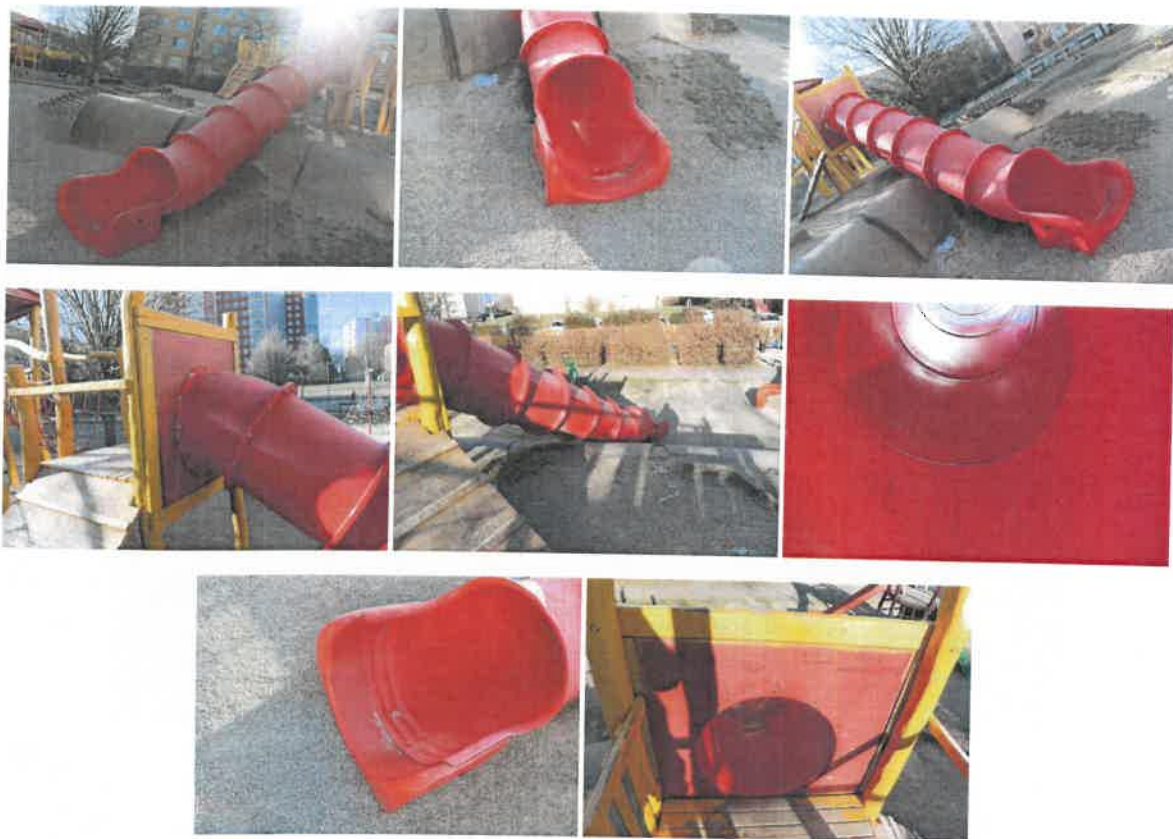
- Startovní úsek skluzavky je zastoupen startovní plošinou odpovídající požadavkům aplikovaným na plošiny uvedeným v ČSN EN 1176-3 bez nedostatků.
- Vzdálenosti mezi jednotlivými součástmi tunelu skluzavky splňují požadavky podle zkušebních sond na kontrolu nepřipustných otvorů dle ČSN EN 1176-1.

- Při zkoušce na zachycení oděvu na skluzavce nedošlo k zachycení zkušebního zařízení v žádném místě skluzavky.
- Úhel skluzné části, dojezdové části odpovídá normám.
- Konec skluzavky je stočen směrem dolů a dotýká se země.
- Na zařízení nebyly zjištěny volné šrouby, konstrukce je stabilní.
- Herní prvek je pevně ukotvený do země.
- Dojezdová plocha je vytvořena.
- Odpovídá technickým normám ČSN EN 1176-3 bez nedostatků.
- Povrch odpovídá ČSN EN 1176-1: 2018.

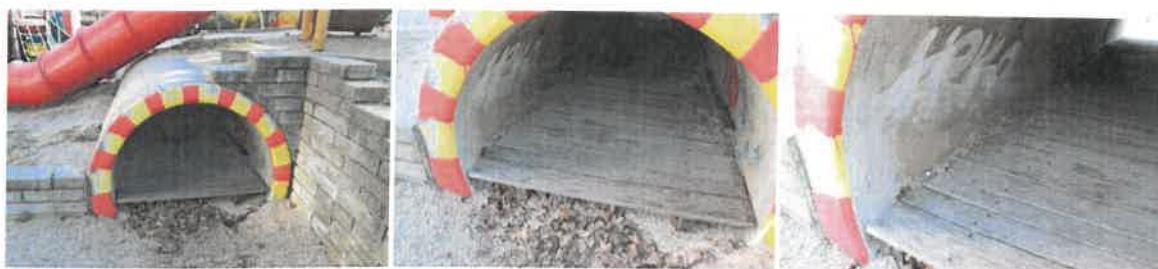
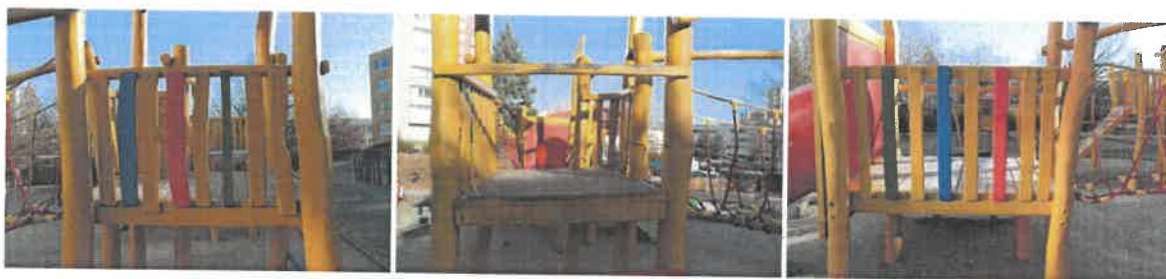
### Prolézací tunel

- Herní prvek odpovídá technickým normám ČSN EN 1176-1 bez nedostatků.
- Konstrukce je stabilní.
- Vzdálenosti mezi jednotlivými součástmi splňují požadavky podle zkušebních sond na kontrolu nepřípustných otvorů dle ČSN EN 1176-1.
- S přihlédnutím na stáří konstrukce tunelu je nutné provádět četnější kontrolu.
- Na stranách plošiny v tunelu chybí krajní lišty, slouží k zakrytí otvorů mezi tubusem tunelu a plošinou.
- Krajní lišty je nutné na desku plošiny doplnit.

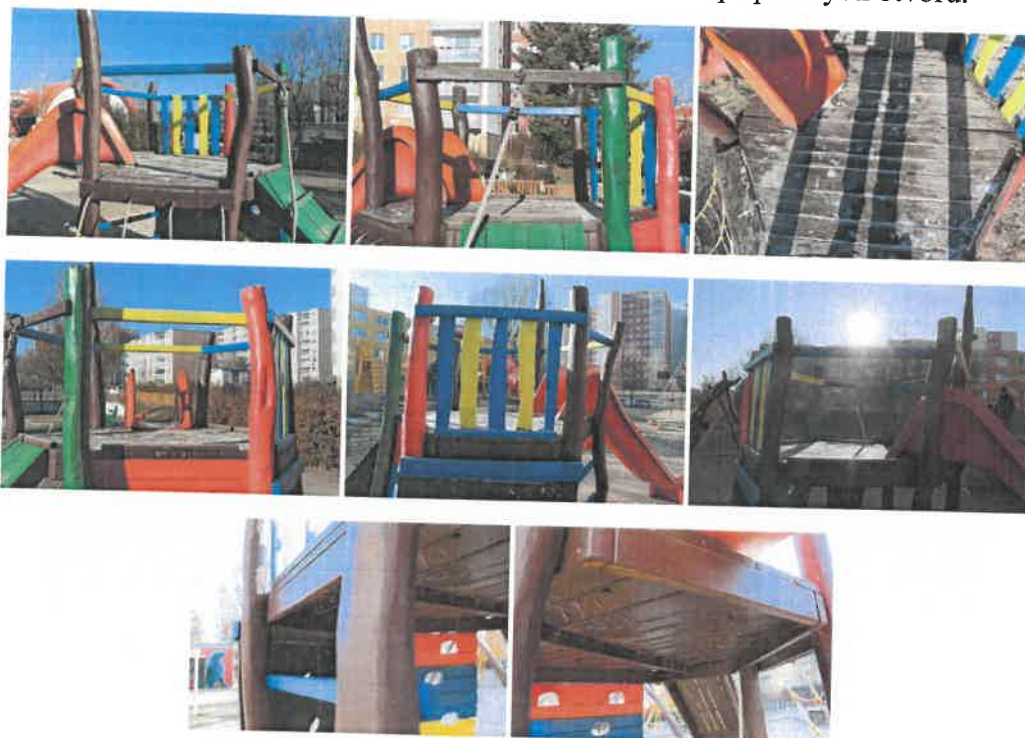
### Skluzavka

- Startovní úsek skluzavky je zastoupen startovní plošinou odpovídající požadavkům aplikovaným na plošiny uvedeným v ČSN EN 1176-3 bez nedostatků.
- Boční ochrana je kolmo ke kluzné ploše, je zaoblená tak, že zabraňuje veškerým rizikům zranění uživatele.
- Výška bočnic skluzavky s výškou startovací plochy odpovídá ČSN EN 1176-3.
- Při zkoušce na zachycení oděvu na skluzavce nedošlo k zachycení zkušebního zařízení v žádném místě skluzavky.
- Úhel skluzné části, dojezdové části odpovídá normám.
- Konec skluzavky je stočen směrem dolů a dotýká se země.
- Herní prvek je pevně ukotvený do země.
- Dojezdová plocha je vytvořena.
- Odpovídá technickým normám ČSN EN 1176-3 bez nedostatků.
- Povrch odpovídá ČSN EN 1176-1: 2018.
- Na hraně skluzavky jsou drobné rýhy.

- Při zkoušce na zachycení prstů nebylo zjištěno nedostatků.
- Na zařízení nebyly zjištěny volné šrouby ani spojky.
- Ohrazení plošiny bez nedostatků.
- Konstrukce herního prvku je stabilní, pevně ukotvená.
- Žádné otvory nevytváří zdroj nebezpečí zachycení hlavy, krku, chodidla a prstů.
- Vzdálenosti mezi jednotlivými součástmi splňují požadavky podle zkušebních sond na kontrolu nepřipustných otvorů.

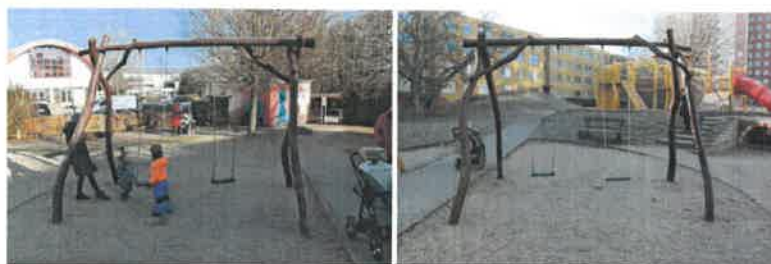
### Řetězová houpačka

- Řetězová houpačka odpovídá požadavkům aplikovaným na herní prvek podle norem ČSN EN 1176-2 s nedostatkem.

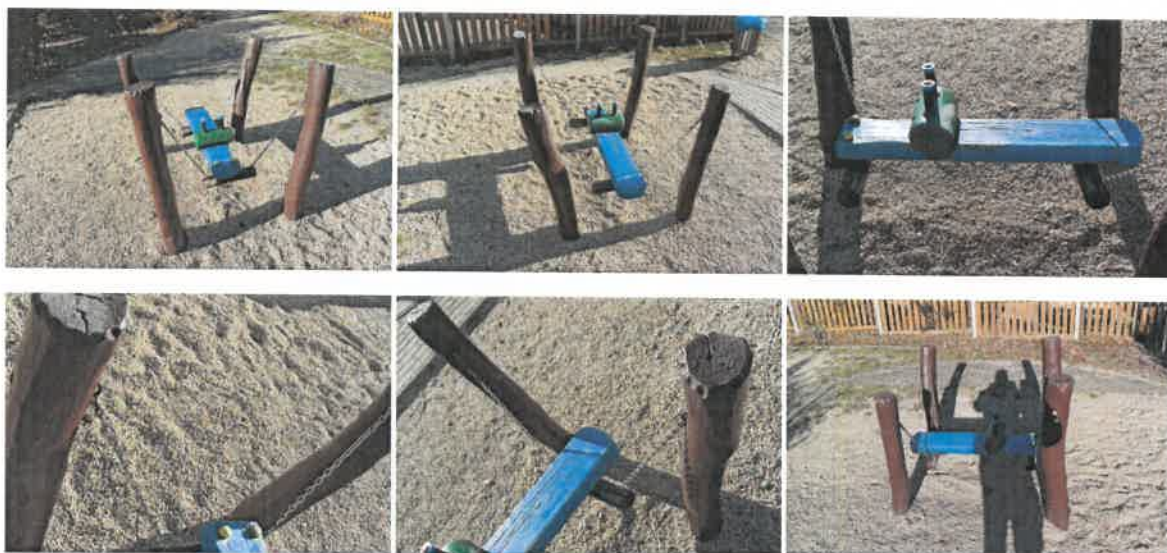
- Herní prvek odpovídá technickým normám ČSN EN 1176-6 bez nedostatků.
- Herní prvek je pevně ukotvený do země.
- Při kontrole možného sevření nebylo zjištěno nedostatků.
- Při kontrole povrchu tlumící náraz z hlediska možného pádu, byly zjištěny nedostatky.
- Povrch odpovídá ČSN EN 1176-1: 2018.
- Prostor pádu tělesa kolébáčky se částečně kříží s prostorem pádu řetězové houpačky.

- Houpačka je herní prvek s nuceným pohybem, pohybem, který jakmile začne, nemůže být zcela ovládnán uživatelem.
- U herních prvků s nuceným pohybem nelze křížit ani prolínat prostor dopadové plochy, ani prostor pádu s jiným herním prvkem.
- S přihlédnutím na druh sedátka řetězové houpačky BABY pro nejmladší uživatele a nutnost trvalého dozoru dospělé osoby nad uživatelem při provozu houpačky, je zde riziko pádu a srážky při užívání herních prvků minimální.
- Herní prvky rozmístěné takto na herní ploše lze zachovat, je však nutné trvale dodržet na řetězové houpačce sedátko s nutným trvalým dohledem typu BABY.

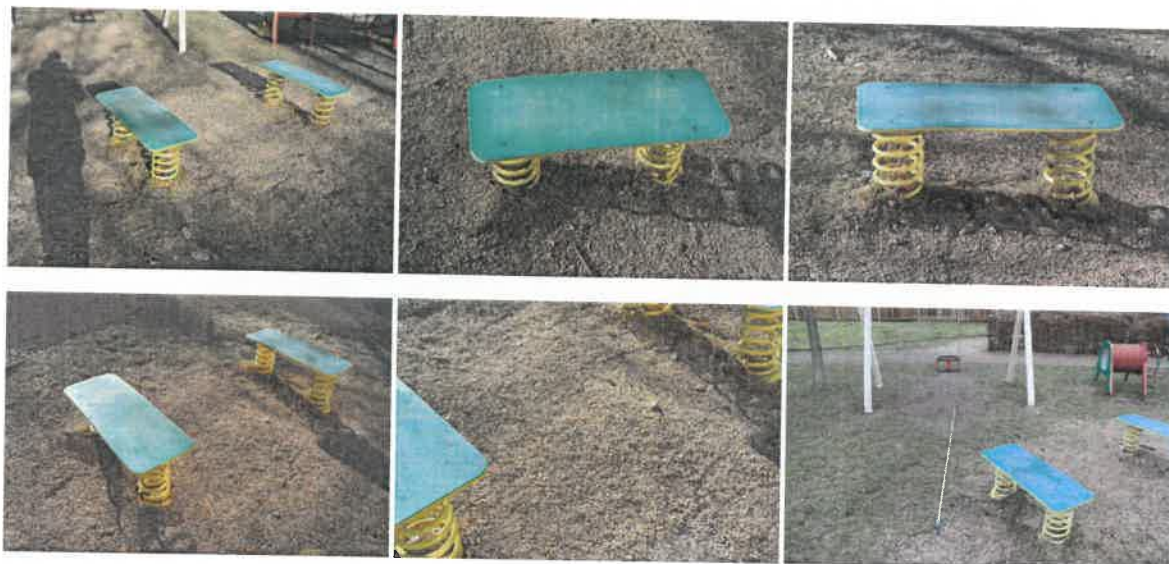
- Herní prvek odpovídá technickým normám ČSN EN 1176-6 s nedostatkem.
- Herní prvek je pevně ukotvený do země.
- Při kontrole možného sevření nebylo zjištěno nedostatků.
- Při kontrole povrchu tlumící náraz z hlediska možného pádu, nebyly zjištěny žádné nedostatky.
- Povrch odpovídá ČSN EN 1176-1: 2018.
- Na tělese kolébačky chybí madlo pro oporu nohou.
- Chybějící madlo je nutné na těleso kolébačky doplnit.

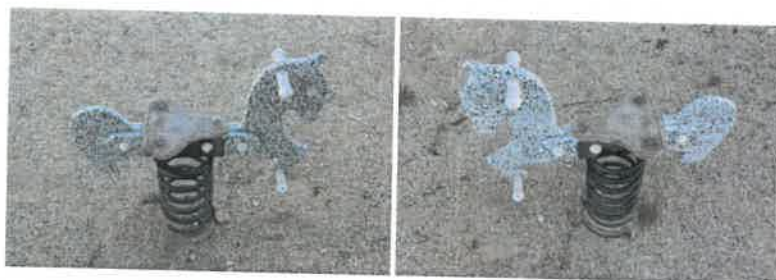
- Herní prvek odpovídá technickým normám ČSN EN 1176-6 s nedostatkem.
- Herní prvek je pevně ukotvený do země.
- Při kontrole možného sevření nebylo zjištěno nedostatků.
- Při kontrole povrchu tlumící náraz z hlediska možného pádu, nebyly zjištěny žádné nedostatky.
- Povrch odpovídá ČSN EN 1176-1: 2018.
- **Deska sedátka kolébačky je stářím a užíváním opotřebovaná, má vyhnílé hrany.**
- **Poškozenou desku sedátka kolébačky je nutné vyměnit.**

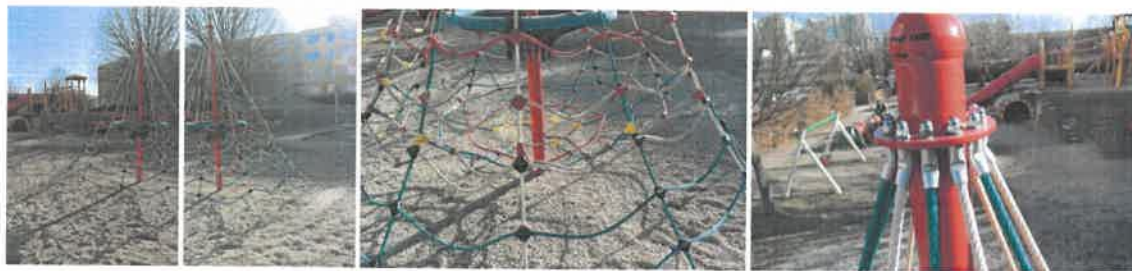
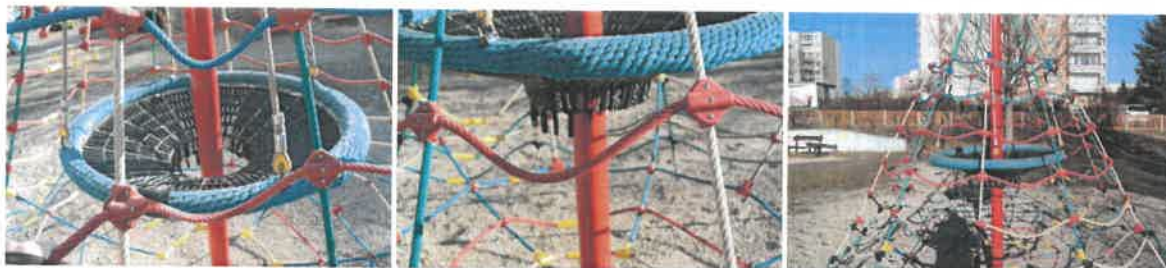
- Herní prvek odpovídá technickým normám ČSN EN 1176-11 s nedostatkem.
- Vzdálenosti mezi jednotlivými součástmi splňují požadavky podle zkušebních sond na kontrolu nepřipustných otvorů dle ČSN EN 1176-11.
- Na výpletu koše hnízda nebyly povoleny šrouby ani spojky.
- Koš hnízdo je v dobrém stavu.
- Na lanové spojce je povolený šroub.
- Povolený šroub je nutné pevně dotáhnout.

- Při pravidelných kontrolách je nutné kontrolovat lanové spojky a dotažení šroubů.

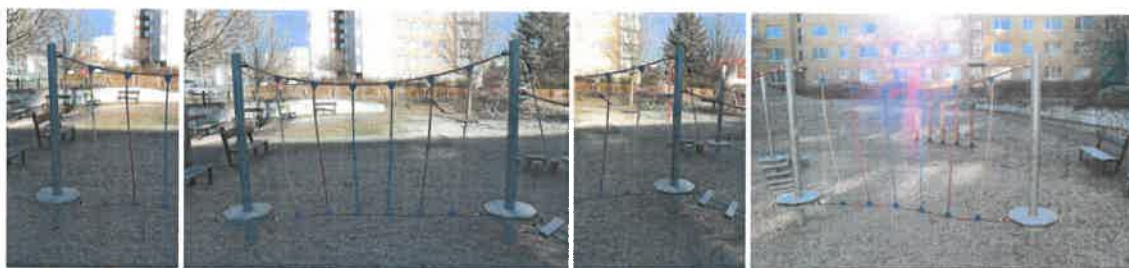
- Lanový most odpovídá technickým normám ČSN EN 1176-1 s nedostatkem.
- Konstrukce je stabilní.
- Vzdálenosti mezi jednotlivými součástmi splňují požadavky podle zkušebních sond na kontrolu nepřipustných otvorů dle ČSN EN 1176-1.
- Na lanové spojce je povolený šroub.
- Povolený šroub na lanové spojce je nutné pevně dotáhnout.
- Při pravidelných kontrolách je nutné kontrolovat lanové spojky a dotažení šroubů.

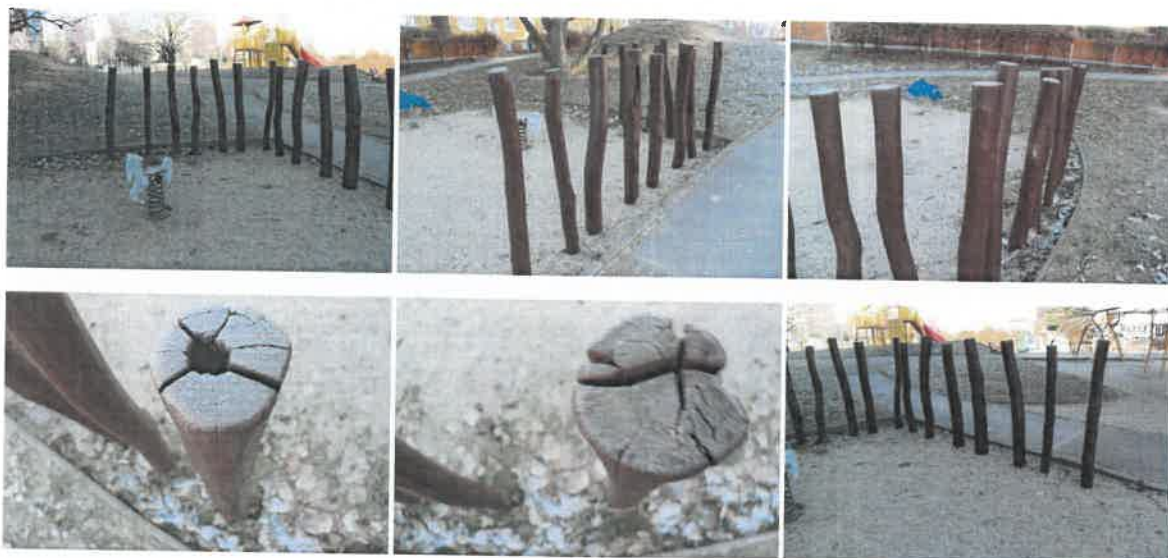
### o) Kůly

- Herní prvek odpovídá technickým normám ČSN EN 1176-1 bez nedostatků.
- Konstrukce je stabilní.
- Herní prvek je pevně ukotvený do země.
- **Horní nesnadno přístupné hrany kůlů jsou částečně poškozené.**
- **Hrany konců kůlů je nutné ošetřit, zatmelit.**
