Akce: Solniční 12 – stavebně technický průzkum

Místo stavby: budova čp. 12, Solniční, Brno
Pozemky č.: 580, 240, Brno [610003]

Stupeň PD: stavebně technický průzkum
Datum: duben 2022

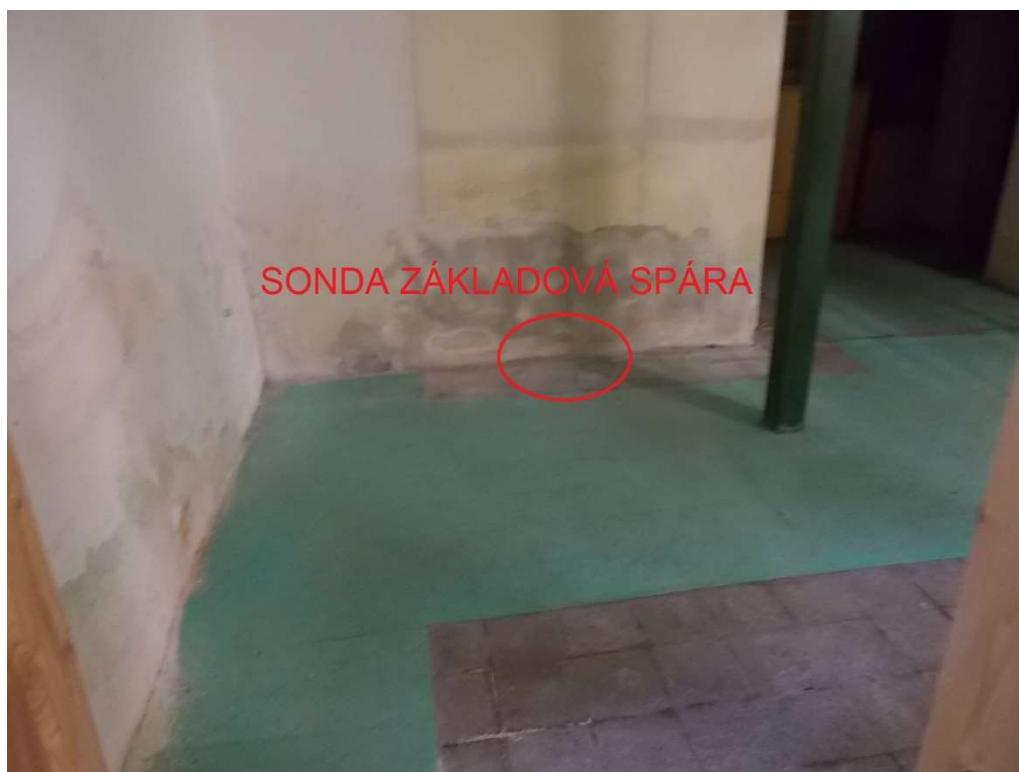
Pro posouzení objektu budovy Solniční 12 byla provedena prohlídka celého objektu a zároveň bylo určeno místo, kde byla provedena kopaná sond k ověření hloubky založení a vlastní základová spára masivního zdiva objektu. Umístění sondy bylo vybráno v prostoru 1.NP bez podsklepení, a to v prostoru rozlehlé místnosti s podepřením stropní konstrukce pomocí sítě dřevěných podpěr. - viz Příloha č. 1 (obr. 1 a obr. 2)

Obr. 1. – Výběr místa pro výkop průzkumné sondy k základové spáře

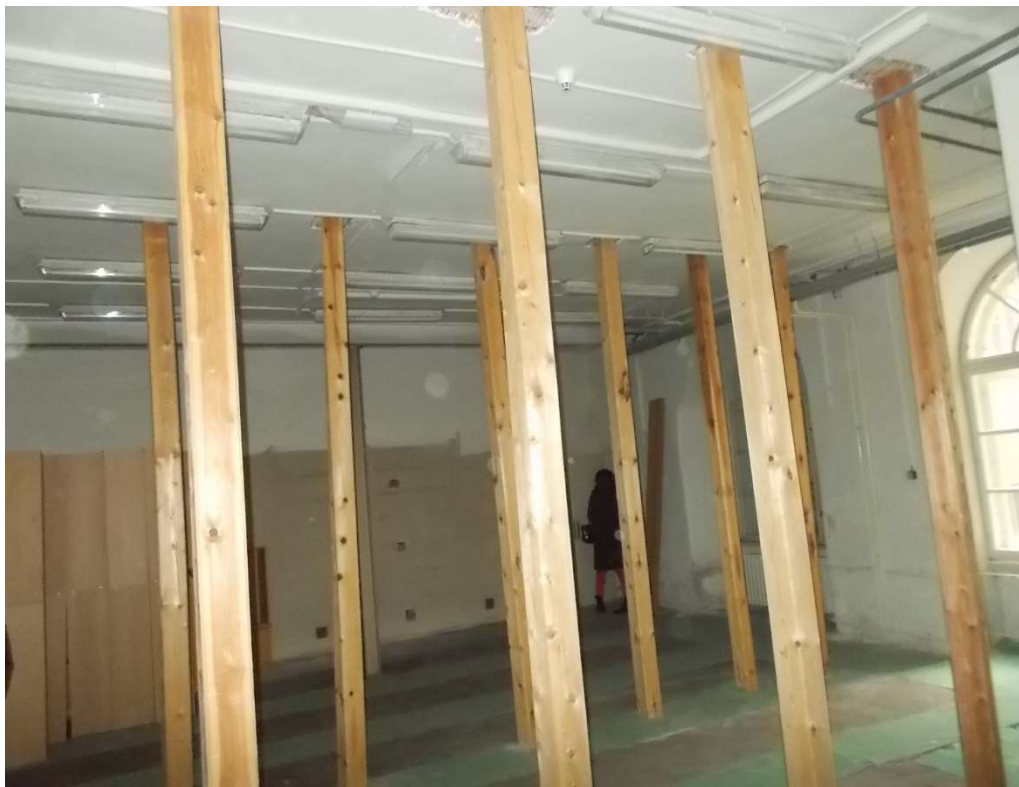
Kopaná sonda k ověření základů byla právě vybrána v tomto podepřeném prostoru z umístění do vnitřního rohu této místnosti. - viz příloha 1 obr. 2

Obr. 2 - Prostor v 1. NP s podepřením stropu a s kopanou sondou k základům

Přetížení v základové spáře je třeba provádět tak, aby základová spára byla přitěžována stejnoměrně a zároveň je nutno průběžně sledovat stav stávajících trhlinek a případně vznik nových trhlinek ve zdivu kleneb, stěn a stropů.

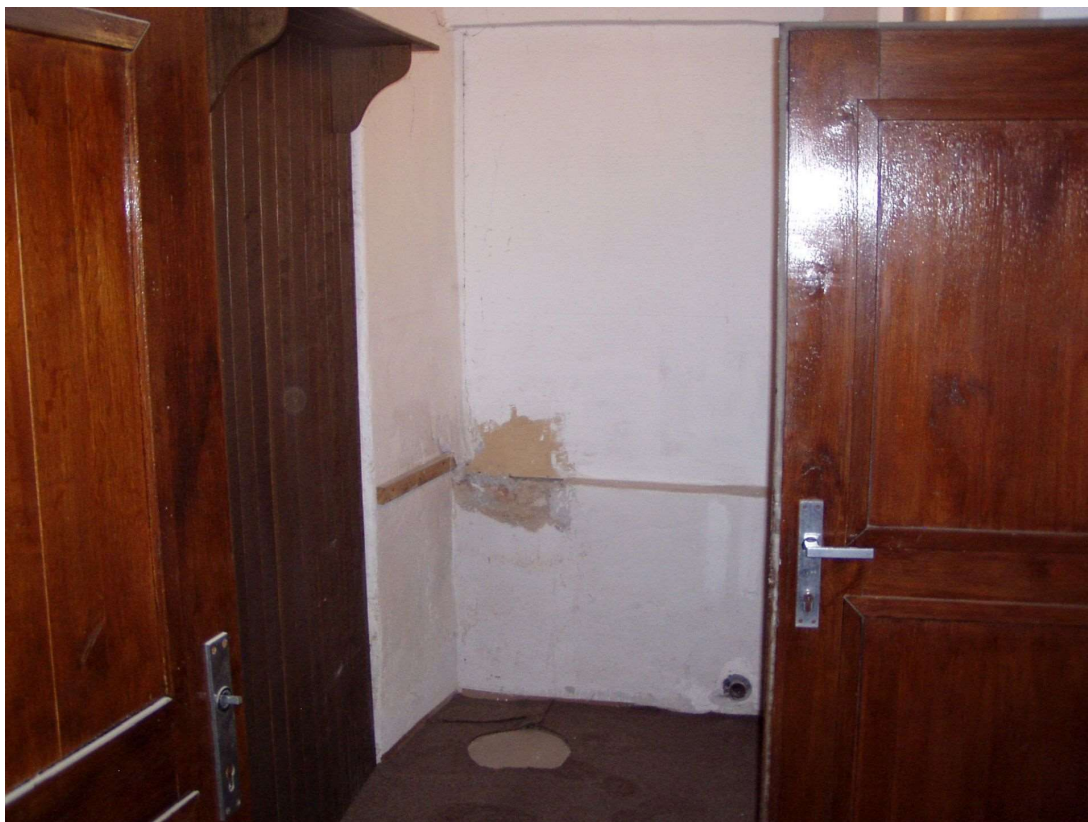
V 1.PP vztlínající voda způsobuje že základové zdi jsou mokré, a to v celé výšce 1.PP. Vlhkost způsobuje degradaci omítek (nejvíce patrné v místnosti výměňkové stanice zahloubené na úroveň – 4,850 m), které odpadávají. Zamokření základových zdí je v různé míře patrné v celém objektu. Vlhkost proniká i do podlahových konstrukcí.

Obrázek č.1–1.PP-poškození zdi vlhkostí

Základové konstrukce jsou provedeny na základových pasech z plných pálených cihel. Protože se jedná o řadovou uliční zástavbu se společnými štítovými stěnami vychází radikální řešení, tj. zřízení dodatečné vodorovné izolace některým z invazních postupů jako problematické. Proto navrhuje zřízení na zamokřených stěnách provedené sanačních omítek podpořené řádným odvětráním takto ošetřených prostor. Sanační omítky musí být podobě stanovené dodavatelem výměny. Doba se řídí podle míry zasolení omítek a tato doba je závislá na mineralizaci a množství prosakujících vod. Podle zkušeností s používáním této moderní metody odvlhčování zdiva je doba výměny 15–20 let.

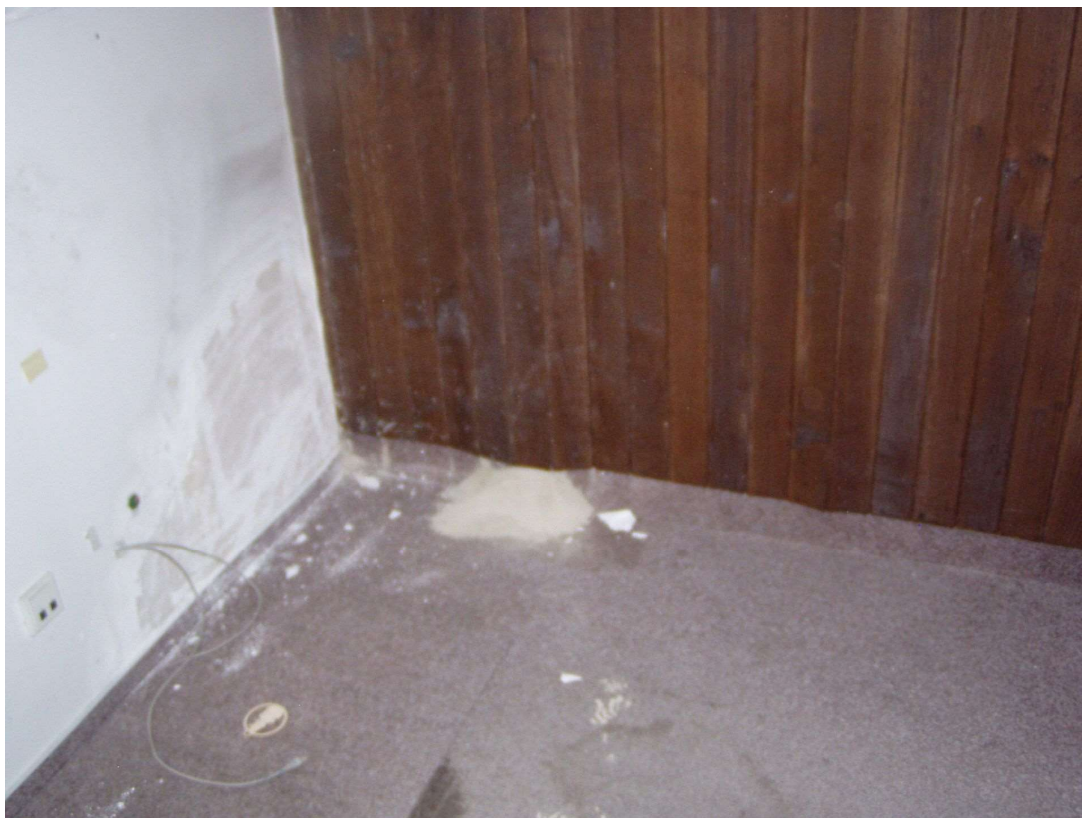
Obrázek č.2 - Stav v 1.PP – vlhké zdi a obklad

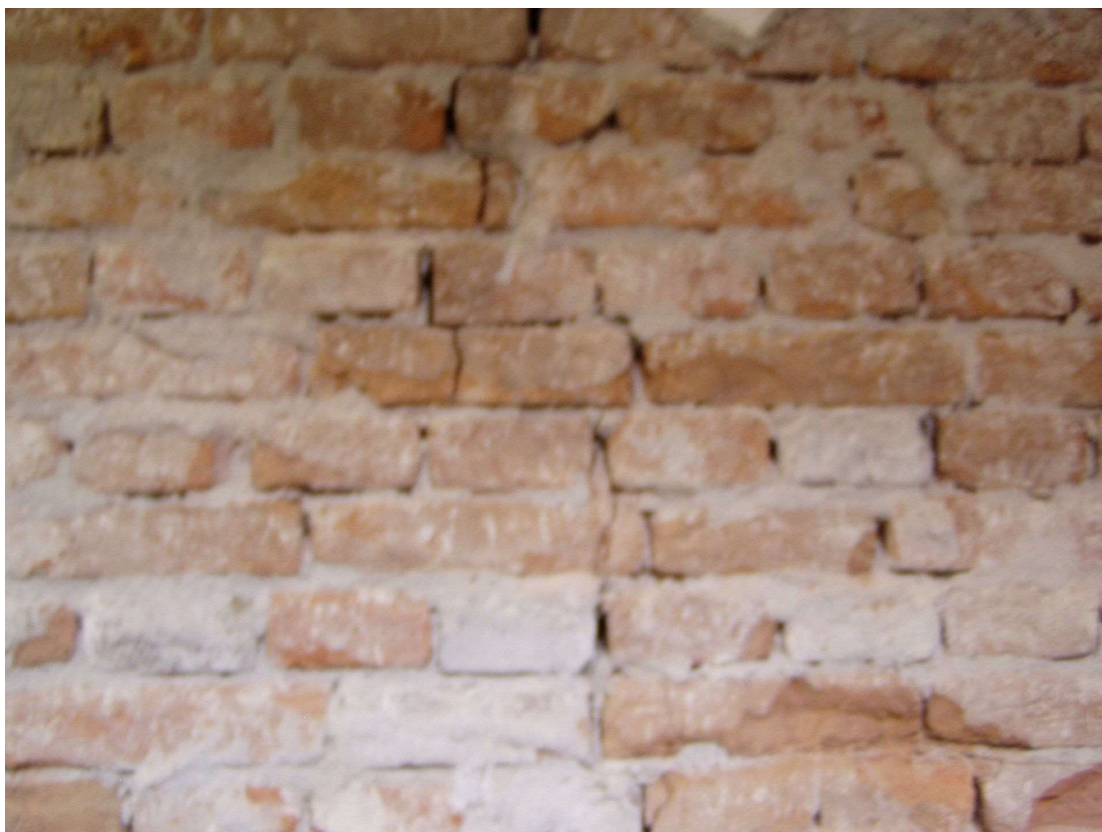
Základové konstrukce nevykazují statické porušení. Trhlina v nosné dvorní zdi, patrná v cihelném zdivu a trhliny v klenbách vchodu nejsou způsobeny v poklesu nebo posunu základové zeminy. Podle vzhledu se bude jednat o praskliny vzniklé dlouhodobým vysycháním celého podloží. Tyto trhliny nemají vliv na porušení stability objektu.

Obrázek č.3 – Detail nosného zdiva-dvůr1.NP

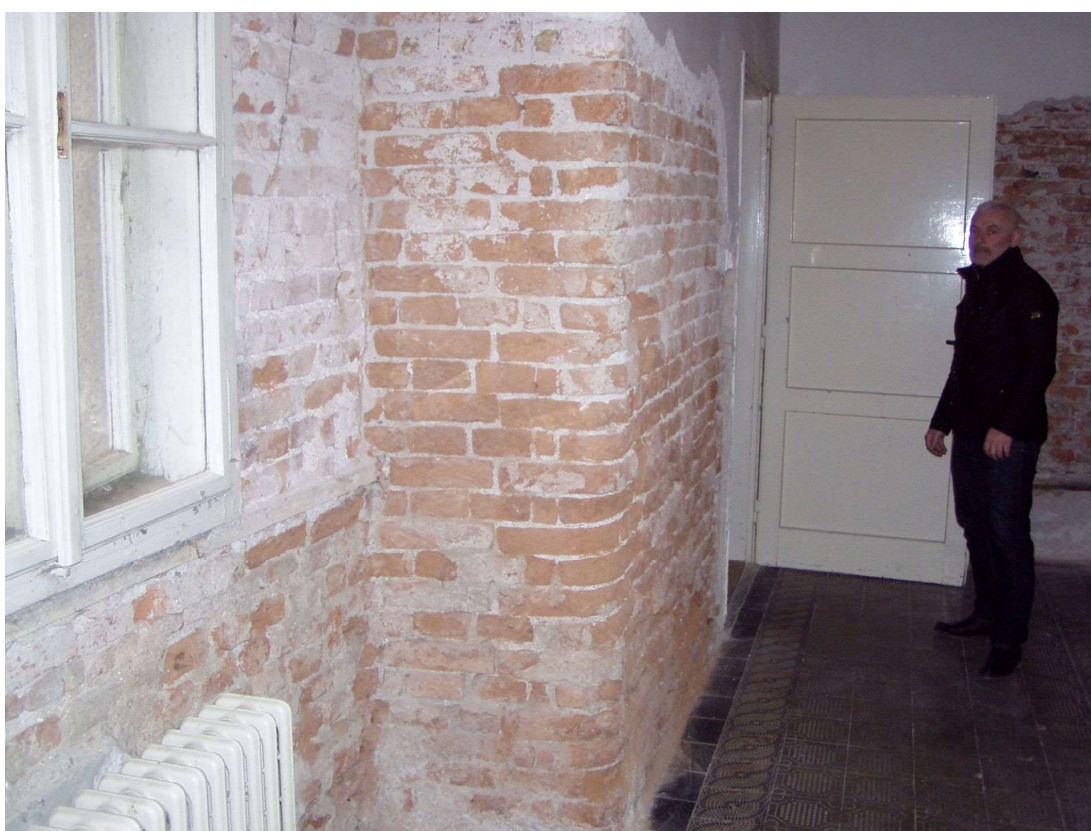
Obrázek č.4- Sejmuté omítky – chodba 1.NP

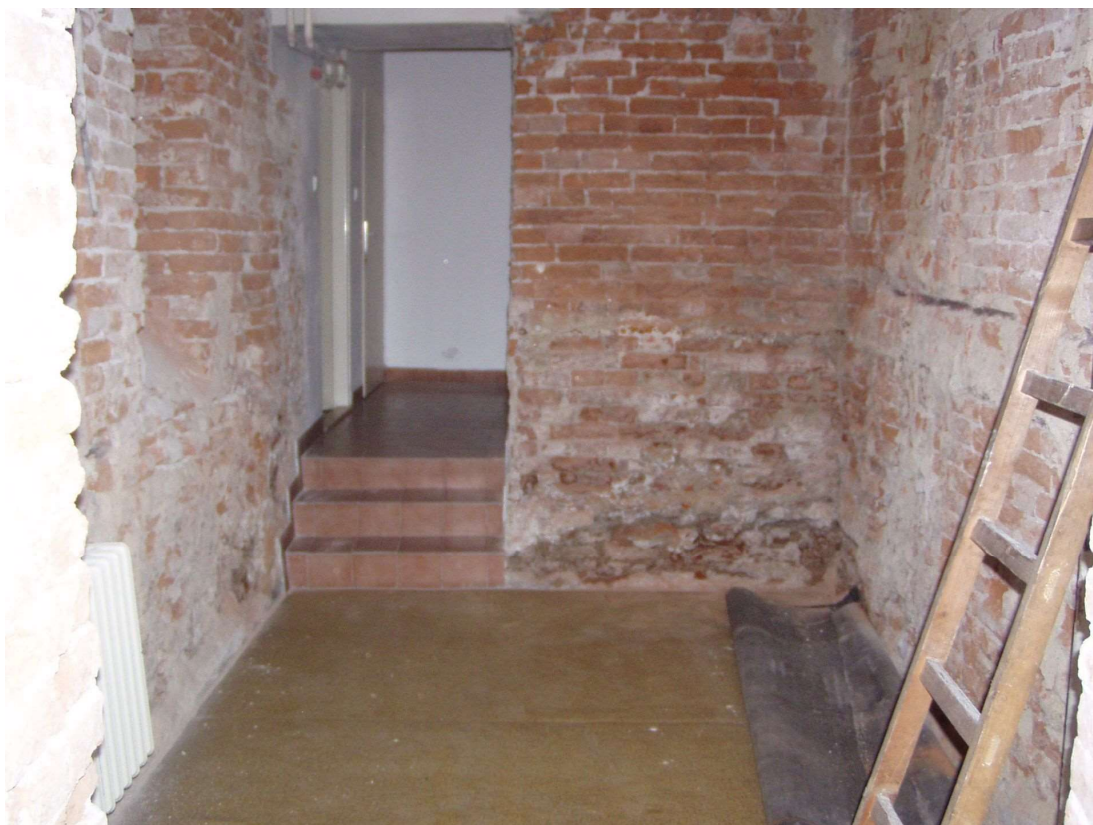
Obrázek č.5 – Porušení omítek vlhkostí – chodba 1.NP

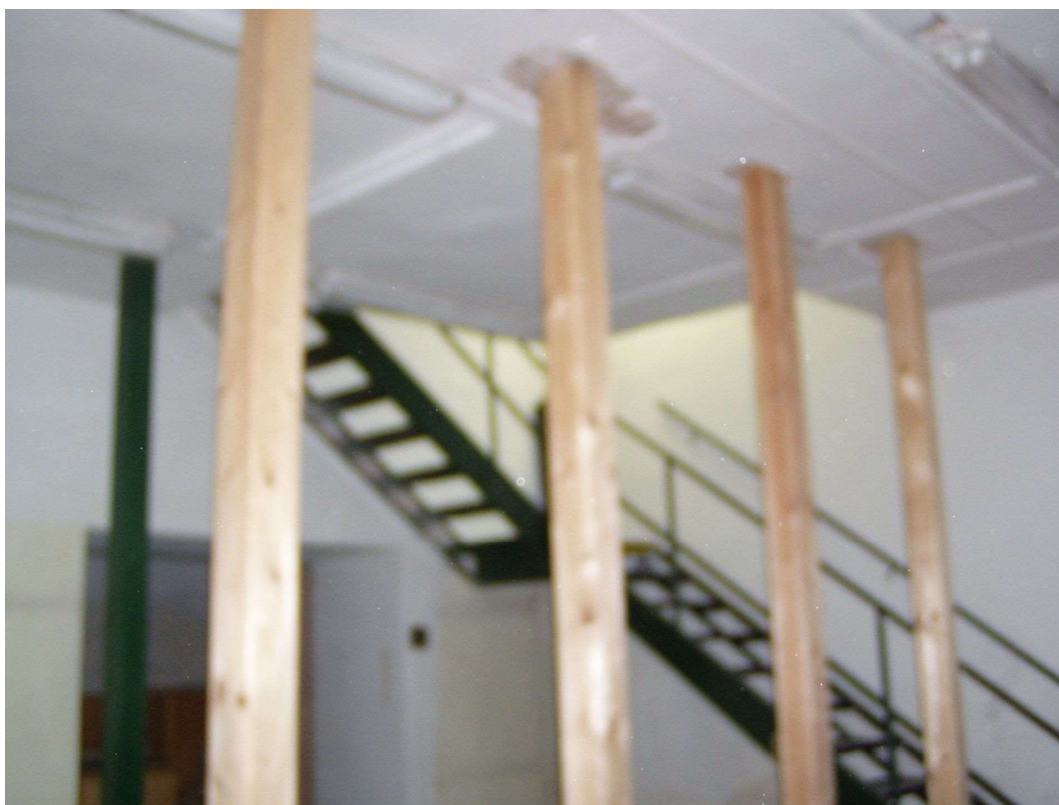
Obrázek č.6 – Podepřený strop v místnosti 1.13.

Omezení činnosti a provozu má dnes nefunkční prostor v 1.NP místnost 1.13 a ve 2.NP místnost 2.0P. Zde došlo k porušení stropu (přetížení). Pro plnohodnotné využití těchto prostorů musí být v celém rozsahu vyměněn strop.

Stropy				480 000,00 Kč		580 800,00 Kč	
1	Vybourání starého stropu v místnosti 1.13 a vybudování nového vložkového	m2	80,00	6000,00	480 000,00 Kč	21,00	580 800,00 Kč

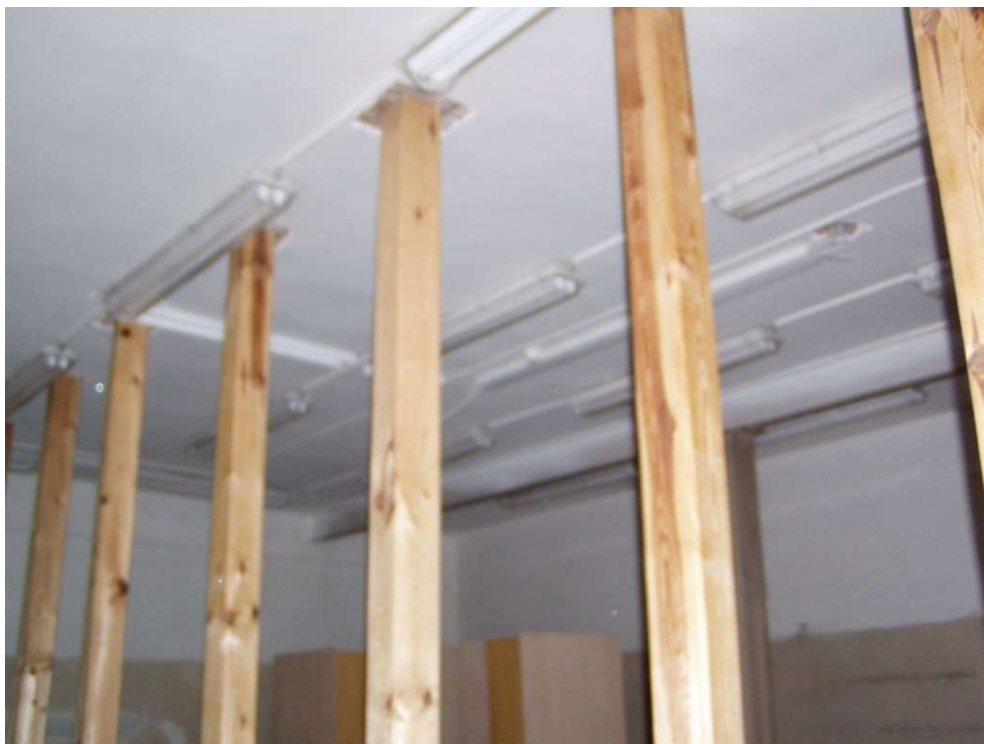
Obrázek č.7 – Přetížený strop v místnosti 1.13. 1.NP

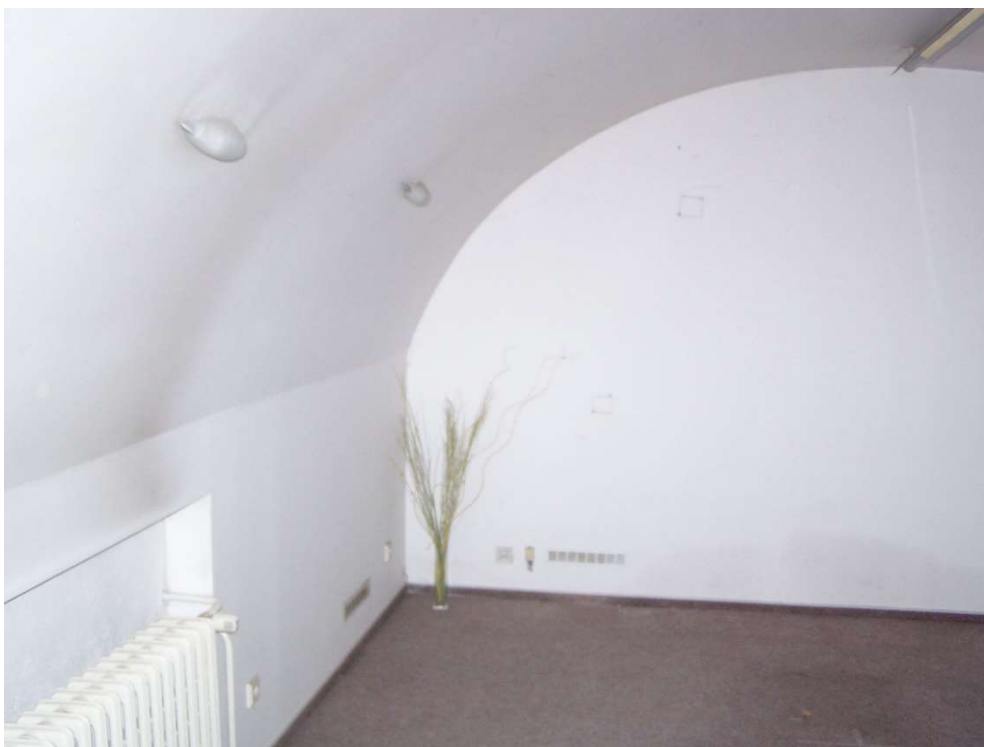
Stropy v 1.PP (výměník) jsou zaklenuté z cihelných kleneb. Vápenné omítky jsou poškozené vlhkostí, (prostor je nedostatečně větrán). Klenba je také nad jednoramenným schodištěm.

Obrázek č.8-1.PP Porušení

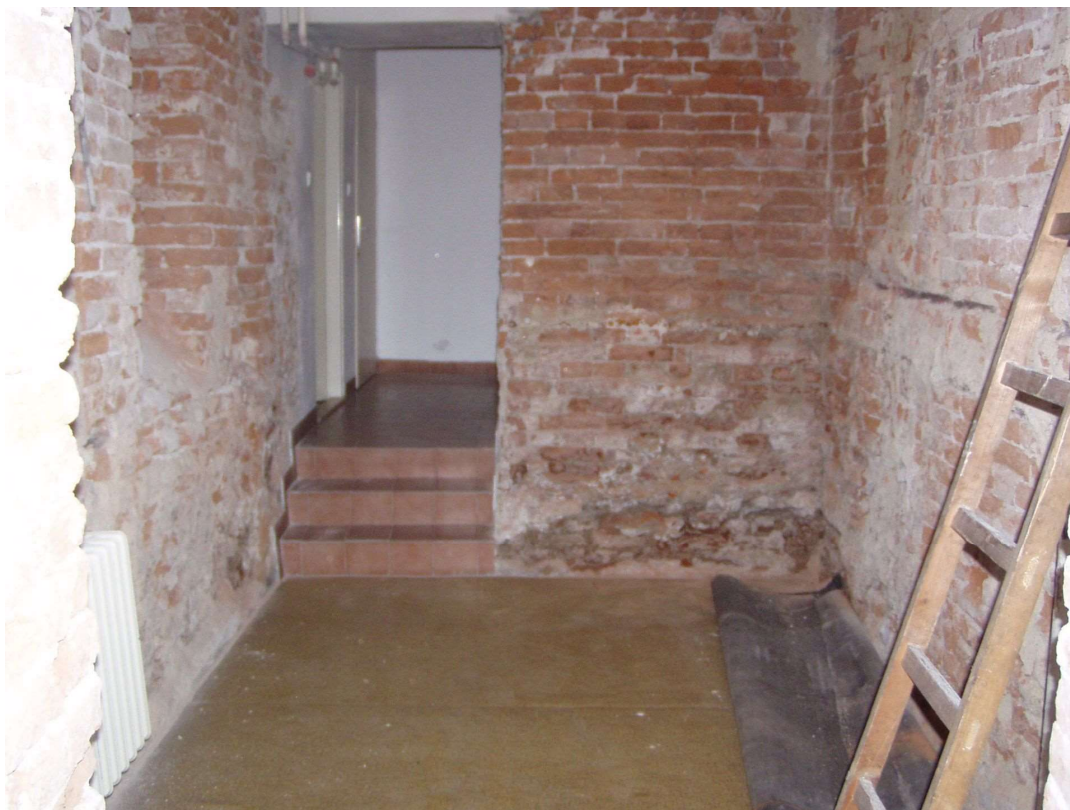
Obrázek č.9 – Porušení omítek vlhkostí – chodba 1.NP

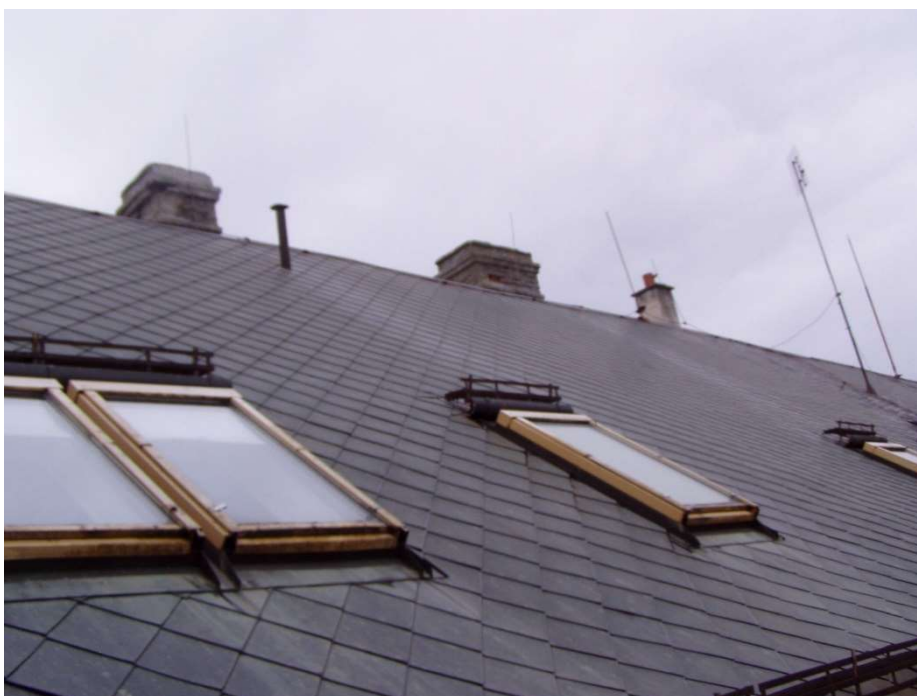
Střecha byla zřízena s provedením stavby kanceláří do půdního prostoru v roce 1992, podle prohlídky je neporušená, do hlavní budovy nezatéká. Po řádné kontrole bude ponechána. Střecha dvorní přístavby není porušena, do přístavby nezatéká.

Obrázek č.10- Měděná střecha a střešní okna

Provést důkladnou revizi střešního pláště hlavní budovy se zaměřením na olemování komínů, střešních oken a zvláštní pozornost věnovat prostupům střechy pro nosné systémy antén a jiné prostupy vedení.

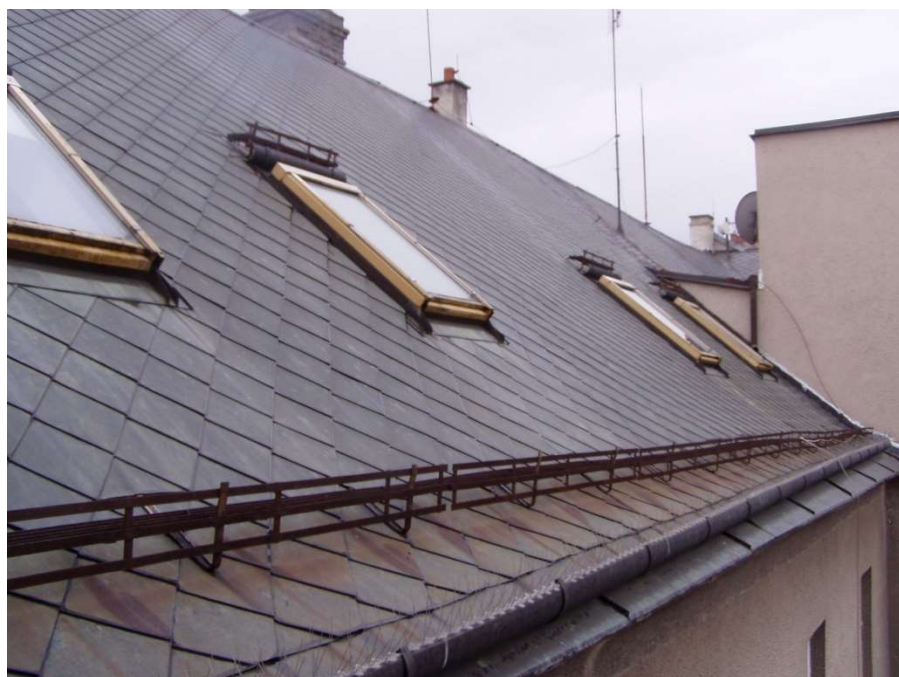
Obrázek č.11-: Měděná střecha – šablony

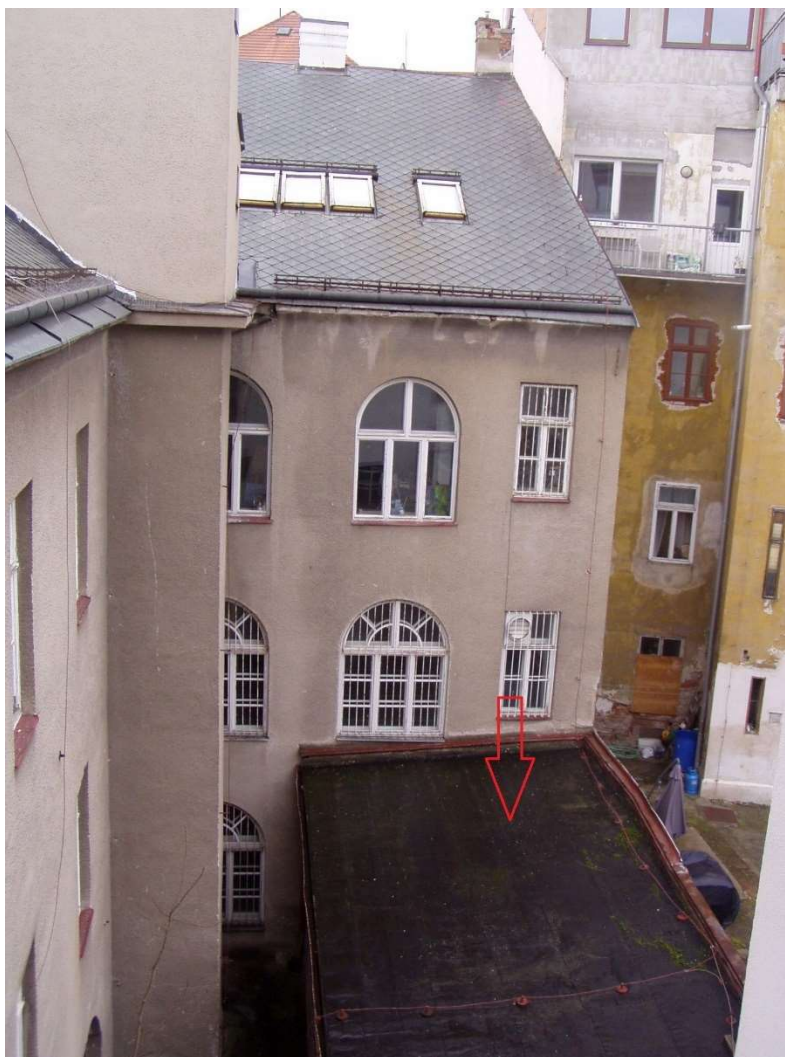
Obrázek č. 12 – Asfaltová střecha – dvorní přístavba

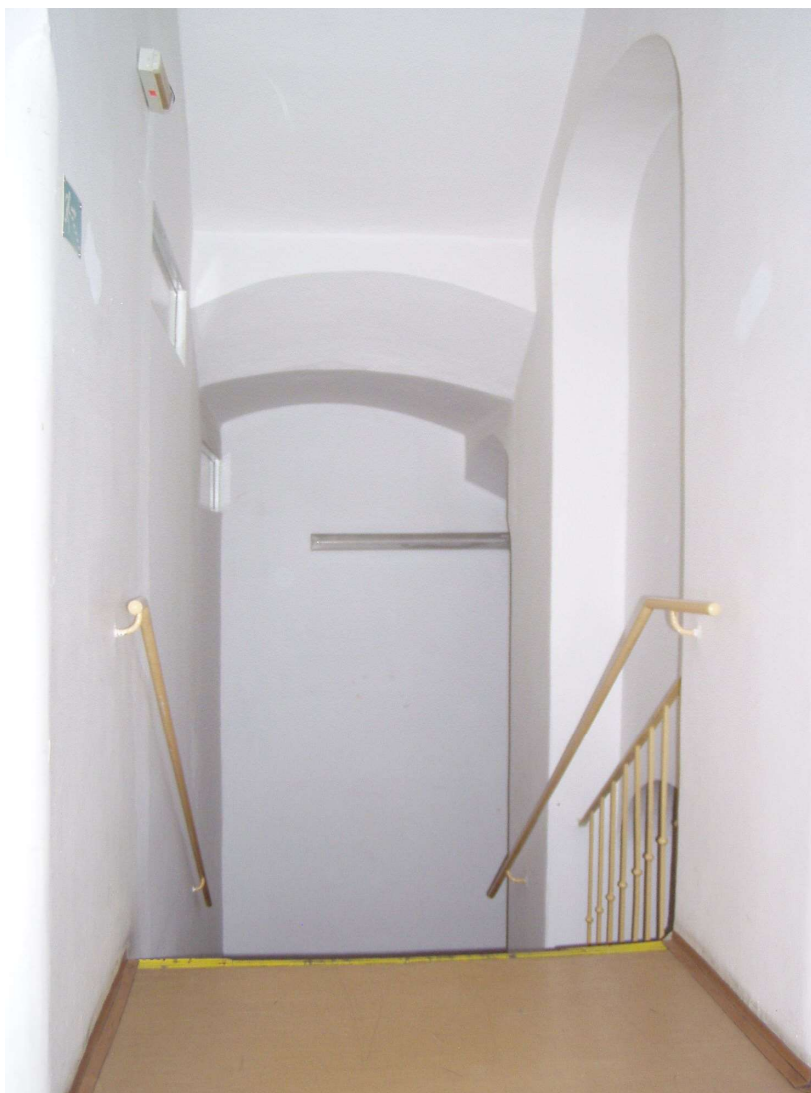
Obrázek č.13 – Pohled schodiště do 3.NP

Hlavní schodiště s kamennými schody, které jsou dlouhým provozem ohlazena, budou nově pemrlována nebo opatřena jiným protiskluzovým opatřením.

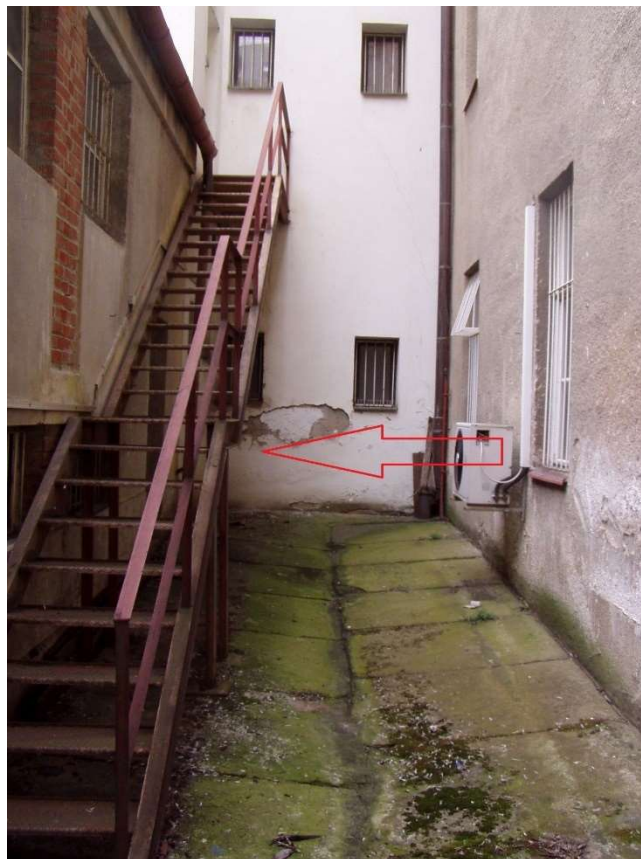
Obrázek č.14 – Ocelové schodiště-vnitřní dvůr-vstup do sociálního zařízení 2.NP

Úprava schodiště – pochozí plochy				90 250,00 Kč		109 202,50 Kč	
1	Schodiště ve dvoře jdoucí do 2.NP (šatna a wc) - ocelové, volné, není zakryté, přímé s podestou, repase, výměna některých stupnic, protikorozi nátěry - 24 stupňů	ks	1,00	80000,00	80 000,00 Kč	21,00	96 800,00 Kč
2	Kamenné schodiště, kamenné stupně opravit, povrchy schodů pemrlování (drsnost)	m2	41,00	250,00	10 250,00 Kč	21,00	12 402,50 Kč

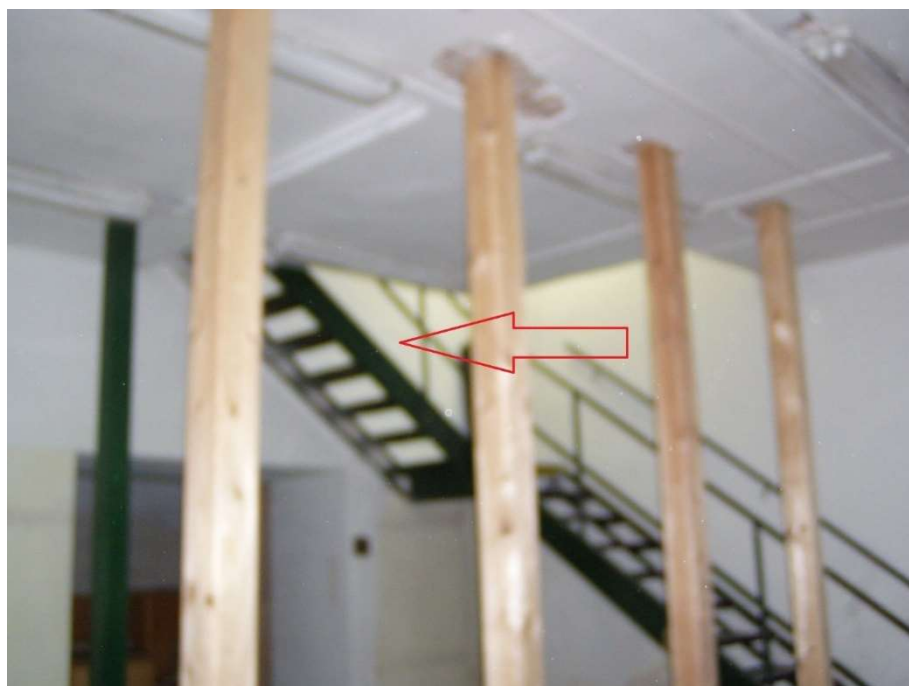
Obrázek č.15 – Nefunkční ocelové schodiště 1.NP

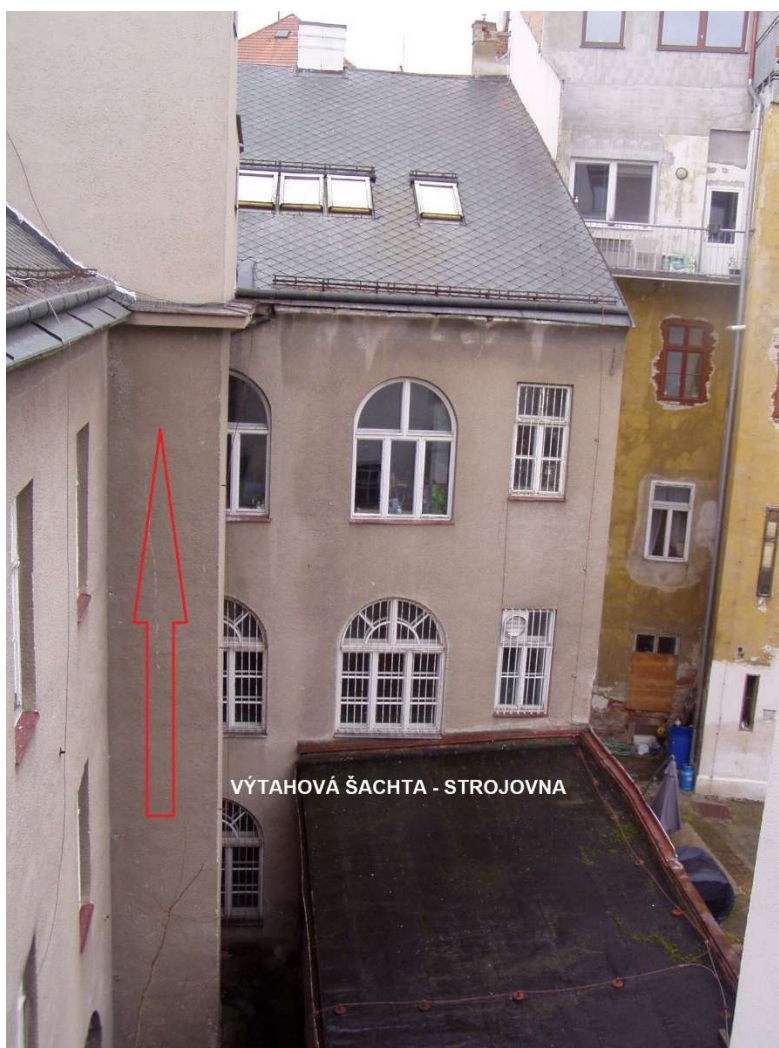
Osobní výtah byl do budovy instalován na konci roku 1990, je situován v samostatné dodatečně přistavené šachtě v prostoru dvora. Výtah je v provozu a slouží jen pro stálé nájemce. Jeho provoz je blokován klíčem. Výtah prochází pravidelnou revizí, obsluhuje všechna nadzemní podlaží.

Obrázek č. 16 – Výťahová šachta – strojovna

Výtah				1 900 000,00 Kč		2 299 000,00 Kč	
1	Výměna výtahu včetně nové šachty	ks	1,00	1900000,00	1 900 000,00 Kč	21,00	2 299 000,00 Kč

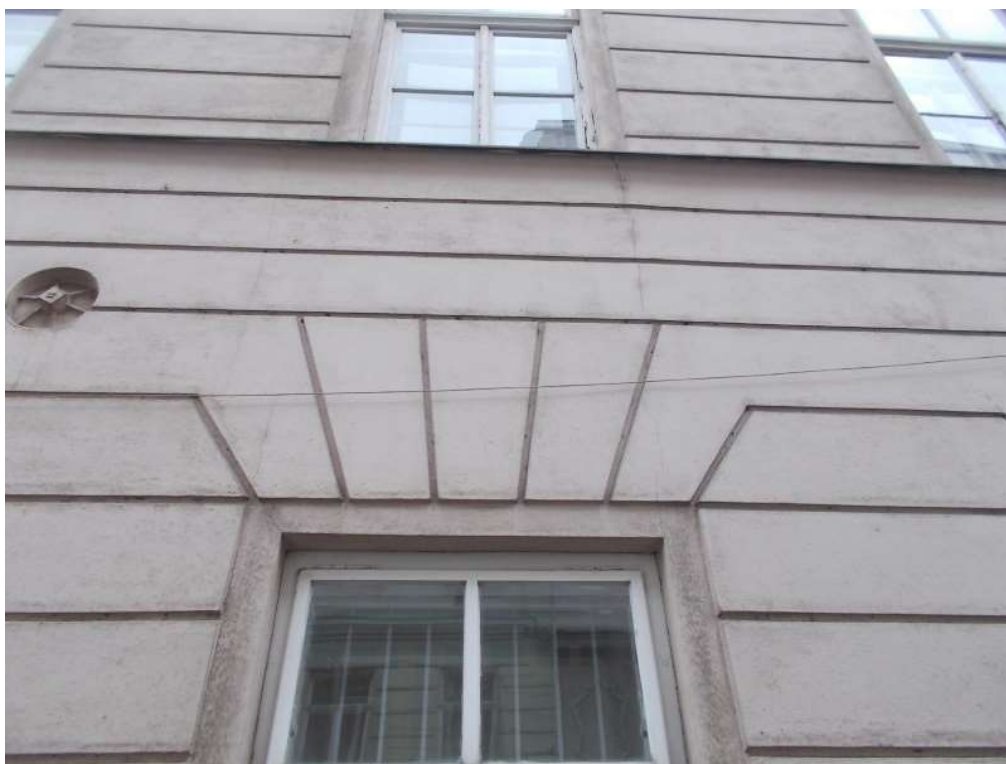
Obrázek č.17 – Stávající okna

Budova je kulturní památkou, výměna oken musí být projednána s památkáři, kteří stanoví podmínky pro typ, materiál a zpracování oken.

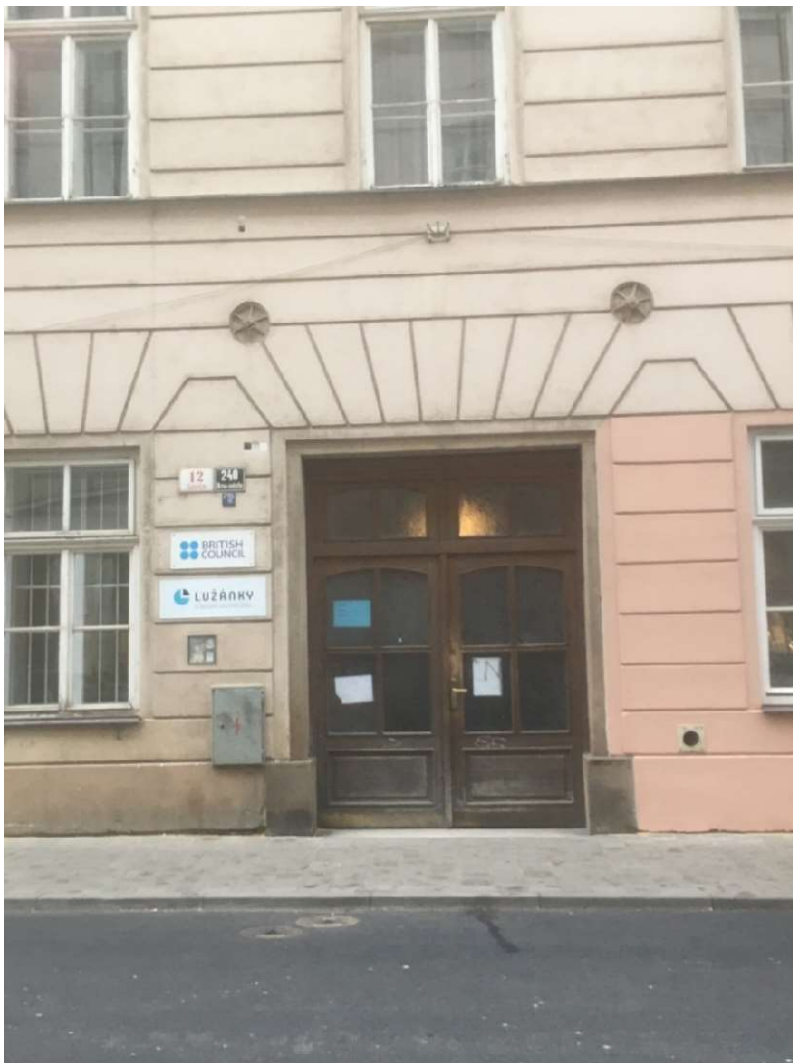
Obrázek č.18 – Hlavní vchod do budovy

Oprava hlavních dveří nebo jejich výměna musí být odsouhlasena památkáři.

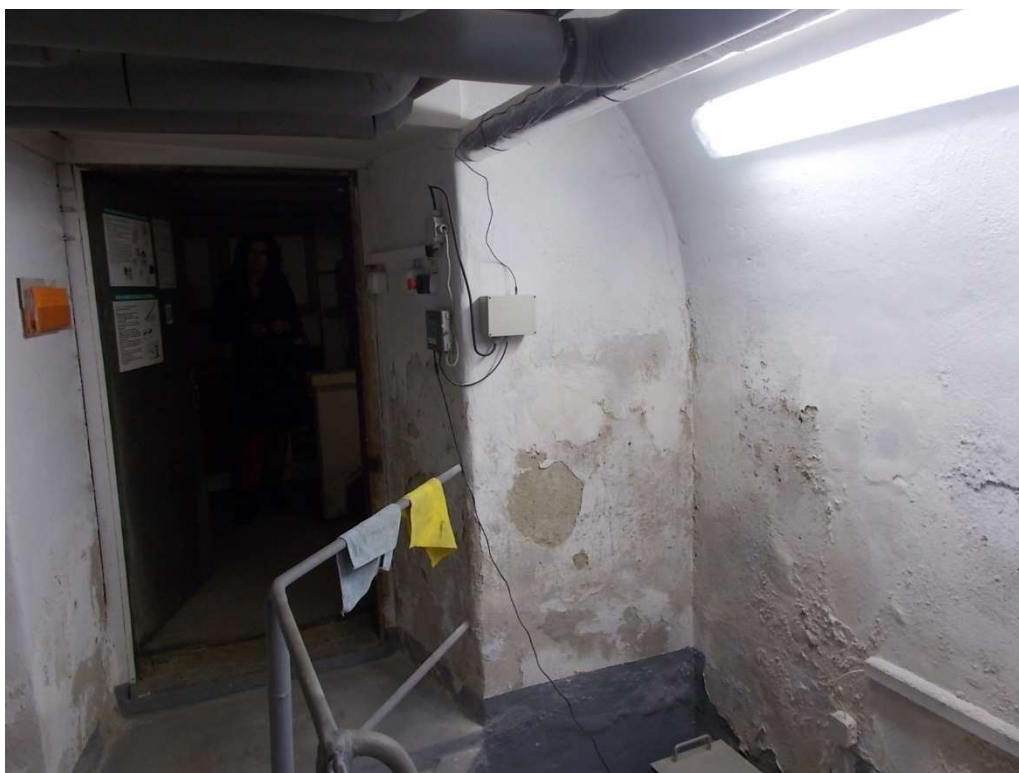
Obrázek č.19 – Vzlínající vlhkost 1.PP

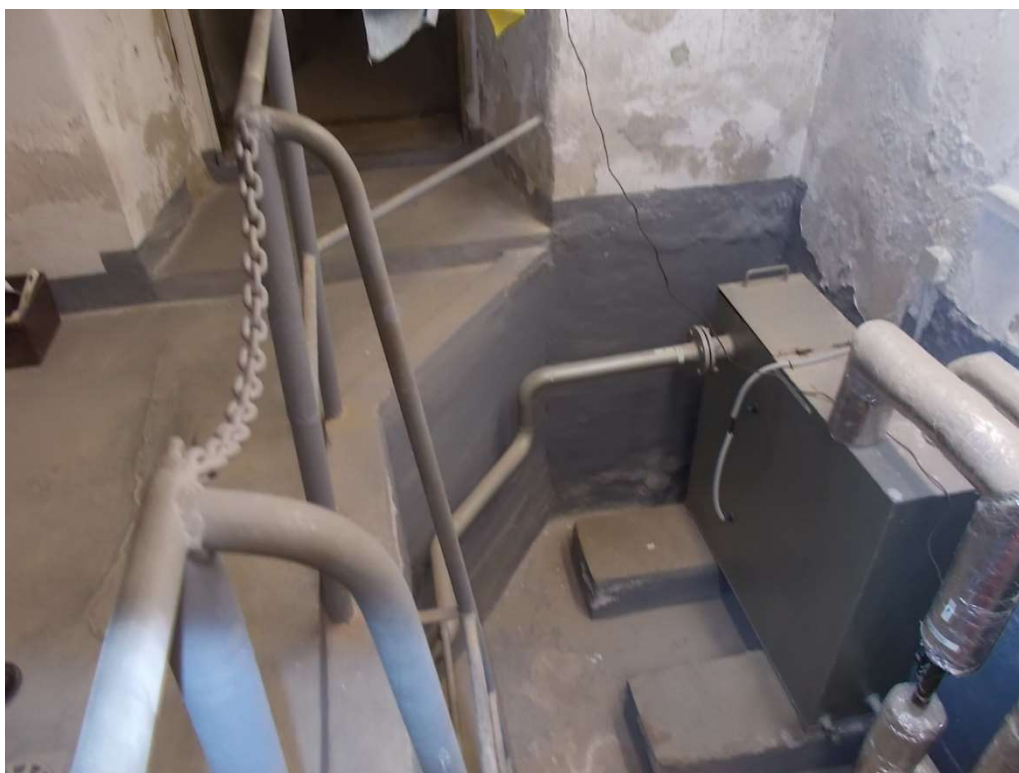
Obrázek č.20 – Výměňíková stanice 1.PP

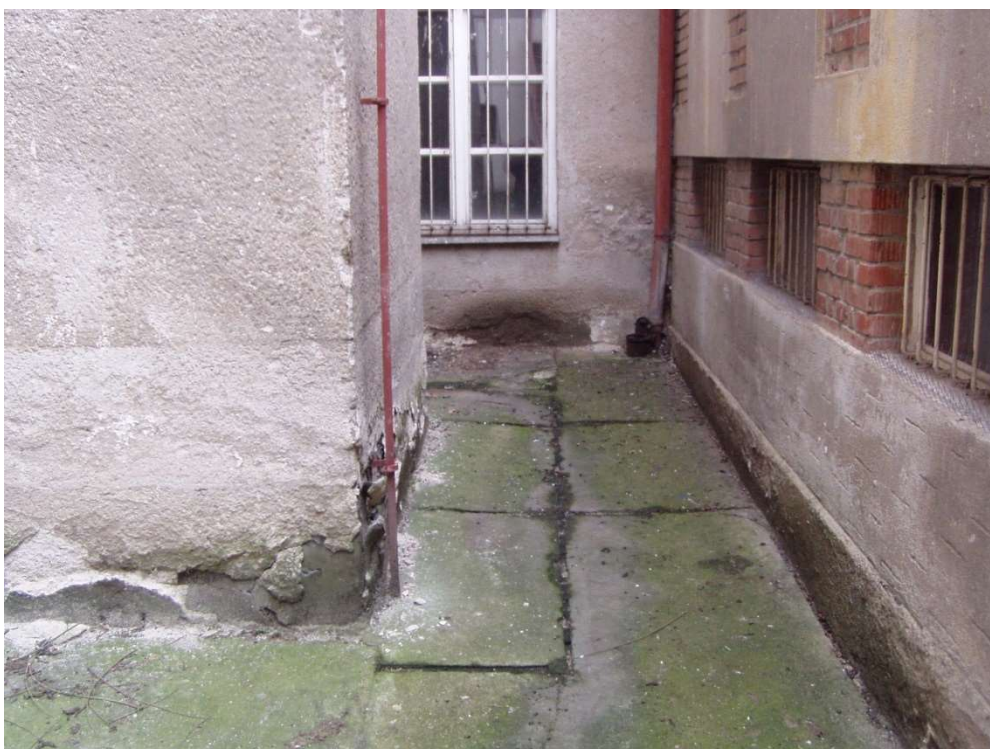
Obrázek č.21- Vzlínající vlhkost – dvůr

Provést celkovou výměnu betonové dlažby, provést izolaci celého dvora včetně svislých částí základů budovy. Rekonstruovat systém odvodnění srážkových vod. Dvůr je celý obestavěn, srážkové vody se neodpařují a musí být všechny bezpečně odvedeny do dešťové kanalizace. Do dvora jsou svedeny vnitřní okapové svody, jejichž zaústění musí být provedeno přes lapače krytiny.

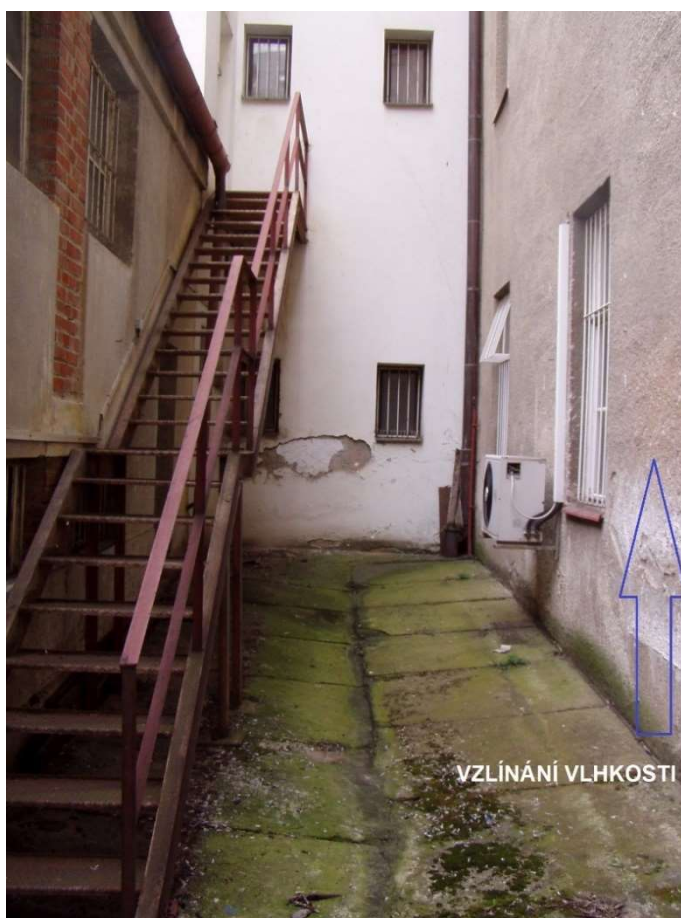
Obrázek č.22 – Vzlínající vlhkost – dvůr

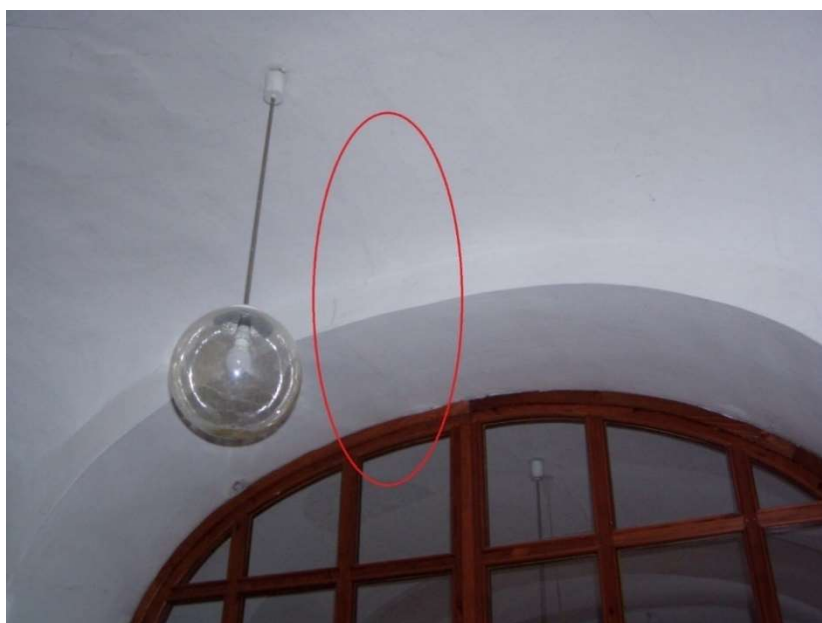
Praskliny v omítkách byly zjištěny pouze ve vrcholu kleneb vchodu a vstupní chodby. Praskliny neohrožující stabilitu budovy. Jsou způsobeny sedáním podloží zaviněným dlouhodobým nedostatkem srážek. Tento jev není vázán jen na tuto budovu, vyskytuje se i na vedlejších stavbách ve stejné lokalitě. Ostatní stropní konstrukce jsou beze změn. Při uvažované rekonstrukci a následném využití budovy nesmí být stropní konstrukce přetěžovány, musí být dodrženo povolené nahodilé zatížení. Přetížení stropních konstrukcí může způsobit např. nahromadění knih a podobného materiálu

Obrázek č.23 – Porušení omítky v klenbě

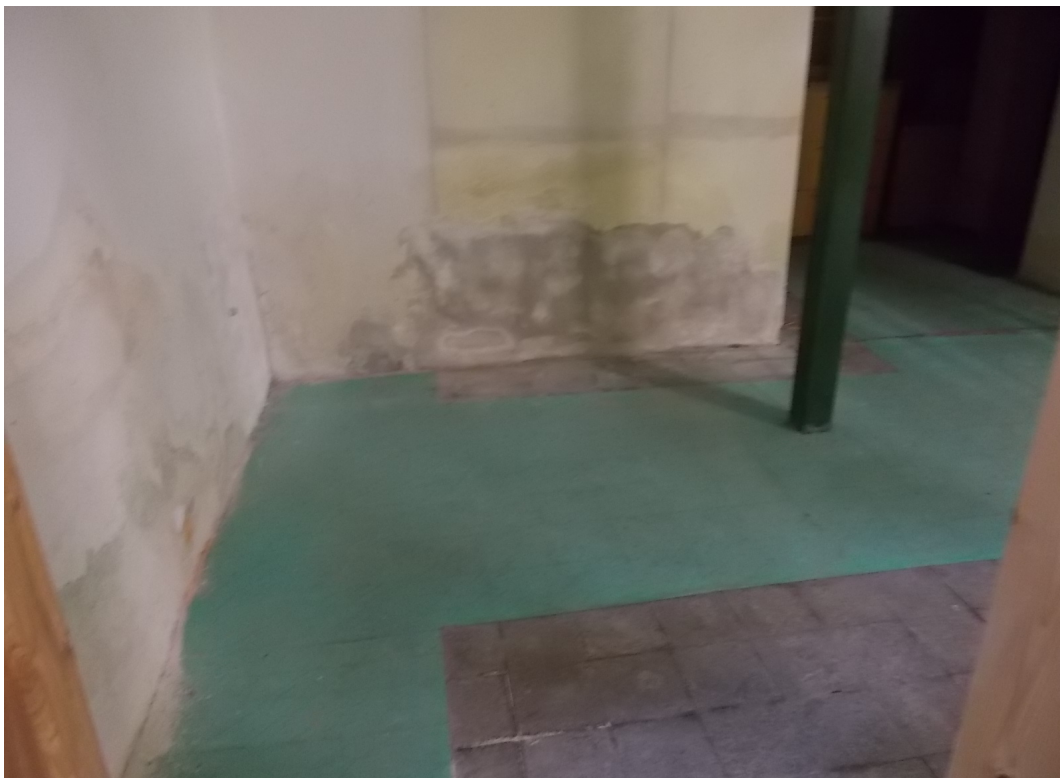
Obr. 1. – Výběr místa pro výkop průzkumné sondy k základové spáře

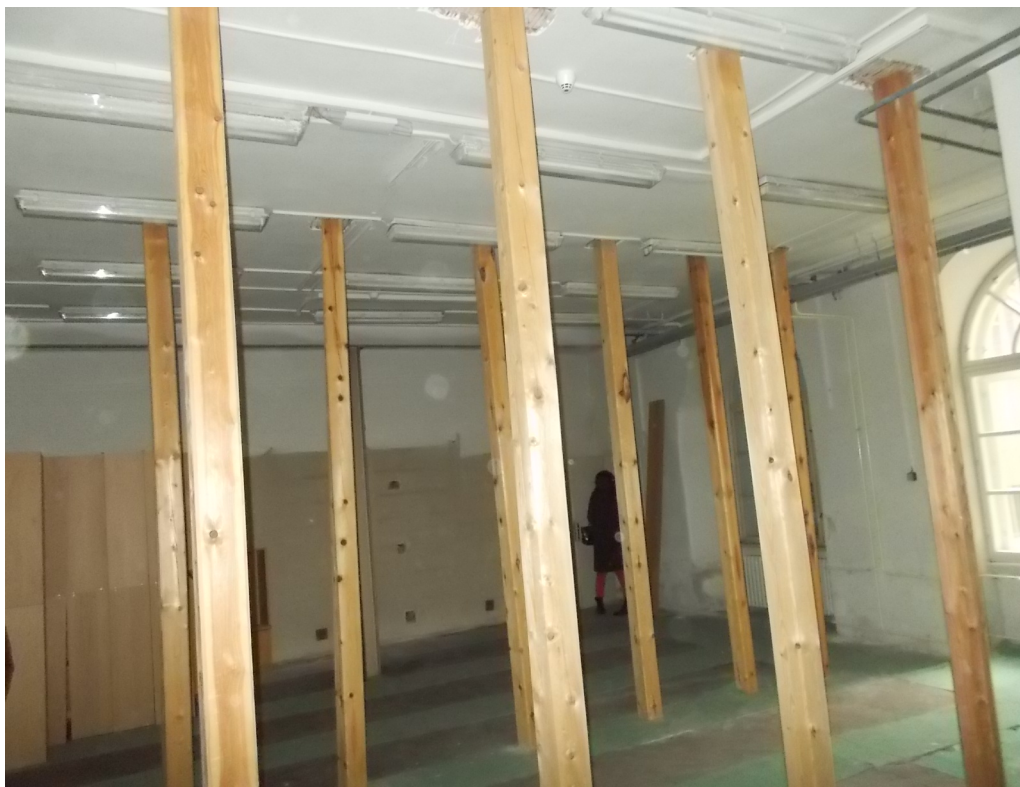
Obr. 2 - Prostor v 1. NP s podepřením stropu a s kopanou sondou k základům
