**Statutární město Brno**

**Magistrát města Brna  
Odbor správy majetku  
Husova 3, 601 67 Brno**

**Věc: Odborné posouzení zdiva pro možnost změny otvorů v příčkách v prostorách zasedací místnosti tajemníka v objektu Dominikánské nám. 1 v Brně, vč. posouzení trhlin nad videoprojektorem včetně návrhu na opravu.**

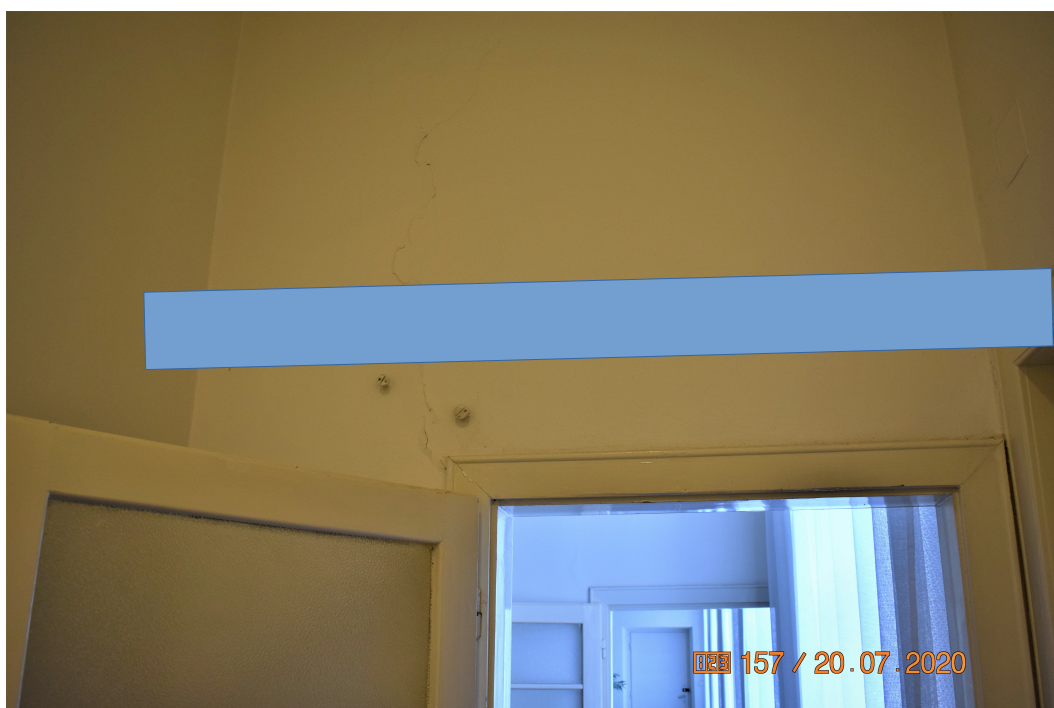
**1/ Rozšíření otvoru mezi místnostmi č. 254 a 256**

Jedná se o příčku tl. 150 mm, nenosnou, u které vznikla v důsledku pohybů okolních nosných konstrukcí 1 staticky nevýznamná svislá trhlina vlevo nade dveřmi.

Pro zvětšení otvoru navrhuji zrušit dveře a srovnat výšku stávajících dveří do místnosti č. 253 s novým otvorem, tj. provést tyto práce:

- vybourat drážku ve zdivu pro osazení překladu (standardní ŽB dl. 210 cm), viz schema na snímku
- osadit překlad, s uložením min. 150 mm na obou stranách
- vybourat zdivo a dveře pod překladem
- provést opravu omítek
- osadit obložky v podhledu překladu pro sjednocení designu s dveřmi do místnosti č. 253

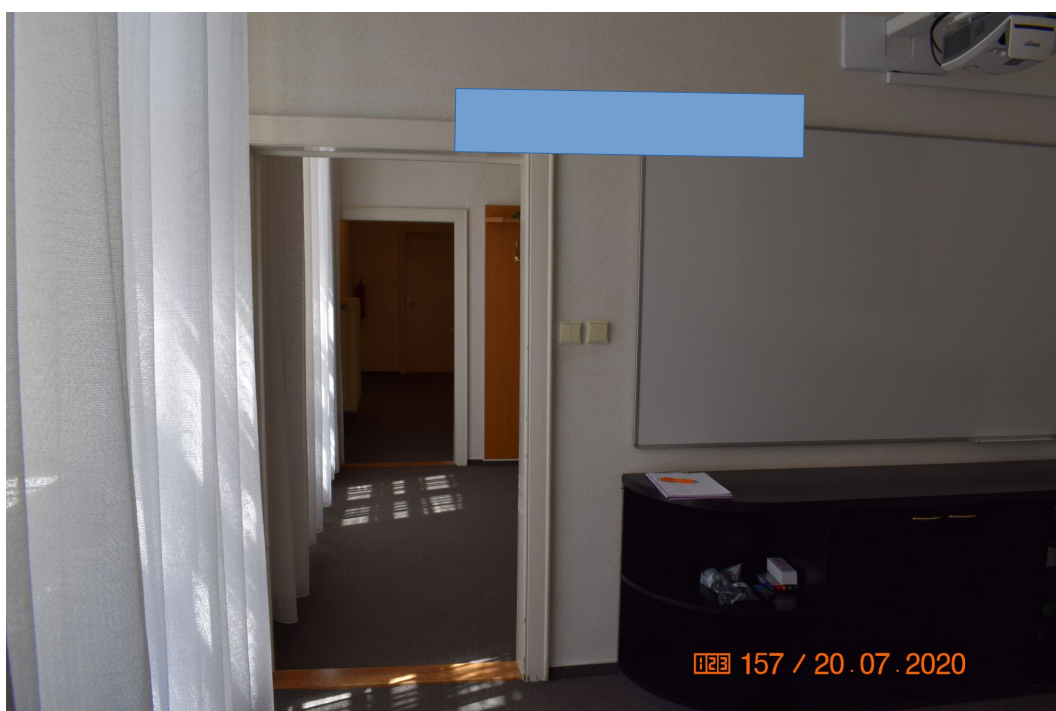
### **2/ Posun dveří do zasedačky (č. 258)**

Jedná se o příčku tl. 150 mm, nenosnou, u které se bude provádět posun směrem doprava o 90 cm.

- oklepat omítku pro zjištění druhu a délky překladu nade dveřmi
- v případě zjištění použitelného překladu vybourat vpravo od překladu potřebnou drážku ve zdivu pro posunutí překladu, viz schema na snímku
- osadit překlad, s uložením min. 150 mm na obou stranách
- vybourat zdivo a dveře pod překladem
- dozdít zdivo v levé části otvoru
- provést opravu omítek
- osadit dveře
- osadit obložky dveří

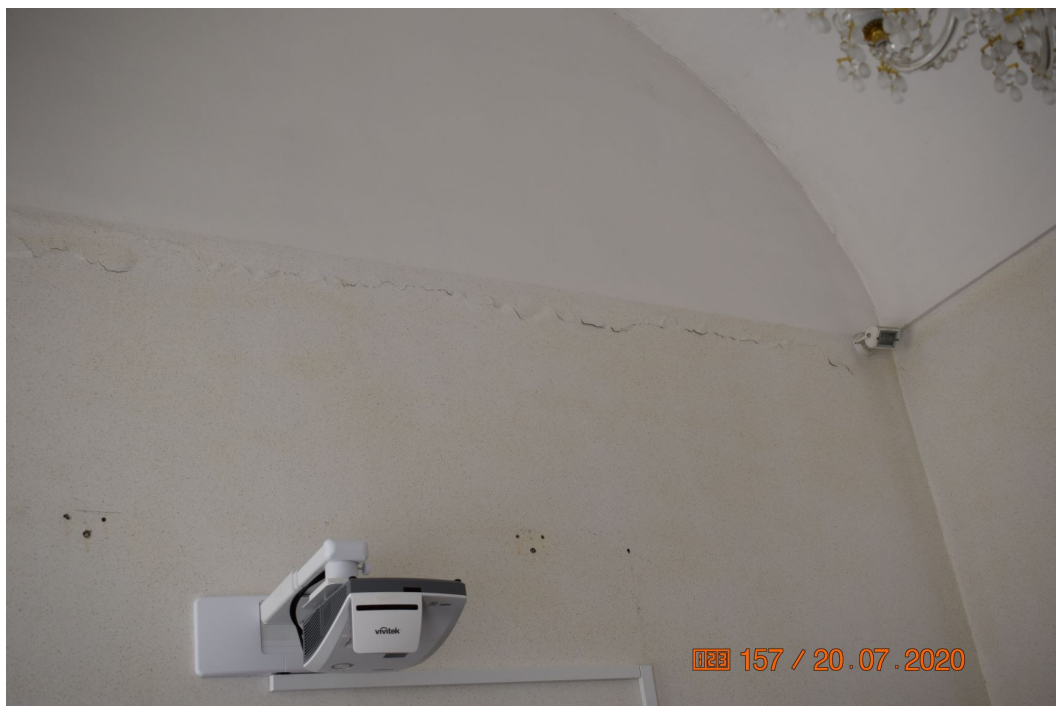
### 3/ Sanace trhlin nad videoprojektorem

Staticky významná je pouze vodorovná trhlina  $\delta = 0$  až 2 mm, která vznikla v souvislosti s vestavbou stropní konstrukce sousední místnosti č. 256. U této trhliny je potřeba počítat s tím, že je aktivní a bude mít tendenci se projevovat i v budoucnu.

- oklepat omítku kolem trhliny v šířce cca 150 mm
- podle zjištění stavu trhliny buď pouze provést novou omítku na armovací tkanině (perlince) ve 2 vrstvách, anebo případně zdivo aktivovat pomocí klímků – nutno posoudit na místě během prací
- drobné ostatní trhlinky sanovat pružným omítkovým tmelem
