**Stavebně technické posouzení z hlediska vlhkosti včetně
návrhu koncepce řešení sanace vlhkého zdiva**

Cejl 61, Brno

Srpen 2016

Název akce: Cejl 61, Brno - sanace vlhkého zdiva

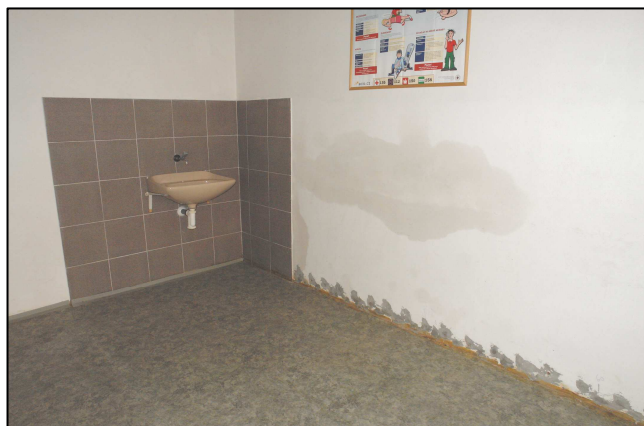
Č. sondy	Materiál	Výška nad podl. (m)	Hmotnostní vlhkost (%)
Třída č.101 (západní)			
Západní štítová zeď	zdivo + omítka	0,1	5,3 %
	zdivo + omítka	0,5	3,1 %
Stěna k průjezdu	zdivo + omítka	0,2	7 %
Pilíř mezi okny	zdivo + omítka	0,5	4 %
Západní štítová zeď u umyvadla – viz grafické rozložení vlhkosti na stěně v příloze	zdivo + omítka	0,5	2 %
	zdivo + omítka	1,0	8,0 %
Průjezd č.102			
Nad podlahou za umakartovým obkladem	Zdivo bez omítky	0,5	8,0 %
Třída č.104 (východní)			
Zdivo pod prostředním oknem	zdivo + omítka	0,1	4 %
Východní obvodová stěna u rohového okna (ne předstěna, spíše ostění okna)	zdivo + omítka	0,1	4,0 %
	zdivo + omítka	0,5	4,8 %
	zdivo + omítka	2,0	6,0 %

- Nelze vyloučit s ohledem na vlhkostní problematiku v rohu místnosti pravé třídy č. 101 poruchy či netěsnosti zdravotnických instalací (dešťový svod sousedního objektu či spíše umyvadlo – rozvod vody.

Vlhkostní mapa u umyvadla

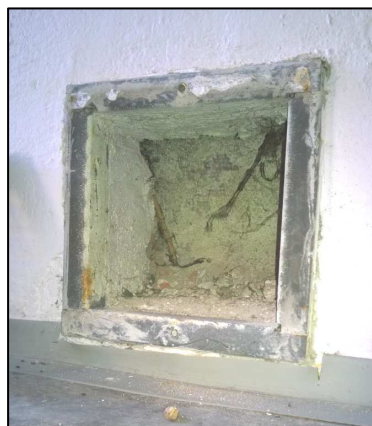
- Zjištěna byla taktéž vnitřní zděná předstěna na štítové stěně se sousedním objektem Cejl 63 s ucpanými nasávacími otvory nad podlahou třídy a odváděcím otvorem na fasádě.

Příváděcí otvor do mezery za předstěnou

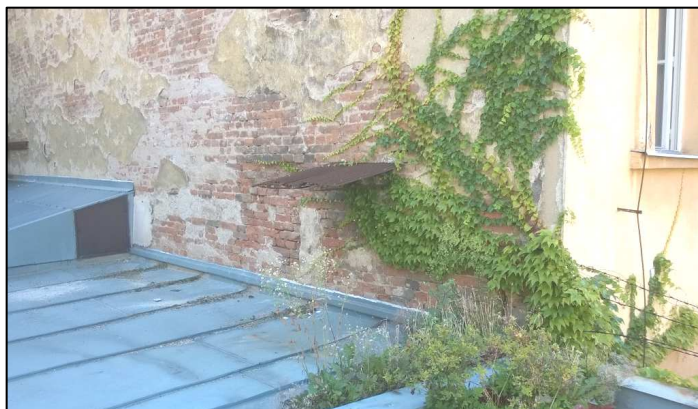
Na východní straně ke štítu domu přiléhá užší bytový pavlačový dům se dvorem. Jeho povrch je převážně zatravněný, zasahuje až do fasády. Štítové zdivo nad terénem je značně poškozeno, bez omítky, chybí kusy staviva.

- Svislé konstrukce 1PP nejsou izolovány svislou hydroizolací ve styku s přilehlým pórovitým prostředím pod úrovní terénu), dochází tedy k zavlhání zdiva vlhkostí vnikající do zdiva z boků. Tato vlhkost pak vystupuje do 1NP.
- Nezpevněná plocha u štítové stěny směrem k volnému prostranství sousedního objektu je spádována směrem k této štítové stěně. Současně je terén o cca 10-15cm výše než podlaha 1NP objektu. Vlhkost boční se tak znásobuje s vlhkostí srážkovou vnikající k patě zdiva nevhodným spádováním, kde následně prosakuje do obvodové konstrukce 1NP a 1PP.
- Sousední objekt Cejl 63 – obvodová stěna sousedí s nižší přístavbou, štítová stěna je v podstatě bez omítky, stíněná, porostlá vegetací bez možnosti rychlého vysychání.

Štítová stěna od objektu Cejl 63

Doporučuje se nejdříve odstranit popínavou vegetaci na dělicí zdi a dále provést novou omítku štítu nad sousední plochou střechou do výšky cca 1,5 m.

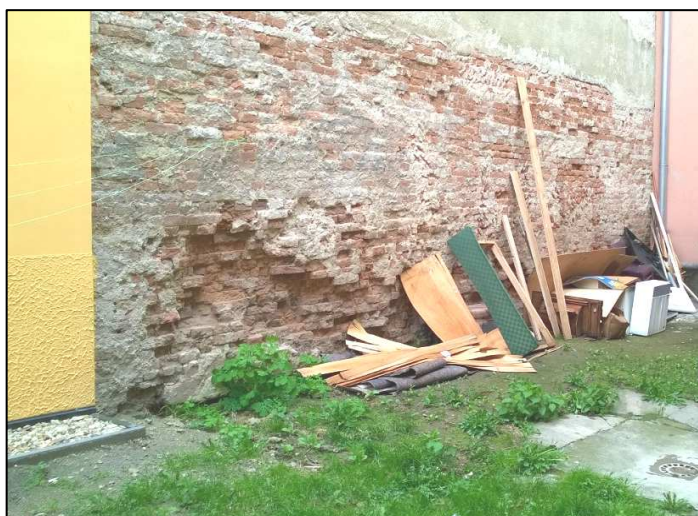
„Upozorňuji, že vodorovná hydroizolace zdiva (injektáž) je realizována v úrovni podlahy prvního nadzemního podlaží. U štítové stěny k objektu Cejl 59 je ovšem terén cca o 10 – 15 cm výše než je vodorovná izolace zdiva. Z tohoto důvodu je v nejbližší době nutné řešit mělký odkop do hloubky 30 – 50 cm a provedení svislé vnější hydroizolace!!“

Poznámka: Na štítové stěně se sousedním objektem č.p. 59 a částečně na obvodové stěně do dvora (pravá učebna z pohledu ze dvora) byla provedena před cca 2,5 lety dodatečné horizontální izolace chemickou injektáží. V tomto místě je tedy vztlínající vlhkost přerušena, avšak není zamezeno přestupu vlhkosti z vyvýšeného terénu sousedního dvora.

Štítová stěna ze dvora domu Cejl 59

Provést odkop štítové stěny ve styku s terénem do hloubky min. 0,6 m (kde byla provedena dodatečná izolace chemickou injektáží) s realizací dodatečné vertikální (rubové) bitumenové hydroizolace včetně ochranné nopové fólie s ukončujícím profilem. Tuto štítovou stěnu je nezbytné vyspravit včetně dozvěnění s ohledem na stávající nevyhovující stav. Terén následně upravit ve spádu od objektu min. 3%, lépe až 5% od štítové stěny posuzovaného objektu.

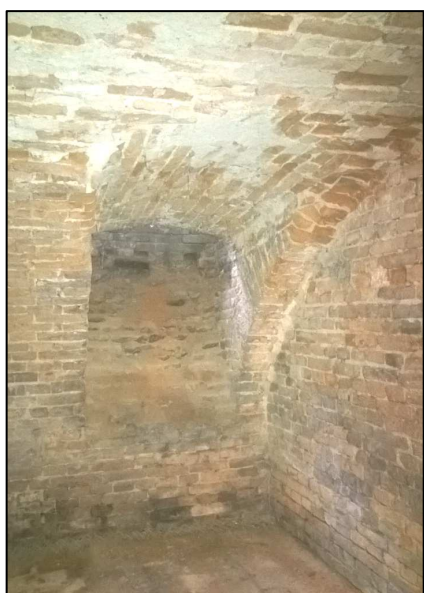
Prostory 1PP jsou prázdné, mírně provětrávané – viz výsledky týdenního měření, často v režném stavu. Současně jsou tato okna do dvora těsně na úrovni terénu a může tak docházet při dešťových srážkách ke vniku vod do 1PP. Zdivo kleneb je na některých místech degradované, ale nejedná se o havarijní stav.

Stav povrchů stěn v 1.PP

- V prostorech interiéru 1NP vzhledem k vlhkosti a zasolení použití prodyšných materiálů a povrchových úprav - sanační omítkové systémy s tepelně-izolačními vlastnostmi s vysokým obsahem pórů ve vyzrálé směsi včetně související úpravy vrchní vrstvou vápenným štukem.
- V 1.PP se omítky odstraní a zdivo ponechá v rezném stavu

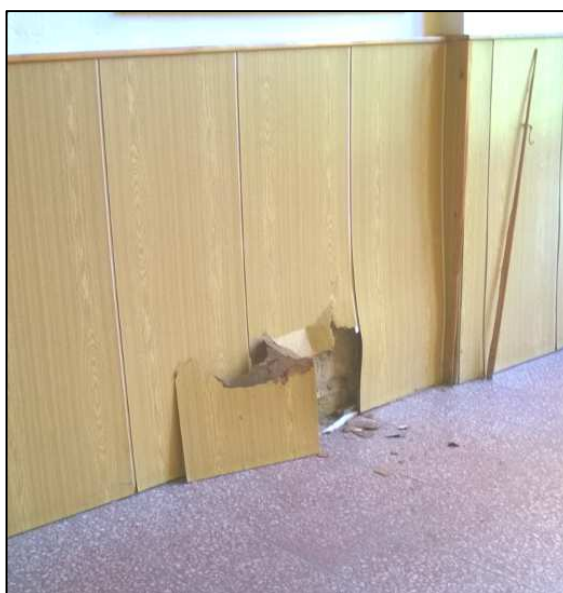
Za nevhodný postup v rámci prací lze považovat výše zmíněné nevhodné stavební úpravy z hlediska vlhkosti, které jsou neprodyšné a zabraňují přirozenému odvodu vodních par ze zdiva, případně podloží, vlhkost se pak posouvá výše, případně se tlačí do míst, kde tato bariéra není.

Neprodyšný obklad stěn v průjezdu do dvora

- V prostorech 1NP na svislých konstrukcích odstranit stávající degradované omítky, zdivo dočistit ocelovými kartáči, proškrábnout spáry. Vzniklou suť odvézt neprodleně na skládku.
- Doporučujeme odstranit stávající umakartové obložení svislých konstrukcí průjezdu. Odstranit případné omítky za těmito obklady, zdivo dočistit ocelovými kartáči, proškrábnout spáry.
- Podlahy 1.PP vybourat – umožnit rychlejší odpar vlhkosti z podzákladí
- Předstěna v učebně č. 104 bude ponechána

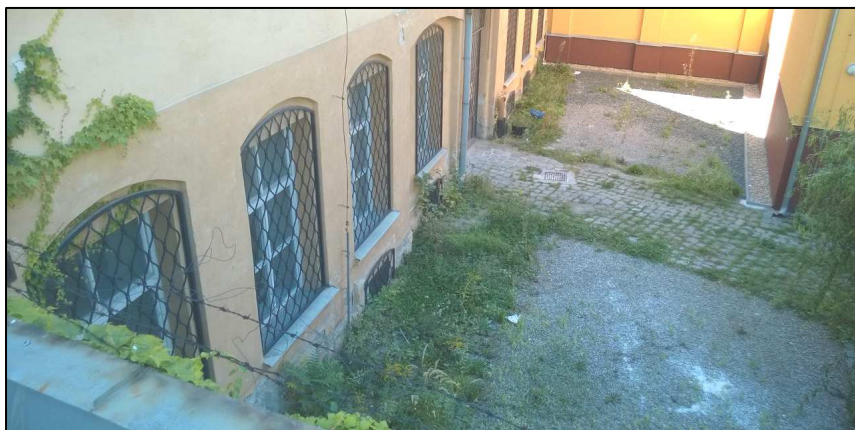
Plocha dvora před dotčenou fasádou a prostory – ze střechy přístavku Cejl 63

Provést rekonstrukci plochy dvora (vnějších zpevněných a nezpevněných ploch) dle požadavku investora s povrchovým odvodněním pomocí kanalizačních bodových vpustí, případně liniové odvodňovací žlaby s napojením do kanalizace. Od obvodových konstrukcí vyspádovat ve spádu od objektu min. 3%, lépe až 5%. S ohledem na skutečnost, že okenní otvory do 1PP na dvorní fasádě mají vnější parapet v úrovni terénu dvora, doporučujeme zvážit snížení nivelety terénu dvora o min. 5-10cm pod parapet těchto oken.

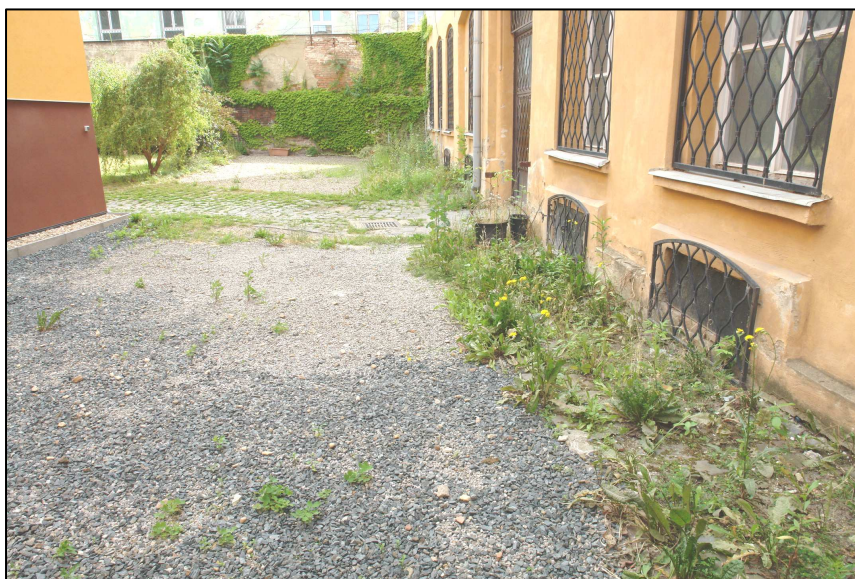
Plocha dvora před dotčenou fasádou a prostory – od zdi domu Cejl 59
