**ZPRÁVA O PROVEDENÍ  
STAVEBNĚ TECHNICKÉHO PRŮZKUMU  
BYTOVÉHO DOMU  
NA ULICI MOSTECKÁ 894/16 V BRNĚ**

**Brno, srpen 2023**

Zhotovitel : Průzkumy staveb, s.r.o.  
Lísky 1000/44  
624 00 BRNO

Na základě požadavku objednatele byl proveden stavebně technický průzkum (dále jen STP) v objektu bytového domu na ulici Mostecká 894/16 v Brně z důvodu ověření materiálové skladby vybraných konstrukcí a jejich stavu před uvažovanou celkovou rekonstrukcí.

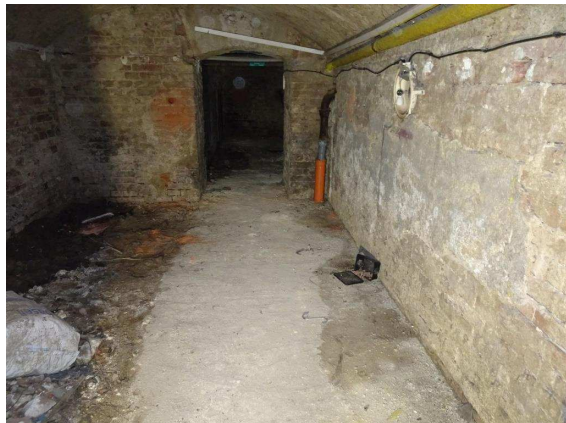
7.

- Extrémní vlhkost zdiva se vyskytuje v celém prostoru 1.PP!
- Extrémní vlhkost zdiva degraduje omítky v úrovni 1.PP. Ty jsou strávené rozpadají se nebo již chybí zcela, foto č.5 - 8.

- Všude přítomnou vlhkostí je degradované i cihelné zdivo, foto č.7.
- Vlhkost místy zasahuje i do stropních konstrukcí nad 1.PP (cihelné klenby), foto č.5, 6, 9.

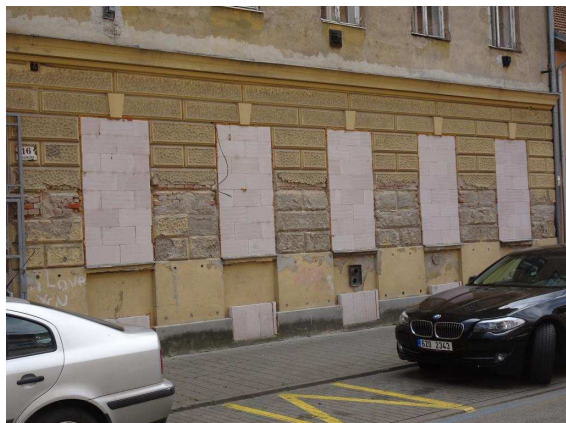
- Vlhkostní mapy vystupují do extrémních výšek v úrovni 1.NP ze strany ulice. Z vlhkostí je spojena výrazná degradace omítek, které jsou strávené rozpadají se nebo již v mnoha případech chybí zcela, foto č.10, 11.

- Nevhodně provedená sanace exteriérových omítek v úrovni 1.NP ze strany ulice, způsobuje jejich výraznou degradaci i degradaci okolních (původních) omítek, foto č.10 - 12.

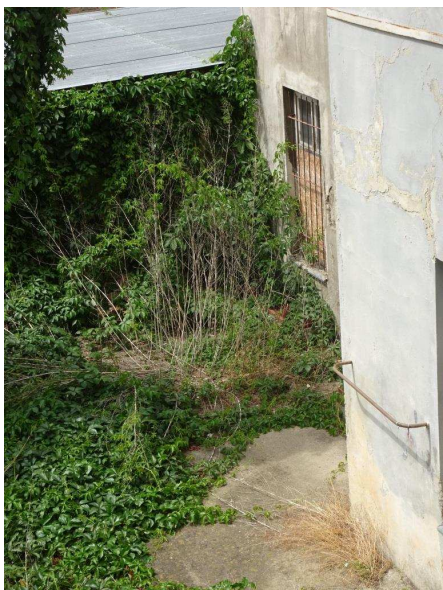
13.

- Povrchy dvoru jsou provedeny z betonových mazanin. Tyto plochy jsou na mnoha místech zarostlé bujnou vegetací. Při dešťových srážkách dochází k zadržování srážkové vody na jejich povrchu (nedostatečné spádování plochy, bujná vegetace, zanesené odtoky atd.), foto č.13, 14.

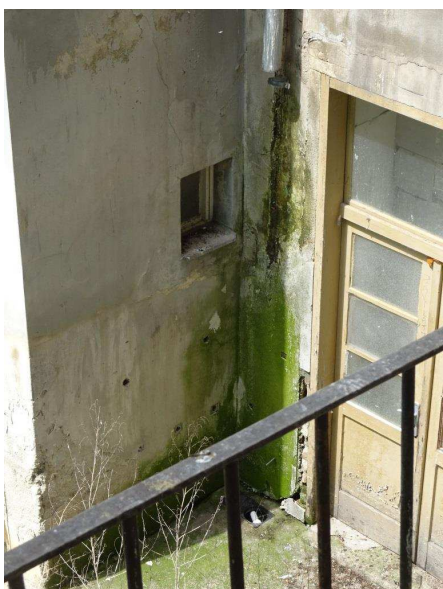
15.

- Část dešťového svodu ze strany dvoru chybí, foto č.15.
- Vlhkostní mapy vystupují i na vnitřních stěnách v úrovni 1.NP, foto č.16 - 18.
- Vlhkostí jsou výrazně porušeny i dřevěné podlahy v úrovni 1.NP, foto č.19.

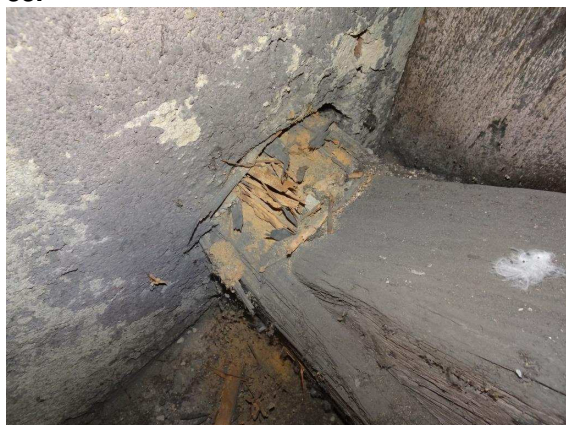
- Vazné trámy jsou lokálně více či méně napadeny tesaříkem krovovým v blízkosti uložení na nosné zdivo, foto č.26 - 33. Ve větším rozsahu jsou pak vazné trámy napadeny v nárožní části objektu.

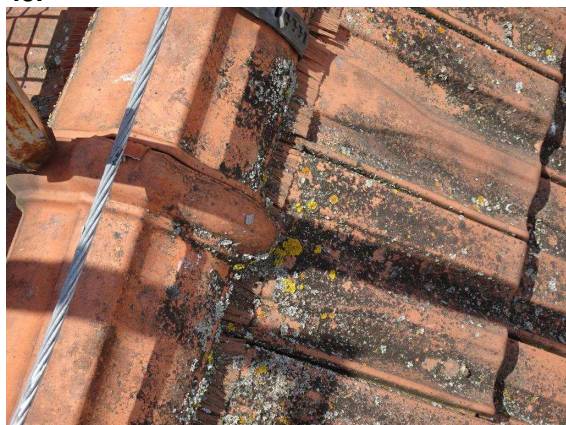
45.

- V minulosti byl krov opatřen protipožárním nátěrem. Ten je v současné době strávený odpadává nebo již na většině plochy chybí zcela.
- Střešní krytina nevykazuje vady ani poruchy, pouze lokálně je její povrch porostlý mechy a lišejníky, foto č.45.

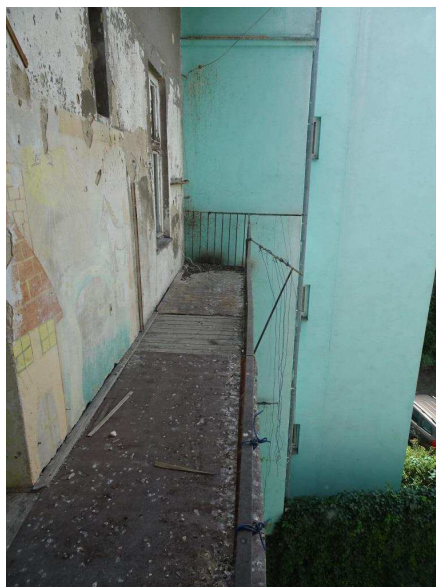
50.

- V rohové části objektu došlo v minulosti k zatečení srážkové vody do stropní konstrukce nad 3.NP (z prostoru půdy), foto č.49.
- Pavlače provedené v dvorní části objektu jsou v dezolátním stavu, foto č.50 - 52.

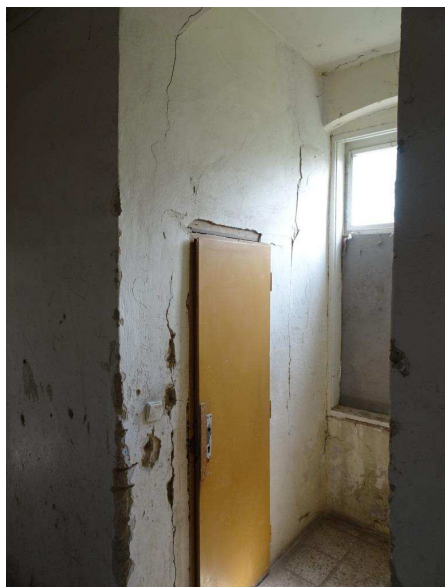
53.

- Další oblast z výraznými trhlinami prostupujících do nosných konstrukcí je v blízkosti schodiště v úrovni 2.NP, foto č.53 - 56.
- Několik výrazných trhlin bylo zjištěno i na uliční fasádě mezi okny, foto č.57, 58.

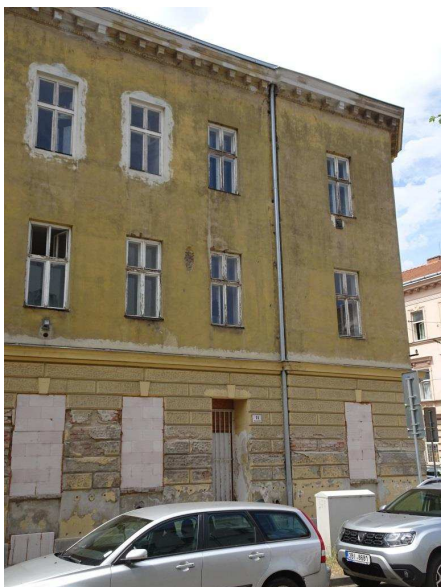
59.

- Omítky fasád jsou výrazně poškozené, strávené, rozpadají se nebo již chybí zcela, foto č.59, 60.
- V minulosti pravděpodobně docházelo k zatékání srážkové vody do kopaní římsy (část římsy v minulosti již opravena), foto č.59.
