35 Brno-Bosonohy, Práčata

I	Číslo svahové deformace	1, 37 podle zprávy GEOTestu, a. s. 2014
II	Číslo mapového listu	24-34-03
III	Katastrální území	Brno-Bosonohy, ulice Práčata
IV	Lokalizace GPS	
V	Autor a instituce	Oldřich Krejčí Česká geologická služba, Brno.
VI	Datum rekognoskace	2011, 11. dubna 2014.
VII	Svahová deformace	Samostatná
VIII	Druh svahové deformace	Klasifikace tělesa deformace dle mechanismu pohybu: Skalní řícení.
IX	Délka (m)	Výška 20 m.
X	Šířka (m)	350 m.
XI	Plocha (m²)	
XII	Svahová deformace dle hloubky porušení / postižení	Do 5 m.
XIII	Sklon svahu	70° až 90°.
XIV	Aktivní faktory vzniku	Bývalý skalní svah, uměle upravený až do strmého sklonu, silné navětrání horniny, neexistence odvodnění nad hranou svahu. Za obytnou zástavbou na ulici Práčata (lokalizace obr. 1) vystupuje místy až 10 m vysoké skalní defilé tvořené plutonickými horninami brněnského masivu. Jedná se o středně zrnité biotitické granodiority. Tyto horniny jsou výrazně tektonicky postiženy a rozpadají se přednostně podle puklin ve směrech 130/30°, 220/85°, 155/70°, 290/60° a 135/45°. Vznikají tak úlomky o velikosti od několika cm do několika dm. Skalní stěna je značně narušená. Výrazné zvětrání je pa

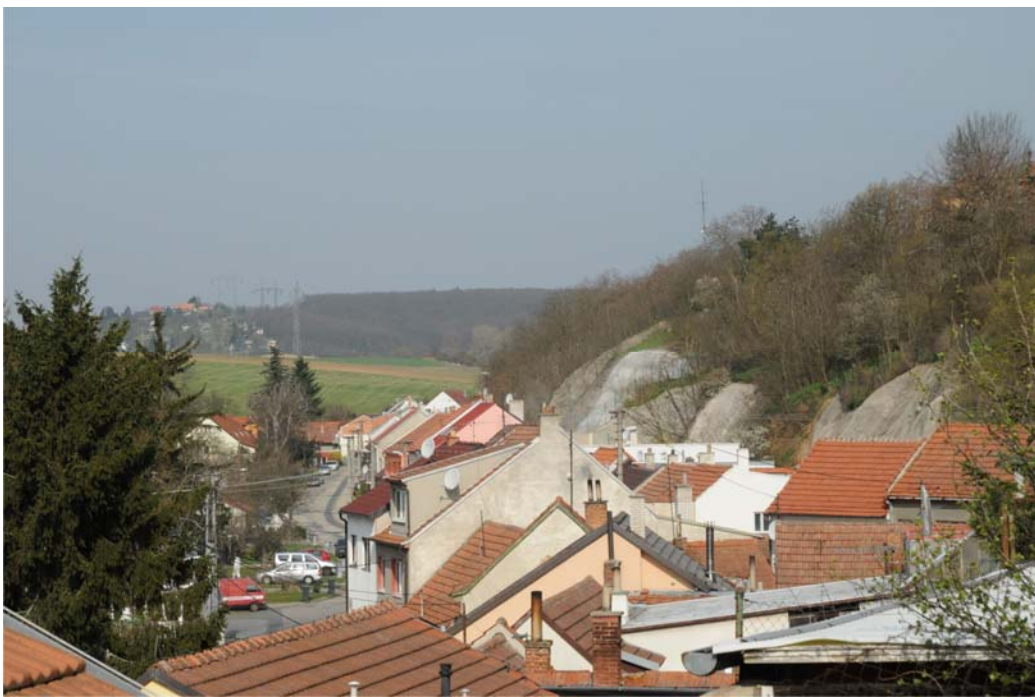
Obr. 2. Pohled na stabilizovanou část za domy v ulici Práčeata v Brně, Bosonohách. Foto O. Krejčí, duben 2015.

celkem na 10 parcelách (č. p. 34, 62, 6 a 18 z programu ISPROFIN a 8, 10, 12, 14, 20 a 26 z OP MŽP). Sanuje se postupně, odtěžení, odvodnění, překrytí betonem. V plánu Magistrátu města Brna je pokračovat v navržených stabilizačních opatřeních podle stávajících projektů.
XIX	Využití území	Rodinné domy a jejich zázemí.
XX	Ohrožené objekty	Rodinné domy a jejich zázemí.
XXI	Stupeň nebezpečí:	III, A podle zprávy GEOTestu, a. s. 2014.
XXII	Poznámky, doporučení	Dokončit stabilizaci na všech parcelách.
XXIII	Fotodokumentace	Viz níže.
XXIV	Rešerše, literatura	Sanace skalních stěn Bosonohy - ulice Práčata č. p. 14, 20, 26 - IV etapa, zpracovaná Ústavem geotechniky fakulty stavební VUT v Brně (Horák V., Miča L., listopad 2003). Sanace skalních stěn Bosonohy - ulice Práčata č. p. 28 - V etapa, zpracovaná Ústavem geotechniky fakulty stavební VUT v Brně (Horák V., Miča L., listopad 2003). GEOTest, a. s. 2014.

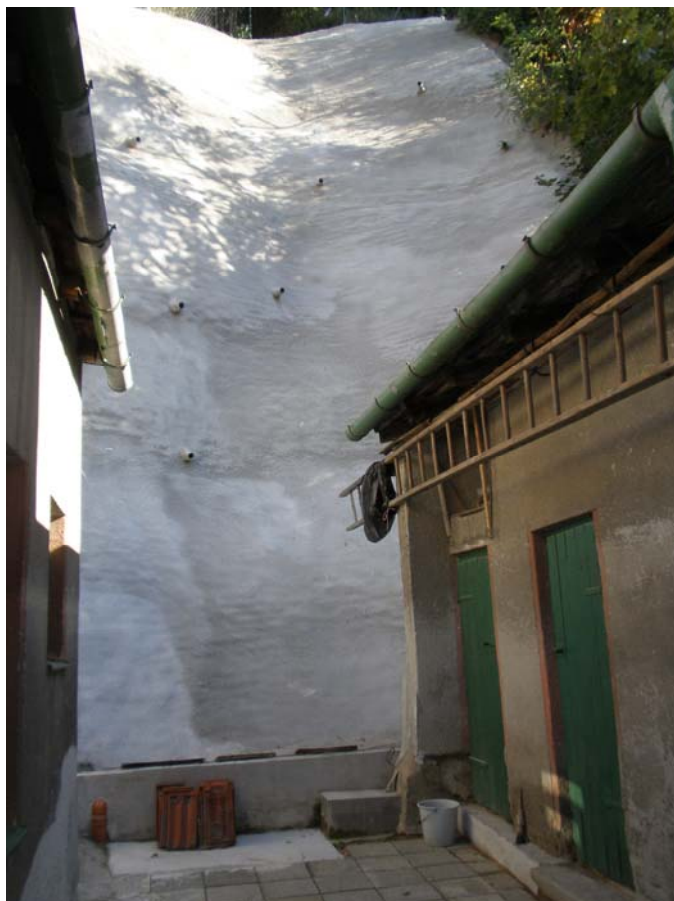
Obr. 3. Ochranná stěna za domem Práčata č. p. 26. Foto O. Krejčí, září 2010.

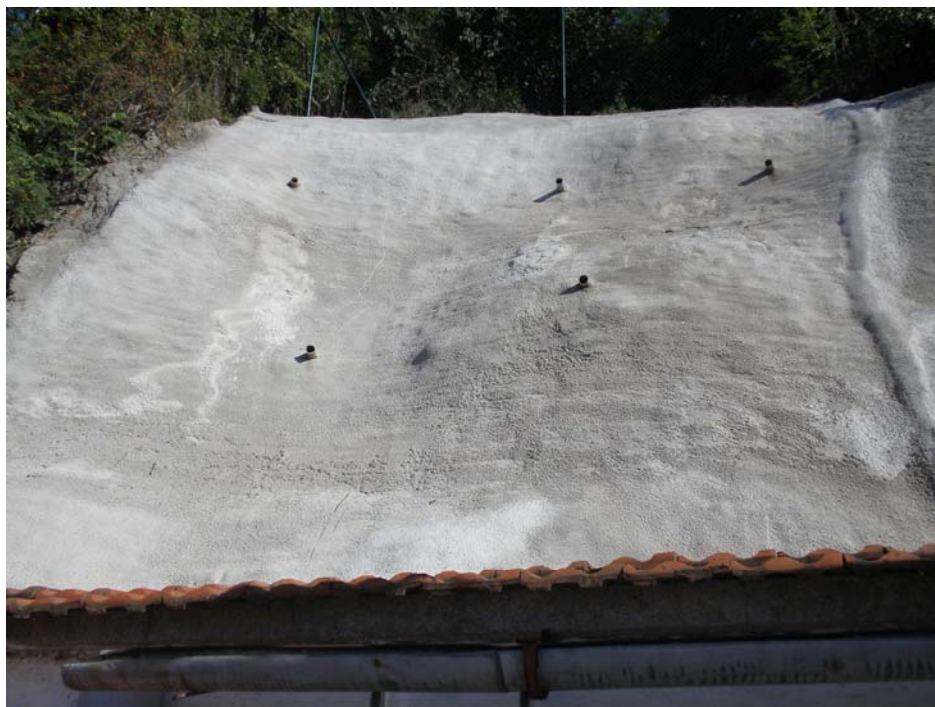
Obr. 4. Ochranná zed' za domem Práčata č. p. 20. Foto O. Krejčí, září 2010.

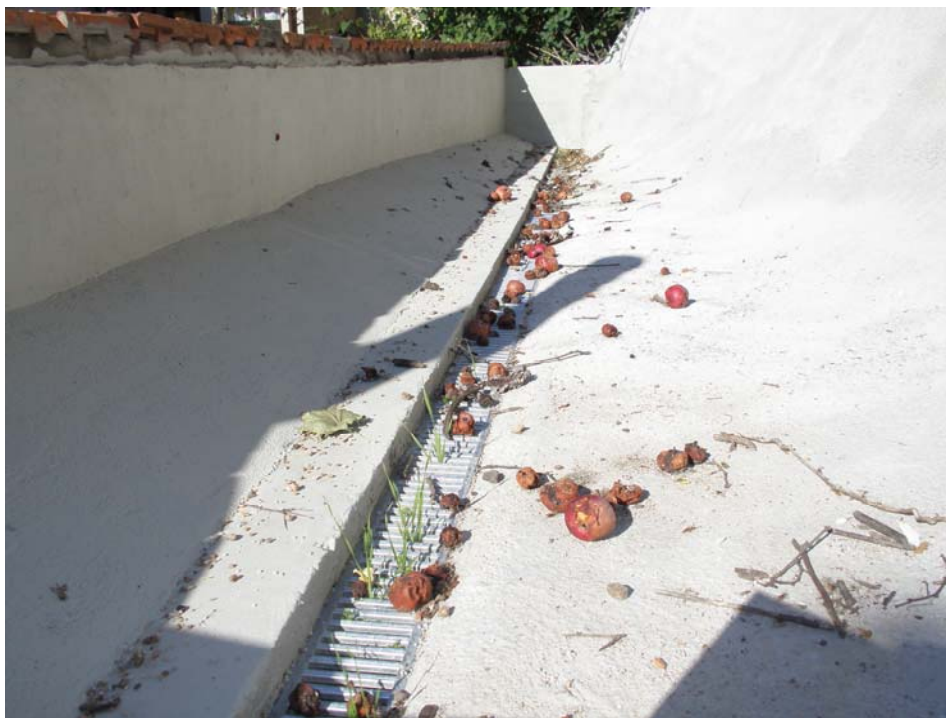
Obr. 5. Odtokový kanál je zasypáván organickým odpadem, spláchnutým při deštích. Foto O. Krejčí, září 2010.

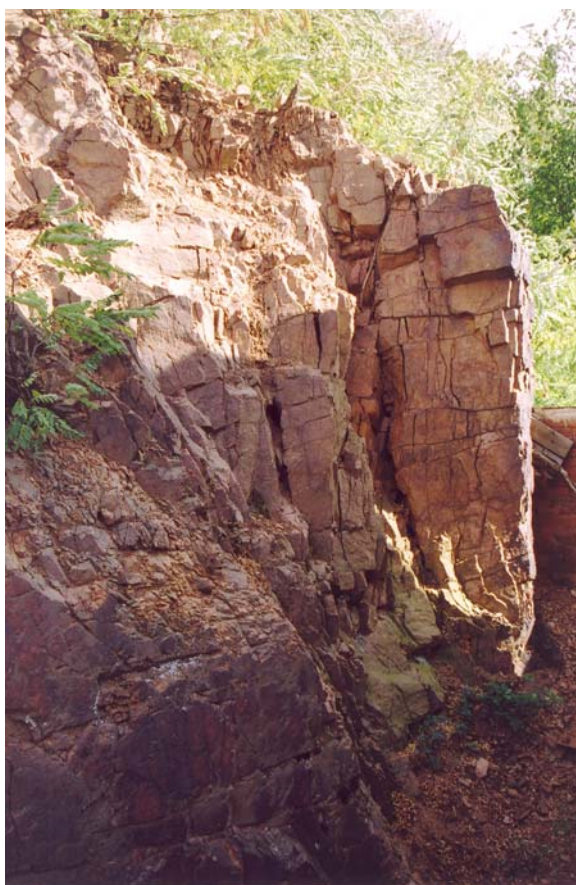
XV	Složení akumulace /litologie/	Svahová nestabilita je založena ve stěně biotitických granodioritů, zcela zvětralých a rozpukaných.
XVI	Fáze vývoje - prognóza	Hrozí pády kamenů a větších bloků.
XVII	Stupeň aktivity	Aktivní pády kamenů.
XVIII	Sanační opatření	Vzhledem k velké finanční náročnosti bylo dříve rozhodnuto, že z programu ISPROFIN bude hrazená postupná stabilizace na nejvíce postižených parcelách. Tato opatření byla dosud provedena

Obr. 6. Původní vzhled skalního svahu za domy v ulici Práčata. Foto O. Krejčí, září 2010.
