# TEKTONOGRAM

## ORIENTACE ODLUČNÝCH PLOCH

Brno-Bosonohy, Práčata, aktualizace

13 7076

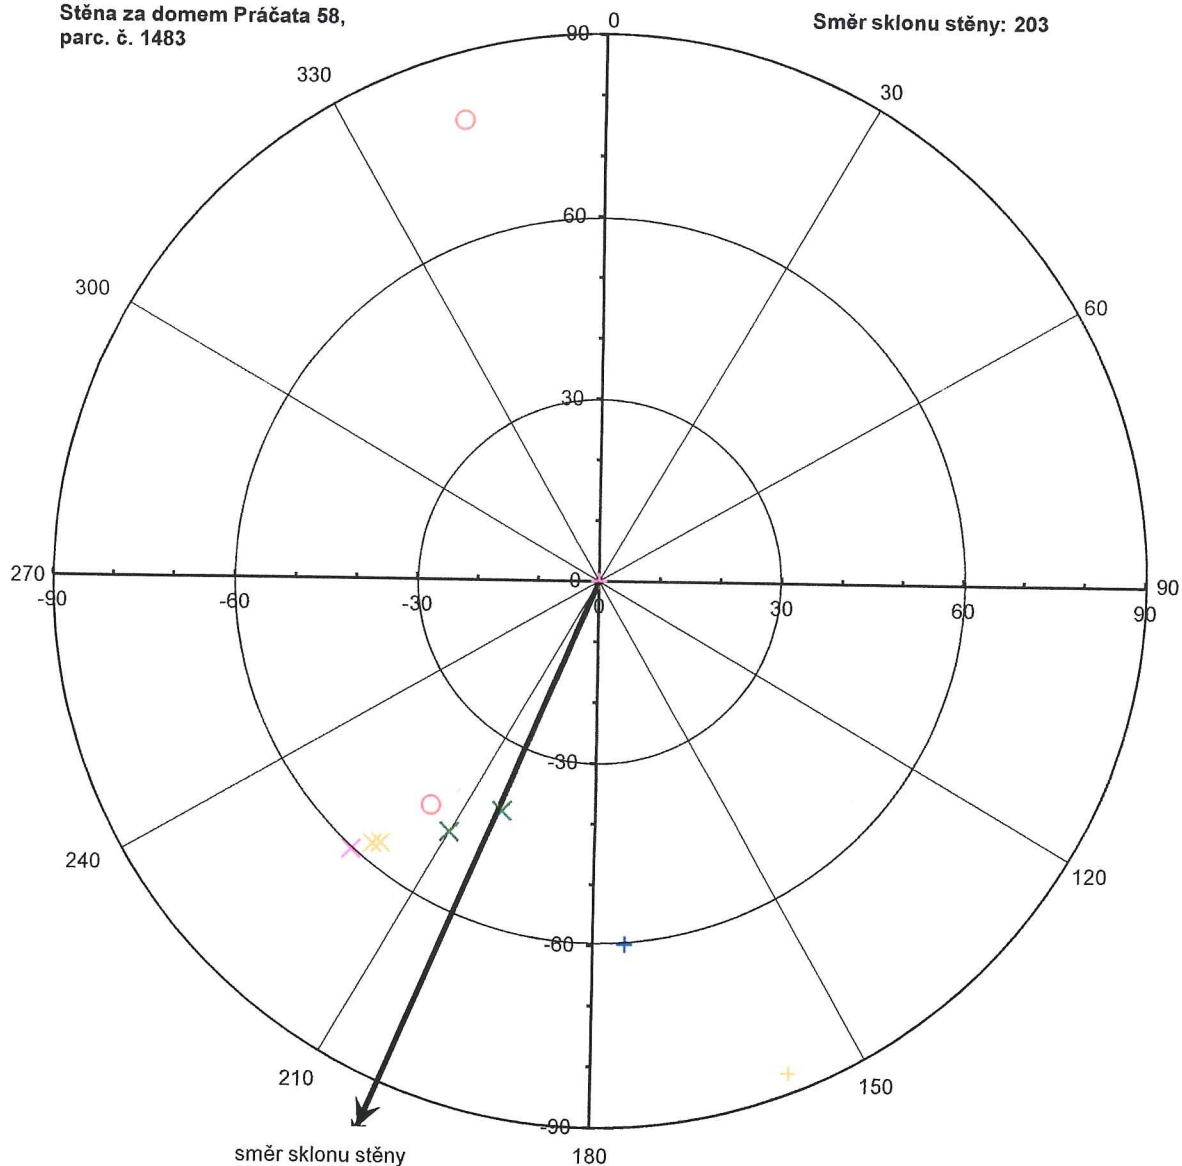
Stěna za domem Práčata 58,  
parc. č. 1483

Směr sklonu stěny: 203

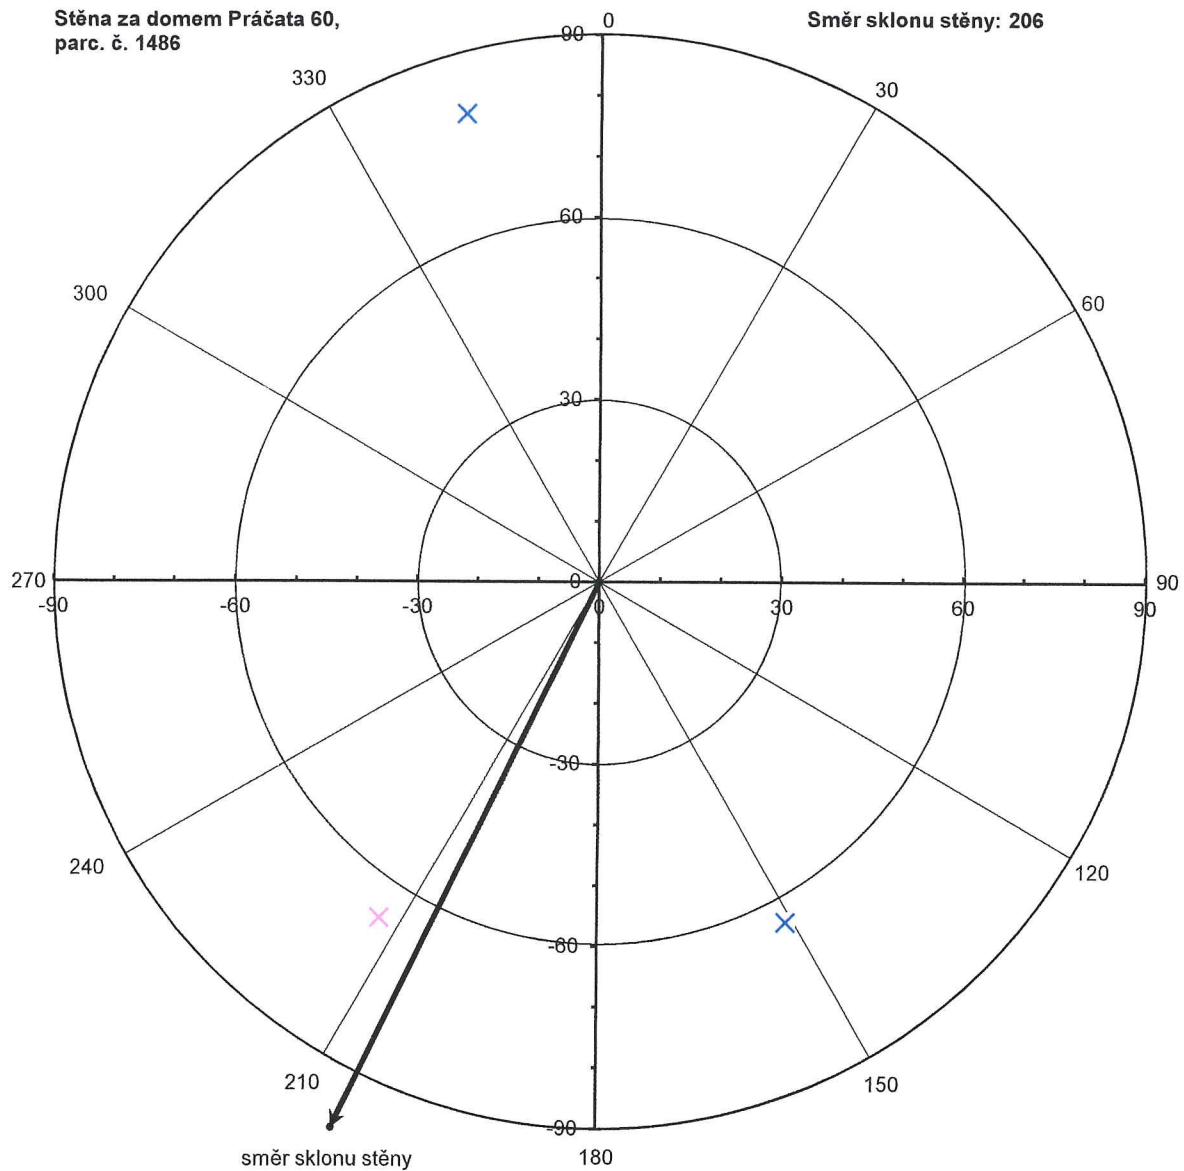
Stěna za domem Práčata 60,  
parc. č. 1486

ND	NH	RD	RH
° / ° mm	° / ° mm	° / ° mm	° / ° mm
344 / 80 10 151 / 64 10 - 20 228 / 62			213 / 66

Směr sklonu stěny: 206
