Stavebně technický průzkum

REKONSTRUKCE OBJEKTU K BYDLENÍ CEJL 23, BRNO

číslo popisné: Cejl 23
obec: Brno 602 00
katastrální území: Zábrdovice [610704]
číslo parcely: p. č. [723/1](#)

Předmětem průzkumu, bylo zjištění a zhodnocení technického stavu objektu – primárně stav jednotlivých stropních konstrukcí v rámci pater v místě zamýšlených stavebních úprav. Posouzení stavu jednotlivých prostor v rámci přístupných částí upravovaných bytů a zhodnocení kapacit a stavu pro připojení na technickou infrastrukturu.

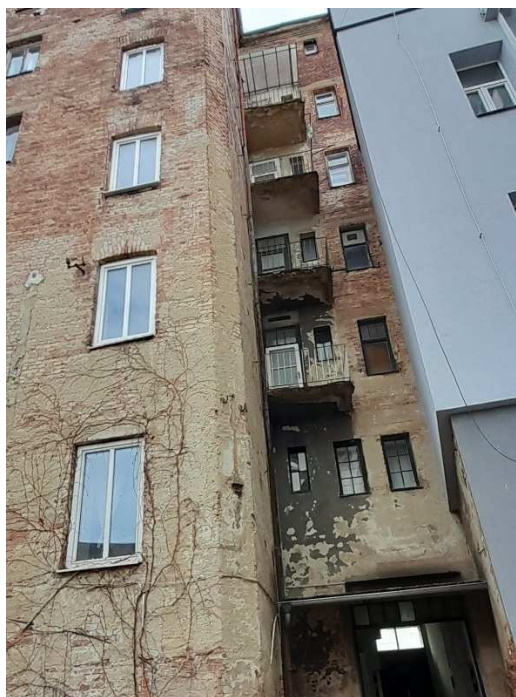
Balkony směrem do dvora Obr. 1 jsou vybudovány pomocí vykonzolovaných železobetonových monolitických desek. Tyto konstrukce byly posouzeny jako v havarijním stavu a je nezbytné zakázat vstup na tuto část konstrukce, protože existuje riziko jejich zřícení.

Obr. 1 Pohled ze dvora na balkony

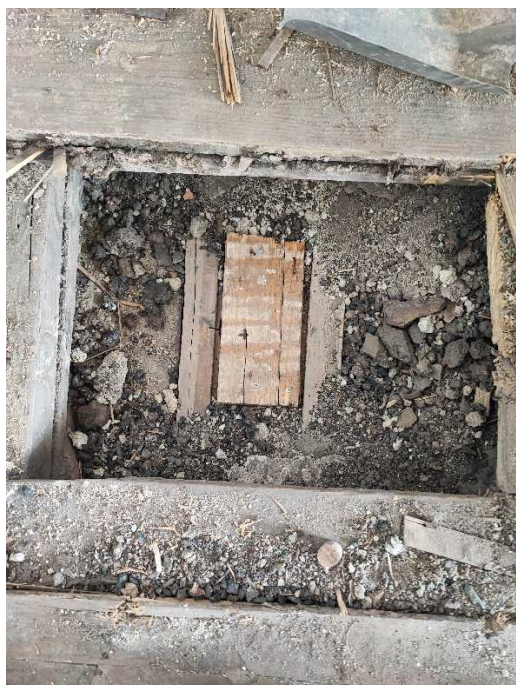
Nad záklopem stropních trámů je vytvořena vrstva s zásypem škváry a suti Obr. 2. Následuje roznášecí dřevěný záklop z desek a finální povrchová úprava z dřevěných parket v pokojích a chodbách, případně dlažby v koupelnách. V minulosti byly parkety v pokojích a chodbách často zakryty koberci nebo linoleem, což v některých případech vedlo k poškození podlahové krytiny (zejména roznášecí vrstvy) kvůli uzavření prostupující vlhkosti z nižších pater.

Obr. 2 Pohled na skladbu podlahy nad nosným dřevěným záklopem

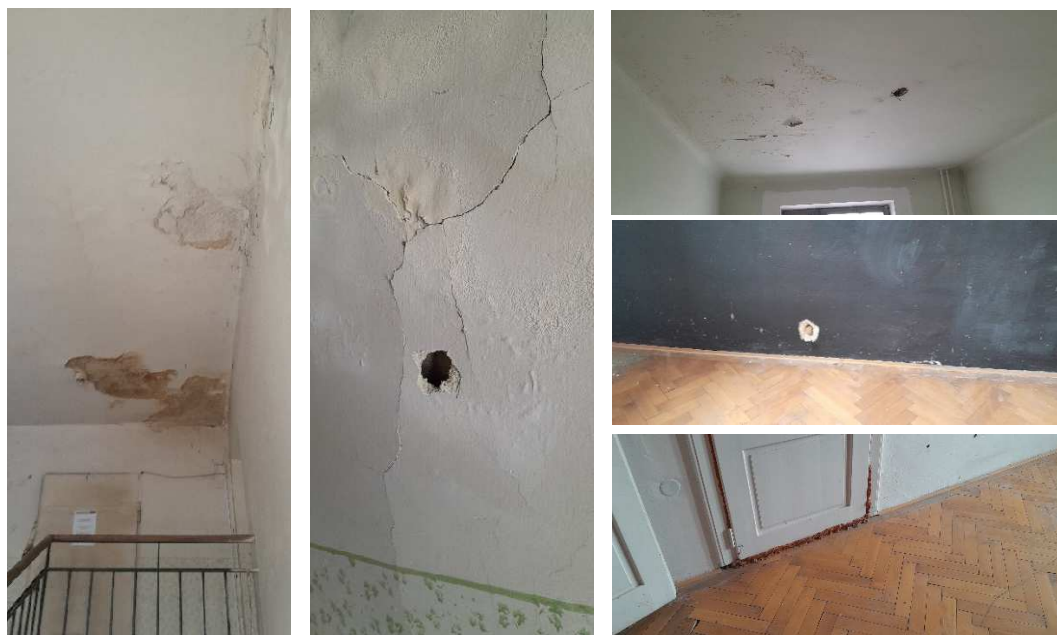
Prostory v suterénu trpí silně poškozenou omítkovou vrstvou, která je v některých případech zcela opadlá. Omítky ve společných prostorech jsou místy poškozené lokálními stavebními úpravami, avšak tyto úpravy byly provedeny bez následné výmalby. Omítky v bytech vykazují místní poškození prasklinami a jsou ovlivněny pozůstatky

historického vybavení, jako jsou kuchyňské linky Obr. 4, skříně, poličky atd. Všechny prostory vyžadují novou vrstvu výmalby, neboť ta současná přesahuje svou životnost Obr. 3.

Omítka na stropních plochách je aplikována na rákosový podklad o celkové tloušťce přibližně 25 mm. V některých místnostech jsou viditelné praskliny a další poruchy. V koupelnách jsou obklady a dlažba, které vykazují místní poškození prasklinami a nedostatečnou adhezí k podkladu.

Obr. 3 Vybrané detaily povrchových vad

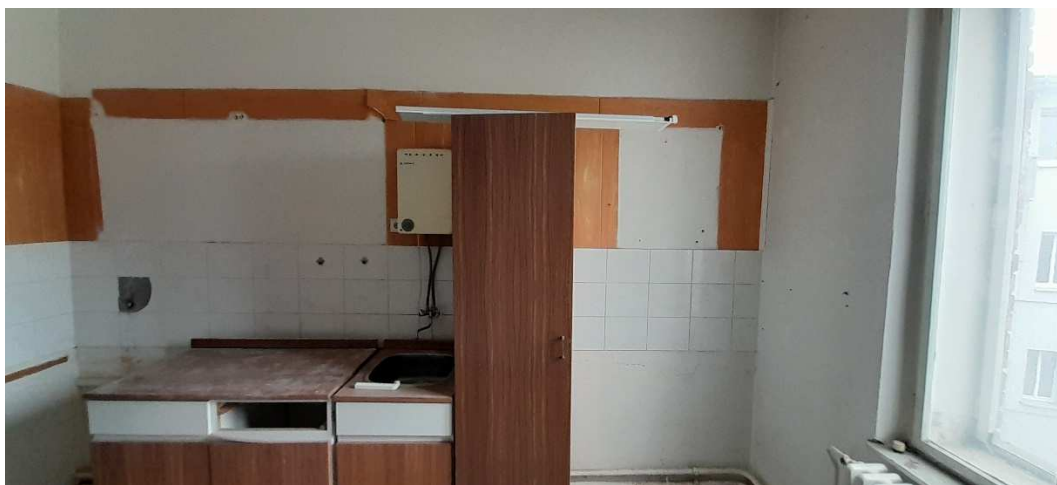
Obr. 4 Původní kuchyňská linka v jednom z bytů s keram obkladem

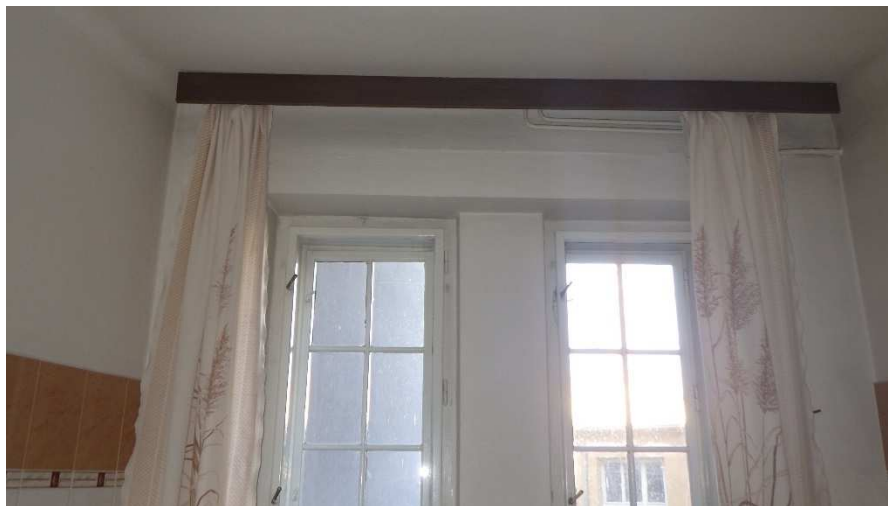
Naopak okna v bytech směrem do dvorní části jsou původní dřevěná kastlíková dvoukřídla nebo jednokřídla s nadsvětlíkem nebo bez. Tyto okna nevyhovují současným energetickým standardům a je nezbytné je vyměnit Obr. 5 a Obr. 4 .

Obr. 5 Okna dřevěná kastlíková

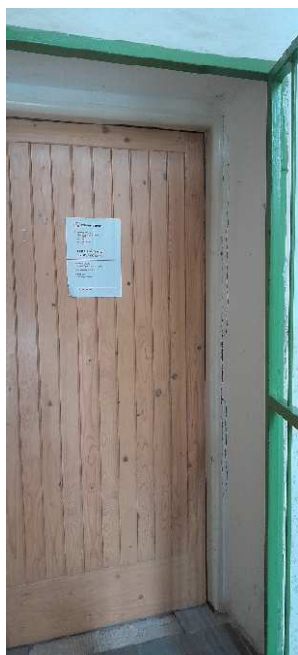
Vstupní dveře do bytové části jsou plastové, celoprosklené a jsou v uspokojivém stavu. Avšak vstupní dveře do jednotlivých bytů jsou převážně dřevěné a nesplňují současné standardy týkající se hlukové izolace, bezpečnostní a protipožární ochrany. V některých případech nedoléhají dveře ani k zárubním. Pro zvýšení bezpečnosti byly v některých případech instalovány bezpečnostní mříže Obr. 6.

Obr. 6 Pohled na vstupní dveře do bytu

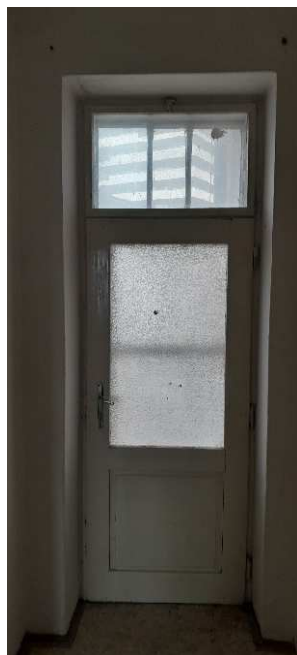
Balkonové dveře jsou provedeny jako dřevěné kastlíkové s nadsvětlíkem Obr. 7. Dveře netěsní.

Obr. 7 Pohled na balkonové dveře s nadsvětlíkem

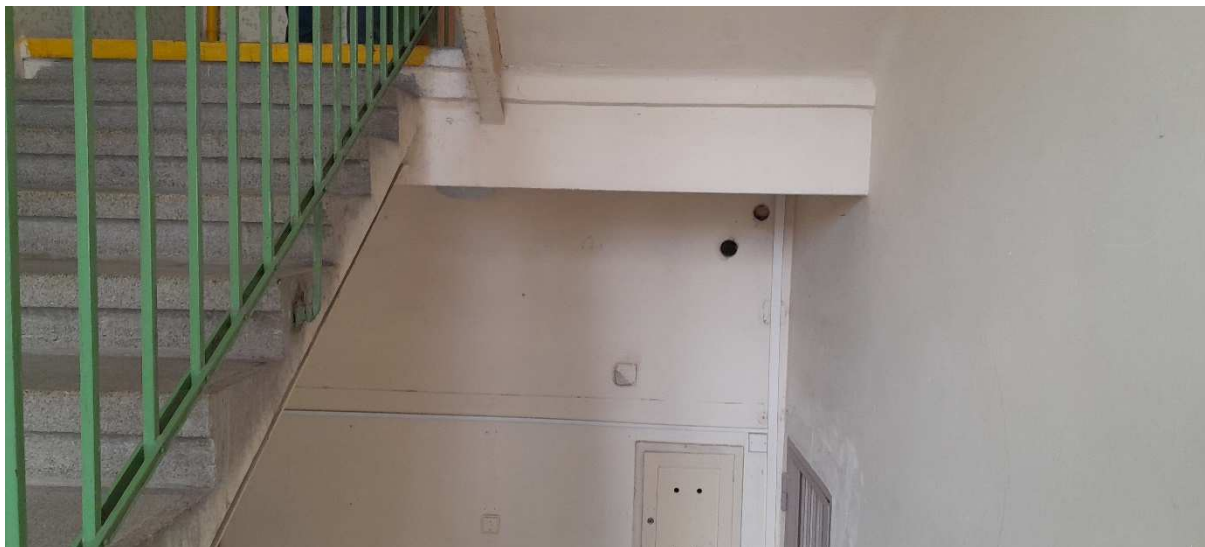
Mezi jednotlivými patry je instalováno dvouramenné monolitické železobetonové schodiště s ocelovými nosníky Obr. 9. Šířka jednotlivých ramen činí 1200 mm, výška jednoho schodu je 179,5 mm a šířka schodnice 270 mm. Na každé patro připadá celkem 20 schodů. Stěny okolo schodiště nejsou rovnoběžné a mírně se sbíhají směrem k prvnímu rameni schodiště, odebírajíc mu až 100 mm šířky.

Obr. 9 Monolitické schodiště s ocelovými nosníky

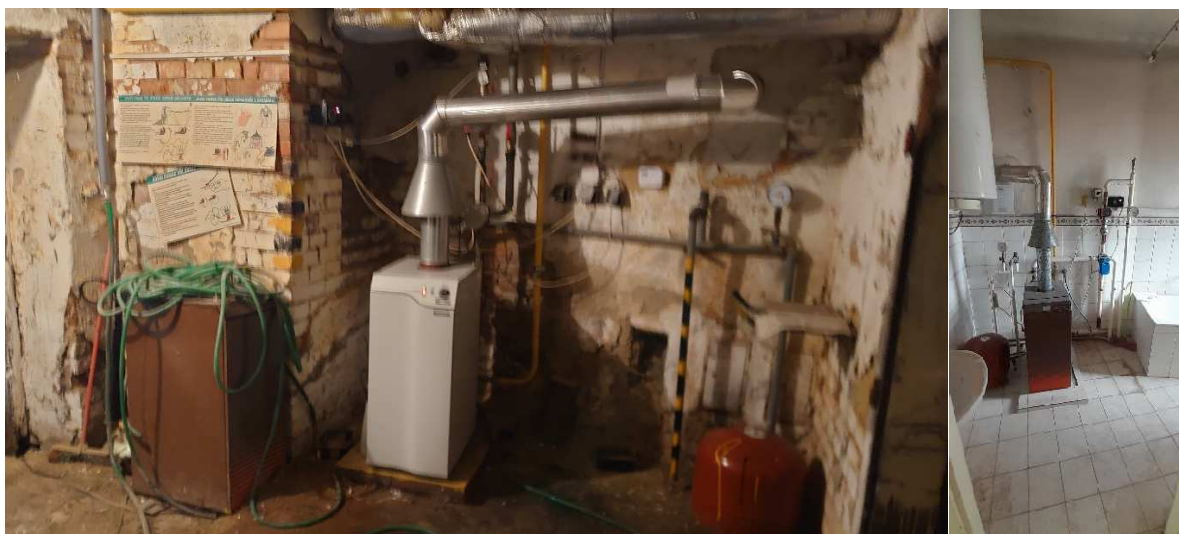
Jako zdroj tepla jsou využívány dva plynové kotle s výkonem 25 kW. Jeden kotel je umístěn v suterénu, zatímco druhý je umístěn v bytě na 4. nadzemním podlaží. Kotel v suterénu zásobuje teplem podlaží od 1. do 3. nadzemního podlaží, zatímco kotel na 4. nadzemním podlaží zásobuje teplem 4. nadzemní podlaží a vyšší. Obr. 10. Otopné soustavy jsou teplovodní s nuceným oběhem. Kotle jsou již velmi zastaralé, ale stále funkční. Správa kotlů je svěřena Teplárnám Brno. Otopná soustava je složena z ocelových svařovaných trubek, které jsou ukončeny článkovými otopnými tělesy.

Obr. 10 Kotle v 1.NP a ve 4.NP

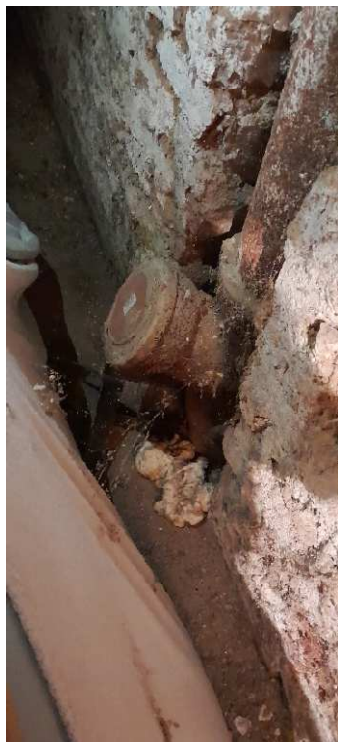
Systém kanalizace je v rámci objektu veden jako jednotná kanalizace. Většina trubního vedení odpadního potrubí je v původním litinovém provedení Obr. 12. Toto potrubí je v některých případech již značně degradováno a doporučuje se jeho výměna. Přípojková část ležaté kanalizace je provedena z plastového potrubí PVC-KG 150, kdy po cca po 8m přechází na původní kanalizační potrubí z betonových trub.

Obr. 12 Původní aktivní odpadní potrubí z trub litinových

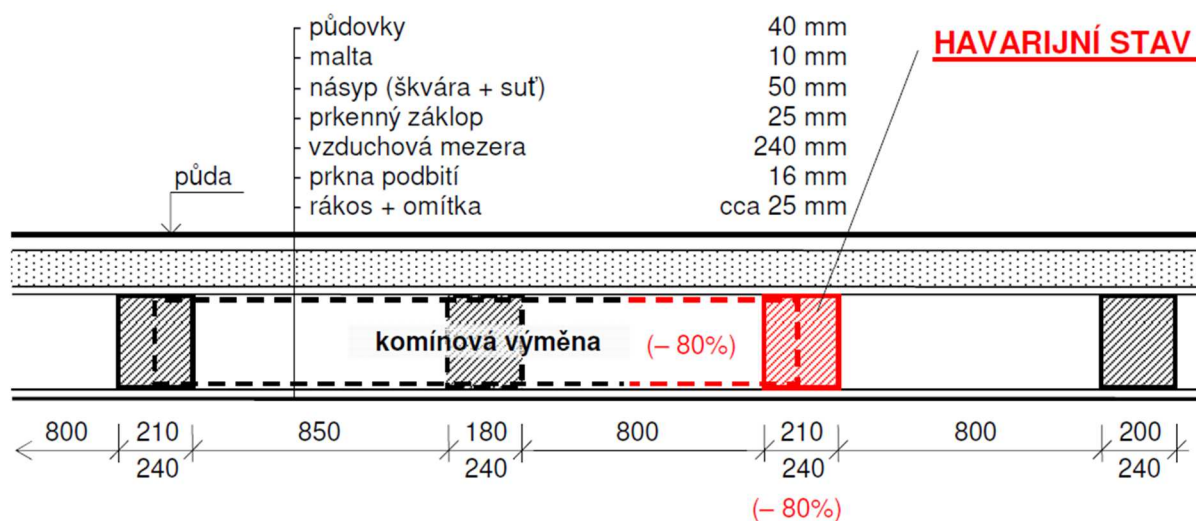
Sonda byla provedena z úrovně 7. nadzemního podlaží na půdě, na předem vytipovaném místě u komína naproti vstupu na půdu. V bytě v 6. nadzemním podlaží bylo zjištěno zatékání, což způsobilo vznik map na stropní konstrukci. Po odstranění svrchní vrstvy půdovek a zásypu byla objevena havarijní degradace dřevěného záklopu a samotného nosného trámu. Ten byl oslaben téměř o 80%. Vzhledem k této závažné situaci byly práce přerušeny a vlastník nemovitosti byl informován o stavu. Následně byl objednáno rozsáhlejší stavebně technický průzkum střešní a stropní konstrukce, který provedla firma Průzkumy Staveb v březnu 2024. Tento průzkum potvrdil původní podezření z místního šetření a odhalil mnohem větší degradaci stropní konstrukce jako celku.

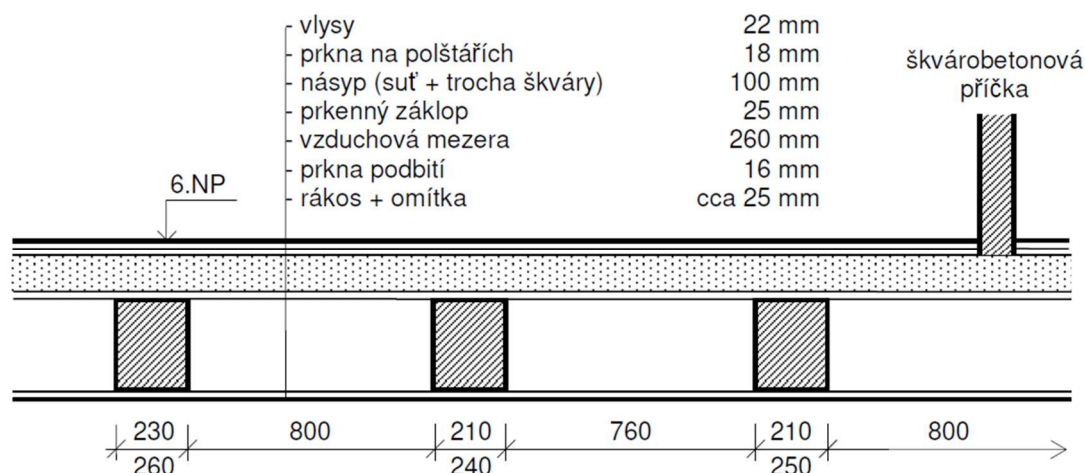
Tato sonda byla provedena firmou Průzkumy Staveb v březnu 2024. Během průzkumu bylo ověřeno zhlaví trámů v místě balkonu, který je orientován směrem ke ulici. Průzkum byl proveden z úrovně 6. nadzemního podlaží. Byla zkontrolována geometrie jednotlivých prvků, a konstrukce byla vyhodnocena bez zjevných vad.

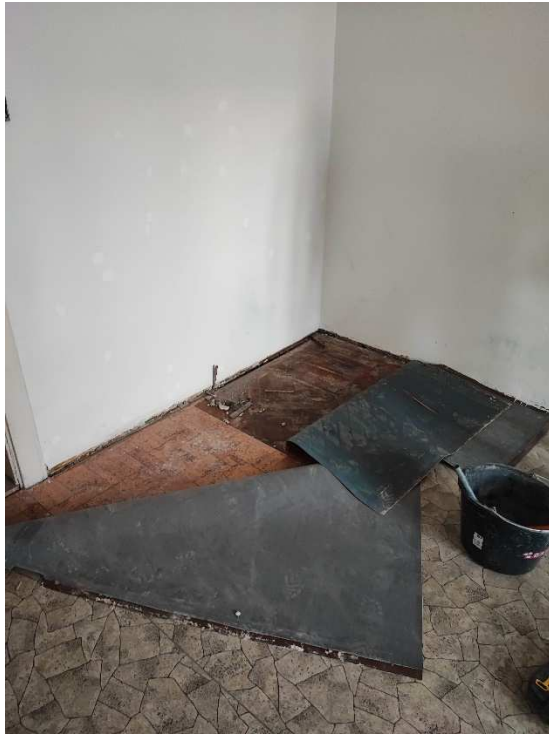
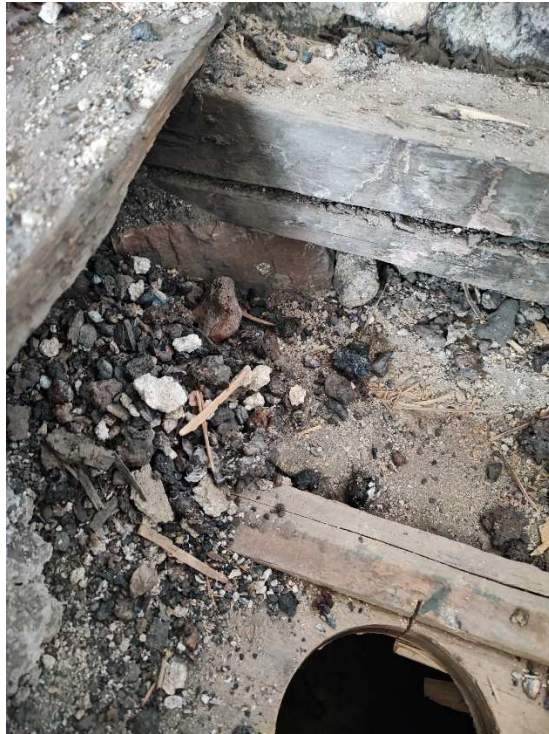
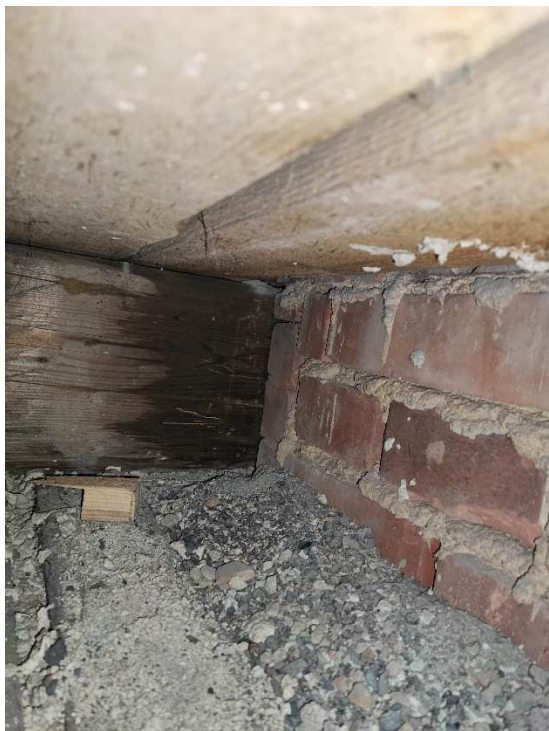
Příloha 1. 1

Bylo zjištěno, že zhlaví trámu, který je uložen v nosném zdivu, je zvlhčené. Trám samotný byl jinak zdravý a žádné jiné poruchy nebyly zaznamenány. Dřevěný nosný záklop nad trámem byl také v dobrém stavu, a dřevo na řezu vykazovalo zdravý charakter. Nicméně roznášecí vrstva ze dřevěného záklopu nad vrstvou násypu ze škváry a sutí byla v některých místech degradovaná. Tento stav pravděpodobně vznikl vlivem přidání finální vrstvy linolea a neodbornými opravami parketové krytiny pomocí betonové mazaniny, která pravděpodobně způsobila zadržení vodních par prostupujících konstrukcí z nižších pater. Skladba a geometrie byla obdobná jako u sondy 0 Fotodokumentace viz Příloha 1.3

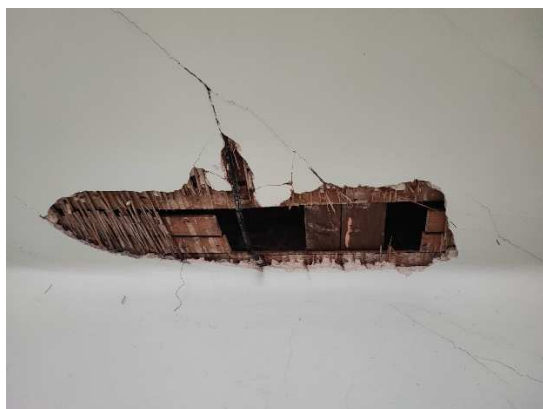
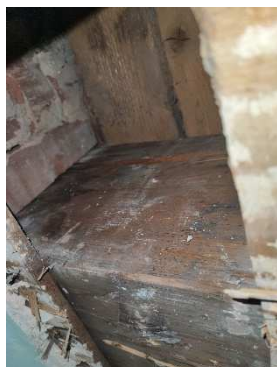
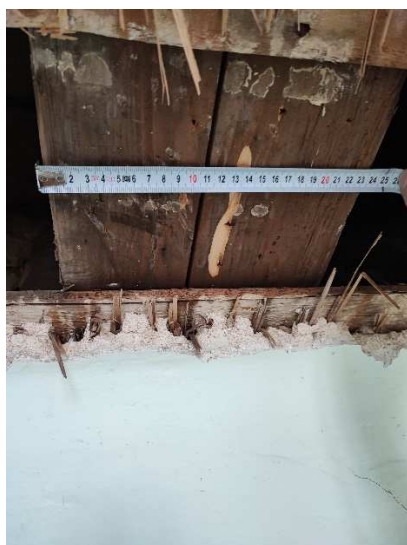
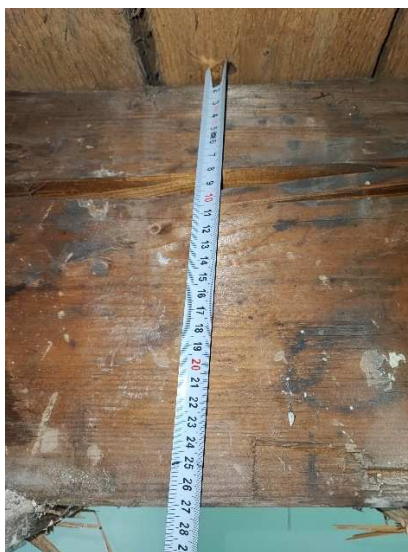
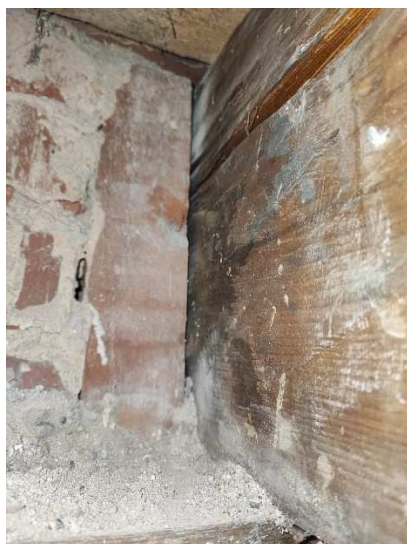
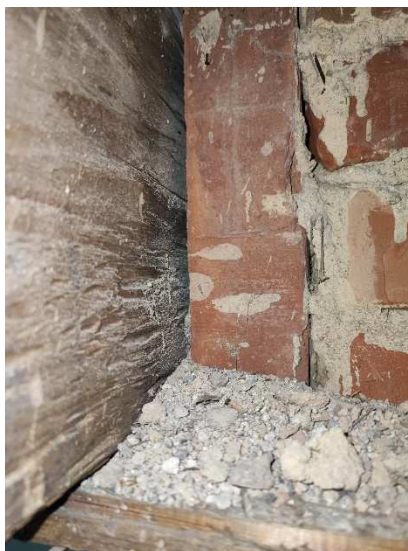
Příloha 1.2

Sonda byla provedena z bytu na úrovni 4. nadzemního podlaží. Během průzkumu bylo rozebráno podbití s vrstvou rákosu a omítky, a byl ověřen stav uložení zhlaví trámu a rozměry konstrukce. Trám byl ve velmi dobrém stavu a nevykazoval žádné zjevné známky degradace. Skladba a geometrie byla obdobná jako u sondy 0 Fotodokumentace viz Příloha 1.3
