# Z Á M Ě R   A K C E

Název stavby: BRNO, VDJ Palackého vrch 5 000 m<sup>3</sup>- rekonstrukce stavební části a technologie

Úsek stavby: VDJ Palackého vrch 5 000 m<sup>3</sup>, inv.č. M-06324

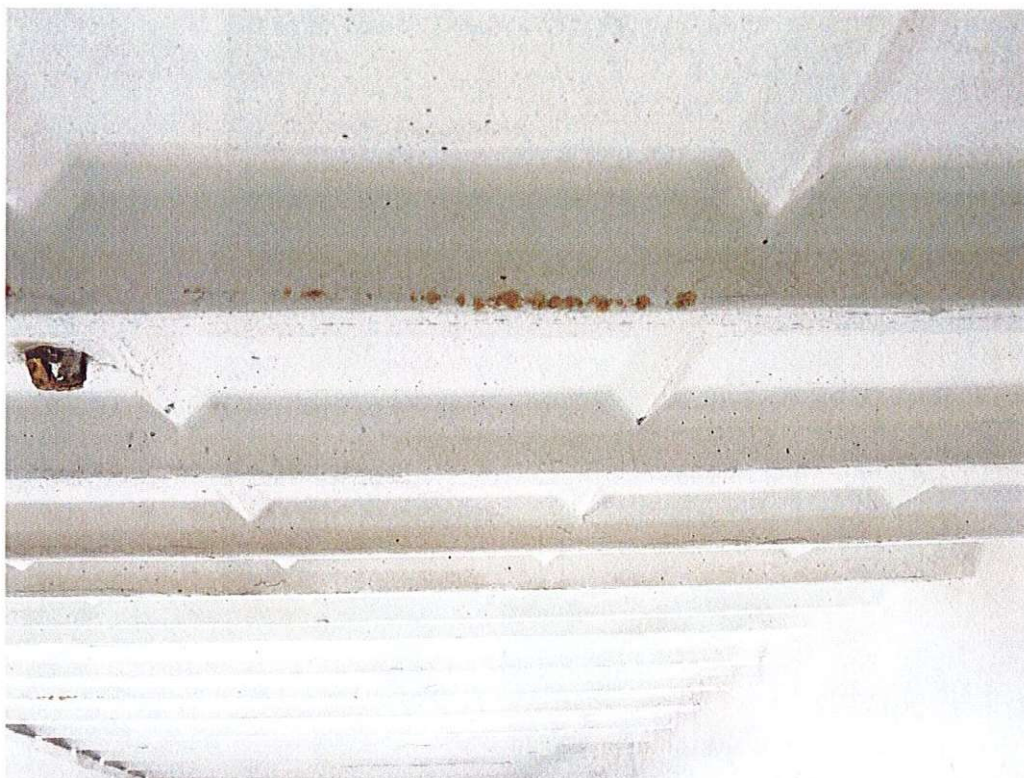
Žebírkové panely – probíhá koroze nosné výztuže, která je téměř nemožná sanovat

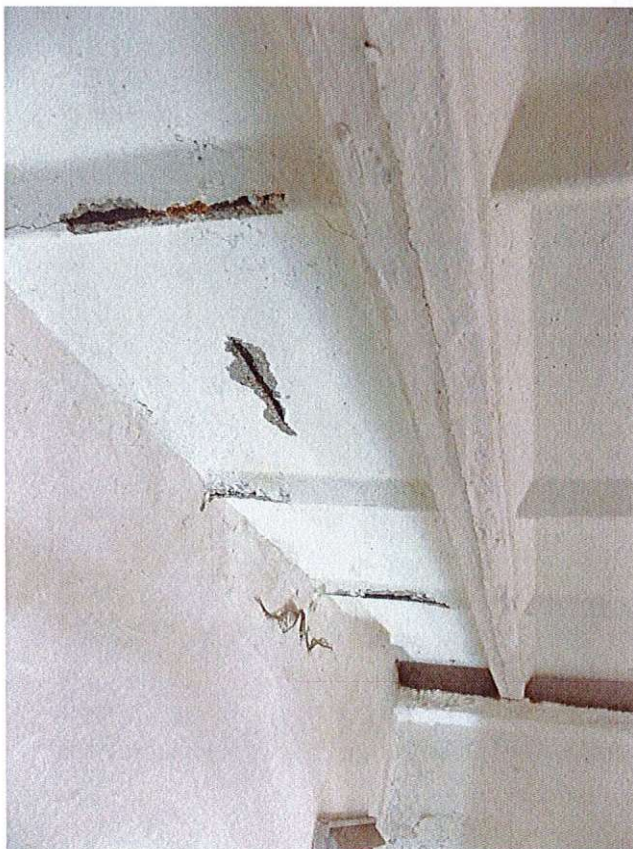
Žebírkové panely – silná koroze výztuže kolem obvodových stěn

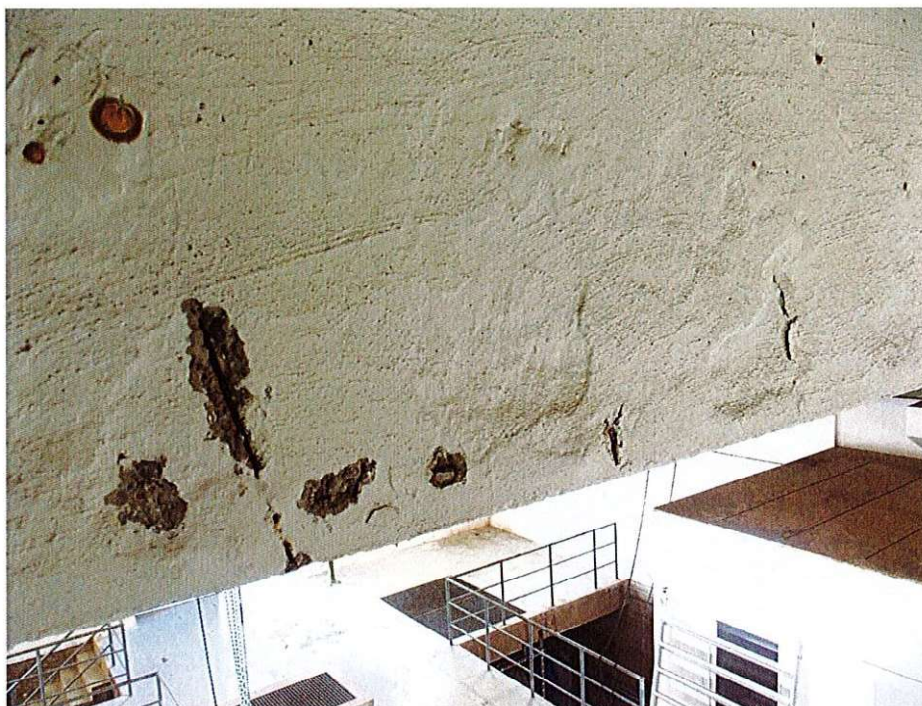
Stropní průvlak – počínající koroze, nekvalitní provedení

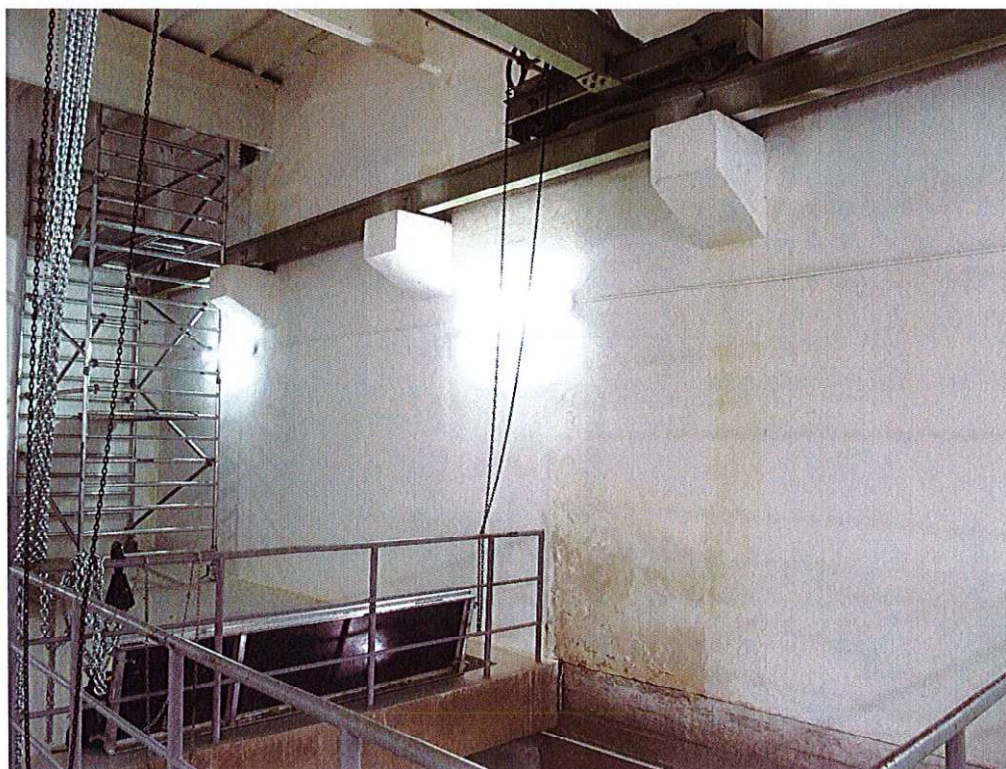
Stěny – problém vlhkosti zvenčí

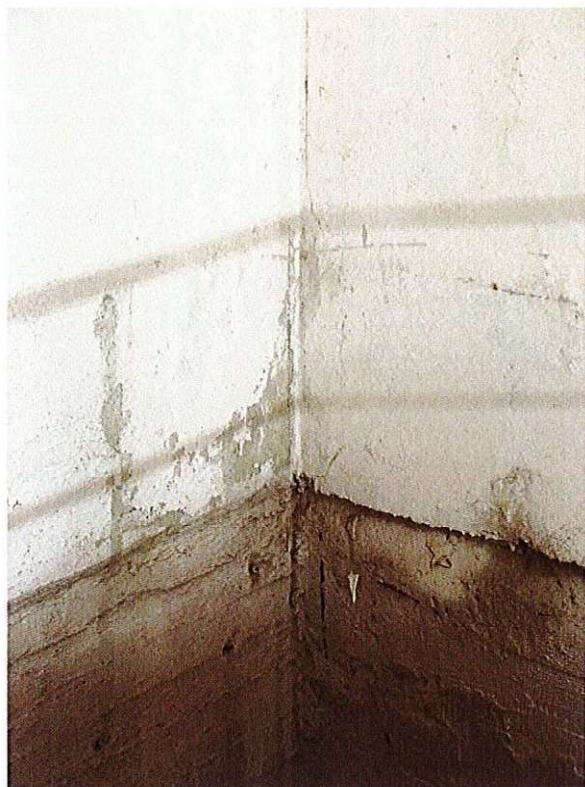
Dtto

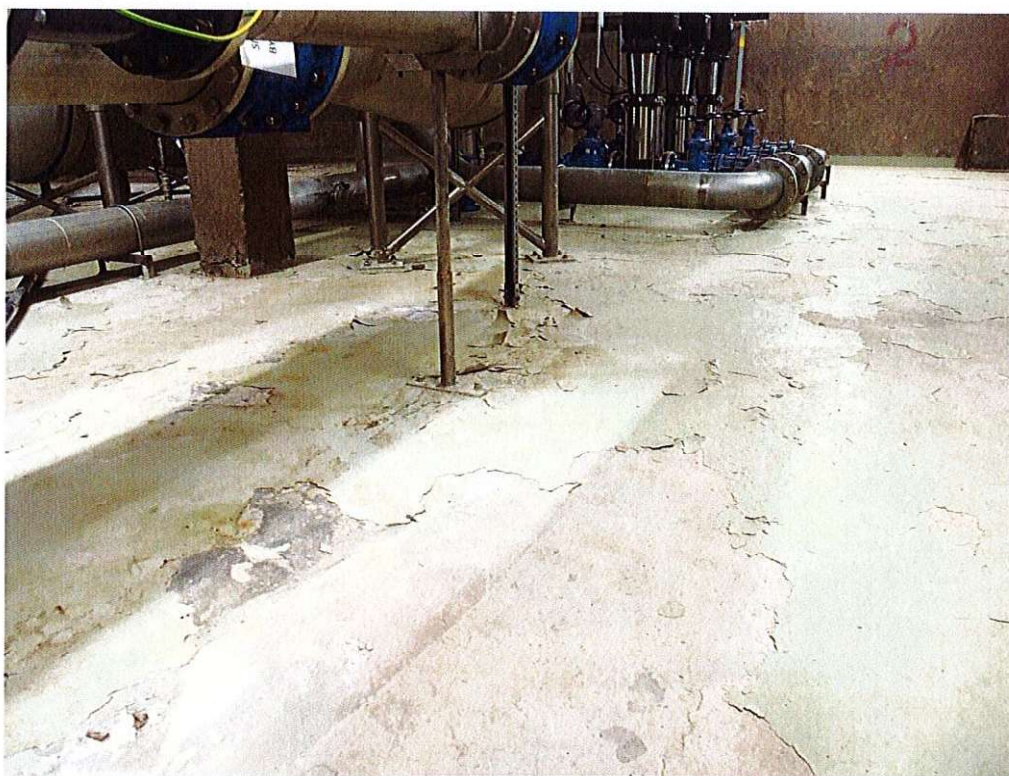
Suterén armaturní komora – zcela zdegradovaná nedávno opravená podlaha

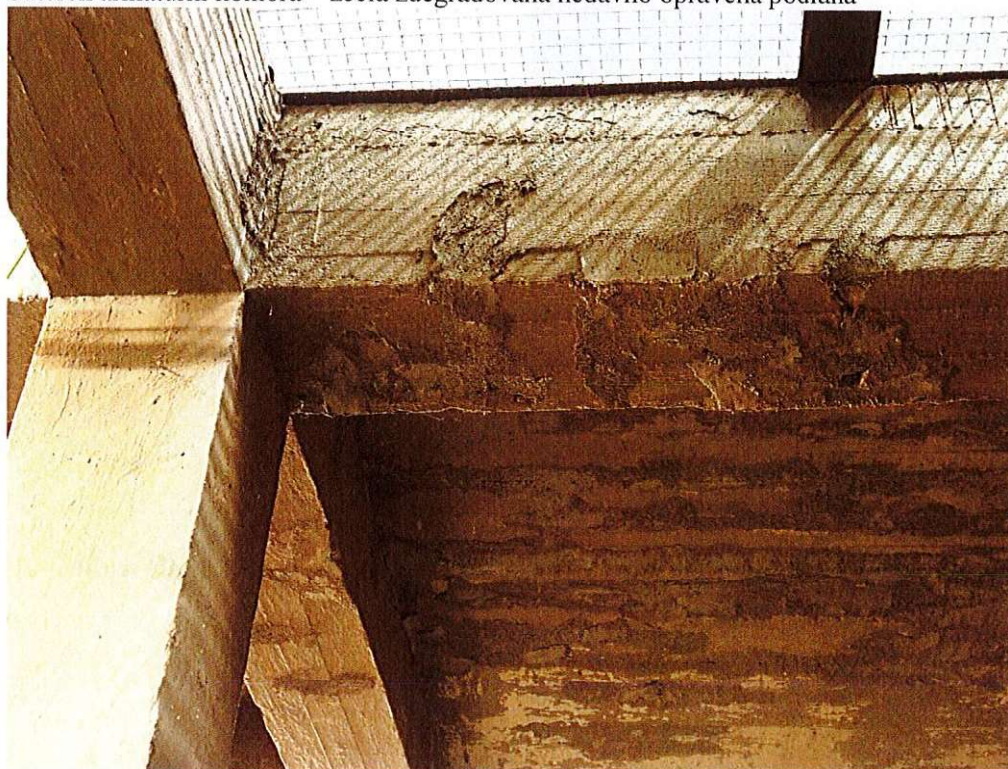
Žb strop nad armaturní komorou – degradace betonu, koroze výztuže

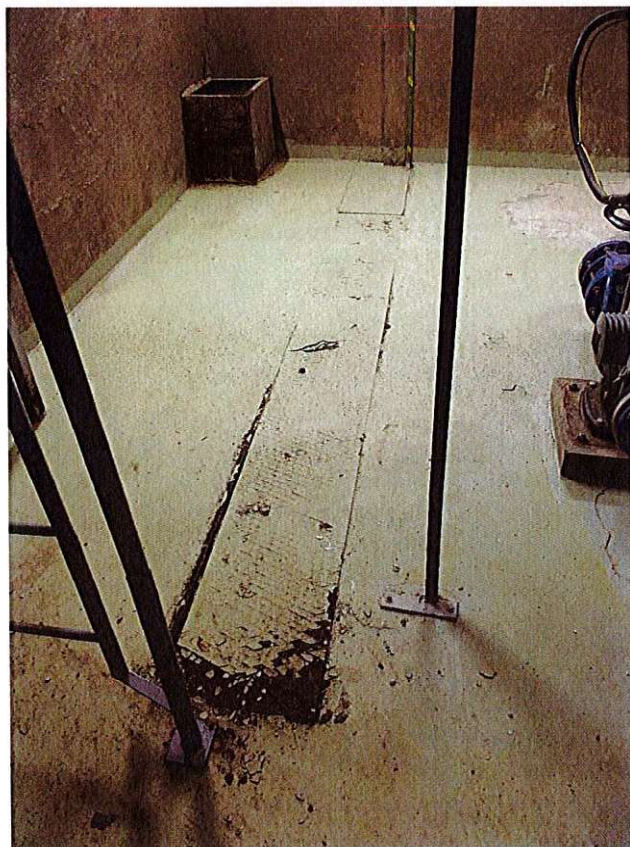
Nefunkční elektro zemní kanály zrušit
