**ZPRÁVA O PROVEDENÍ  
STAVEBNĚ TECHNICKÉHO PRŮZKUMU  
CHLEBORÁDOVY VILY A  
PAMÁTNÍKU LEOŠE JANÁČKA  
NA ULICI SMETANOVA 756/14 V BRNĚ**

**Brno, listopad 2024**

Zhotovitel : Průzkumy staveb, s.r.o.  
Lísky 1000/44  
624 00 BRNO

Objednatel : Magistrát města Brna  
Odbor správy majetku  
Husova 3  
601 67 Brno

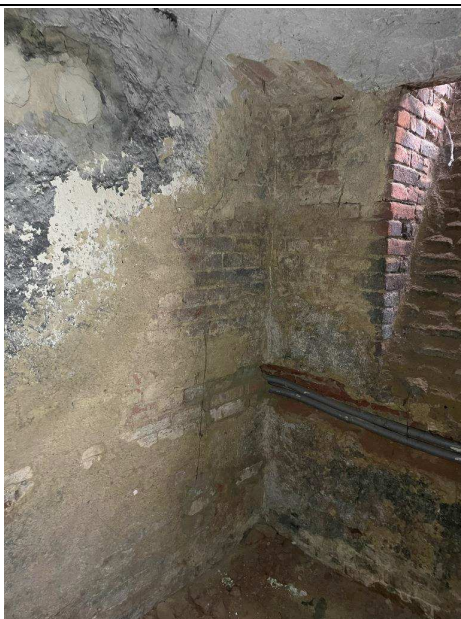
- Místy vztlínající vlhkost prostupuje až do stropních konstrukcí. V těchto místech jsou lokálně degradované omítky, které se loupají, jsou uvolněné od podkladu nebo již chybí zcela. Není vyloučeno, že i zdící prvky v těchto místech (cihla plná pálená a maltové pojivo) budou lokálně degradované, foto č.1, 7.

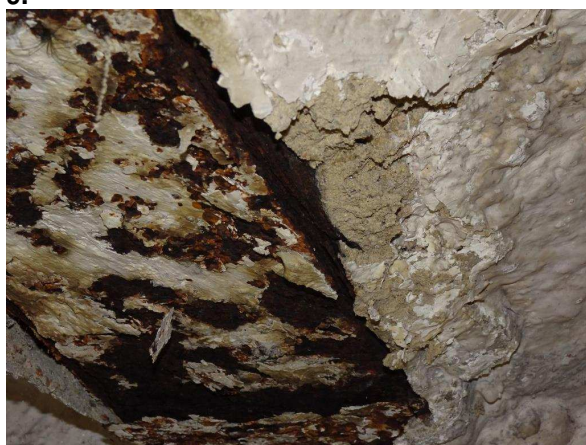
9.

- Vlivem vztlínající vlhkosti a přítomné vzdušné vlhkosti jsou výrazně napadeny ocelové prvky vodorovných nosných konstrukcí (nosníky vynášející vodorovnou nosnou konstrukci, překlady atd.). Ocelové nosníky jsou napadeny šupinkovou i důlkovou korozí, foto č.8 - 10. **Nutno akutně řešit!**

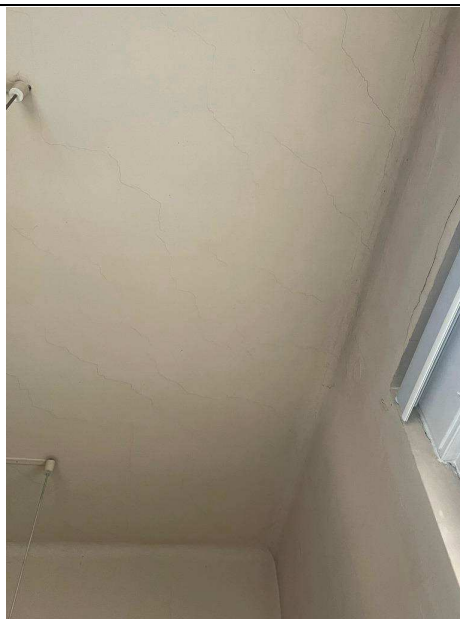
16.

- V omítkách podhledů stropních konstrukcí nad 1.NP se lokálně vyskytují drobné nebo vlasové trhliny. Foto č.16. Výraznější trhlina byla zjištěna ve střední části objektu, foto č.21.
- V severovýchodní části objektu došlo k zatečení, do stropní konstrukce nad 1.NP, srážkové vody přes balkon umístěný v úrovni 2.NP. Vizualní projevy zatečení byly v minulosti již přetřeny barvou.
- V jihozápadní části objektu došlo pravděpodobně taktéž k zatečení, do stropní konstrukce nad 1.NP, srážkové vody přes balkon umístěný v úrovni 2.NP. Foto č.18.
- V omítkách stěn, v úrovni 1.NP, se místy vyskytují drobné a vlasové trhliny. Foto č.17.
- Výraznější trhlina byla zjištěna v nadpraží okna (1.NP). Foto č.16.

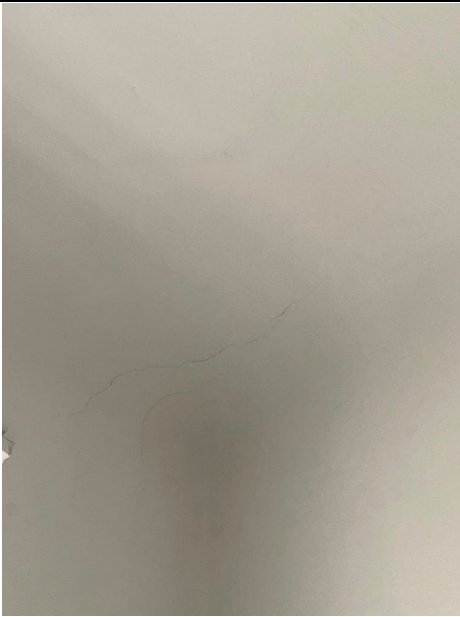
- V omítkách podhledů stropních konstrukcí nad 2.NP se vyskytují lokálně drobné nebo vlasové trhliny. Foto č.22.
- Výraznější trhliny se lokálně vyskytují v blízkosti nadpraží oken (2.NP). Foto č.23.
- V severovýchodní a jihovýchodní části objektu došlo k zatečení, do stropní konstrukce nad 2.NP, srážkové vody přes střešní konstrukci. Vizualní projevy zatečení byly v minulosti již přetřeny barvou.
- V úrovni 2.NP byly zjištěny lokálně trhliny v místech napojení SDK desek, foto č.25, 26.
- Litě teraco podlahy v místě mezipodesty je narušeno trhlínami, foto č.24.

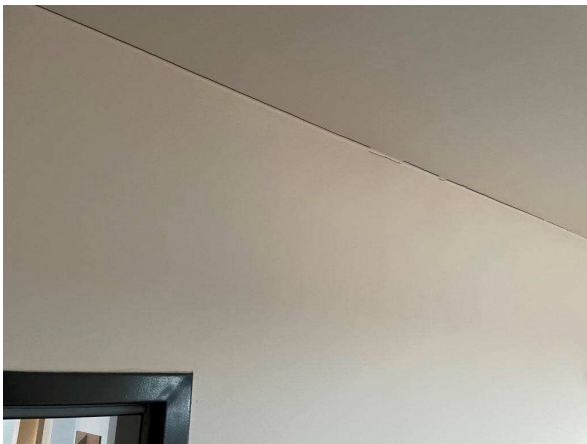
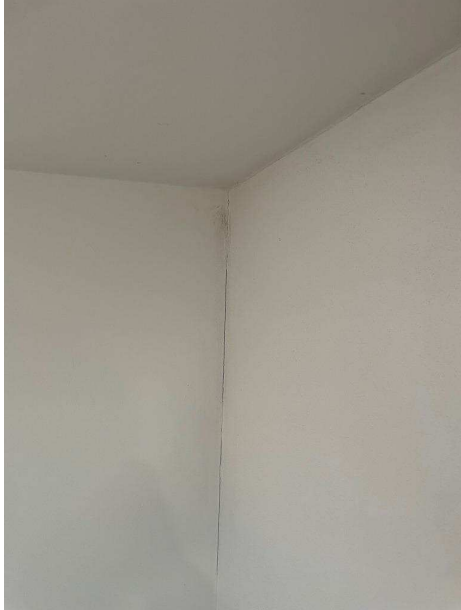
- V úrovni půdní vestavby (3.NP) byly zjištěny lokálně trhliny v místech napojení SDK desek (stěna x strop). Foto č.27, 28.
- U střešních oken (3.NP) dochází více či méně k zatékání srážkové vody v kombinaci s kondenzací vzdušné vlhkosti (špatné tepelně technické řešení detailu v místě osazení okna). Foto č.29 - 32.

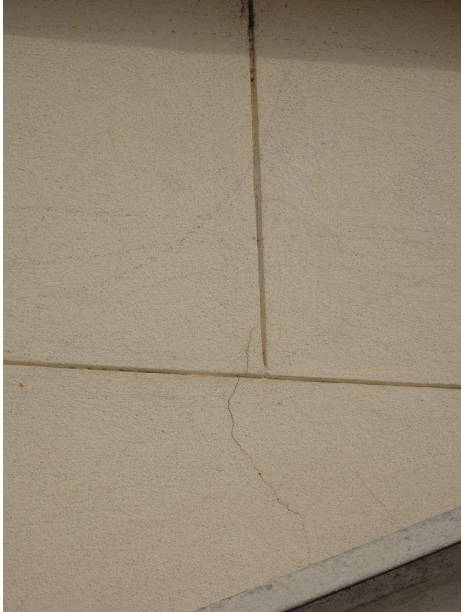
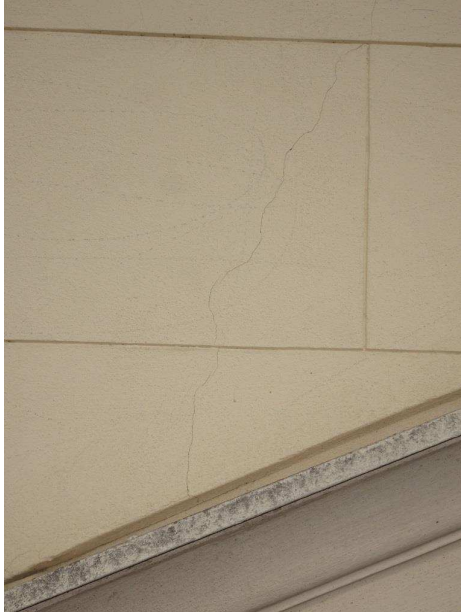
- Na fasádách se vyskytuje velké množství převážně vlasových nebo drobných trhlín. Tyto trhliny nejsou naznačeny ve výkresové dokumentaci. Foto č.33 - 38.
- Lokálně se na fasádách vyskytují výraznější trhliny. Tyto trhliny jsou naznačeny ve výkresové dokumentaci. Foto č.39 - 41.

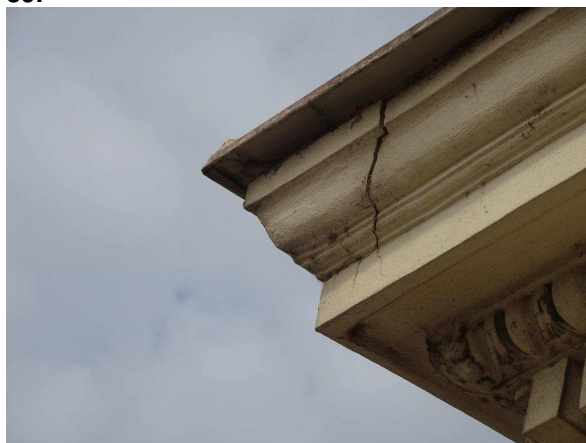
39.

- Zdobné prvky fasád jsou místy nebezpečně porušeny trhlinami, jejich povrch se rozpadá a ne drží z podkladem. U některých již došlo k částečnému odpadení. **V krajním případě hrozí zřícení větších či menších částí těchto prvků! Nutno aktuálně řešit, aby nedošlo ke zranění osob procházející v blízkosti objektu!** Foto č.39, 40, 45, 49, 51.

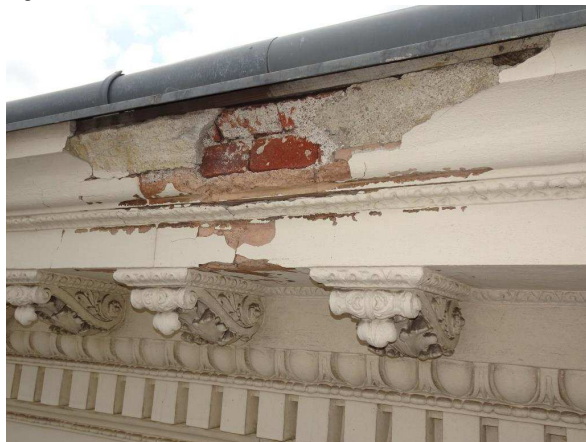
- Povrchy fasád v ploše jsou místy porušeny trhlinami nebo loupajícím se nátěrem s finální vrstvou omítky. Do těchto míst zatéká srážková voda a dochází k další degradaci omítek. Foto č.42 - 49.

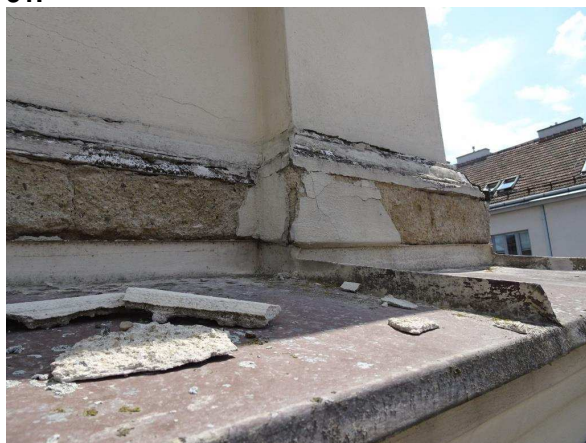
51.

- V blízkosti veškerých říms s oplechováním i bez oplechování a u prvků vystupujících mimo rovinu fasády jsou fasády degradované odstříkující srážkovou vodou. Tyto části fasád mají povrch více či méně narušen, loupají se povrchové vrstvy omítek, povrch je porostlý mechy a lišejníky. Foto č.45, 47, 51 - 54.

- Provedené oplechování je opatřeno nátěrem v barvě fasády. Povrch oplechování je taktéž porostlý mechy a lišejníky. Foto č.53.
- Omítky zdobné atiky v úrovni střechy jsou výrazně poškozeny odstříkující nebo zatékající srážkovou vodou. Omítky se rozpadají, jsou narušeny trhlinami, uvolněné od podkladu nebo se již rozpadly zcela. Foto č.47, 51, 55.

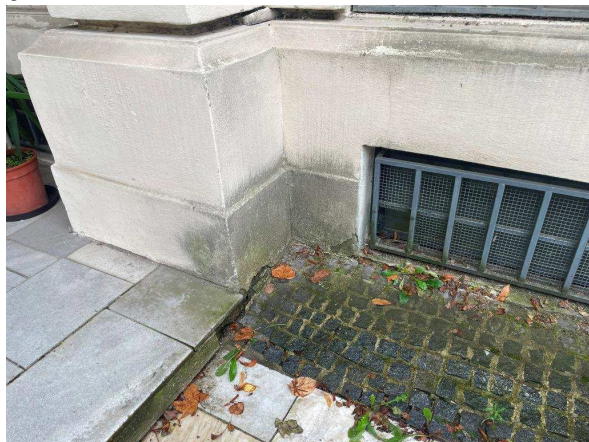
61.

- Parapet okna v úrovni okolního povrchu způsobuje při výraznějších dešťových srážkách zatékání této vody do prostorů 1.PP, foto č.61.
- Nevyřešené odvodnění povrchu před hlavním vstupem do objektu může způsobit volné zatékání srážkové vody do prostorů 1.NP, foto č.64.

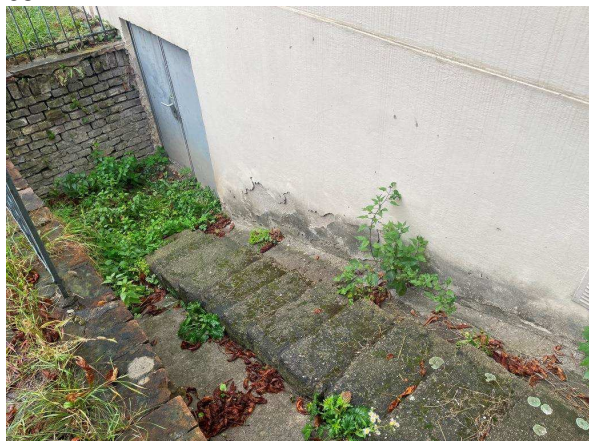
65.

- Opěrné cihelné zdivo v místě venkovního vstupu do prostorů 1.PP je výrazně degradované a rozpadá se. Celkově je prorostlé bujnou vegetací, foto č.65.

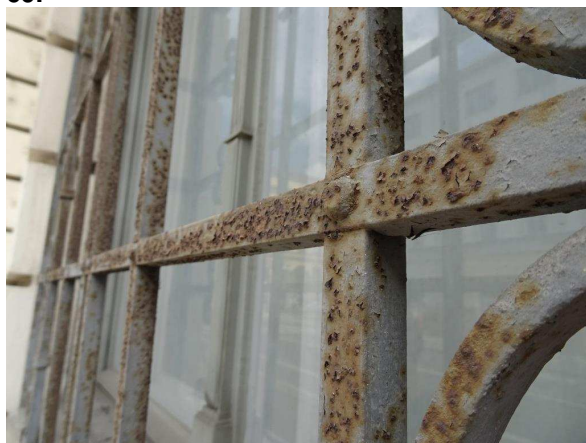
- Ocelové zamřížování oken i dveří a oplechování dveří (převážně původní konstrukce) má strávené nátěry a je napadeno korozí. Foto č.68, 69.

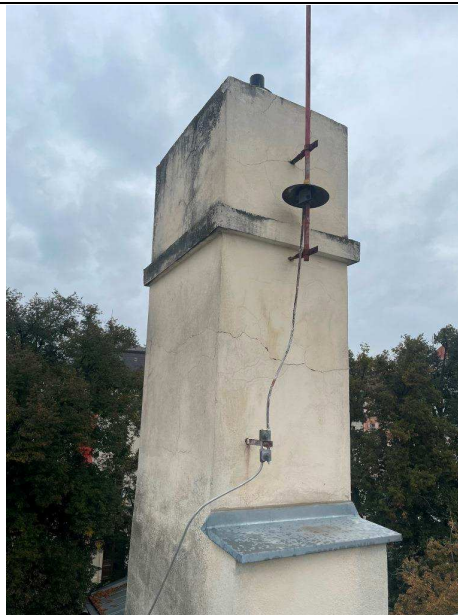
70.

- Komínové těleso vystupující nad rovinu střechy je porušeno trhlinami v omítkách a vlasovými trhlinami. Povrch omítek je místy strávený vlivem srážkové vody hnané větrem a odstříkující vody. Foto č.70.

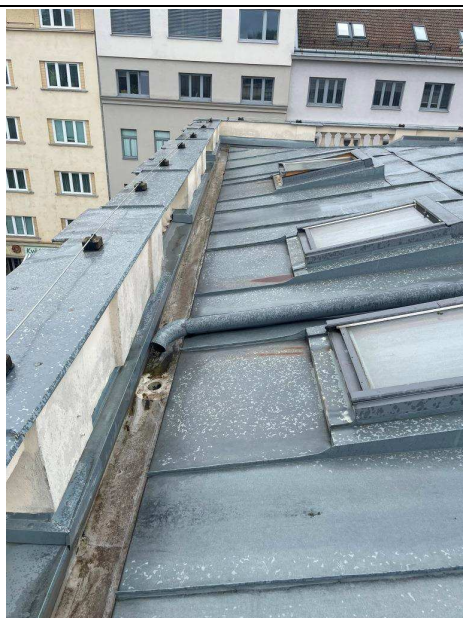
71.

- Nedostatečně dimenzovaný zaatikový žlab na velikost střešní plochy odváděné dešťové vody, foto č.71, 72.
- Poddimenzovaný průměr odvodního potrubí (velikost vtoku, svislý svod) na plochu odváděné dešťové vody, foto č.72.

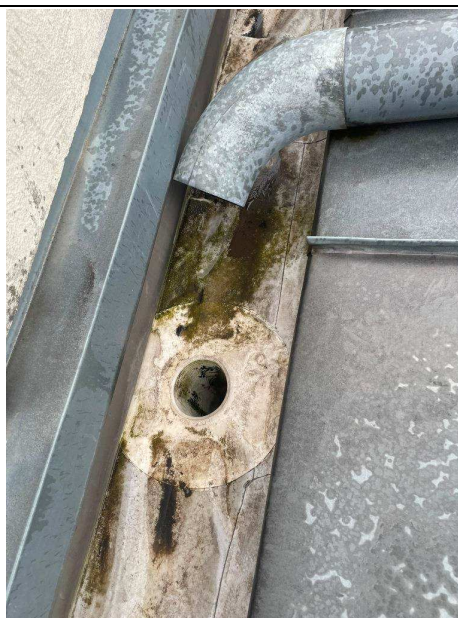
72.

- Nevhodné provedení PVC folie v místě žlabu. Zatažení folie do střešní roviny s mírným spádem a pravděpodobně nedostatečné zatažení folie pod oplechování na straně atiky, foto č.72.

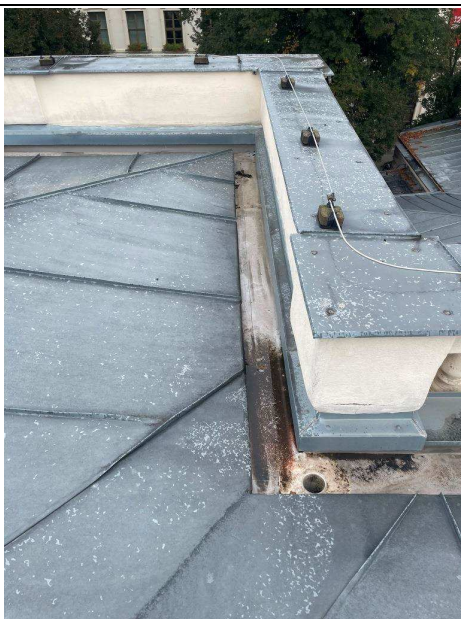
73.

- Odstříkující srážková voda z oplechování degraduje omítky provedené na atikách, foto č.73.
- Jednotlivé nápoje plechové krytiny nejsou místy vhodně provedeny, foto č.74.

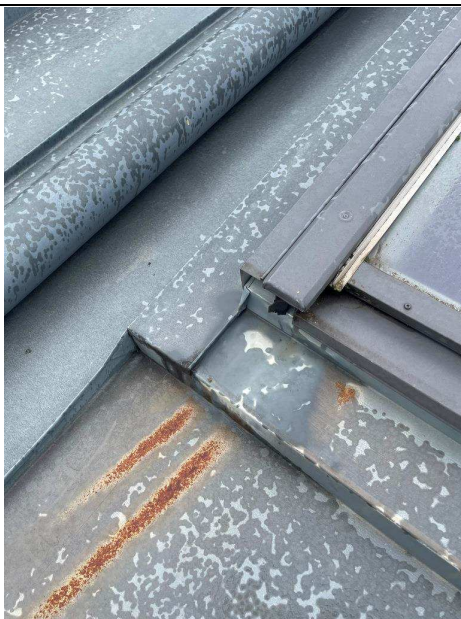
75.

- Plechová krytina je místy napadena korozí, foto č.75, 76.

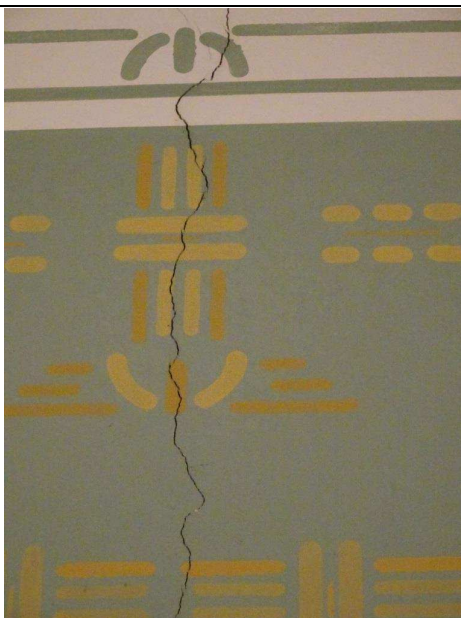
77.

- Nad dveřním otvorem (propojující jednotlivé místnosti v interiéru) a v jeho blízkosti byly zjištěny převážně svislé trhliny. Trhliny byly zjištěny z obou stran dělicí stěny. Foto č.77, 78.

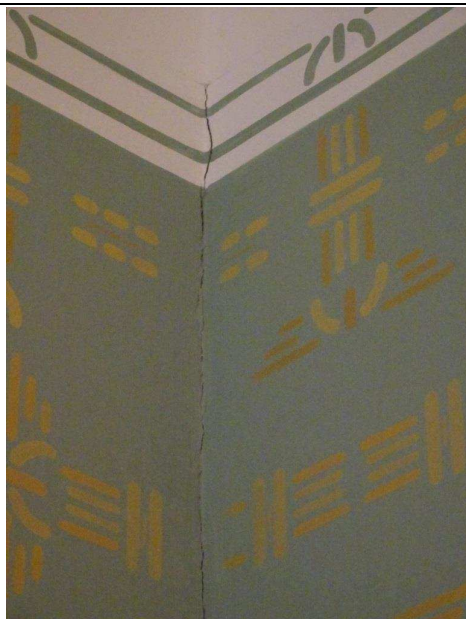
79.

- Další trhlina byla zjištěna v místě vnitřního rohu v interiéru. Foto č.79.
- Drobná trhlina byla zjištěna ve stropní konstrukci technické místnosti.
- Dosednutí dveřní dřevěné výplně v místě vstupu do objektu způsobilo svislou trhlinu na rozhraní jednotlivých materiálů.

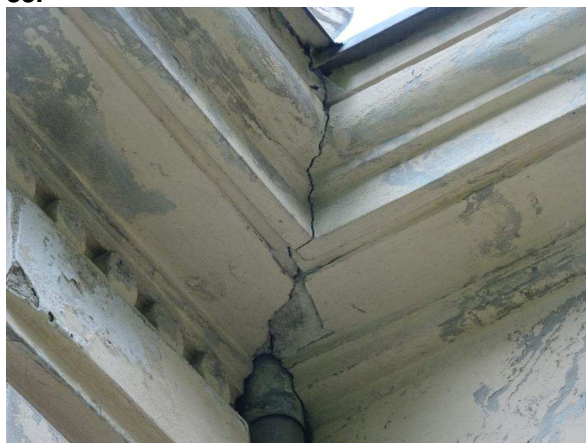
- Na fasádě jsou lokálně viditelné drobné trhliny a vlasové trhliny. Nejvýraznější trhliny se vyskytují v blízkosti oken a střešní římsy. Foto č.81 - 83.

- Nejvýraznější degradace omítek je při jihozápadní straně objektu v úrovni střešní římsy. Zde jsou vlivem výrazného zatékání srážkové vody ze střechy a dešťových srážek hnaných větrem výrazně porušené omítky zdobné římsy a jednotlivé okrasné prvky (orlice vystupující nad roviny střechy i fasády). Tyto prvky jsou výrazně narušeny trhlinami, rozpadají se nebo jejich části se rozpadly zcela! Foto č.83 - 86.

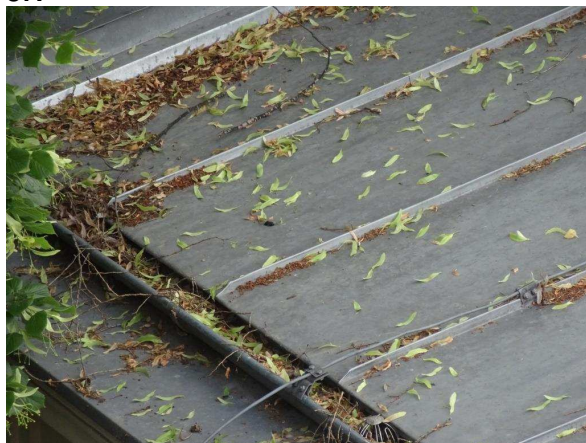
87.

- Průměrně prováděná údržba způsobuje zanášení nástřešních žlabů náletovou vegetací a tím nedostatečné odvádění srážkové vody ze střechy. Foto č.87.
- Komínová tělesa vystupující nad rovinu střechy mají strávené povrchy (omítky). Tyto omítky jsou narušeny trhlinami, loupají se nebo jejich části již chybí zcela. Povrch omítek je porostlý mechy a lišejníky. Foto č.88.

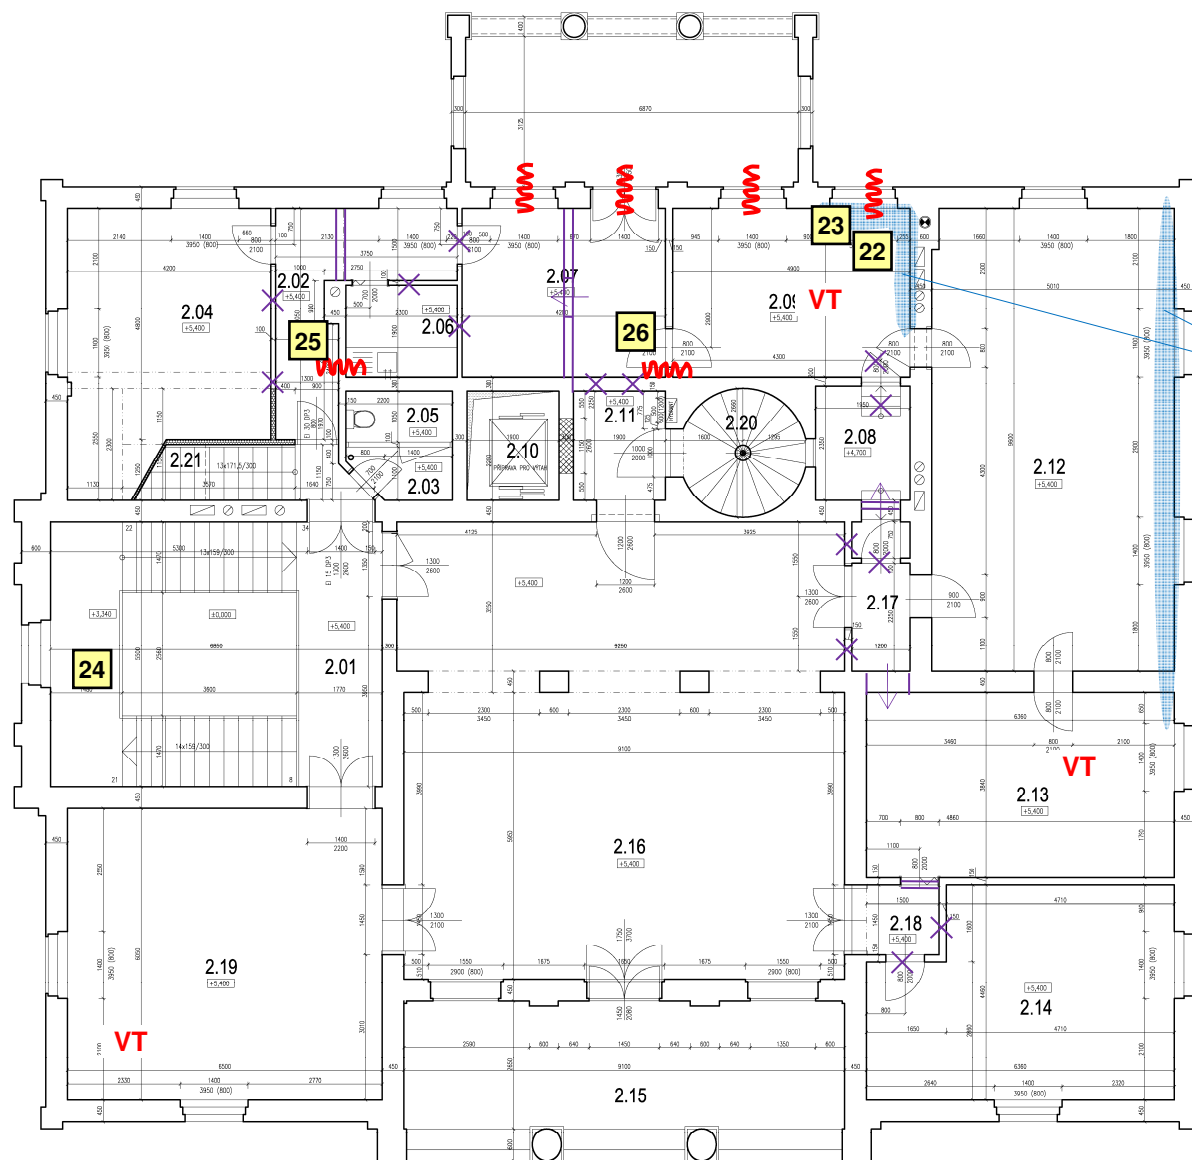
**Výkres č.3**

v minulosti zatečená  
místa, v současné době  
zatřeno malbou

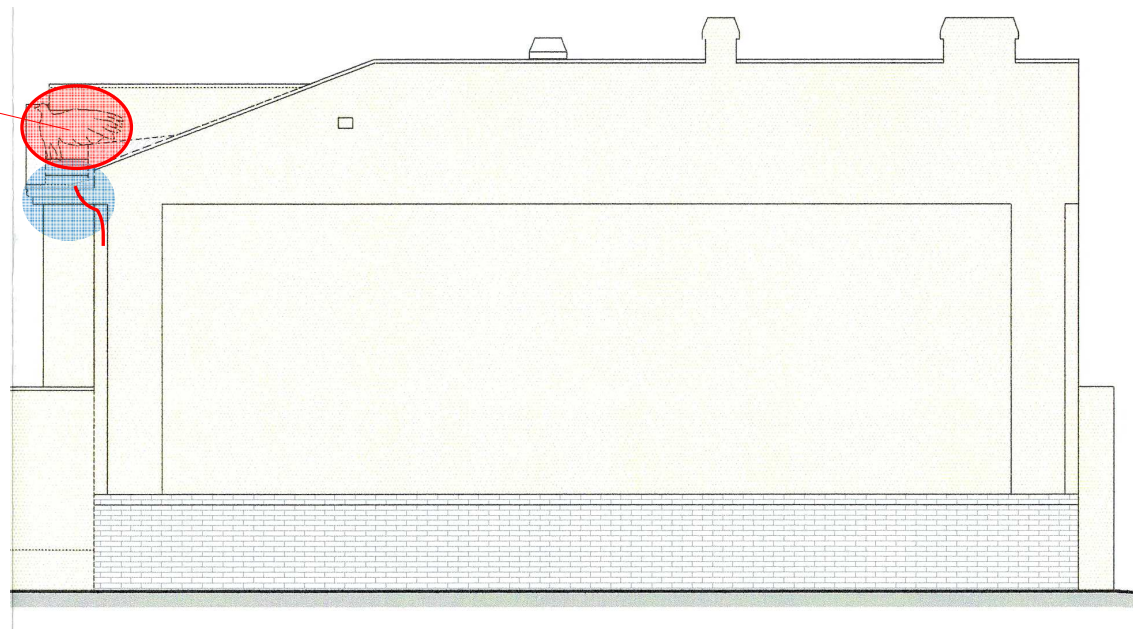
### Jihovýchodní fasáda

částečně poškozená orlice,  
hrozí odpadávání její částí

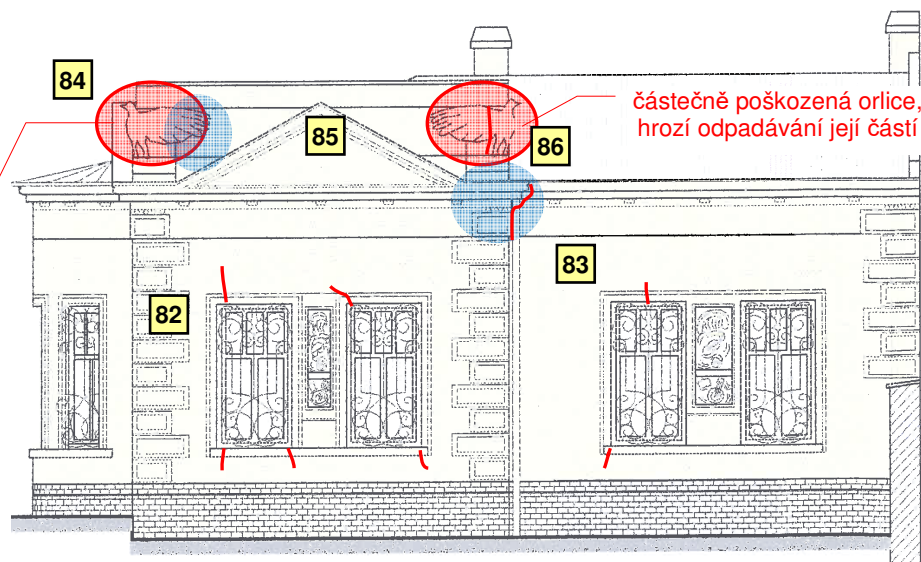
### Jihozápadní fasáda

výrazně poškozená  
orlice, hrozí odpadávání  
její dalších částí
