Zpráva o provedení stavebně technického průzkumu objektů v areálu Kraví hora na ulici Rybkova v Brně, pozemek p.č. 741 v katastrálním území Veveří [610372]

Úvod

Na základě požadavku objednatele byl proveden stavebně technický průzkum (dále jen STP) budov, které jsou součástí areálu Kraví hora na ulici Rybkova. Tento průzkum se prováděl za účelem zjištění případné přítomnosti stavebních materiálů s obsahem nebezpečných látek včetně zdravotně závadných vláken azbestu.

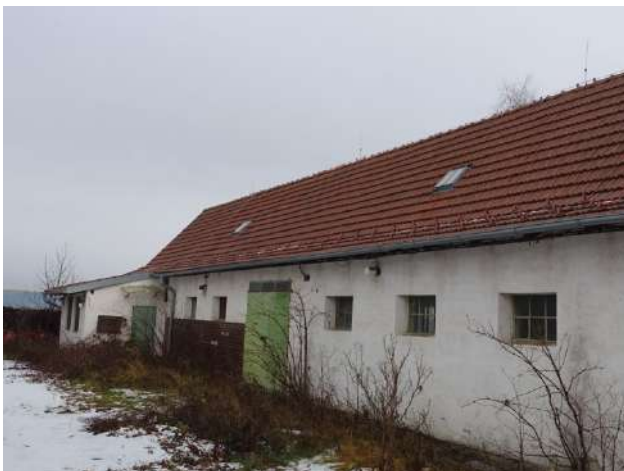
1.

Severovýchodní křídlo - jedná se o obdélníkový jednotraktový objekt, foto č. 1, má jedno nadzemní podlaží, foto č. 9, s půdním prostorem, východní část je podsklepená, foto č. 8. Základy předpokládáme betonové nebo cihelné, svislé konstrukce jsou z cihelného zdiva. Stropní konstrukce v podzemním podlaží je železobetonová monolitická, v nadzemním podlaží jsou dřevěné trámy. Podhled je tvořený sádkokartonovými deskami. Prostor na sádkokartonových deskách pod trámy je vyplněný tepelnou izolací z minerální vaty, foto č. 10. Podlahy tvoří betonové mazaniny, na půdě jsou cihelné půdovky v násypu ze stavební suti a škváry na prkenném záklopu na stropních dřevěných trámech, foto č. 12. Střešní konstrukce je sedlová s pálenou střešní krytinou, pod kterou je pojistná hydroizolace, nosná konstrukce je z dřevěných trámů, foto č. 11. Stavební otvory jsou vyplněny dřevěnými nebo ocelovými okny a ocelovými vraty, foto č. 13 a 14.

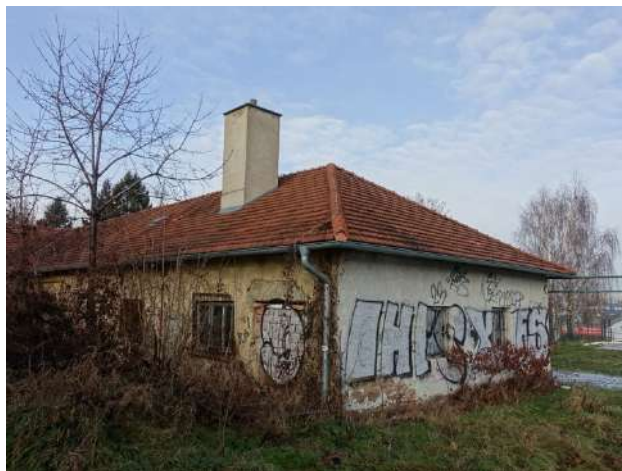
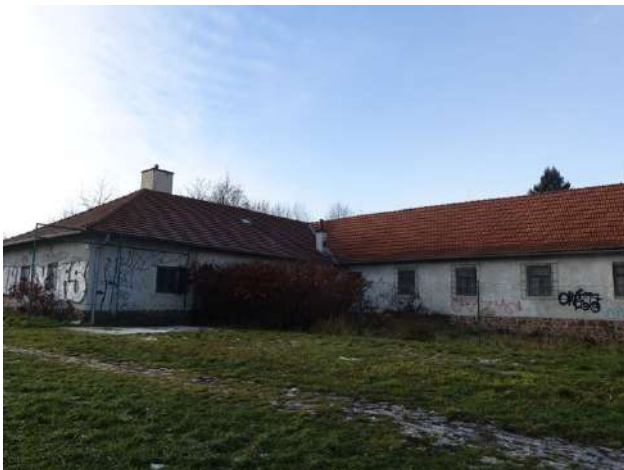
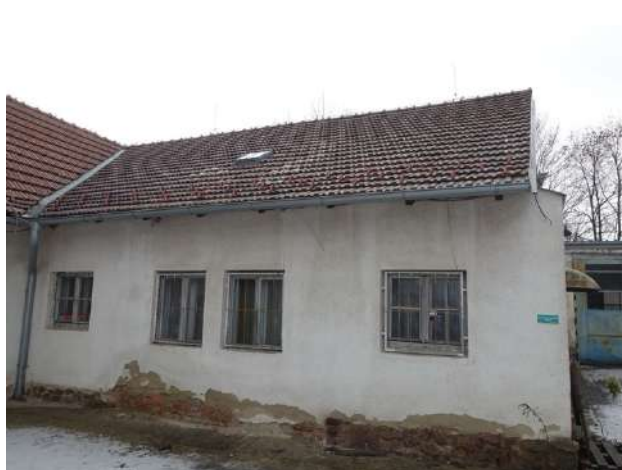
2.

Administrativní část se sociálním zařízením v nároží komplexu - budova půdorysného tvaru velkého písmene L má jedno nadzemní podlaží, s půdním prostorem. Obdélníková budova východního křídla s dvěma až třemi trakty, foto č. 2 - 4, východní část je podsklepená, foto č. 15. Severní křídlo má pouze jeden trakt a po celé své severní straně navazuje na sousední budovu dílny. Základy předpokládáme betonové, svislé konstrukce jsou z cihelného zdiva, foto č. 16. Stropní konstrukce v podzemním podlaží je železobetonová monolitická, foto č. 15, v nadzemním podlaží jsou dřevěné trámy s podhledem z prkenného podbití a rákosové omítky nebo bez podhledů s viditelnými trámy, foto č. 17. Lokálně, především v technických místnostech západního křídla je podhled dodatečně opatřen polystyrenovými deskami a hliníkovou fólií. Podlahy tvoří betonové

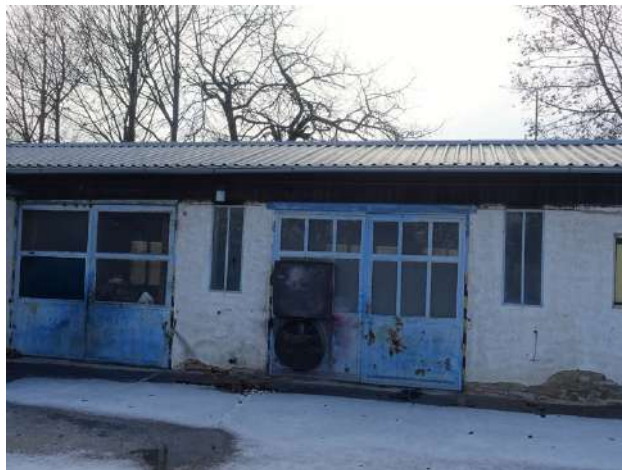
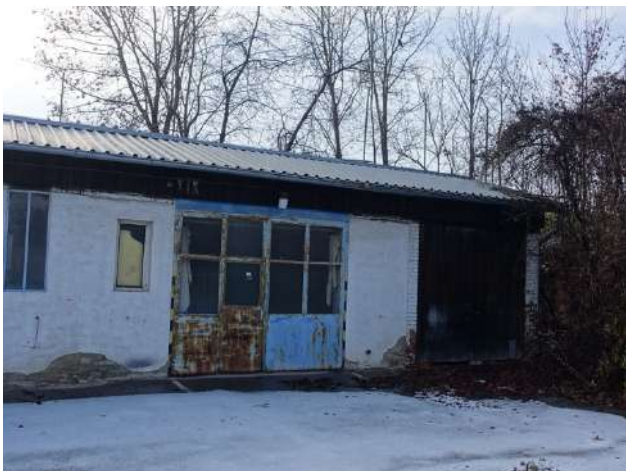
6.

Dílny západního křídla - jedná se o tři prostory, které sloužily jako autodílny. Všechny jsou opatřeny ocelovými vraty na severní straně, foto č. 6, mezi sebou jsou vzájemně komunikačně propojeny pouze dveřními otvory v příčných stěnách vždy u jižní a severní fasády, pohledy do interiérů foto č. 20 - 22. Zdivo je opět z plných cihel, zastřešení je sedlové s mírným spádem, nosná konstrukce je z dřevěných trámů, krytina z vlnitého plechu. V největším prostoru v blízkosti nárožní budovy je střešní konstrukce uprostřed dispozice podporována také pomocí ocelových sloupů, foto č. 20. Podhled je z polystyrenových desek obalených v hliníkové fólii, foto č.23. U prostřední dílny je v blízkosti vjezdových vrat část podhledu z vlnitého plechu, foto č.24. Podlaha je tvořená betonovou mazaninou.

Menší dílny na konci západního křídla - jedná se o tři kratší prostory opět přístupné ze severní strany ocelovými vraty, foto č. 6 a 7. K této části však náleží ještě poslední prostor, do kterého je vstup pomocí dřevěných dvoukřídlých vrat. Svislé nosné konstrukce jsou zděné z plných pálených cihel, zastřešení je opět sedlové s mírným spádem. Nosnou konstrukci střechy tvoří dřevěné vazníky sbíjené z prken, foto č. 25. Podhledy jsou různé, v části heraklitové desky s omítkou, foto č. 26, trapézový plech, foto č. 27 a polystyrenové desky s hliníkovou fólií, foto č. 28. Koncový prostor s dřevěnými vraty je bez podhledu, foto č. 25. Podlahy jsou betonové, foto č. 27 a 28. V jedné z dílen je v podlaze montážní jáma krytá dřevěnými prkny, foto č. 29 a 30.

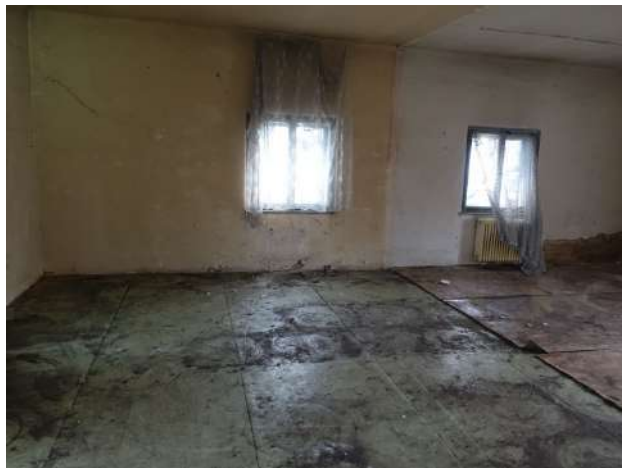
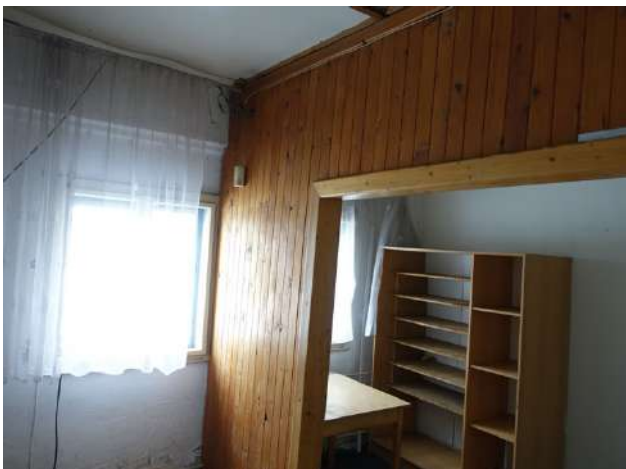
18.

mazaniny, keramická dlažba a místy je položena povlaková krytina z PVC, foto č.18. Nad podsklepenou částí jsou v 1.NP částečně podlahy dřevěné, na půdě jsou pravděpodobně cihelné půdovky v násypu ze stavební suti a škváry na prkenném záklopu na stropních dřevěných trámech. Střešní konstrukce je sedlová s pálenou střešní krytinou, nosná konstrukce je z dřevěných trámů. Stavební otvory jsou vyplněny dřevěnými okny a dveřmi. Vnitřní dělicí stěny jsou cihelné nebo z dřevěných trámů a sololitových desek, foto č.19.

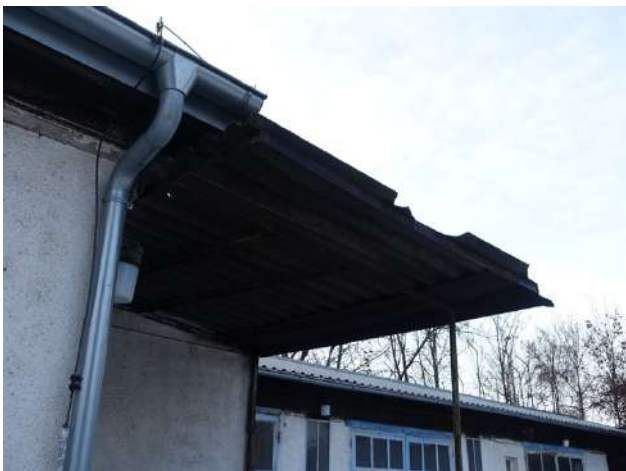
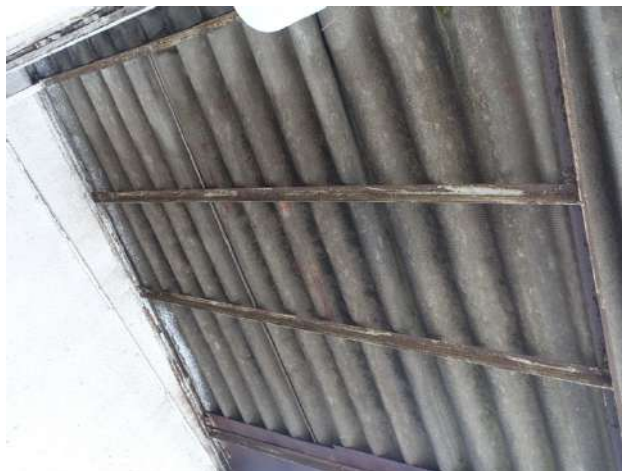
31.

- nad částí přístavku na rozhraní větších a menších dílen u severozápadního křídla je osazena krytina z vlnitých desek vyrobených z azbestocementu, foto č. 31 a 32
- u budovy s administrativními prostory v nároží jsou dvě komínová tělesa, u kterých jsou osazeny vložky z azbestocementu, foto č. 33 a 34

Pouze lokálně byly zjištěny roury komínových průduchů a části střešní krytiny, které obsahují azbestová vlákna. Proto při plánované demolici objektu musí být tento materiál odstraněn za přísných bezpečnostních a hygienických opatření!
