ZPRÁVA O PROVEDENÍ STAVEBNĚ TECHNICKÉHO PRŮZKUMU OBJEKTU MŠ A ZŠ LIDICKÁ 6a V BRNĚ

Brno, srpen 2025

Půdorysy krovů - vady a poruchy

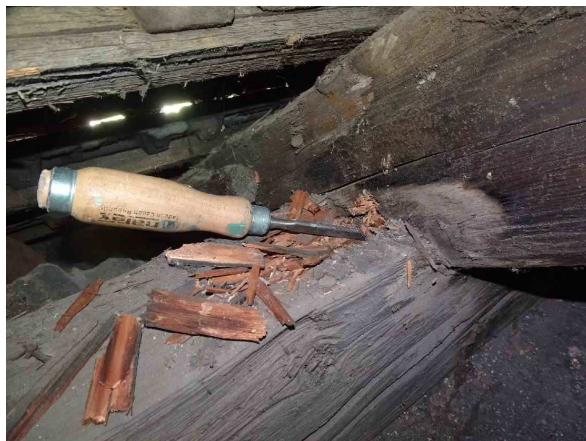
4.

- **Výše uvedenými dřevokaznými škůdci je více či méně napadeno jen několik prvků krovu.** Jedná se o :
 - několik krokví nebo jejich částí (K - značka na výkresu), je velice pravděpodobné, že po odstranění krytiny a podhledů může být zjištěno poškozených krokví ještě více, foto č.4, 6, 10, 37, 38, 41

- část pozednic (P), foto č.4, 6, 9, 29, 36, 39, 40

- **Co nejdříve provést opravu oplechování okolo jednoho komína ve východním křídle, kde zatéká do konstrukce krovu.**
- Provést dle možností výměnu či zesílení všech prvků vyznačených **červeně** ve výkresové dokumentaci. U ponechaných prvků dle možností odstranit (osekat, obrousit) jejich poškozené části.

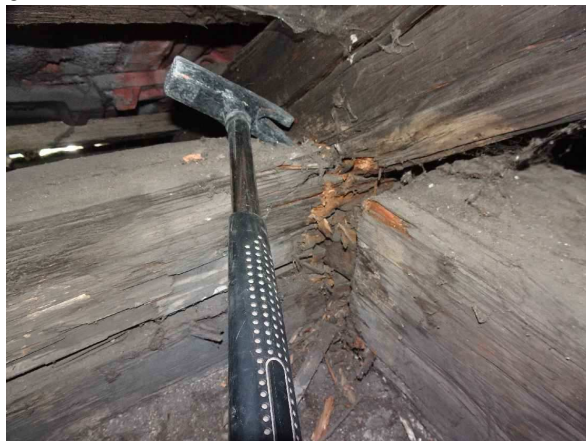
6.

- **Rovněž dřevokazné houby již většinou nejsou po místních opravách krytiny v aktivním stádiu, až na drobné výjimky nebyly nalezeny jejich čerstvé plodnice ani rhizomorfy,** foto č.6 - 8, 10, 11, 29, 39. Dřevokazné houby jsou aktivní spíše jen výjimečně v místech současného zatékání přes vadné oplechování komínu, foto č.10, 11.

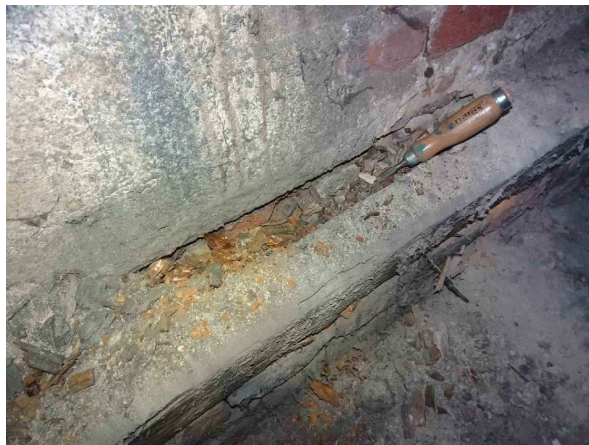
7.

- tři zhlaví vazných trámů (VT) v místě uložení na zdivo, foto č.8, 39
 - větší části roznášecích trámů (RT), na které jsou uloženy vazné trámy, je velice pravděpodobné, že po odstranění podhledů může být zjištěno poškozených roznášecích trámů ještě více, foto č.7

- jedna vzpěra (VZ), foto č.5
- Největší poškození hnilobou bylo zjištěno ve východním křídle u roznášecích trámů podporujících vazné trámy, které jsou oslabeny i o více jak 70% průřezové plochy, foto č.7.

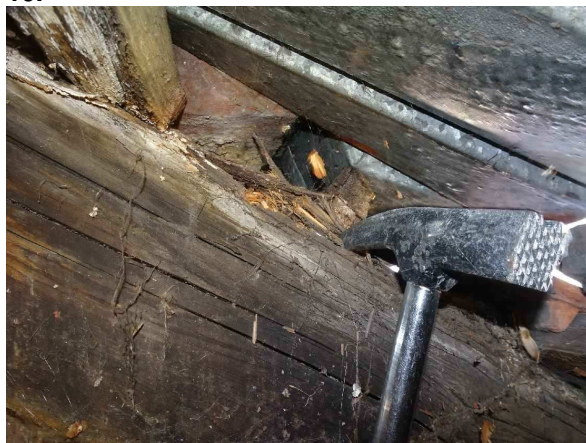
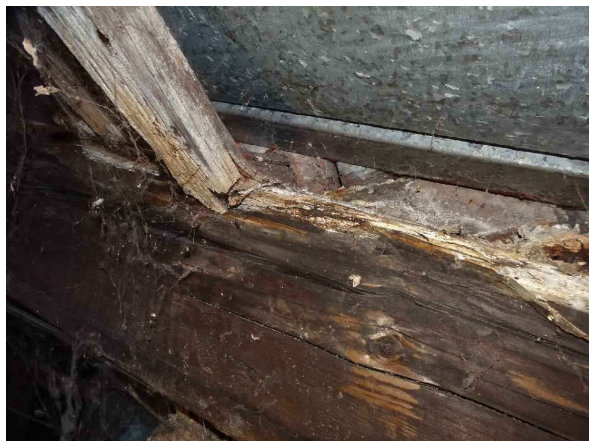
- Netěsnosti vznikají u olemování komínových těles, kde zatéká do dřevěných prvků krovu (vyhnílé latění, částečně vyhnílá kroky), foto č.10, 11.
- V úplně dezolátním stavu je většina komínových a větracích těles, které se již zcela rozpadají, jsou narušené trhlinami, hrozí u nich vypadávání jednotlivých cihel nebo jejich velkých částí, foto č.25, 26, 50 - 52.

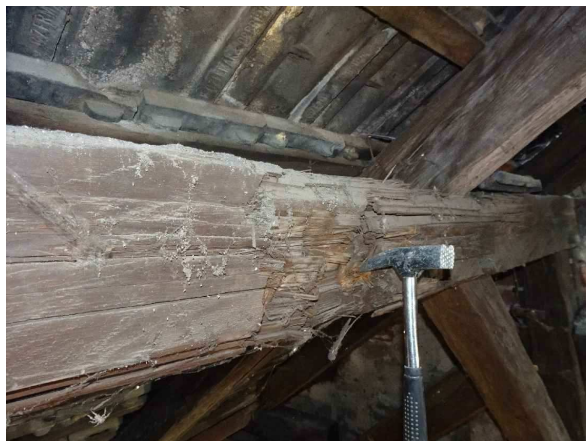
12.

- Jedna střední vaznice je výrazně mechanicky poškozena a oslabena o cca 50% průřezové plochy (pravděpodobně šrapnelem z 2. světové války) a vykazuje výrazný průhyb, foto č.12.

- Naimpregnovány musí být i všechny nově použité dřevěné prvky.
- Všechny nové spoje prvků, jejich případné zesílení, nahrazení atd. doporučujeme konzultovat se statikem nebo svěřit odborné prováděcí firmě. Ke každé poruše bude nutno přistupovat individuálně.

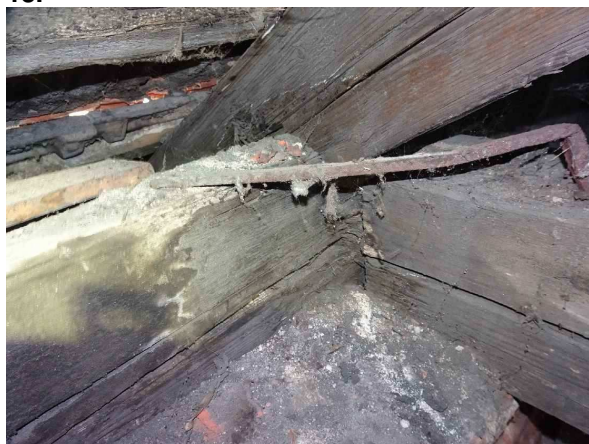
13.

- V krovu jsou v dolních částech uvolněné některé spoje, foto č.13.
- Pravděpodobně při provádění kotvení nějakého stožáru došlo k rozštípnutí jedné krokve ve vrcholu krovu, foto č.14.

- Opravit uvolněné spoje. Ukotvit pozednice ke stropní konstrukci nebo k půdním nadezdívkám.
- Před rekonstrukcí bude nutno ve východním a severním křídle odstranit obložení krovů a provést ještě doplňkový průzkum v současné době nepřístupných míst. Je velice pravděpodobné, že budou nalezeny ještě nějaké další poškozené prvky krovu.

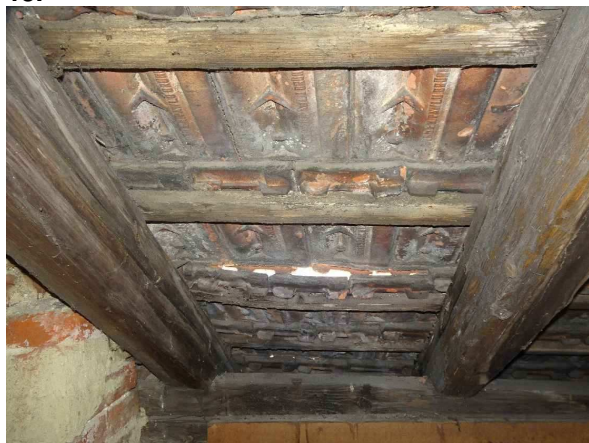
15.

- Latění vynášející tašky je poddimenzované, na mnoha místech již výrazně zprohýbané, místy i vyhnílé, zlomené, krytina uložená na nich je zvlněná a netěsní, foto č.15, 16, 44. Místy již byly latě nahrazeny novými, ale krytina byla ponechána stará, foto č.43.

- Nad východním a západním křídlem bude nutné provést celkovou výměnu pálené střešní krytiny včetně latění a všech klempířských i zámečnických výrobků. Zatím ji ještě lze místně vyspravit a udržovat v provozuschopném stavu, ale tyto práce budou čím dál obtížnější. Prohlídku střešní krytiny a místní opravy bude nutno provádět minimálně 1 x ročně.

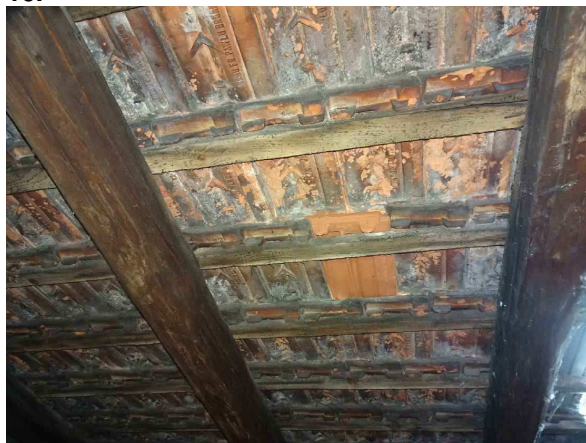
16.

- Střešní krytina z pálených francouzských tašek je většinou velice stará, dle značky výrobce lze její stáří odhadnout i na 80 - 90 let. Její údržba začíná být čím dál problematičtější, protože nové tašky řádně nedoléhají na tašky staré, foto č.16, 19. Střešní tašky se již lámou, některé se dokonce i drolí a zcela rozpadají, a to jak z dolní, tak i z horní strany, foto č.16, 17, 21, 46, 47. Střešní krytina je nad východním i západním křídlem již za hranicí své životnosti.

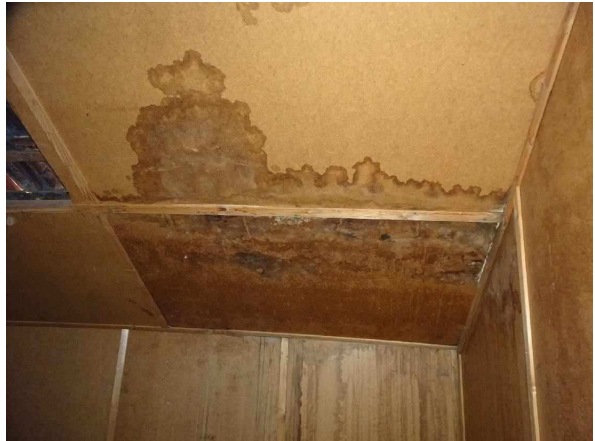
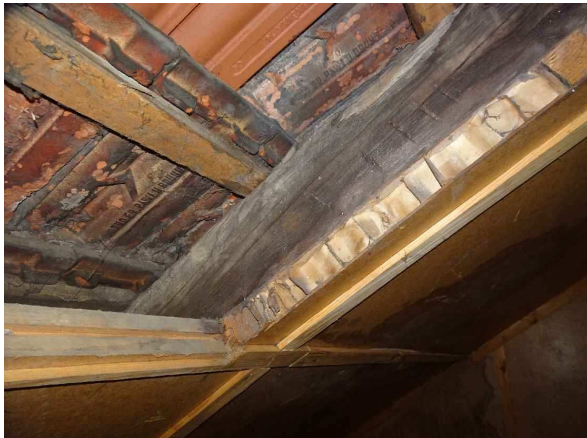
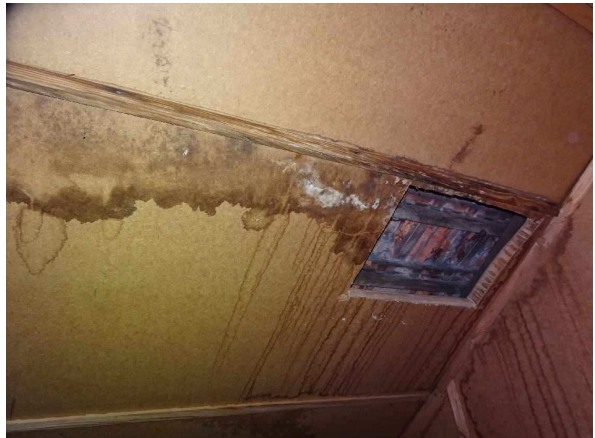
- V místech viditelných vlhkostních „map“ na podhledech z dřevěných panelů jsme zjistili, že zde dochází k zatékání okolo skrytých výlezů na střechu, nebyly zde ale zjištěny hnilobou poškozené dřevěné prvky, foto č.22 - 24.

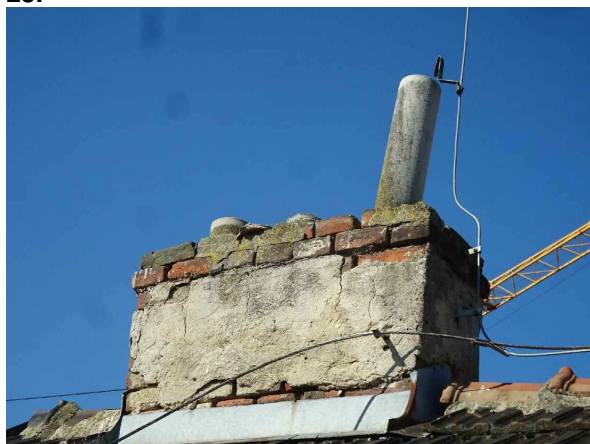
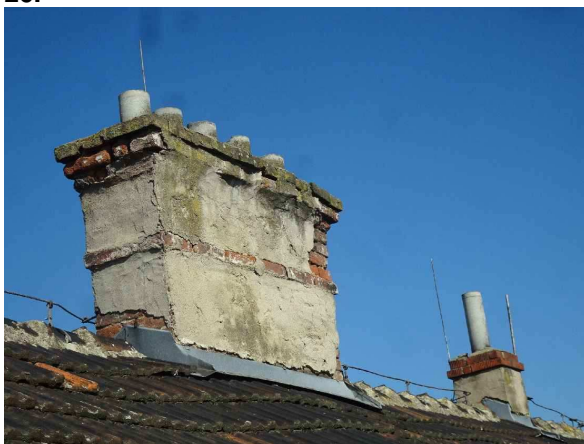
- Na mnoha místech byly v komínových tělesech zjištěny azbestocementové roury, které obsahují zdraví škodlivá karcinogenní azbestová vlákna, foto č.25, 26, 51, 53.

- Komínová a větrací tělesa bude nutno nad rovinou střešní krytiny provést zcela nově.
- Provést opatrné odstranění všech azbestocementových výrobků - uložení do tuhých PE pytlů a odvezení na skládku.

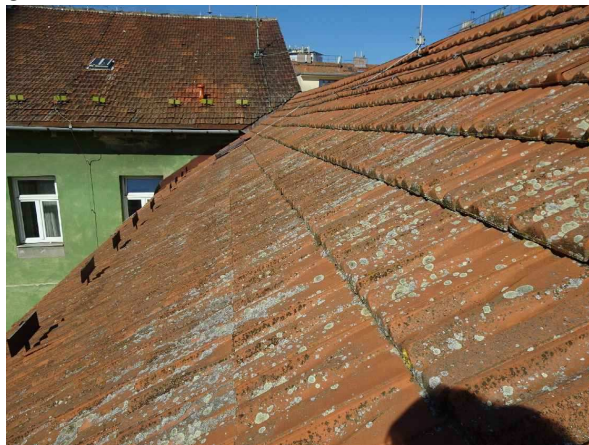
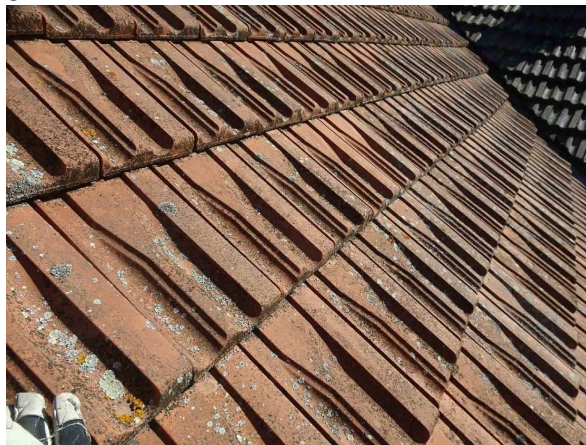
- Střešní krytina pultové střechy severního křídla je relativně zánovní a plní svoji funkci, foto č.31, 32.
- Úžlabní plechy jsou již napadeny korozí, zatím jsou ale funkční, foto č.48, 49.

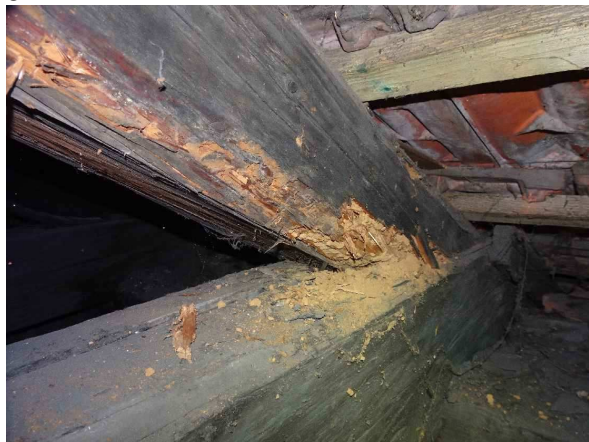
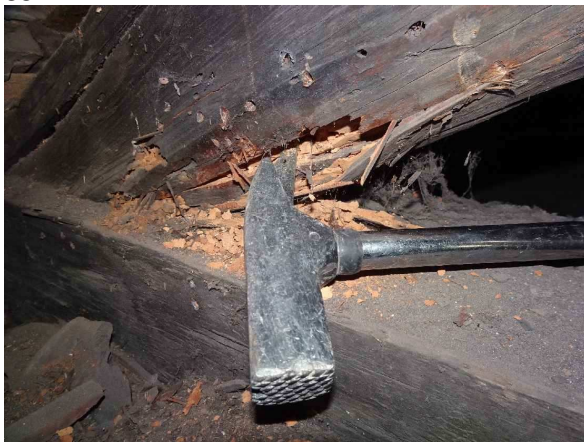
- Červotoč proužkováný (Anobium punctatum) - výjimečně
- Místy se jedná o kombinaci napadení výše uvedenými dřevokaznými škůdci.
- **Dřevokazný hmyz již s největší pravděpodobností není v aktivním stádiu, protože nikde nebyly zjištěny jeho čerstvé pozerky.** Dřevokazný hmyz v minulosti většinou napadl a poškodil bělové části řeziva těsně pod kůrou, foto č.9, 29, 36 - 38, 40, 41. Po osekání napadených částí s chodbičkami larev a brouků jsme zjistili, že s hloubkou jich ubývá, jedná se tedy většinou o povrchové poškození dřeva. Několik prvků je ale napadeno i hloubkově, foto č.37, 38.

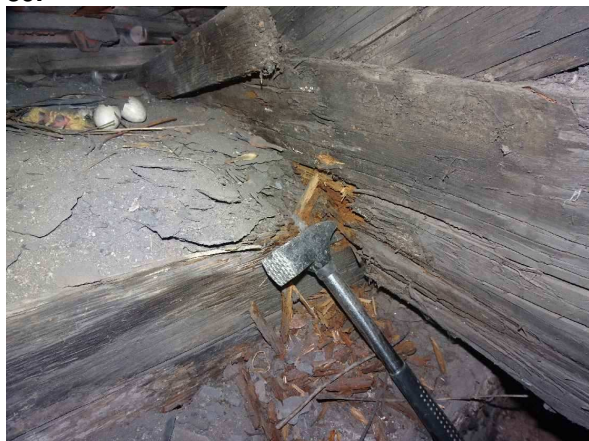
39.

- Další výrazné poškození hnilobou je v západním křídle u jednoho zhlaví vazného trámu a pozednice, foto č.39. Došlo zde již i k místnímu poklesu plné vazby, což se projevilo zvlněním střešní roviny, foto č.45.

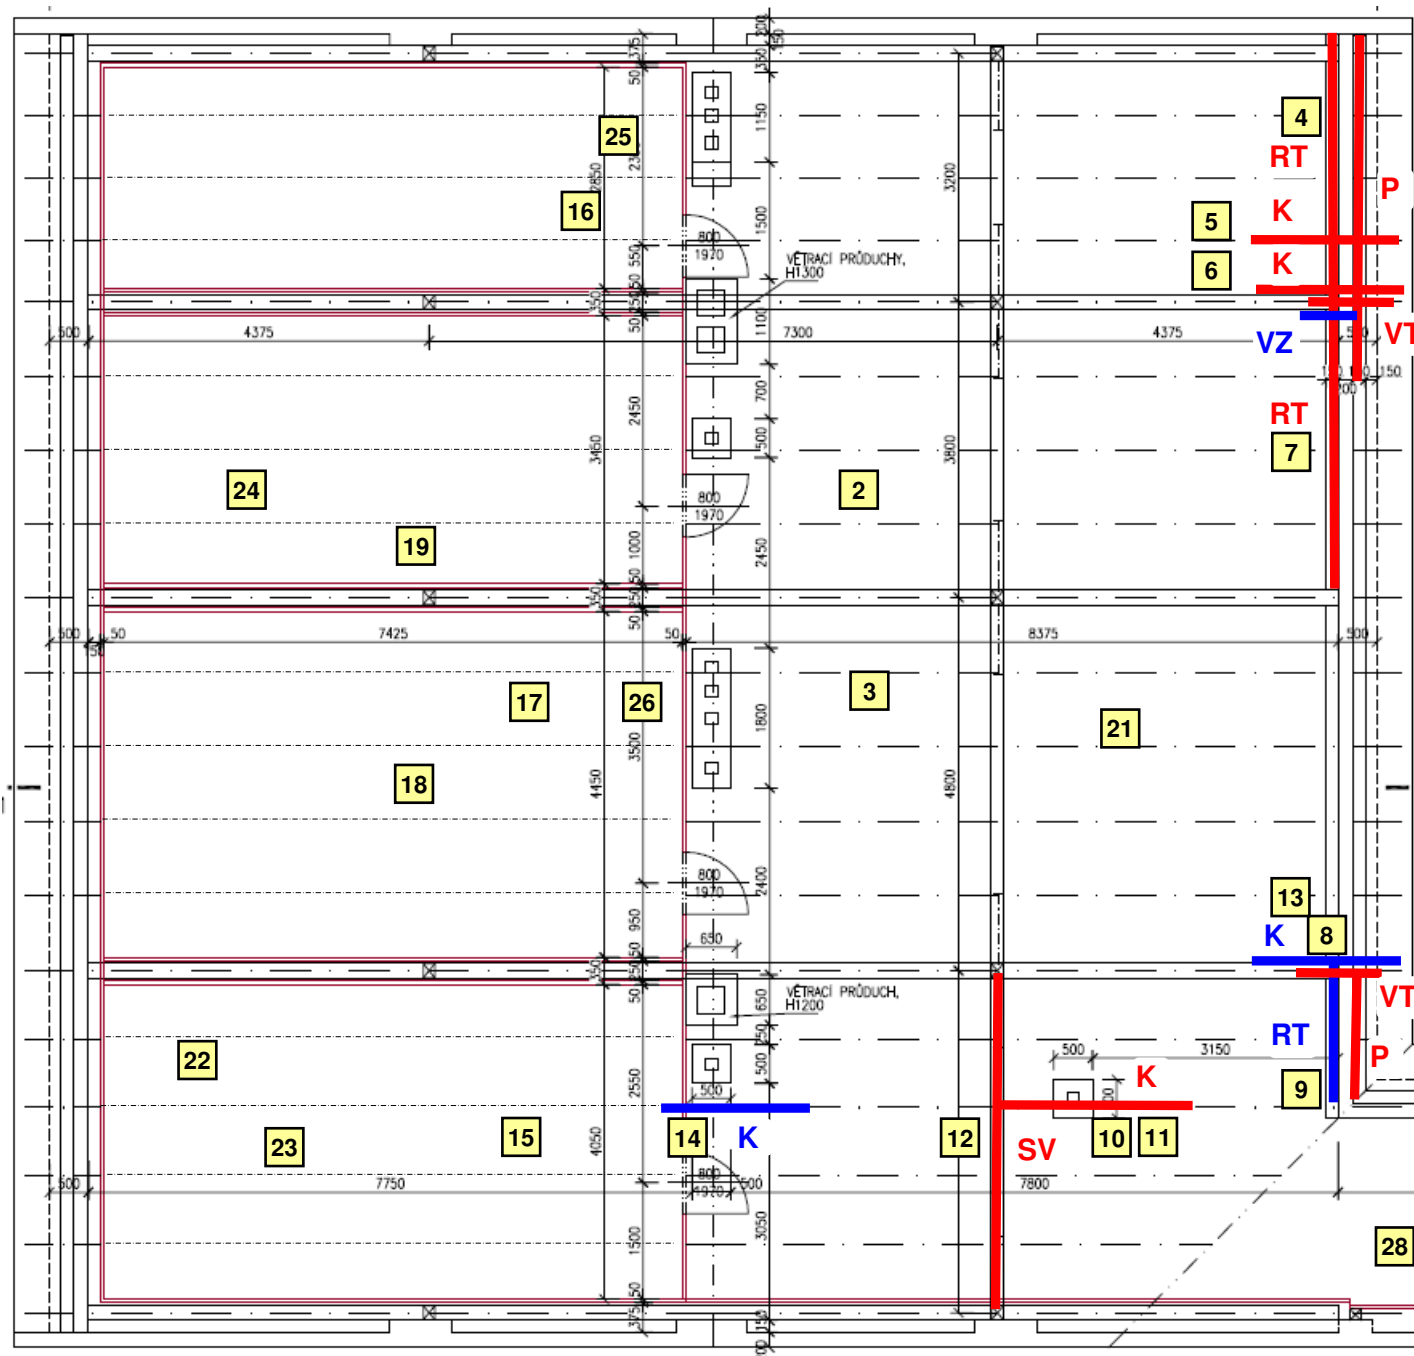
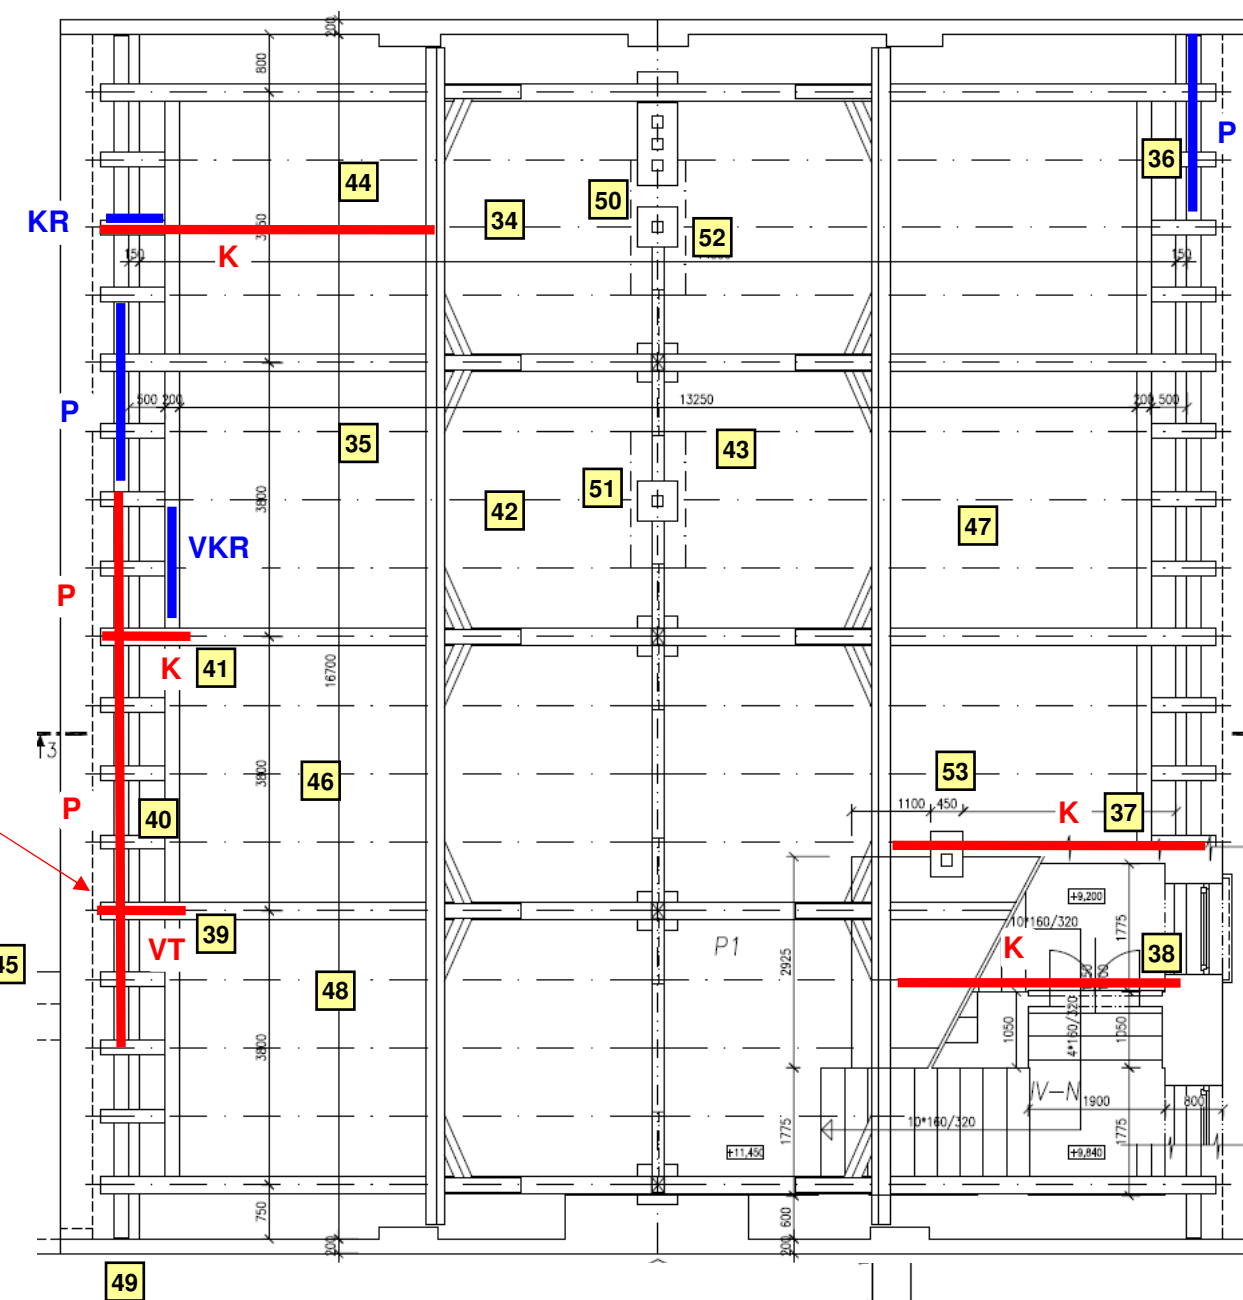
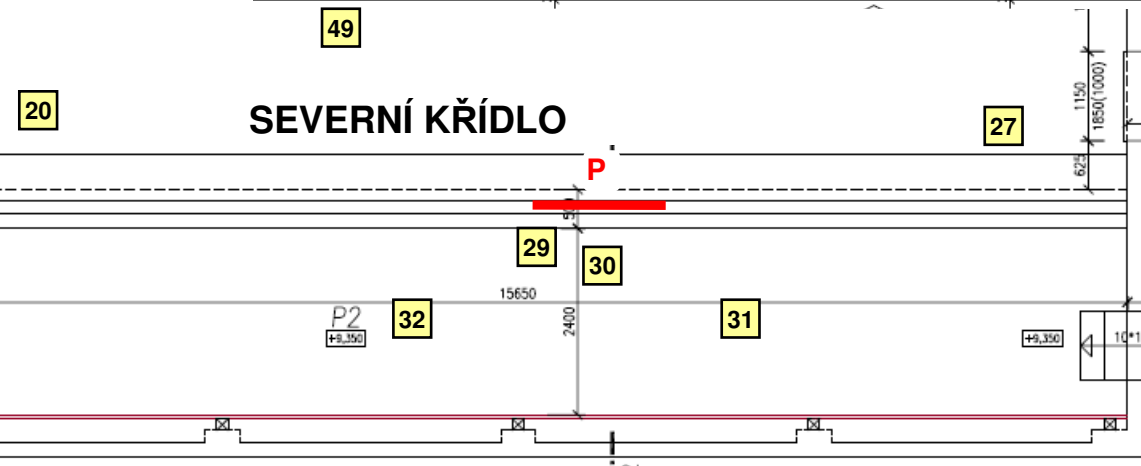
- Všechna poškození jsou barevně vyznačena na výkresové dokumentaci. Prvky, které jsou oslabeny o více než 30 % průřezové plochy jsou vyznačeny **červeně**. Prvky, které jsou oslabeny o cca 10 - 30% jsou na výkresech vyznačeny **modře**. Prvky oslabené méně jsme již nevyznačovali, protože poškození je minimální, trámy plní svoji funkci a dřevokazní škůdci se v nich nešíří.

Pokles plně vazby!

- U prvků, které jsou na výkresech vyznačeny **modře**, doporučujeme pouze osekát či obrousit povrchově napadené části až na zdravé dřevo, a to pak preventivně chemicky ošetřit.
