Odborný posudek stromů

| Účel posudku: | Zjištění aktuálního stavu stromů a návrh adekvátního pěstebního opatření na vybrané ploše |
| Datum šetření: | 18. 10. 2025 |

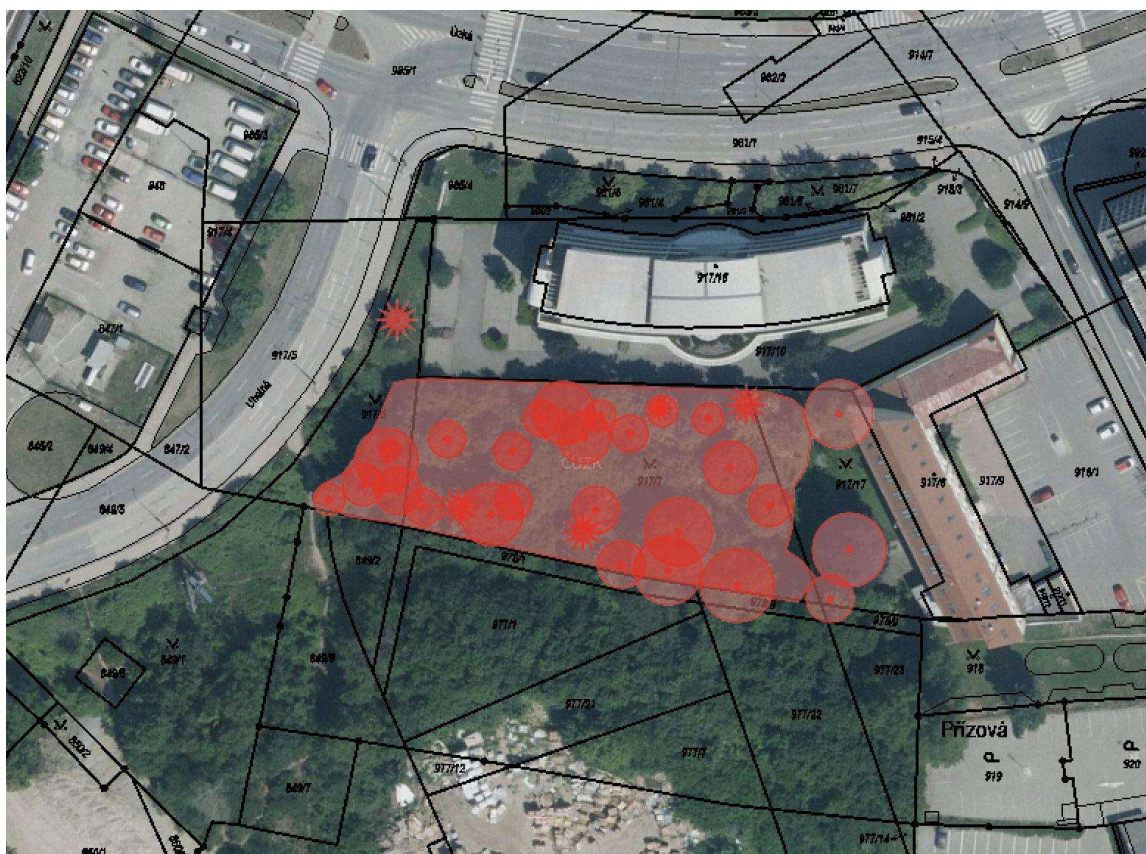
Celkový pohled na umístění stromů

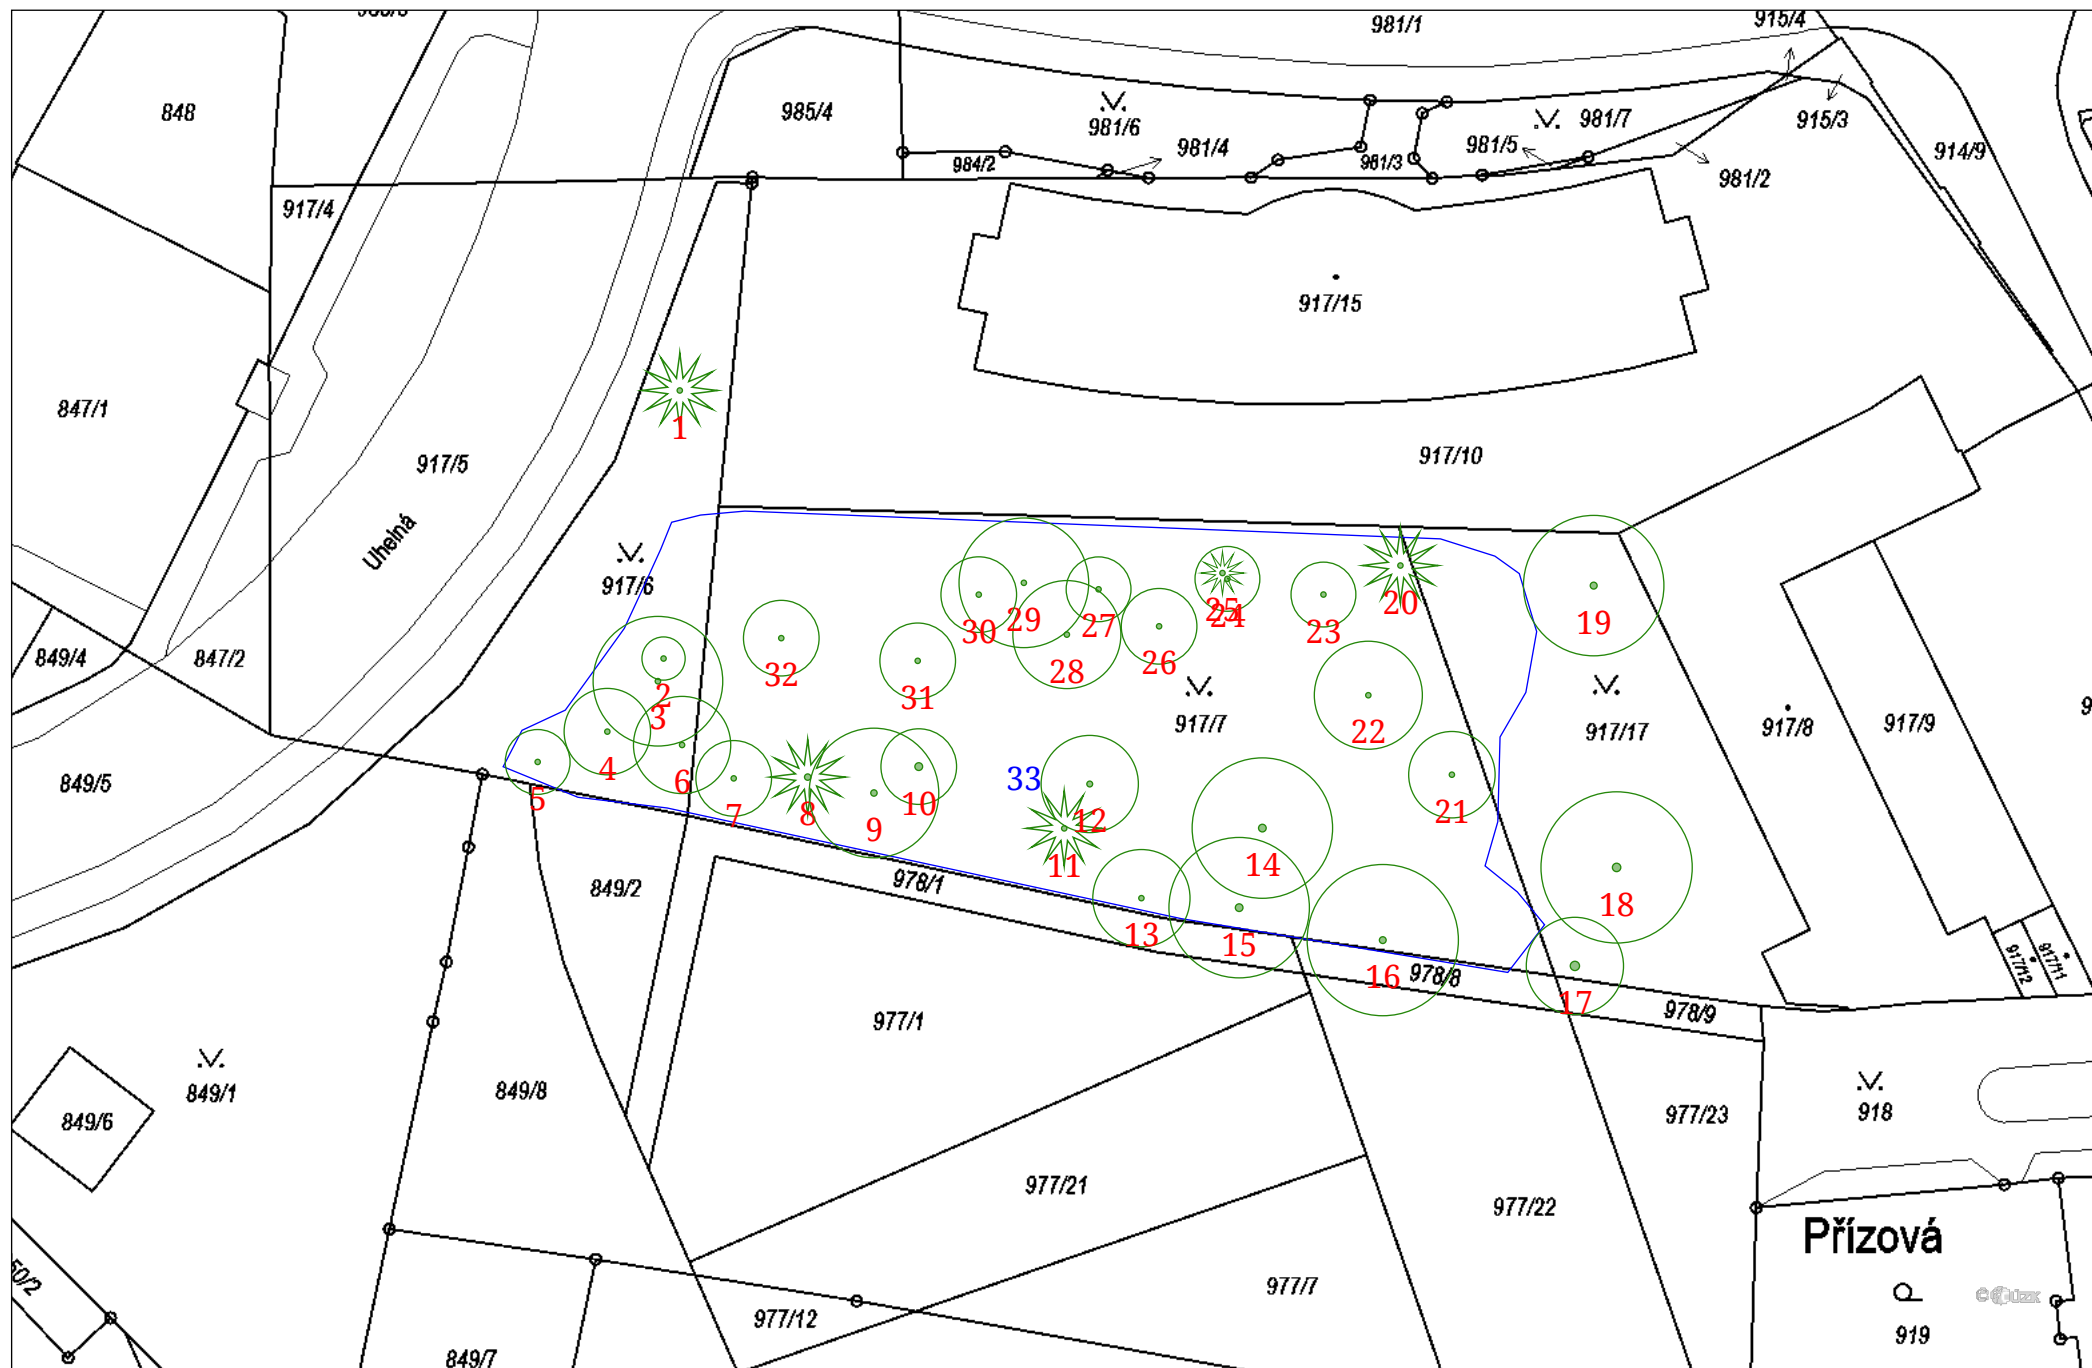
Příloha:mapové umístění stromů a skupin(1:700), 1/1

U dřezovce (č.19) a dřínu (č.29) byly navrženy i pěstební zásahy z důvodu potenciálního ohrožení/omezení provozní bezpečnosti. Dřezovec má silné suché větve v koruně nad veřejnou komunikací a dřín korunou zasahuje do průjezdného profilu této komunikace.

U javoru (č.17), dubu (č.10) a třešně (č.26) bylo navrženo kácení z důvodu nestability jedince a jeho možného pádu.

U nahovětve (č.3) před vstupem do "parku" navrhuji provést bezpečnostní řez a odstranit tak suché ohrožující kosterní větve.
