Vozovna Brno – Komín, ulice Jundrovská.  
Plocha odstavného stání trolejbusů ve 2. NP.

## Popis objektu

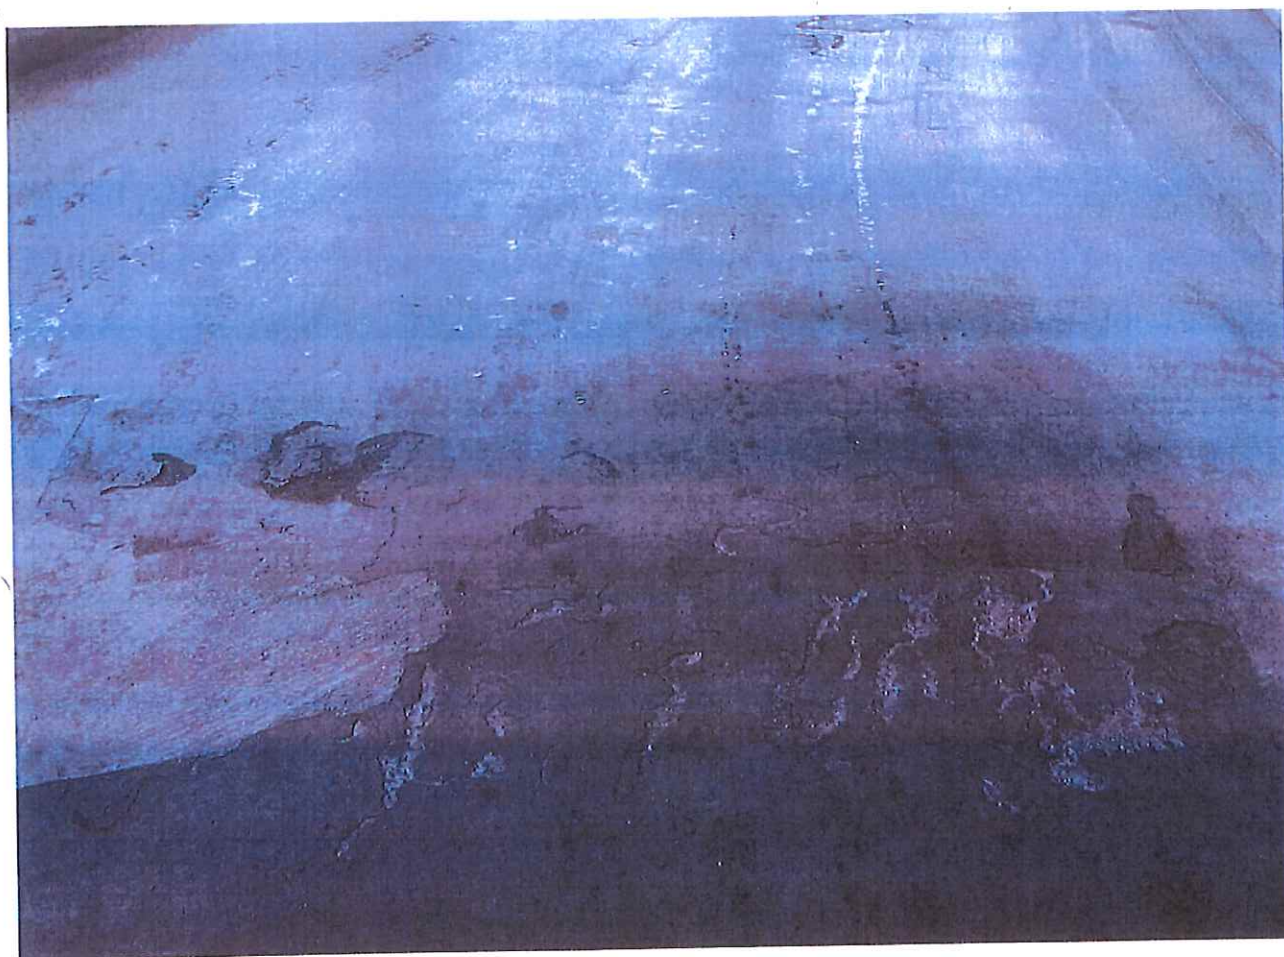
Příčné trhlinky byly zjištěny ve stoupání nájezdové rampy, téměř zásadně počínající od obvodových sloupů přes zvednutý betonový chodník.

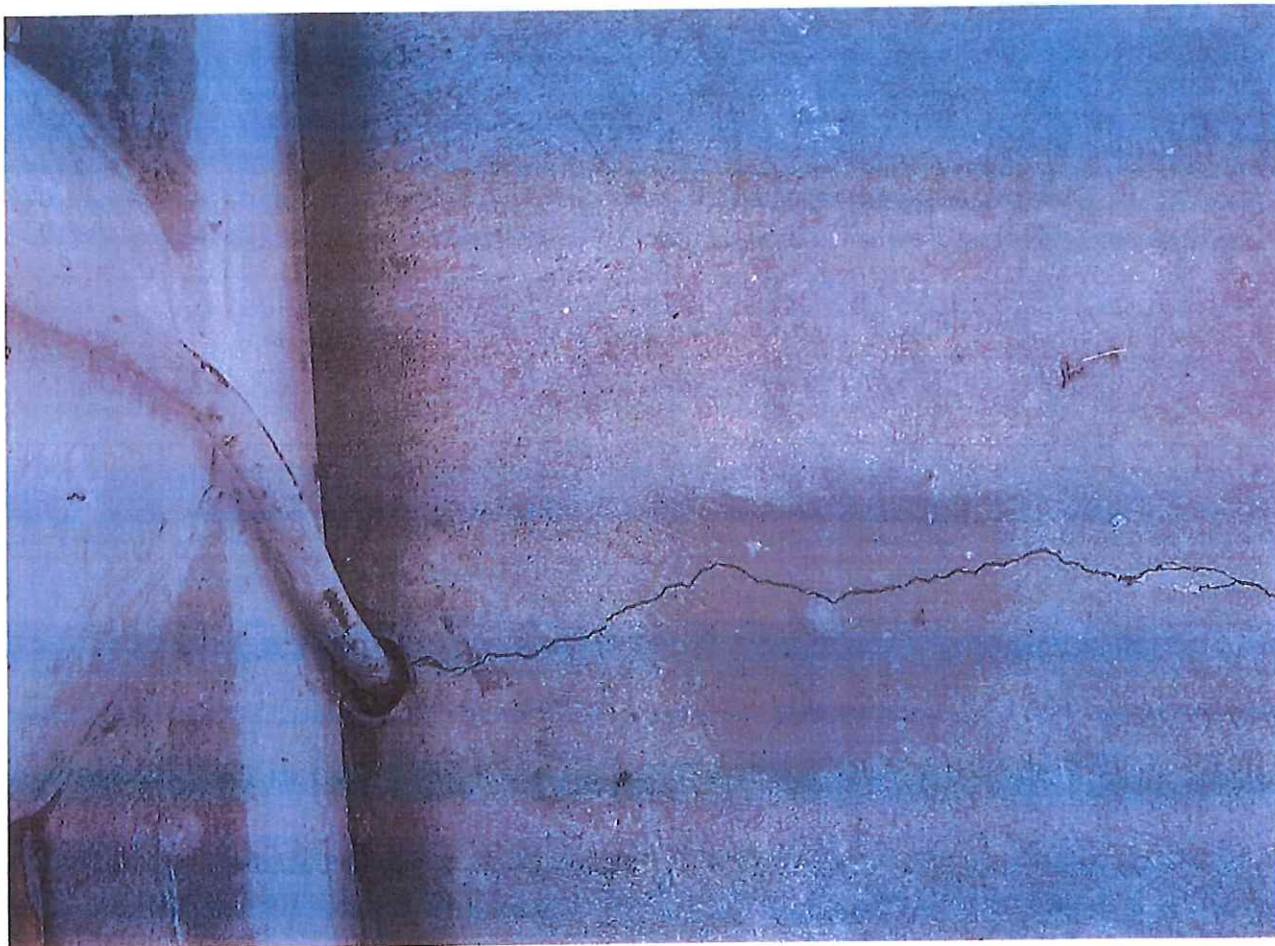
Podobná trhlina – delší – byla objevena při výjezdu z parkovací plochy ven, rovněž počínají u vnitřního nosného sloupu.

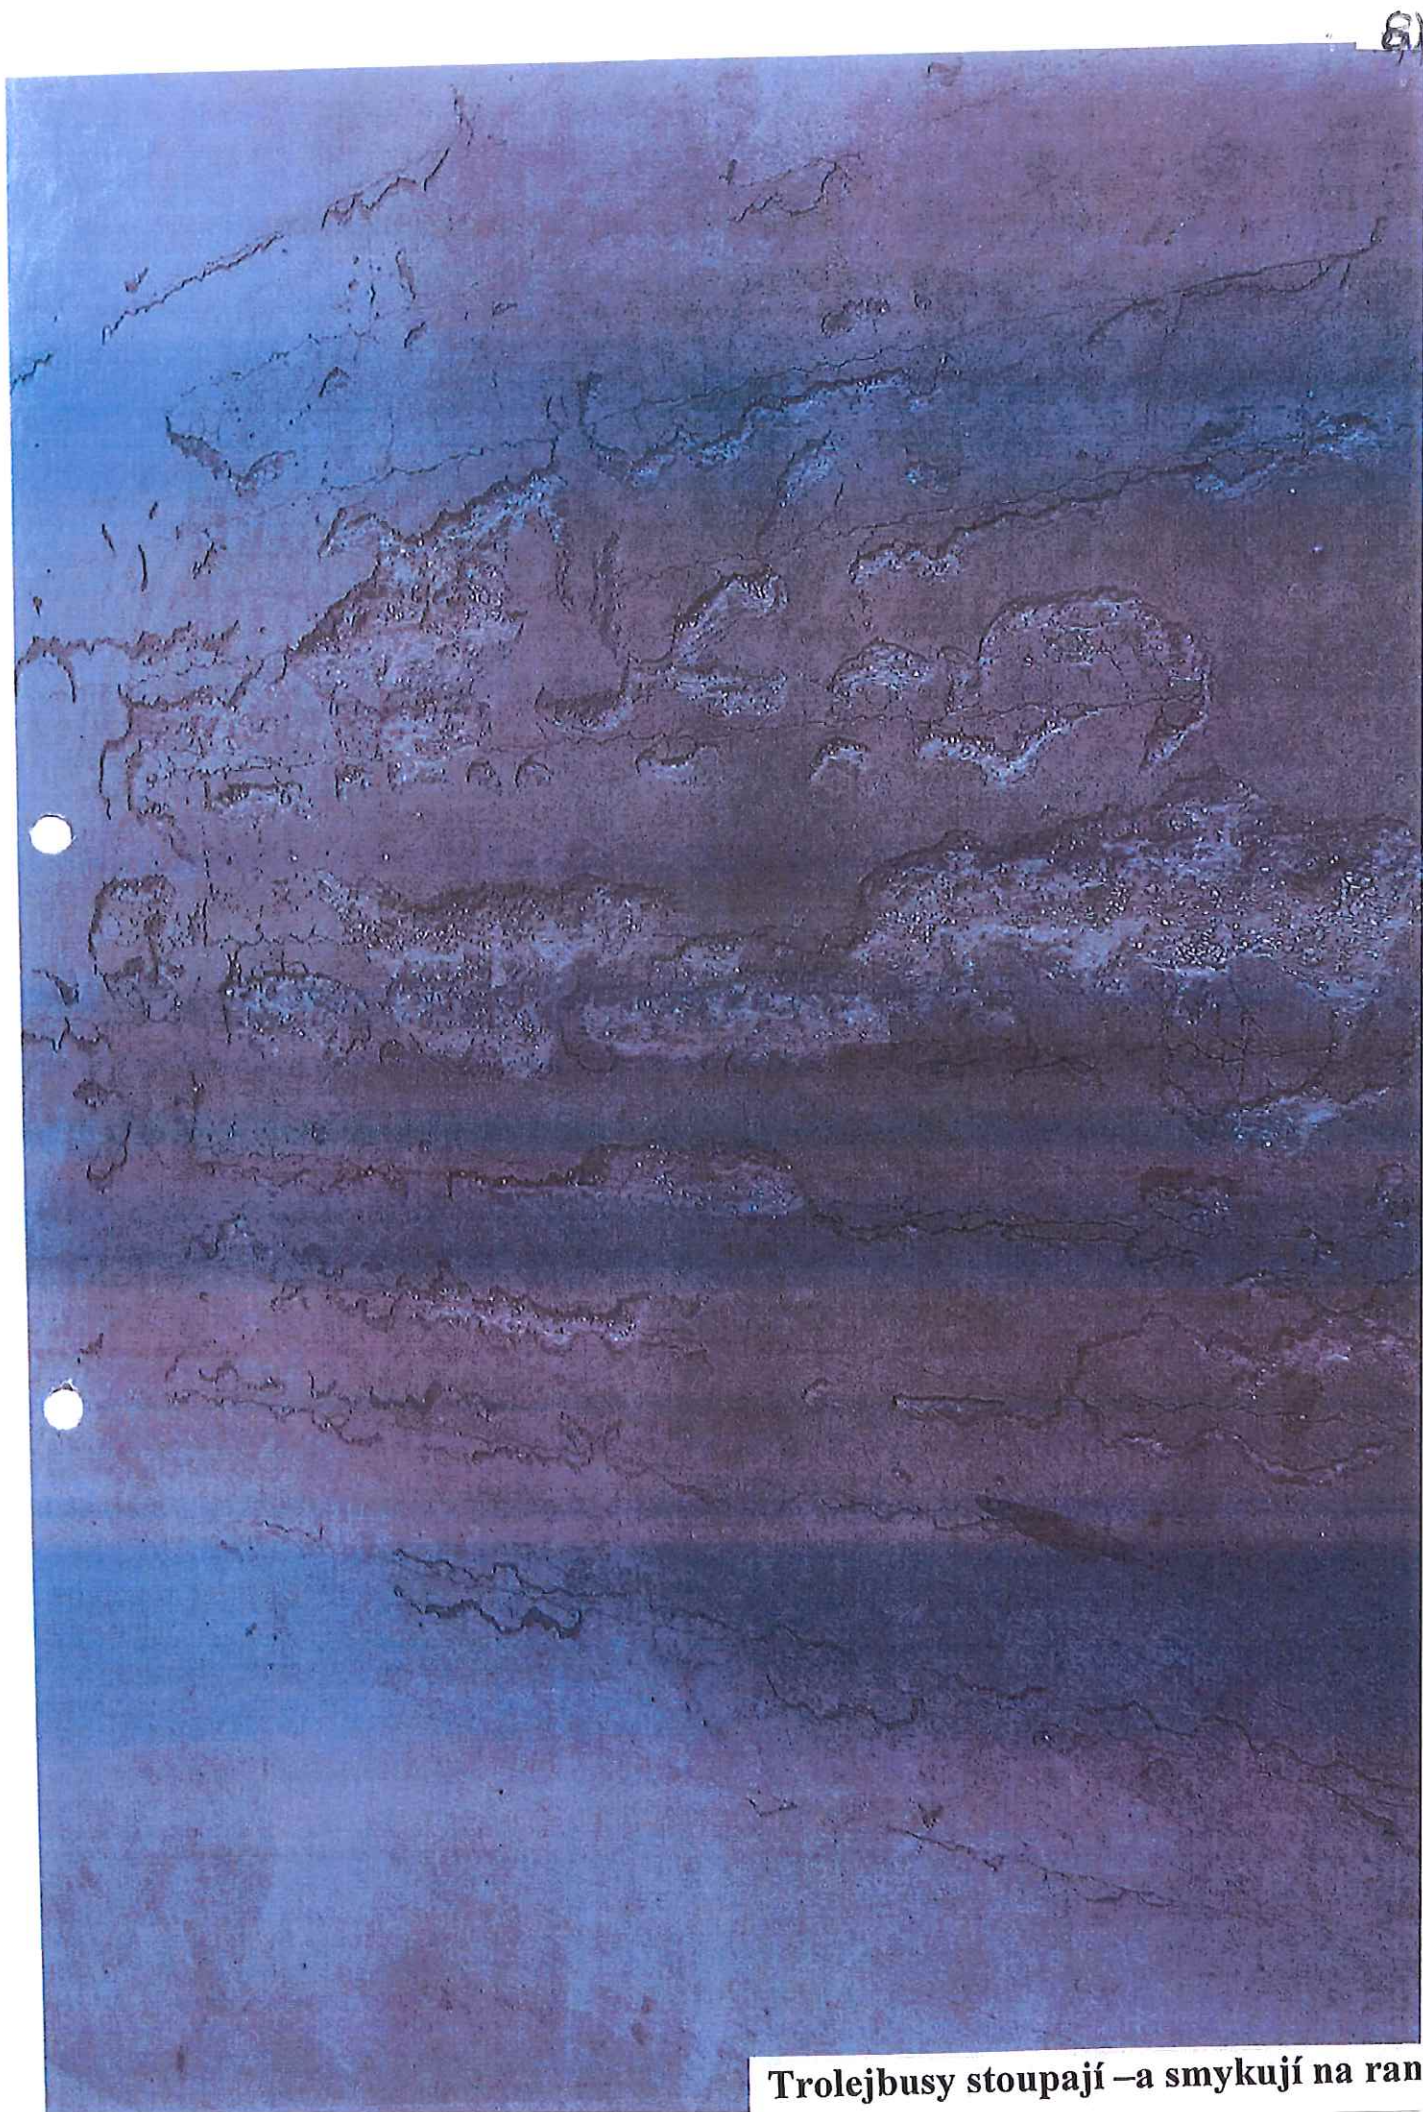
V parkovací ploše ve 2. NP byly zjištěny lokální poruchy na více místech – v horním povrchu pojezdové desky.

Tyto poruchy /nejde již o praskliny/ jsou zřejmě systémové v důsledku nedostatečné tuhosti této horní desky tloušťky 60 mm. Jednoznačně vznikají pojezdem trolejbusů.

Při současném působení tohoto lokálního zatížení, kdy potom především v zimním období působí tající sníh a led se solí ze spodních částí přijíždějících trolejbusů agresivně přes porušený povrch na výztuž, je evidentní silné znehodnocení této nosné horní výztuže a její poměrně velké zeslabení až zploštění.

Tím je patrně značně zeslabována únosnost pojezdové stropní konstrukce.

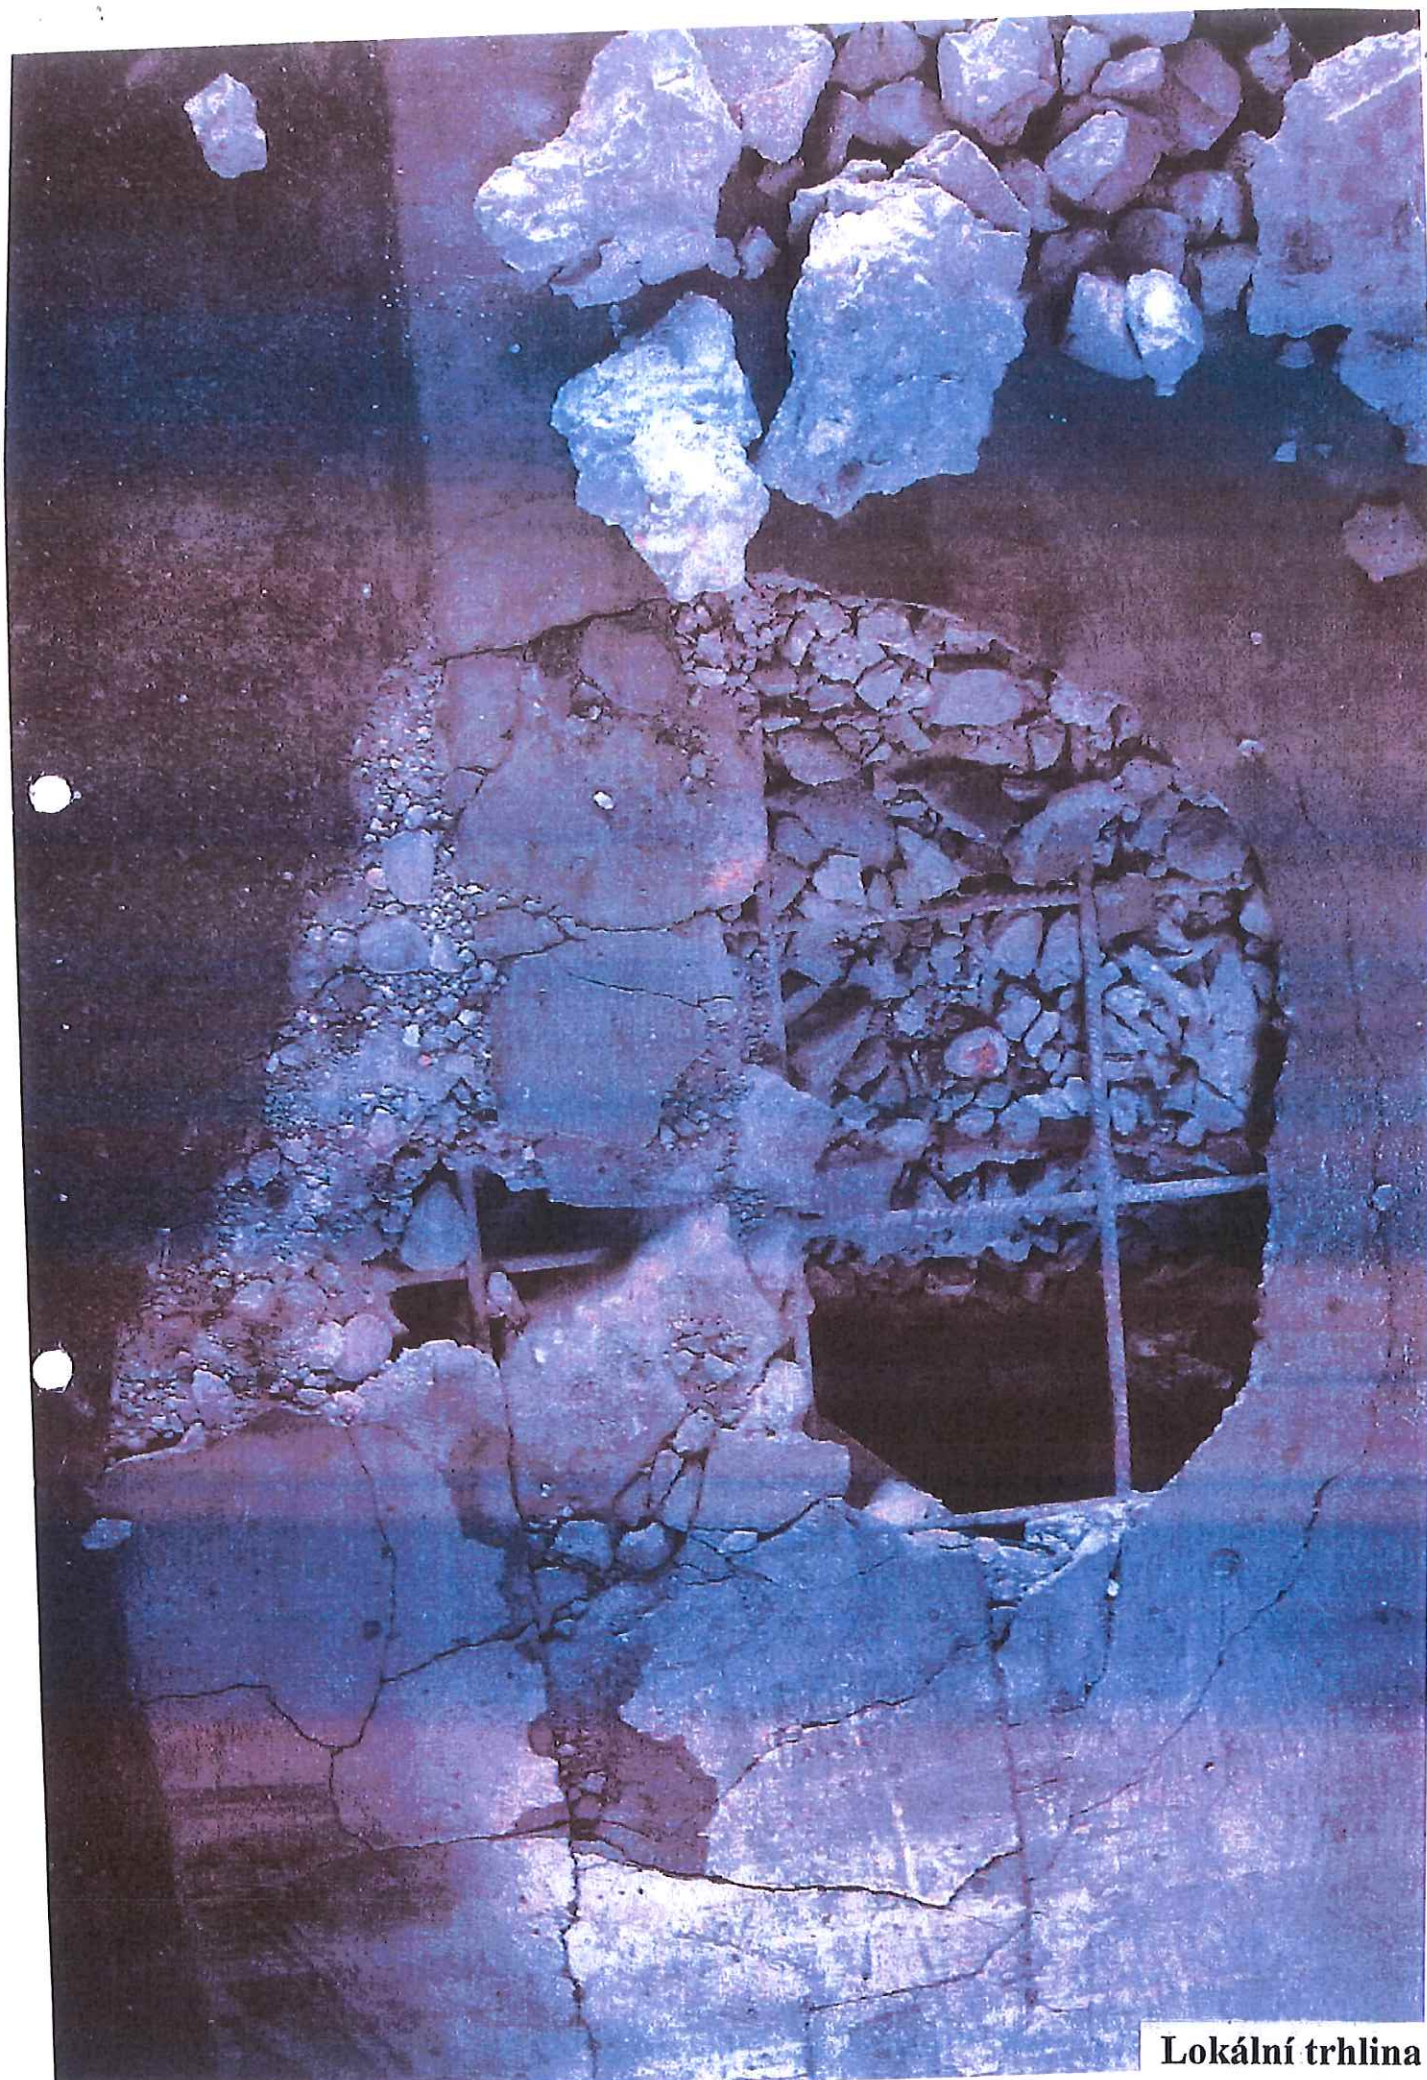
Styk opravovaného a nové závady

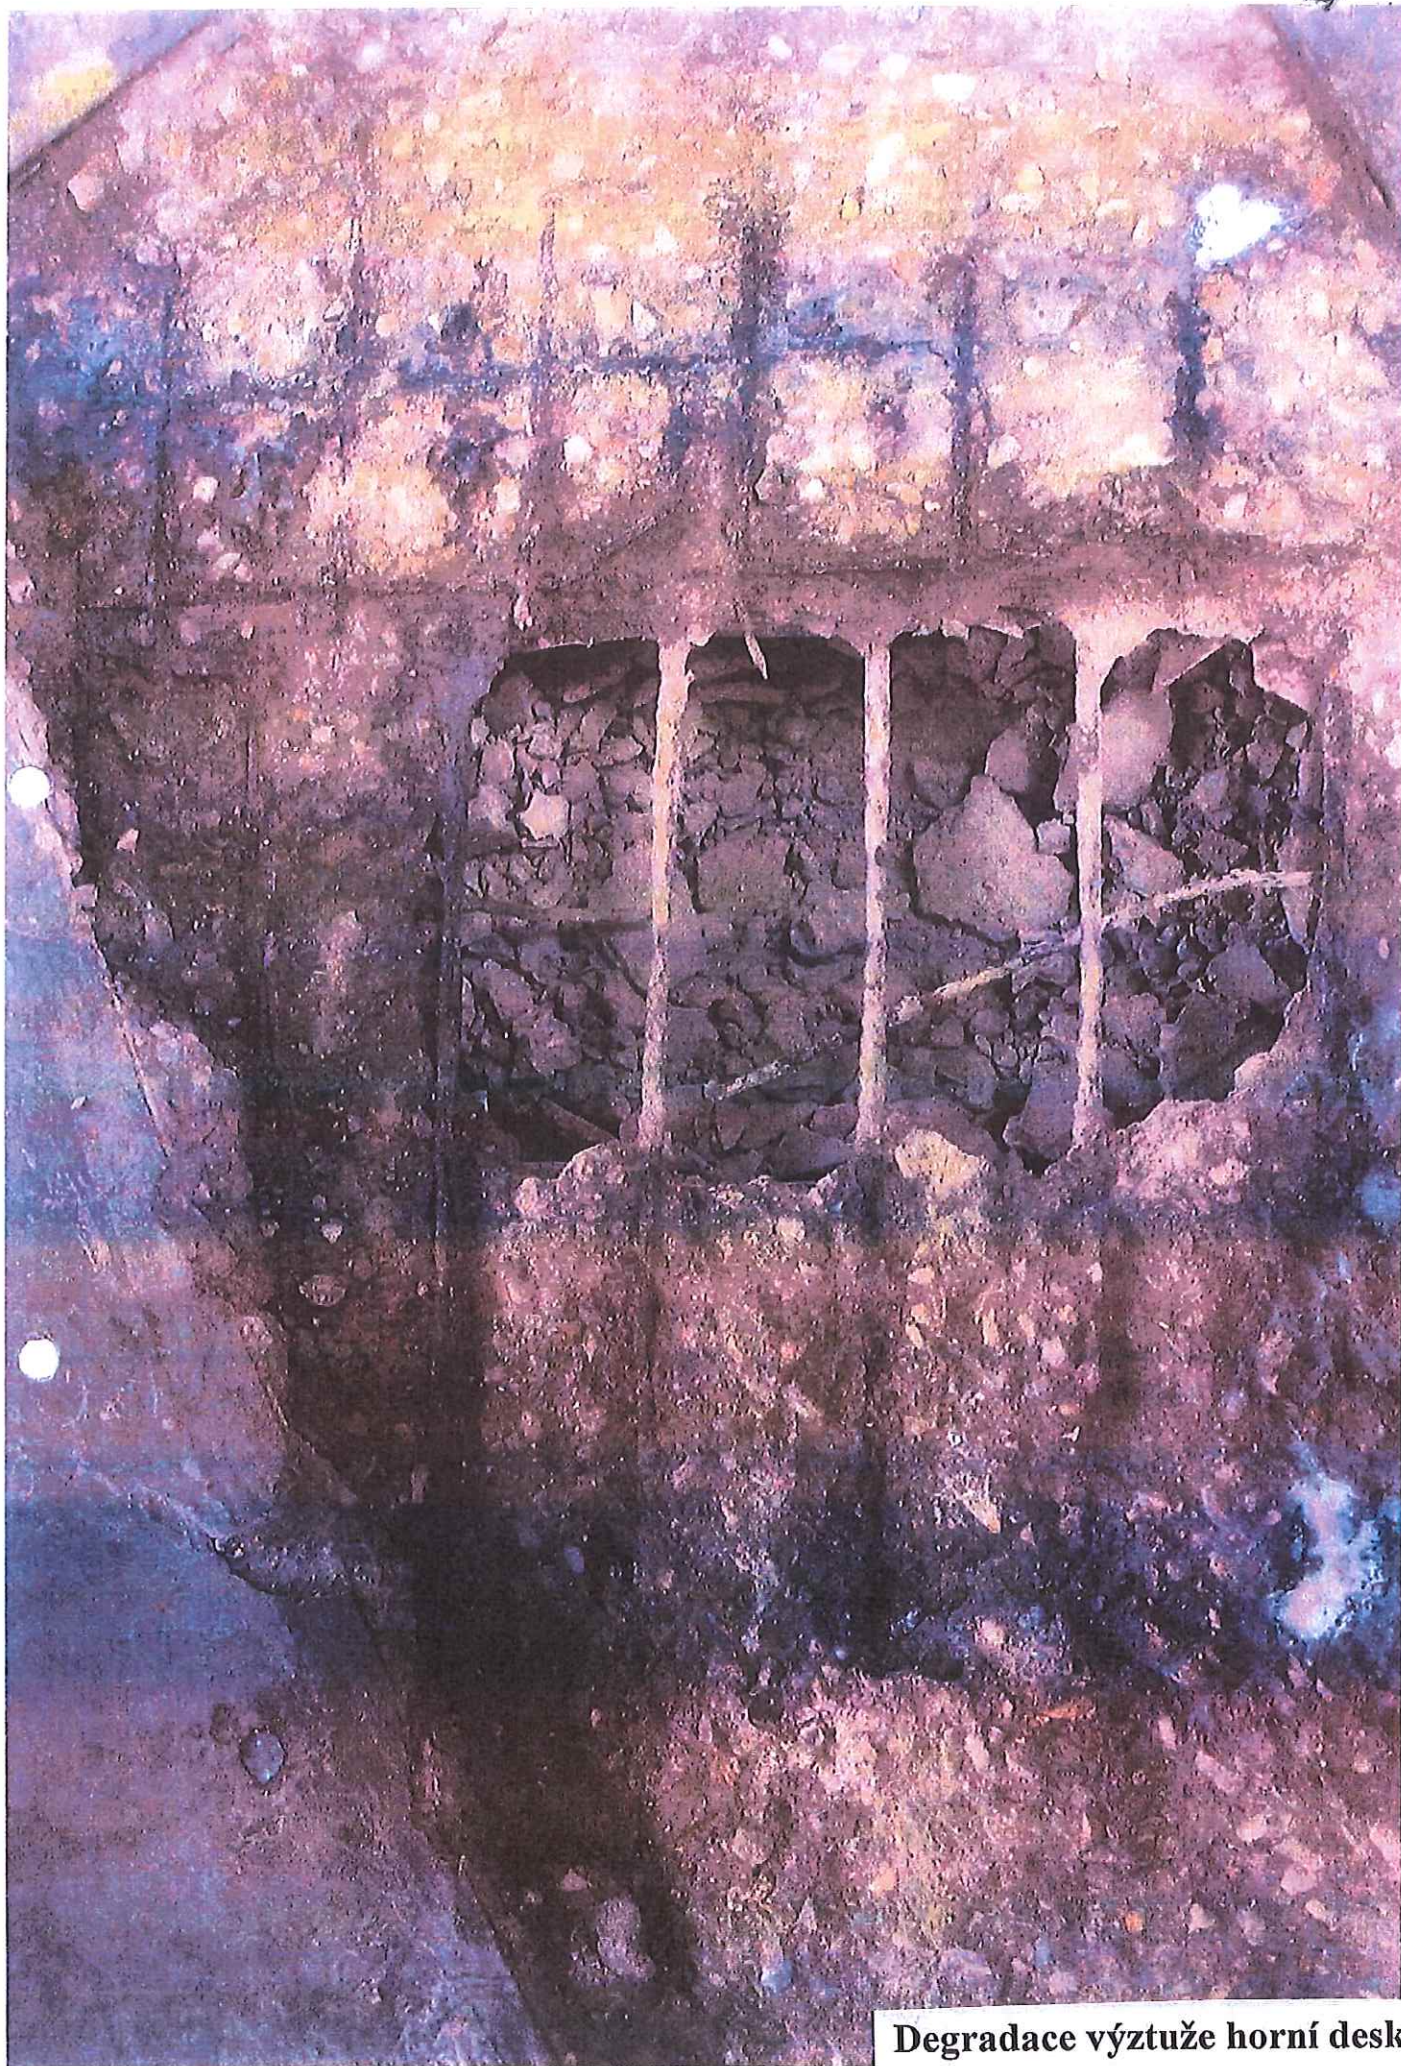
201

Lokální trhlina

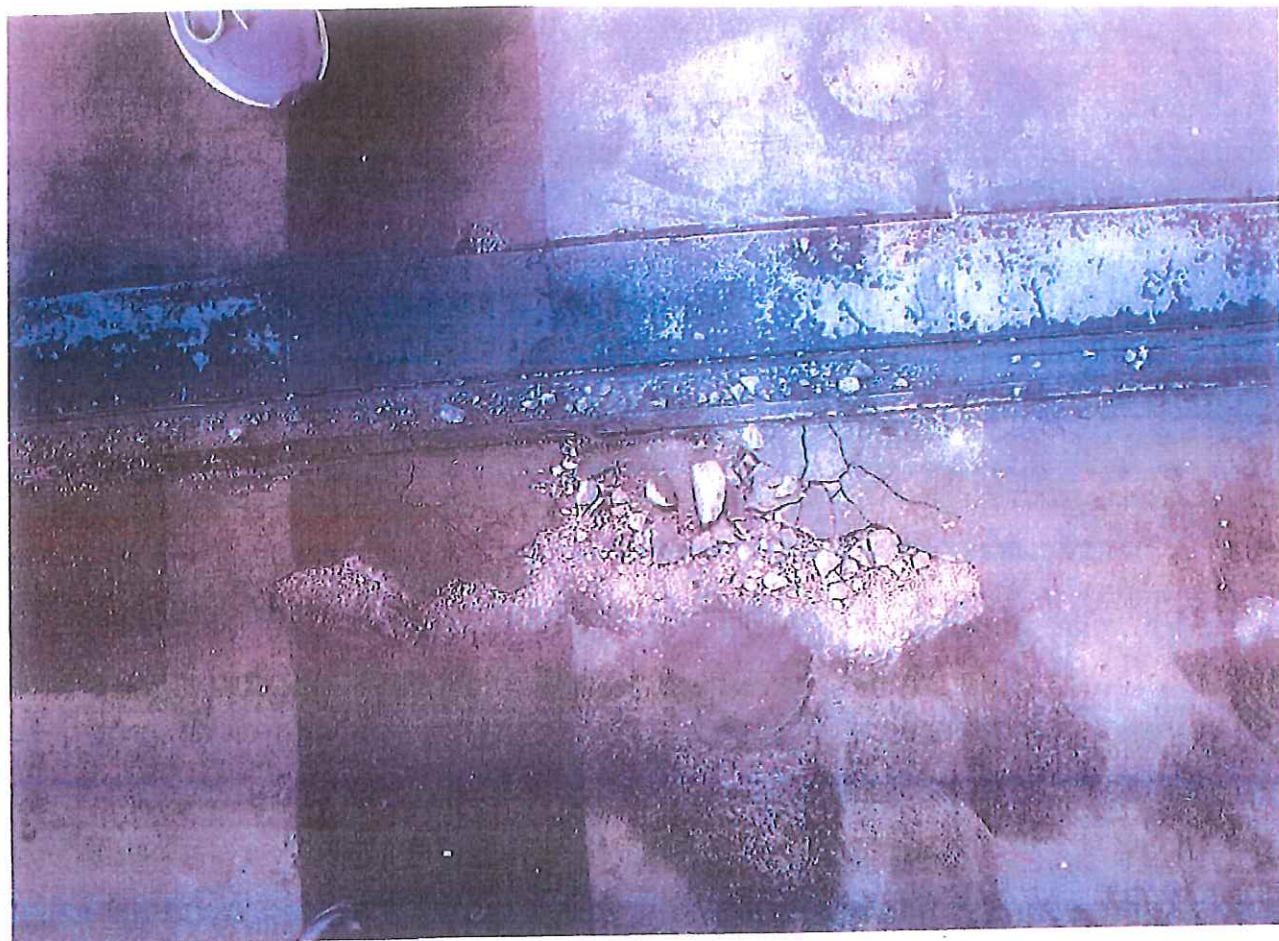
Degradace výztuže horní desky

Poškozená výztuž horní desky musí být doplněna výztuží novou, případně nahrazena aplikací jiných, následným projektem zvoleným materiálem /uhlíková vlákna ? atp./.

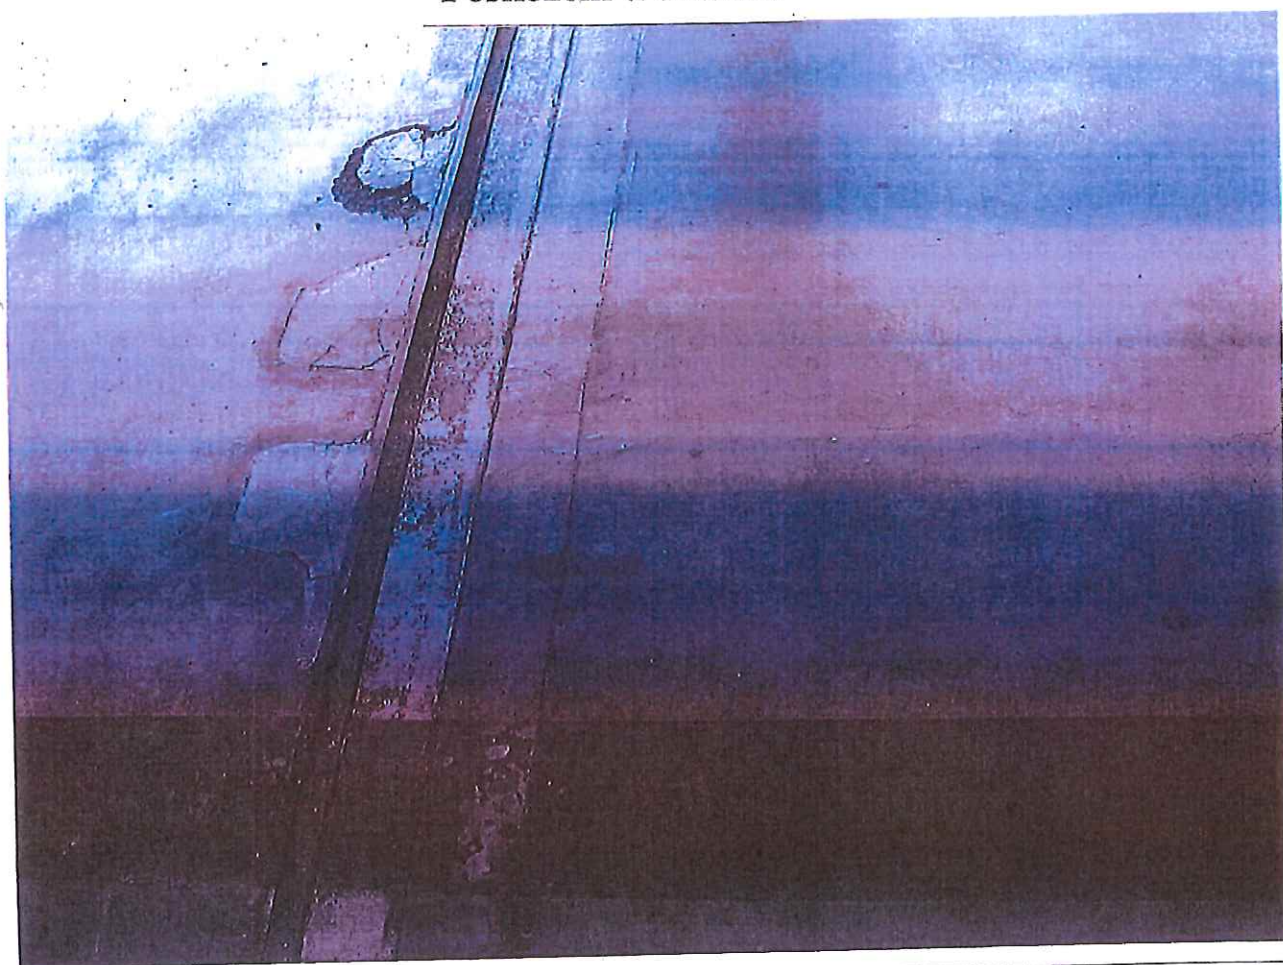
Poškození u dilatací

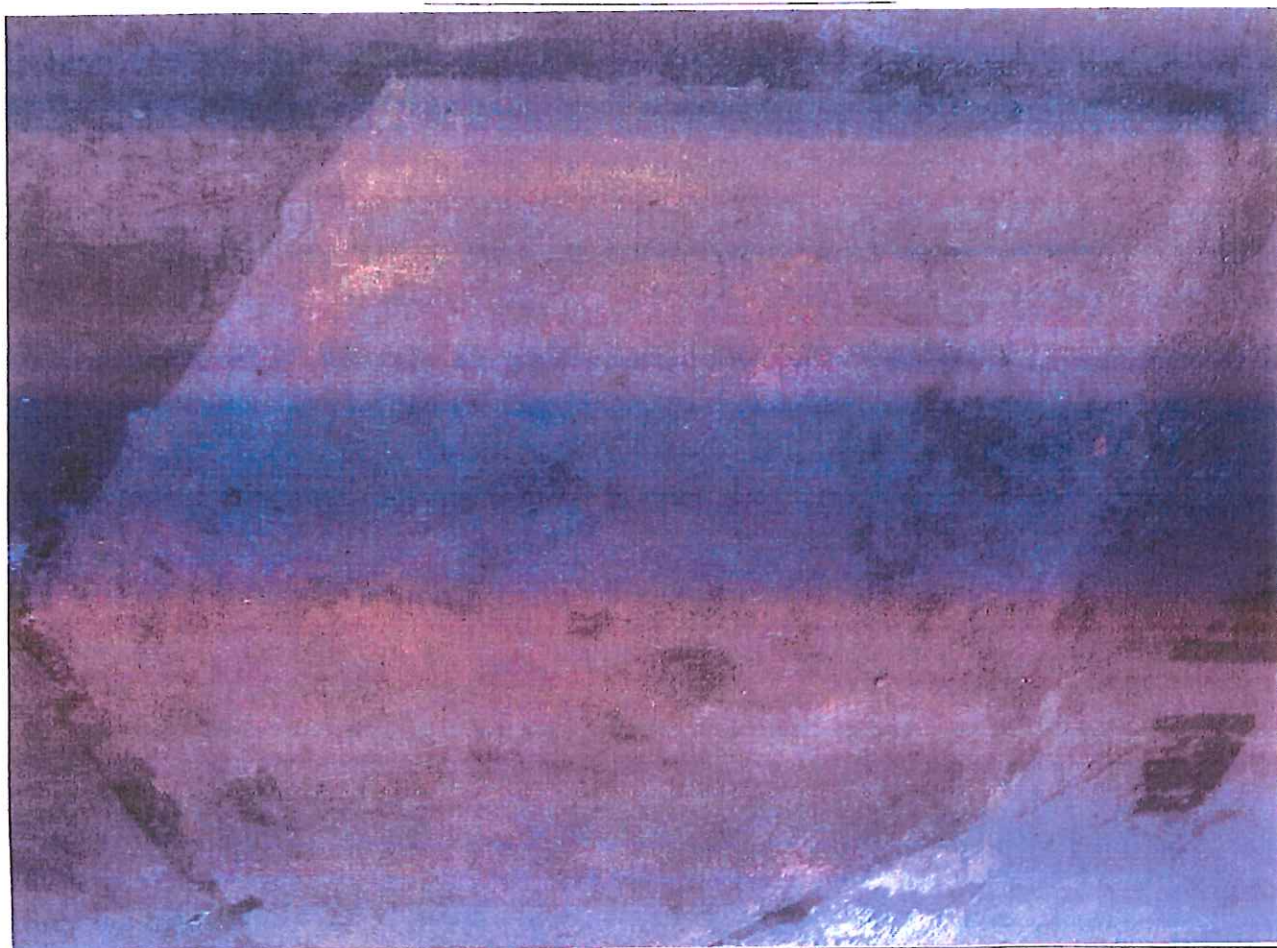
### Výsledek lokálních oprav

Jako momentální řešení těchto problémů se jeví současná praxe při opravách lokálně poškozených míst pomocí pryskyřičných malt a směsí.

Výsledkem těchto oprav nutných k zachování provozu jsou místa odlišená sice jiným odstínem povrchu, nicméně zvolená technologie zřejmě je trvalejšího charakteru, než původní vrstva podlahy.
