Inspekční protokol

Místo inspekce	Brno	Zadavatel
Ulice	Třída kapitána Jaroše 24	
PSČ	602 00	
Směr inspekce	Z čistícího kusu 1 ČK 1 do odtoku	Materiál PVC
		Profil Kruhový
		DN 150
Název a hloubka horního vstupu (cm) ČK 1		Název a hloubka spodního vstupu (cm) Odtok
Při inspekci přítomen		Videozáznam DVD 1
Důvod inspekce	Zjištění stavu	Stopa 1
Čištěno		Revidoval Audy
Délka zrevidovaného úseku (m)	26,0	Po/Proti směru toku Po směru toku
Délka celého úseku (m)		Rok výroby kanalizace

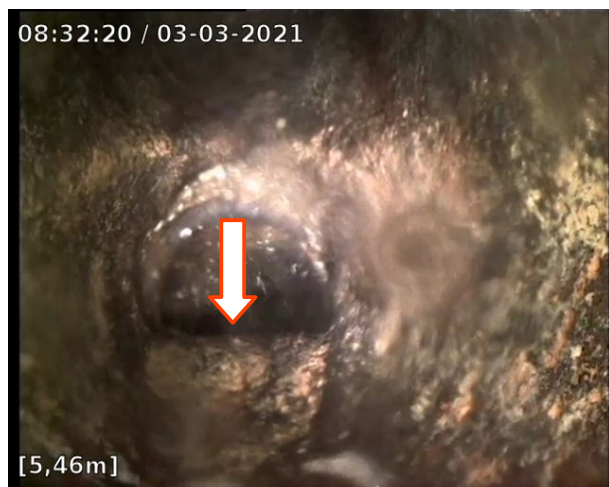
FOTO 001

Foto č.	Staničení / m	Popis nálezu
	0,0	Začátek inspekce úseku, ČK 1
	0,3	Odbočka v horní části
	3,7	Změna materiálu – litina
	4,1	Kanalizace se stáčí doprava
	4,6	Odbočka shora
	5,6	Odbočka shora – připojeno ČK 2
001	5,8	Překážka odtoku v průtokové části kanalizace – pevný sediment – cca 2 - 3cm
	5,9	Kanalizace se stáčí vlevo
	7,1	Přerušení revize úseku – přechod na svislou kanalizaci směrem k ČK3

Průtočnost:	Omezena pevnými sedimenty v litinové části kanalizace
Stěny potrubí:	V litinové části zaneseny pevným sedimentem, koroze
Spoje:	Bez viditelných vad

Doporučujeme odstranit uvedené poruchy.

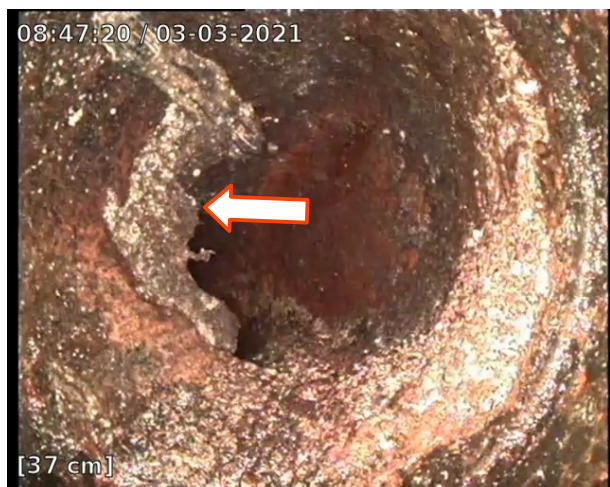
FOTO 002

Foto č.	Staničení / m	Popis nálezu
	0,0	Začátek inspekce úseku, ČK 2
002	0,6	Překážka odtoku – pevný sediment – cca 2cm
	1,2	Napojení na průběžný tok, přerušení revize úseku, dále viz. stopa 2

Průtočnost:	Omezena pevnými sedimenty
Stěny potrubí:	Zaneseny pevným sedimentem, koroze
Spoje:	Bez viditelných vad

Doporučujeme odstranit uvedené poruchy.

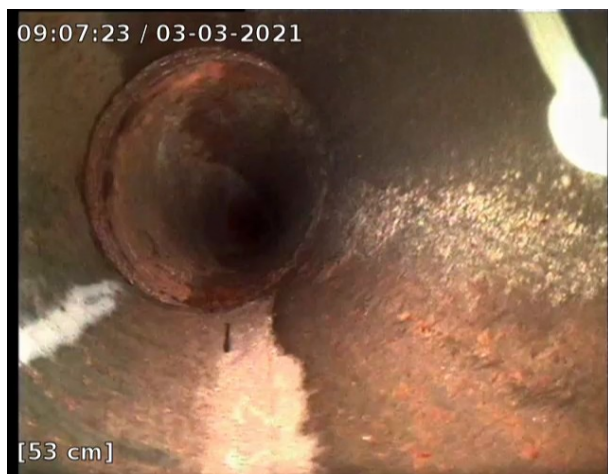
FOTO 003

Foto č.	Staničení / m	Popis nálezu
	0,0	Začátek inspekce úseku, OP – ST 1
	0,4	Změna materiálu – litina
003	0,7	Odchylka polohy ve spoji – cca 1,5cm
	4,3	Odbočka
004	4,4	Trhlina podélného charakteru – cca 1 -2mm, možná netěsnost
	8,2	Odbočka
	12,5	Odbočka
	14,1	Změna materiálu – PVC
	15,6	Změna materiálu – litina
	16,6	Odbočka
	18,0	Přerušení revize úseku, čistící kus

Spoje: Odchylka polohy

Doporučujeme odstranit uvedené poruchy.

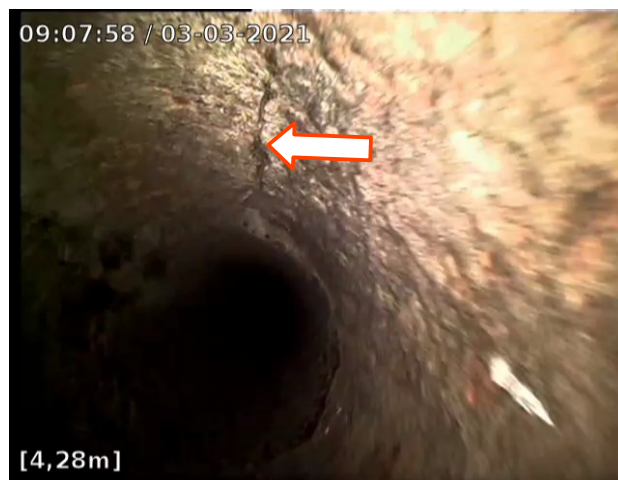
FOTO 004

Stěny potrubí: Mírně zaneseny pevným sedimentem, koroze, trhlina – možná netěsnost

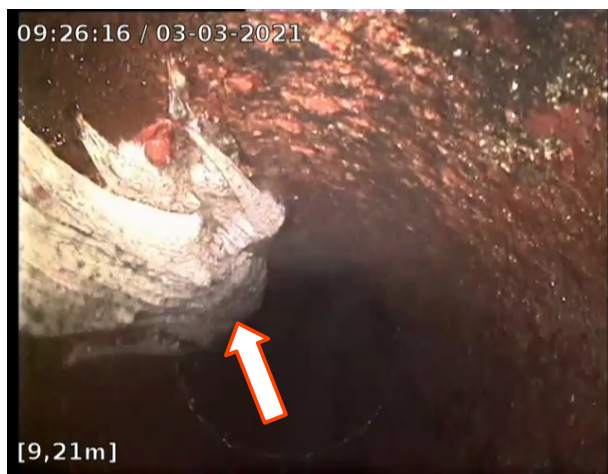
FOTO 005

Foto č.	Staničení / m	Popis nálezu
	0,0	Začátek inspekce úseku, OP – WC
	0,3	Změna polohy osy
	0,5	Změna materiálu - litina
	0,6	Napojení do svislé kanalizace
	4,9	Odbočka
	8,8	Odbočka
	9,3	Odbočka
005	9,3	Překážka odtoku z odbočky
006	13,0	Vyčnívající zaústění přípojky – cca 2cm
	13,4	Odbočka
	14,6	Čistící kus
	14,6	Přerušení revize úseku

Doporučujeme odstranit uvedené poruchy.
