Magistrát města Brna

Stavebně technický průzkum stropní konstrukce nad 2.NP jižního křídla „A“ objektu Bratislavská 68 v Brně.

BRNO, Bratislavská 68

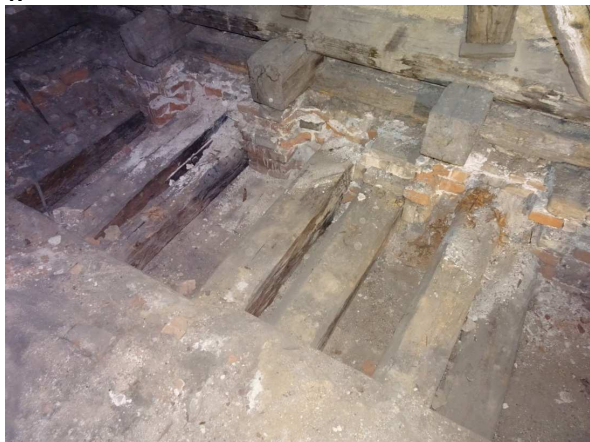
1.

V době provádění průzkumu byly odstraněny podlahy včetně násypů i záklopy v místě zhlaví stropnic, foto č.1, 4, 16, 21, 23.

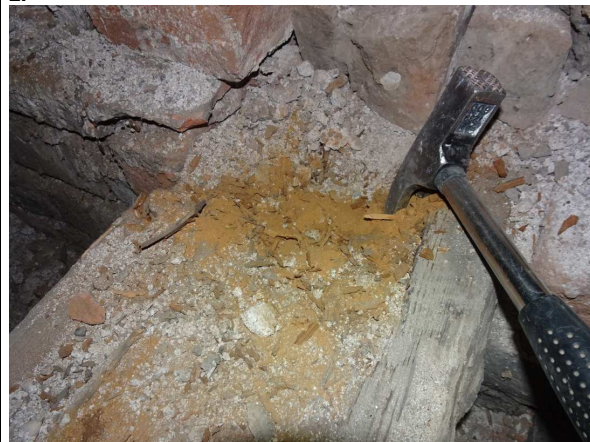
2.

Často se jedná o kombinaci napadení výše uvedenými dřevokaznými škůdci. Blíže viz foto č.2, 3, 6, 8 - 13, 15, 17, 19, 20.

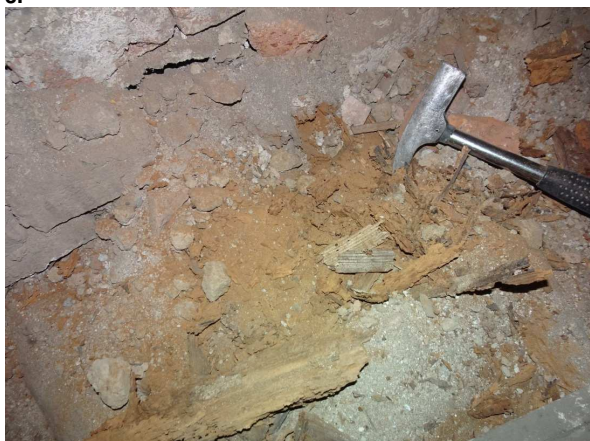
3.

Některé stropnice i rákosníky jsou výrazně poškozené !!! Poškození je o více jak 80 % průřezové plochy !!! Na třech místech u stropní konstrukce již hrozí její bezprostřední zřícení - HAVARIJNÍ STAV, foto č.3, 10 - 13, 15 !

Pokud by měly být zatím opravovány jen krovové konstrukce, bude nutno v námi vyznačených místech havarijních a kritických stavů provést provizorní podepření stropů z úrovně 2.NP, aby při rekonstrukci krovu nedošlo k propadnutí osob či zřícení částí stropů !

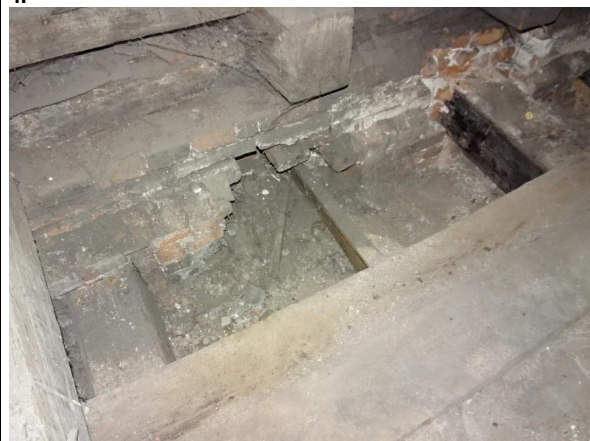
4.

Na jednom místě chybí část stropnice, foto č.4 ! Došlo k velkému průhybu prkenného záklopu a hrozí jeho prolomení, foto č.5.

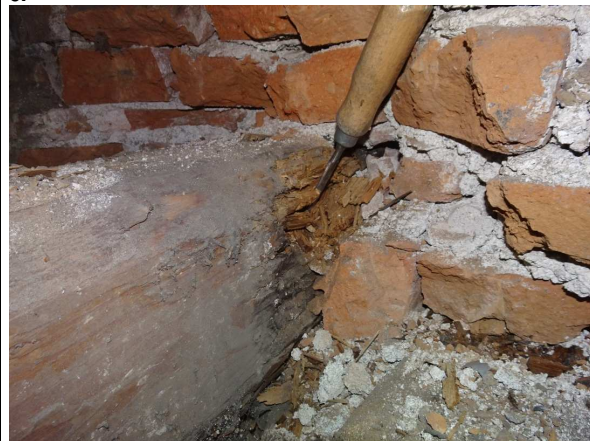
6.

Na třech místech se jedná o kritický stav stropní konstrukce, poškození stropnic je do 80 % průřezové plochy, foto č.6, 8.

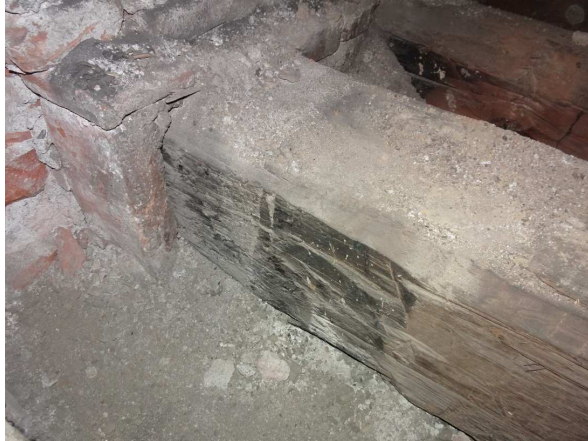
7.

Zhlaví vazných trámů byly povrchově opalována ohněm, což byla dřívější metoda jejich impregnace proti napadení dřevokaznými škůdci, foto č.7.

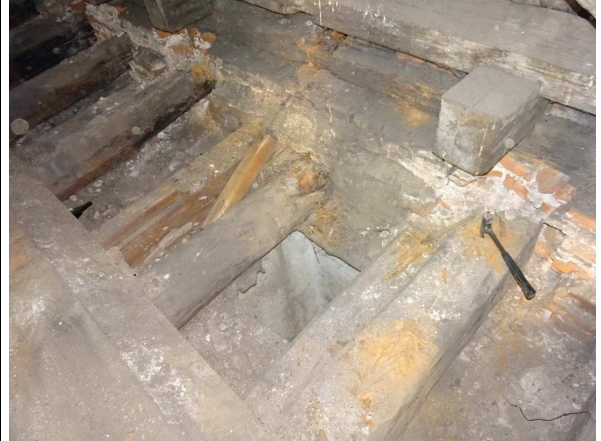
8.

Na jednom místě došlo k propadení prkenného podhledu, foto č.8.

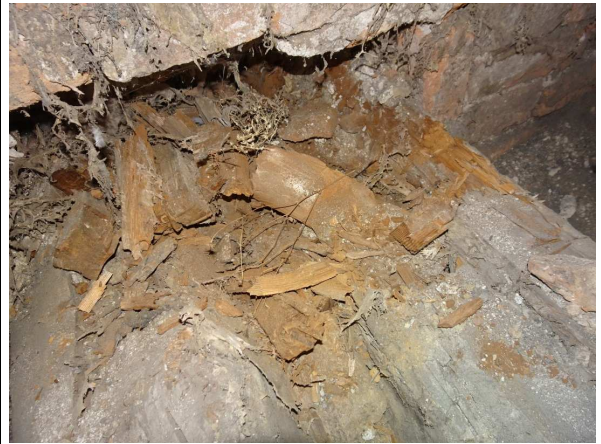
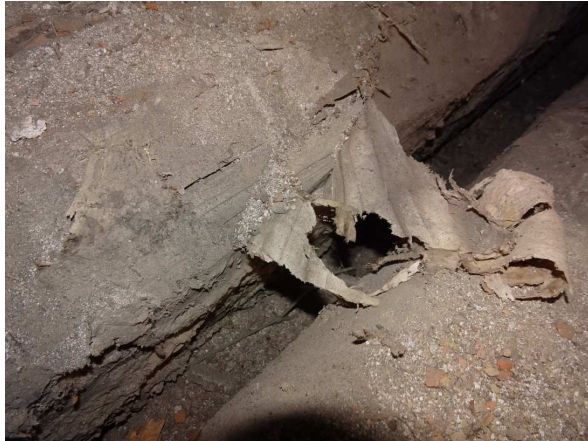
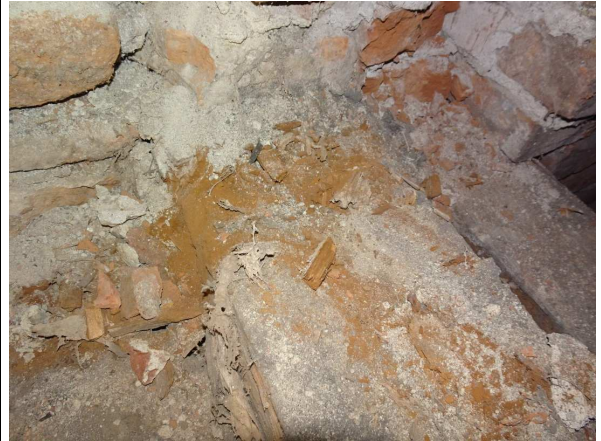
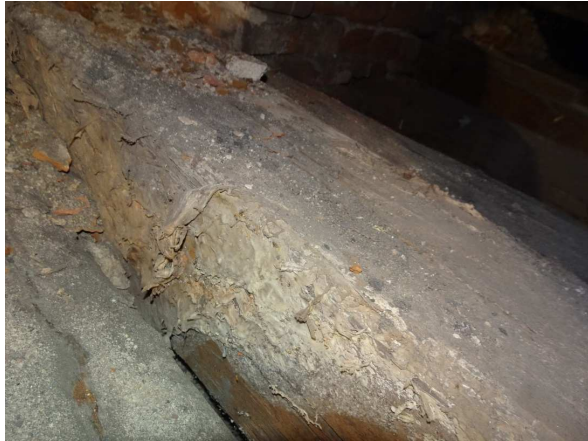
Nebyly sice zjištěny žádné plodnice dřevokazných hub, ale v jednom místě bylo zjištěno podhoubí (mycelium) dřevomorky domácí ! O její přítomnosti kromě podhoubí svědčí i velký kostkový lom napadeného dřeva, foto č.10 - 13.

Za velice závažné považujeme to, že jsou v jednom místě některé prvky stropů výrazně napadeny dřevomorkou domácí (typický tmavě hnědý velký kostkový lom, bílé povlaky mycelia na povrchu trámů), která ničí nejen dřevo, ale je schopna svými rhyzomorfami (podhoubím) i narušit maltu v ložných spárách cihelného zdiva, foto č.10 – 13.

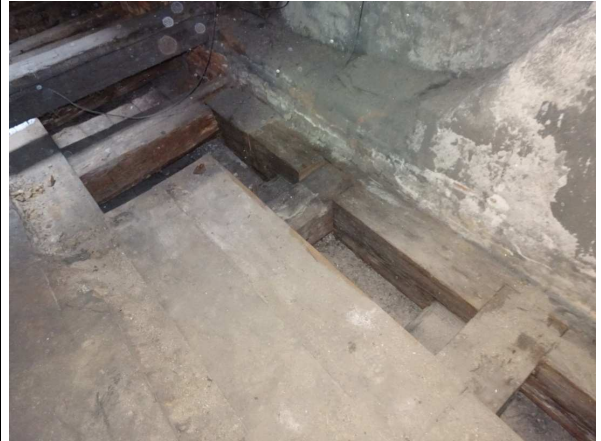
14.

Ve zkoumané části jižního křídla má budova dvě nadzemní podlaží. Ze statického hlediska se jedná o zděnou budovu s podélným nosným systémem o dvou traktech. Nad chodbami v 2.NP jsou cihelné klenby, nad místnostmi o větším rozpětí jsou pak dřevěné trámové stropy s rákosníky. V místech komínů jsou provedeny komínové výměny, popřípadě stropnice vynášejí roznášecí trám, který je uložený na vazných trámech, foto č.14, 18, 22.

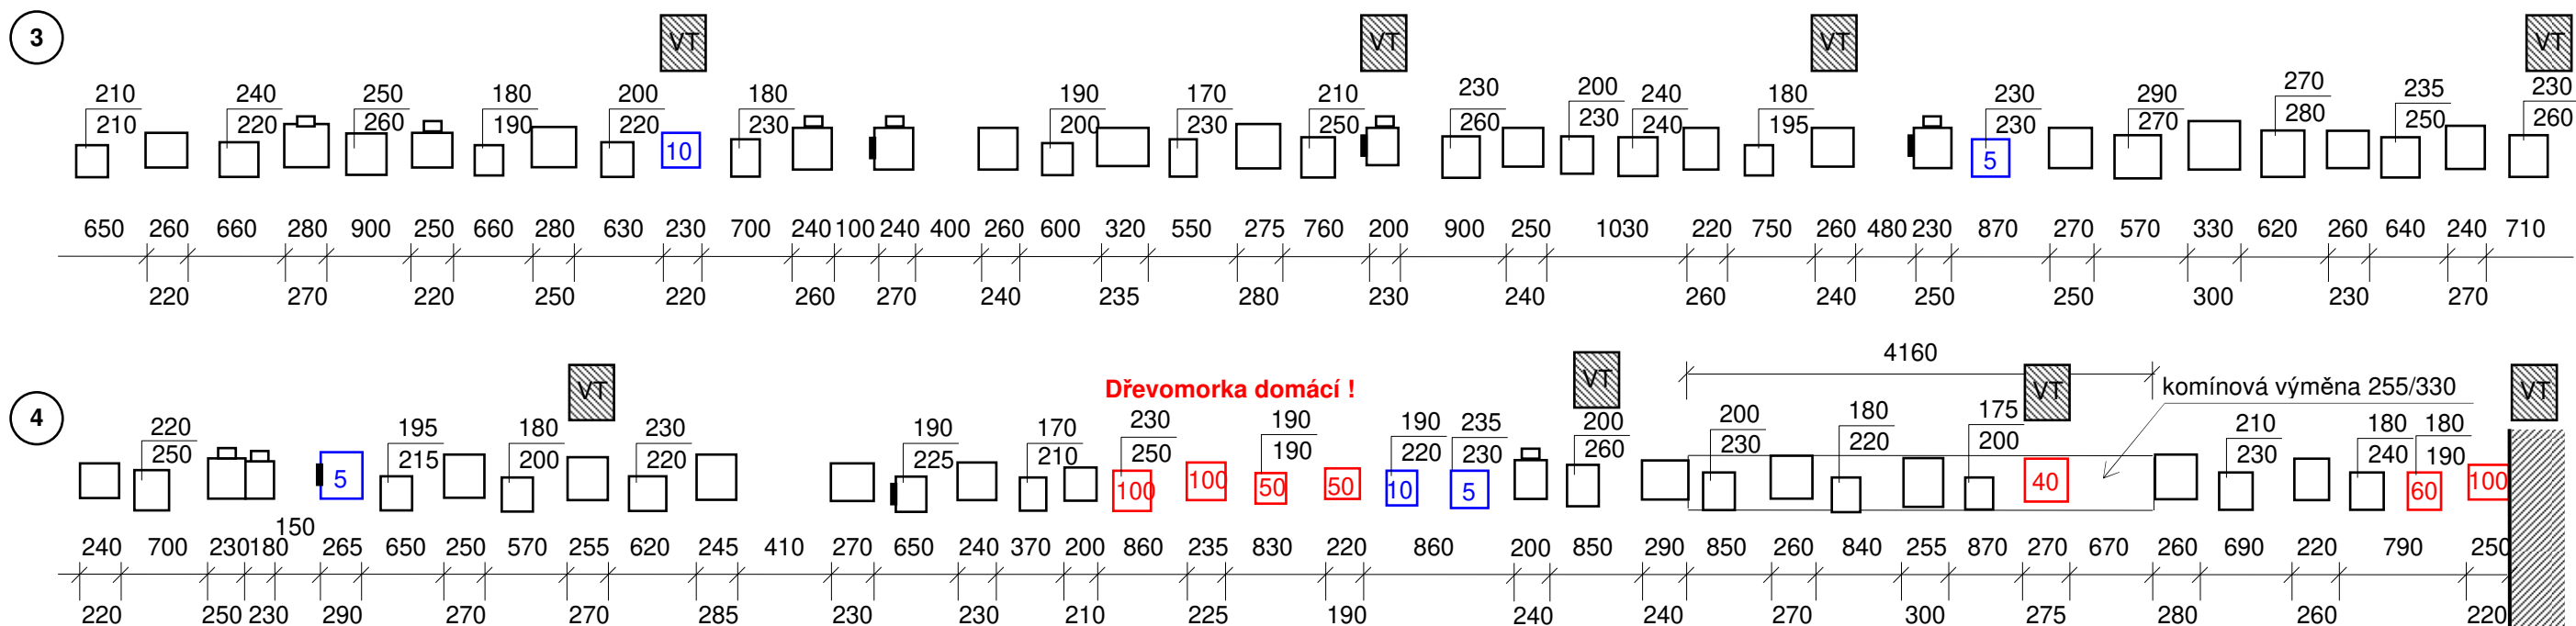
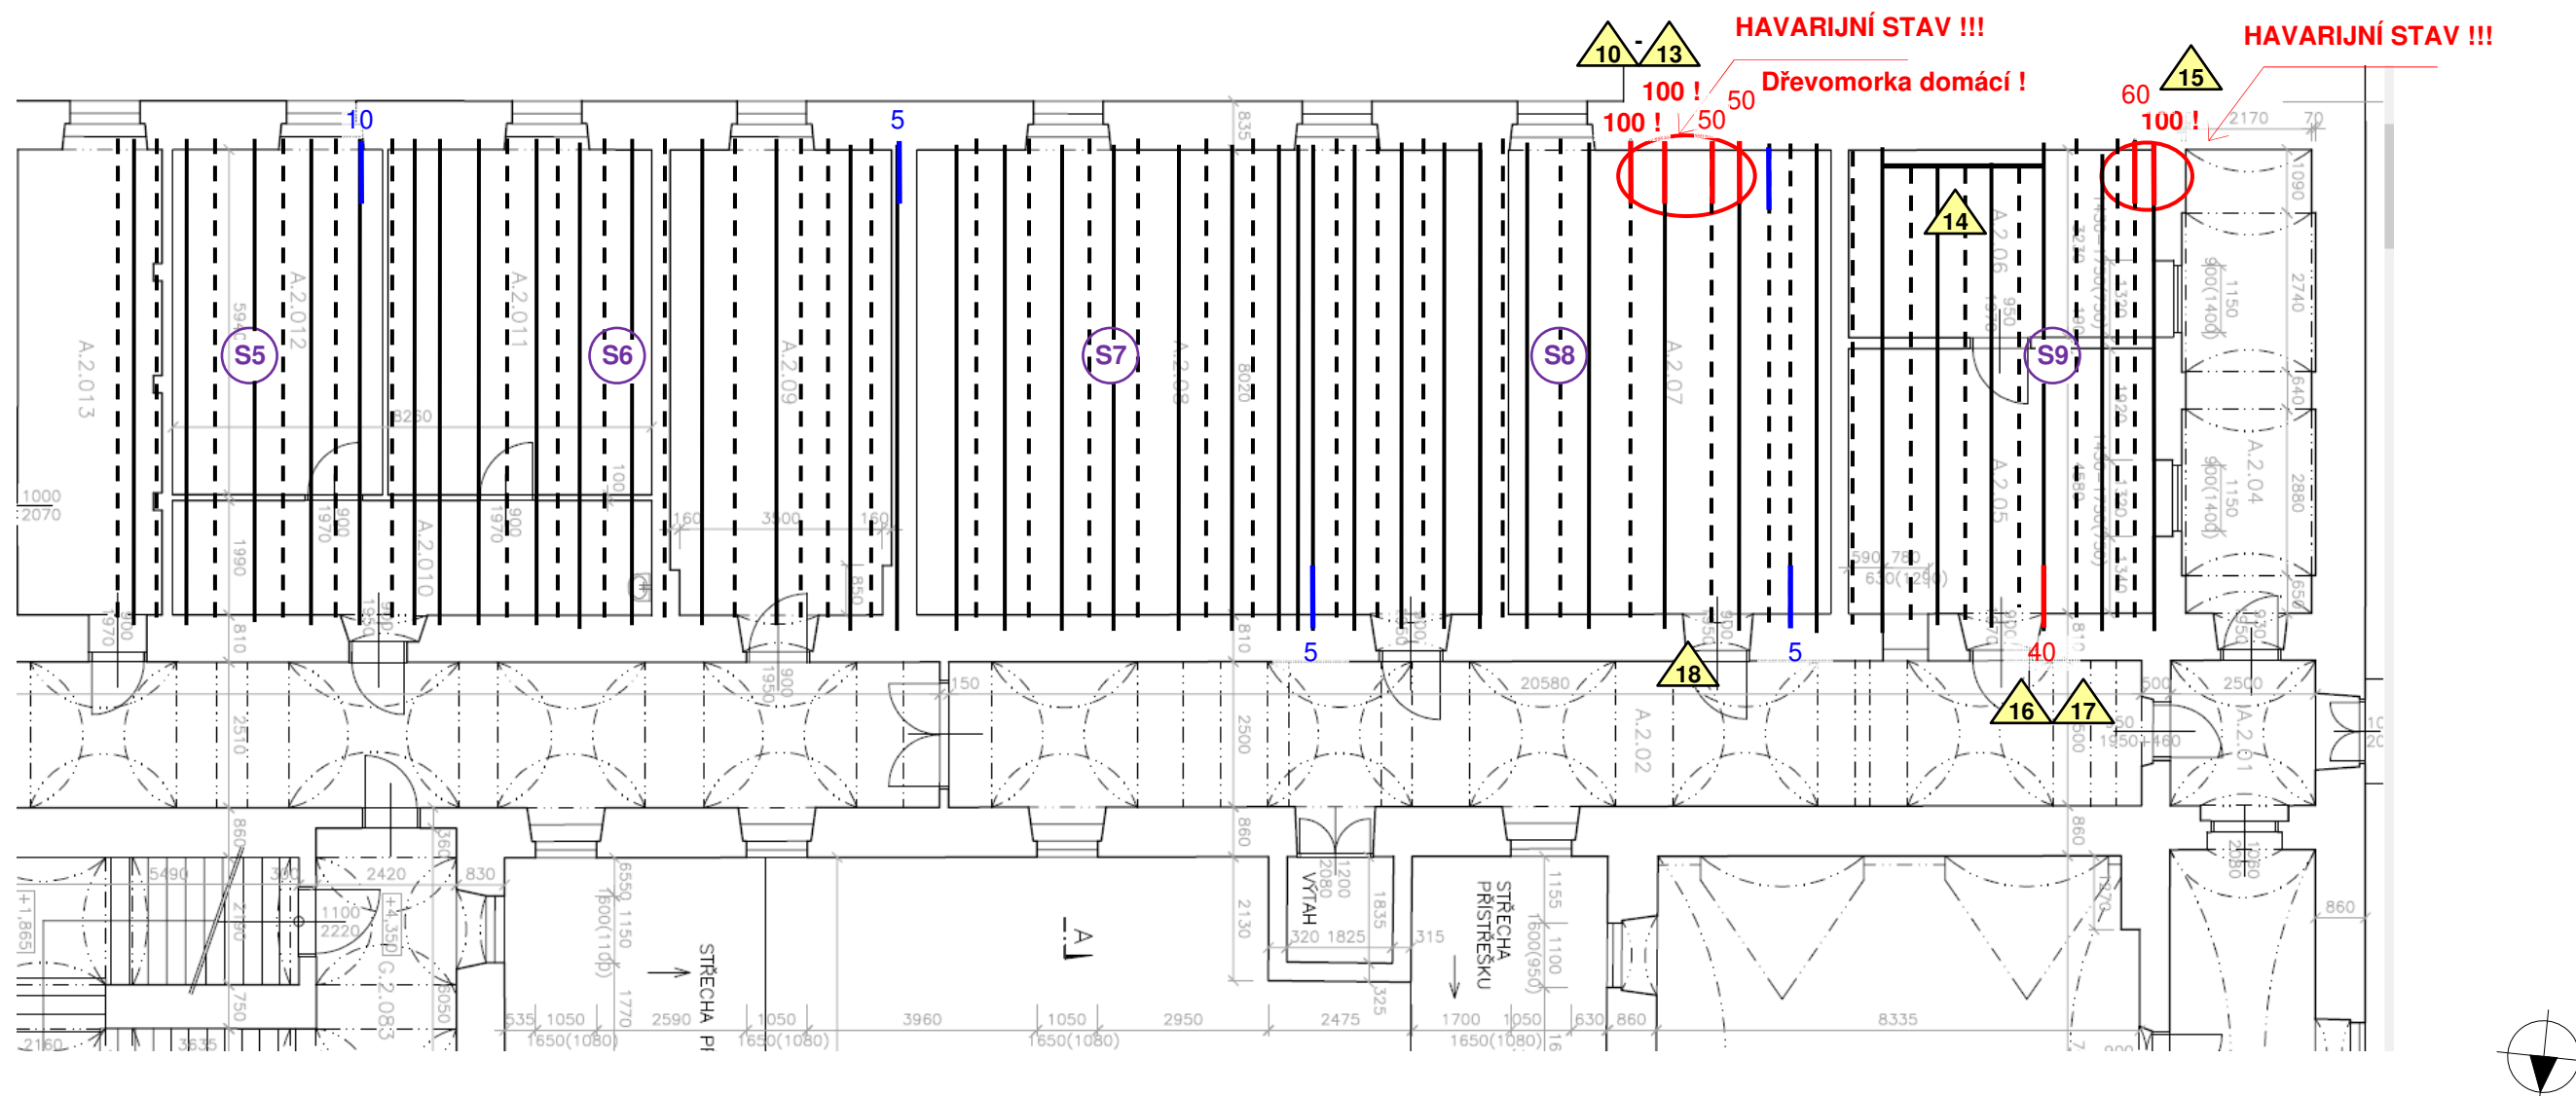
Půdorys 2.NP - vady a poruchy

Prvky (stropnice), nebo jejich části, které jsou oslabeny o cca 10 - 30% průřezové plochy jsou na výkrese vyznačeny **modře**, prvky oslabené o více než cca 30% průřezové plochy jsou vyznačeny **červeně**. Úbytek dřeva (průřezové plochy v %) je rovněž vyznačen na výkrese. Některé značně poškozené prvky jsou zachyceny i ve fotodokumentaci.

U méně poškozených stropnic (vyznačeny modře) bude nutno osekát či odřezat napadené části až na zdravé dřevo, a to pak preventivně naimpregnovat prostředkem proti dřevokazným škůdcům, např. Bochemitem QB. Některé takto ošetřené prvky bude pravděpodobně nutno zesílit.

Více napadené části stropnic (vyznačeny červeně), případně i celé stropnice, bude nutno odstranit a nahradit novými prvky, které musí být rovněž důkladně naimpregnovány. Toto řešení musí být navrženo ve spolupráci se statikem.
