# PROJEKT PARTICIPATIVNÍHO ROZPOČTU – ŘEČKOVICKÝ HRÁJ

## AKTUALIZACE DENDROLOGICKÉHO PRŮZKUMU PO TERÉNNÍCH ÚPRAVÁCH

# 3 FOTODOKUMENTACE POŠKOZENÝCH DŘEVIN (08/2021)

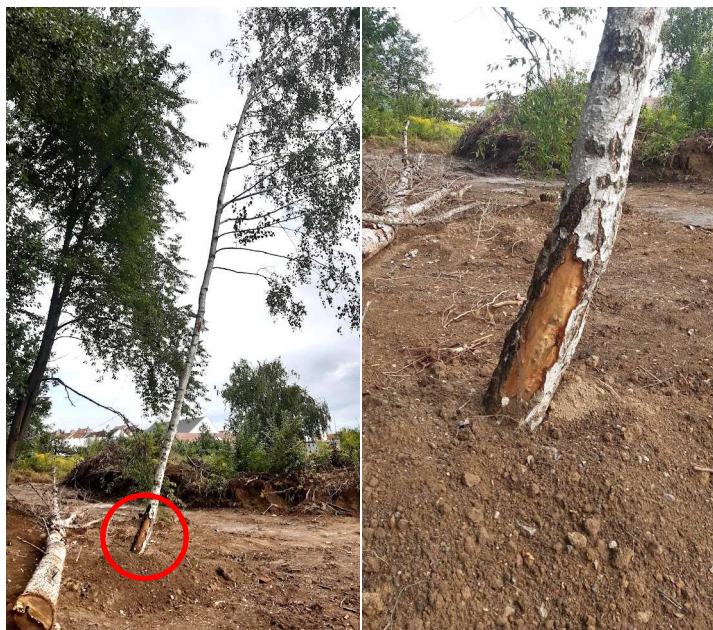
**Strom č. 108 - mechanické poškození kmene technikou, bříza zatím ponechána, dlouhodobě však neperspektivní v důsledku předpokládaného rozvoje hniloby v ráně**

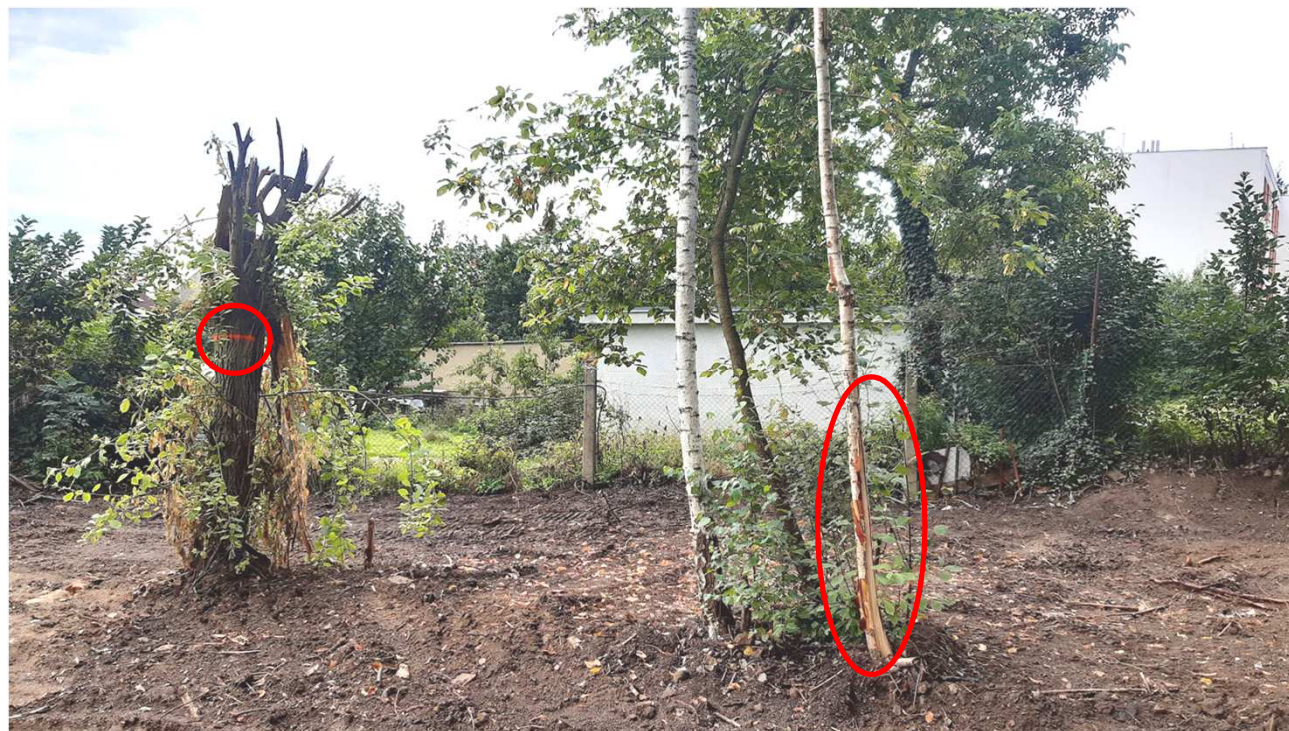
**Strom č. 120 a skupina stromů č. 122 - rozsáhlé mechanické poškození kmene břízy ze skupiny č. 122, strom navržen ke kácení. Pozůstatek vrby jívy (č. 122) rozlámané při bouři, strom navržen k seříznutí na torzo v místě vyznačeném sprejem. Následný obrost kmene bude udržován řezem na hlavu a přebytečné výmladky budou průběžně odstraňovány**

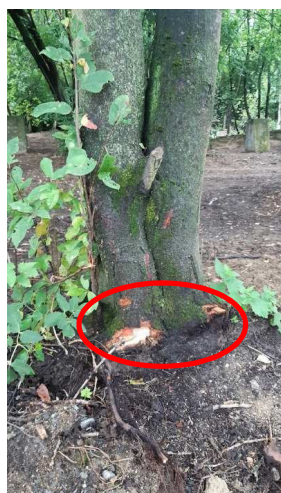
**Strom č. 56 - mechanické poškození báze kmene technikou u myrobalánu**

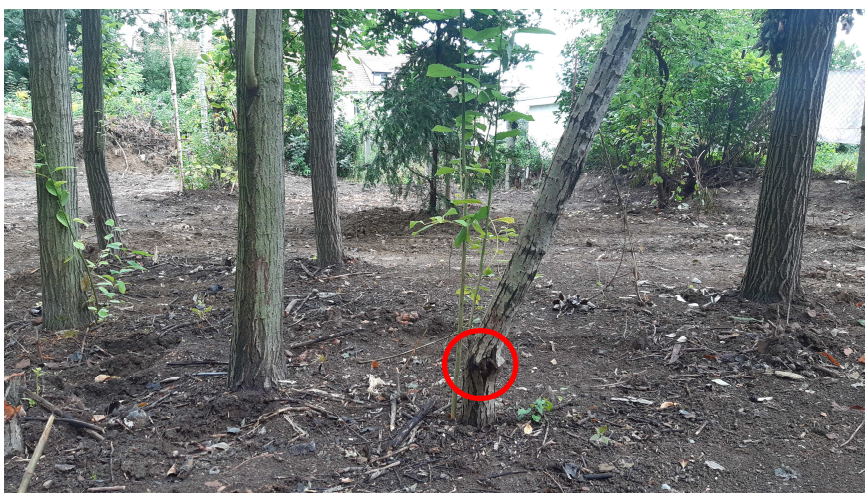
**Nalomená vrba jíva ve skupině č. 115 – navrženo ke kácení**

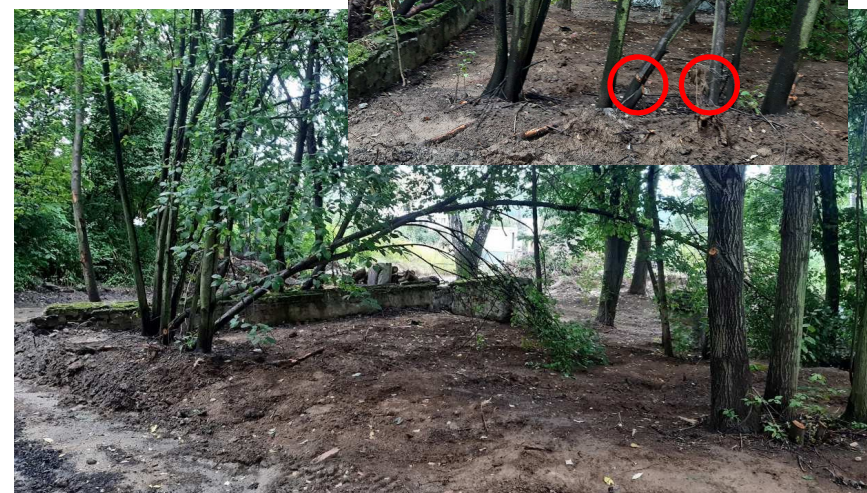
**Nalomený (č. 53) a ohnutý (č. 54) kmínek myrobalánu – navrženo ke kácení**

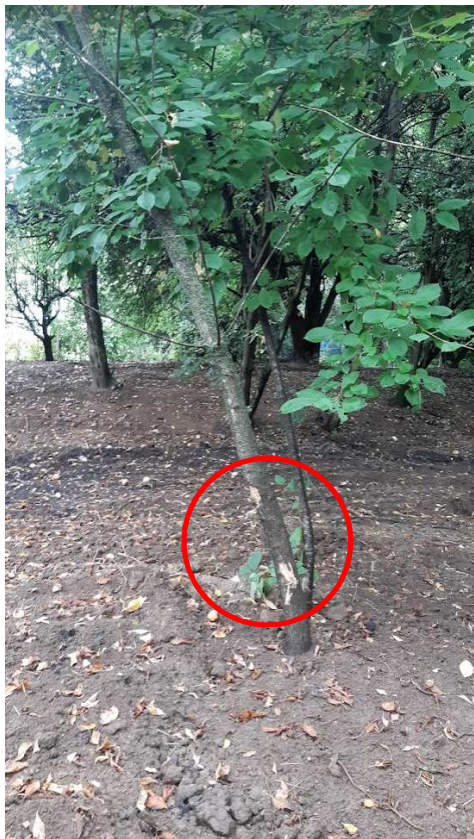
**Strom (javor) ve skupině č. 77 - mechanické poškození kmene technikou**

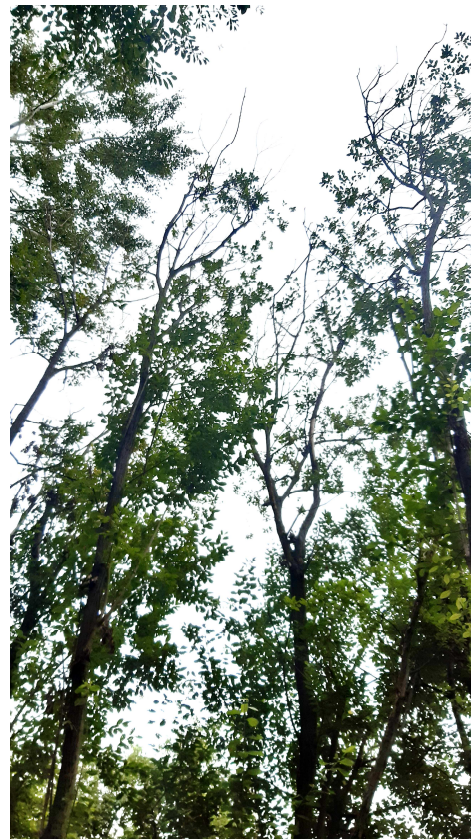
**Stromy (vrba jíva) ve skupině č. 115 - silně proschlé koruny několika jedinců**

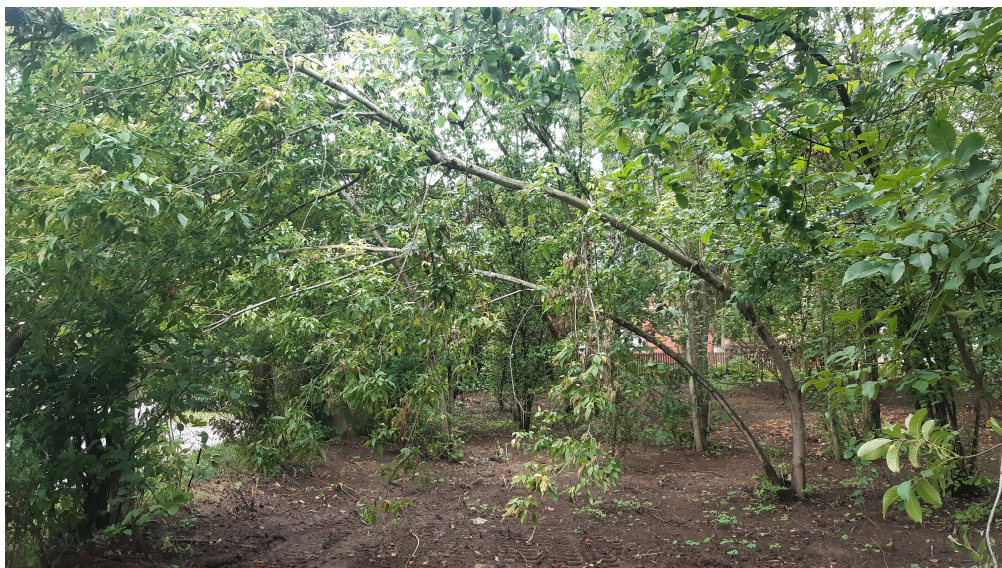
**Strom (javor) č. 84 - výrazně ohnutý dvojkmen, dlouhodobě neperspektivní, navrženo ke kácení**

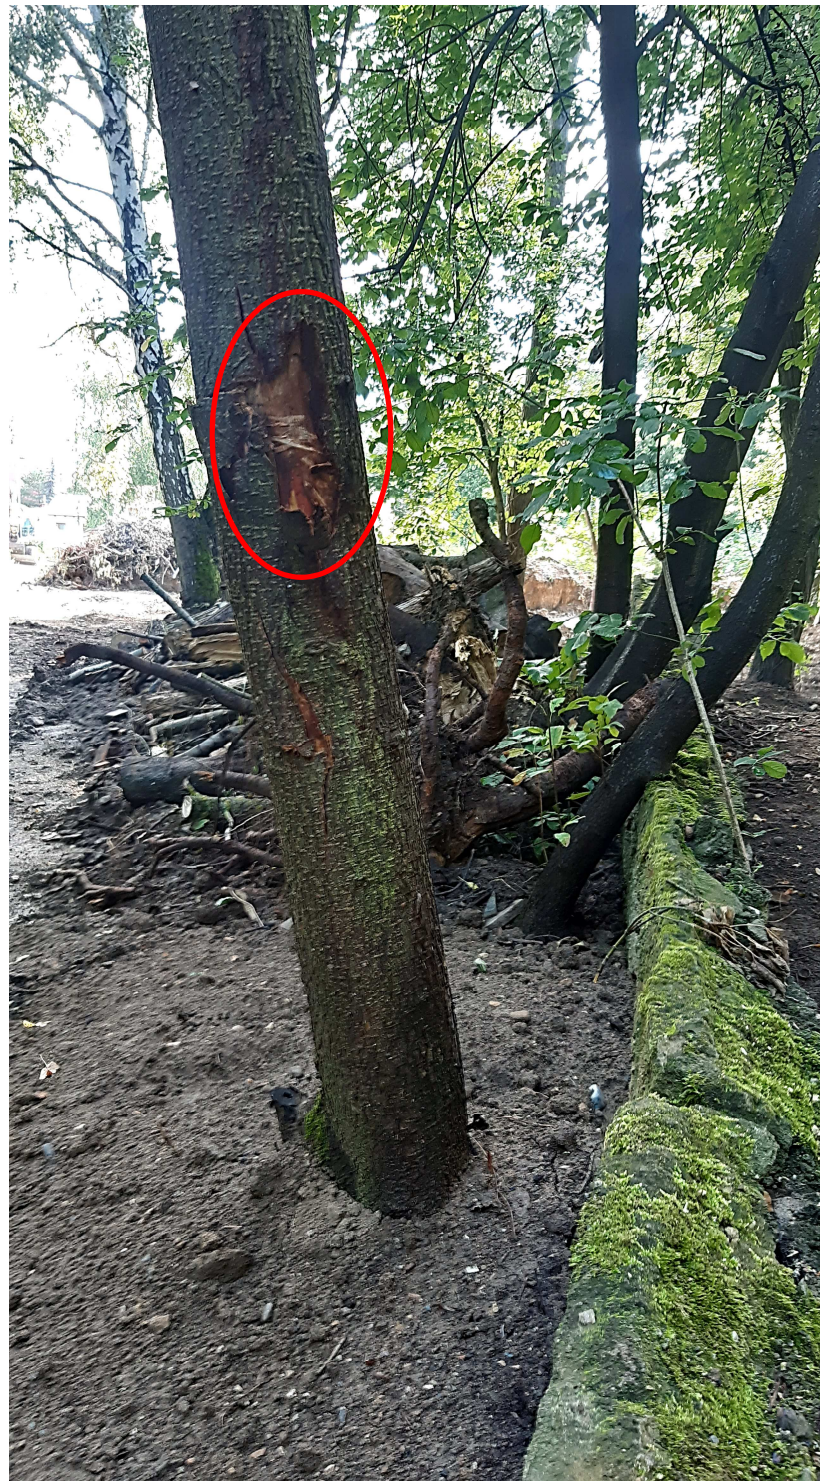
**Strom č. 43 - mechanické poškození kmene myrobalánu technikou**
