## **Brno – Kopečná**

### ***Posouzení stavu podloží v místě propadu vozovky***

**Geofyzikální měření  
Závěrečná zpráva**

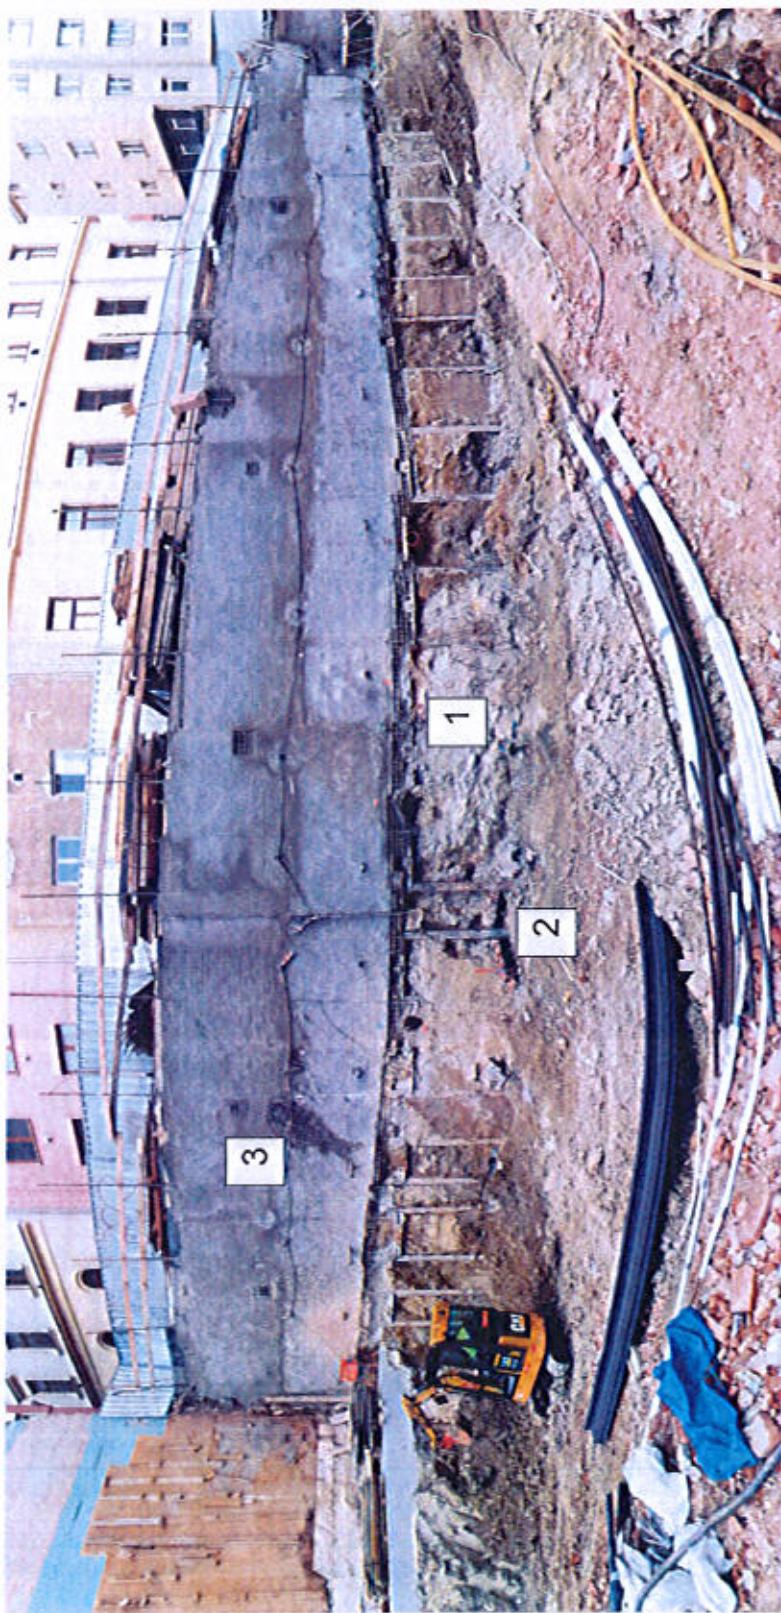
Foto. 1. Dokumentace stěny stavební jámy

Na fotce, kterou poskytl objednatel, lze sledovat základní atributy horninového prostředí a jeho původního narušení hornin – zemin:

1. Heterogenní horninové prostředí, včetně délčího sesuvného tělesa.
2. Starší zásahy do horninového prostředí, odvodňovací štola?
3. Prosakování vody.

2. Dle fotodokumentace záporové stěny je horninové prostředí v hloubce 5 až 8 m velmi heterogenní, vedle bádenských jílů (zelenošedé polohy) se zde vyskytují i litologicky a stratigraficky odlišná tělesa, viz např. poloha světlešedých jílů v nadloží obnažení klenby odvodňovací štolky. Mohlo by se jednat o sesuvný blok karpatu, tak jak to dokládá geologická studie autorů Bubík a kol.

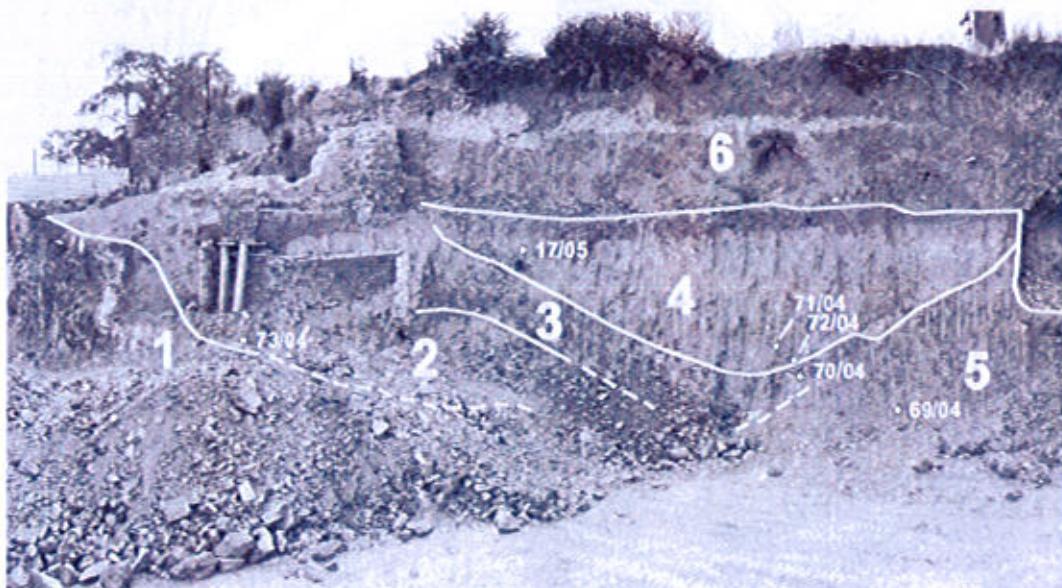
Obr. 2. Západní stěna stavebního výkopu na Kopečné ulici v Brně s vyznačením vzorků a hominových těles: 1 – metabazit brněnského masivu, 2 – vápité jíly („tégl“) spodního badenu, 3 – gravitačně deformovaná zóna jílů s tenkými čočkami písků, 4 – tělo sesuvu tvořené vápnitými jíly karpátu, 5 – makroskopicky neporušené vápnité jíly karpátu, 6 – antropogén (navídky, morové jámy). Foto: M. Bubík.

Korytovitá struktura v s. části záfezu tvořená jíly karpátu je interpretována jako sesuv (tělo sesuvu). Je to nejjednodušší vysvětlení převrácené superpozice (karpat na badenu) pod jejím j. křídlem. Celá korytovitá struktura byla oddělena od podloží hladkou odlučnou plochou, pozorovanou přímo na několika místech po vypadnutí bloku jílů. Spádnice plochy měly střední úklony a směr zhruba k V (dovnitř výkopu). Vyplývá z toho, že záfez odkrývá již jen okraj akumulace, jejíž hlavní masa byla odtěžena. Na kontaktu karpatských a badenských sedimentů byla pod odlučnou plochou asi 0,5 m mocná deformovaná zóna rozklouzaných jílů s tenkými neprůběžnými polohami hnědošedých sfednozrných jílovitých písků. Tyto písky měly přibližně stejný charakter jako písky na bázi badenu.

Jedna z poloh byla deformovaná vlečnou vrásou s amplitudou ca 10 cm. Jiná vložka písku byla jen mírně zvlněná. Deformovaná zóna se od podložních badenských jílů liší hnědavým odstínem. Neprůběžné polohy bělavých písků na odlučné ploše v s. části záfezu byly patrně vyvlečené sesuvem. V podloží odlučné plochy s písky vystupují vápnité jíly karpátu obdobné jako v těle sesuvu. V záfezu nebylo možné rozhodnout, zda jsou tyto jíly in situ nebo představují jen hlubší část sesuvu v rámci imbibované stavby. Je nutno poznamenat, že jíly v podloži činily dojem neporušeného sedimentu, zatímco jíly v těle sesuvu byly zjevně rozklouzané až prohnětené. Kromě odlučné plochy omezující popisované tělo sesuvu byla pozorována podobně orientovaná plocha porušující badenské „tégl“ přímo pod s. pilířem zaniklého kostela. Je pravděpodobné, že další dílčí odlučné plochy zůstaly skryty pozorování uvnitř deformované zóny.

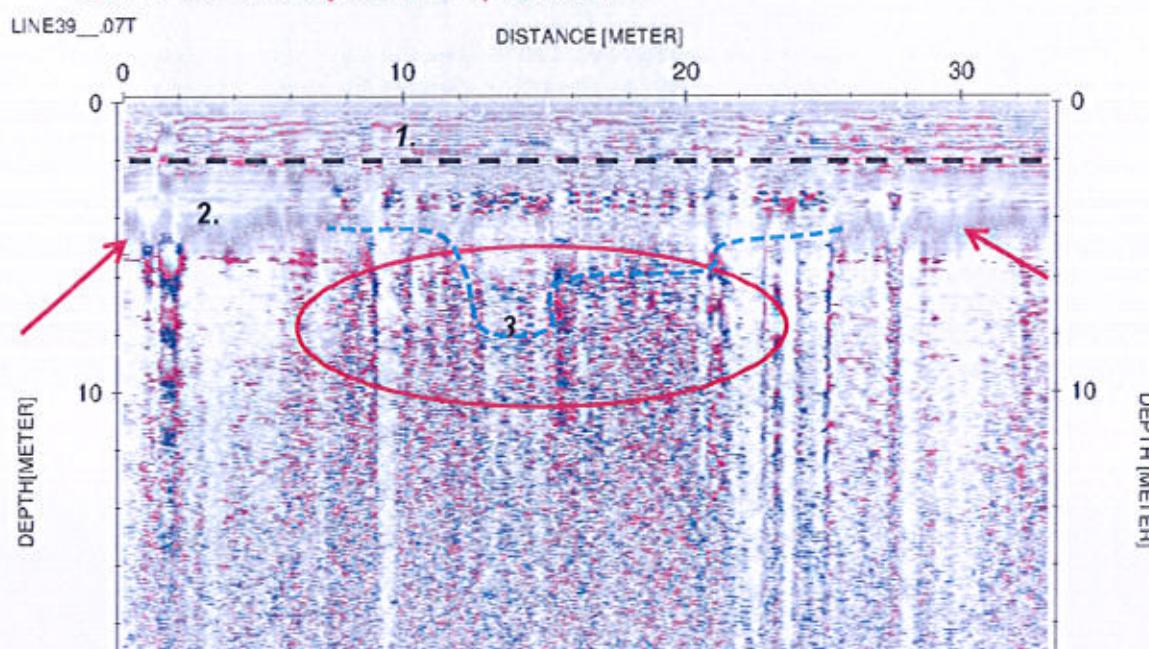
OBR. 4. Georadarový záznam - vyhodnocení

V hloubkovém řezu profilu L39, který byl situován těsně za místem propadu, detekujeme několik anomálních poloh, které jasně charakterizují stav podloží:

1. Povrchové útvary jsou tvořeny navážkami o mocnosti cca 2,2 m.
2. Fázová změna georadarového signálu ukazuje na přítomnost zvodnělé nebo silně provlhlé polohy v úrovni -3 až -5 m. Tato vrstva je mezi metrážemi 10 až 20 přerušena a sledujeme zde zasakování vody do hlubších partií podloží.
3. Zvýšené reflexivita radarového signálu detektuje intenzivně porušené podloží v hloubce 5 až 10 m.

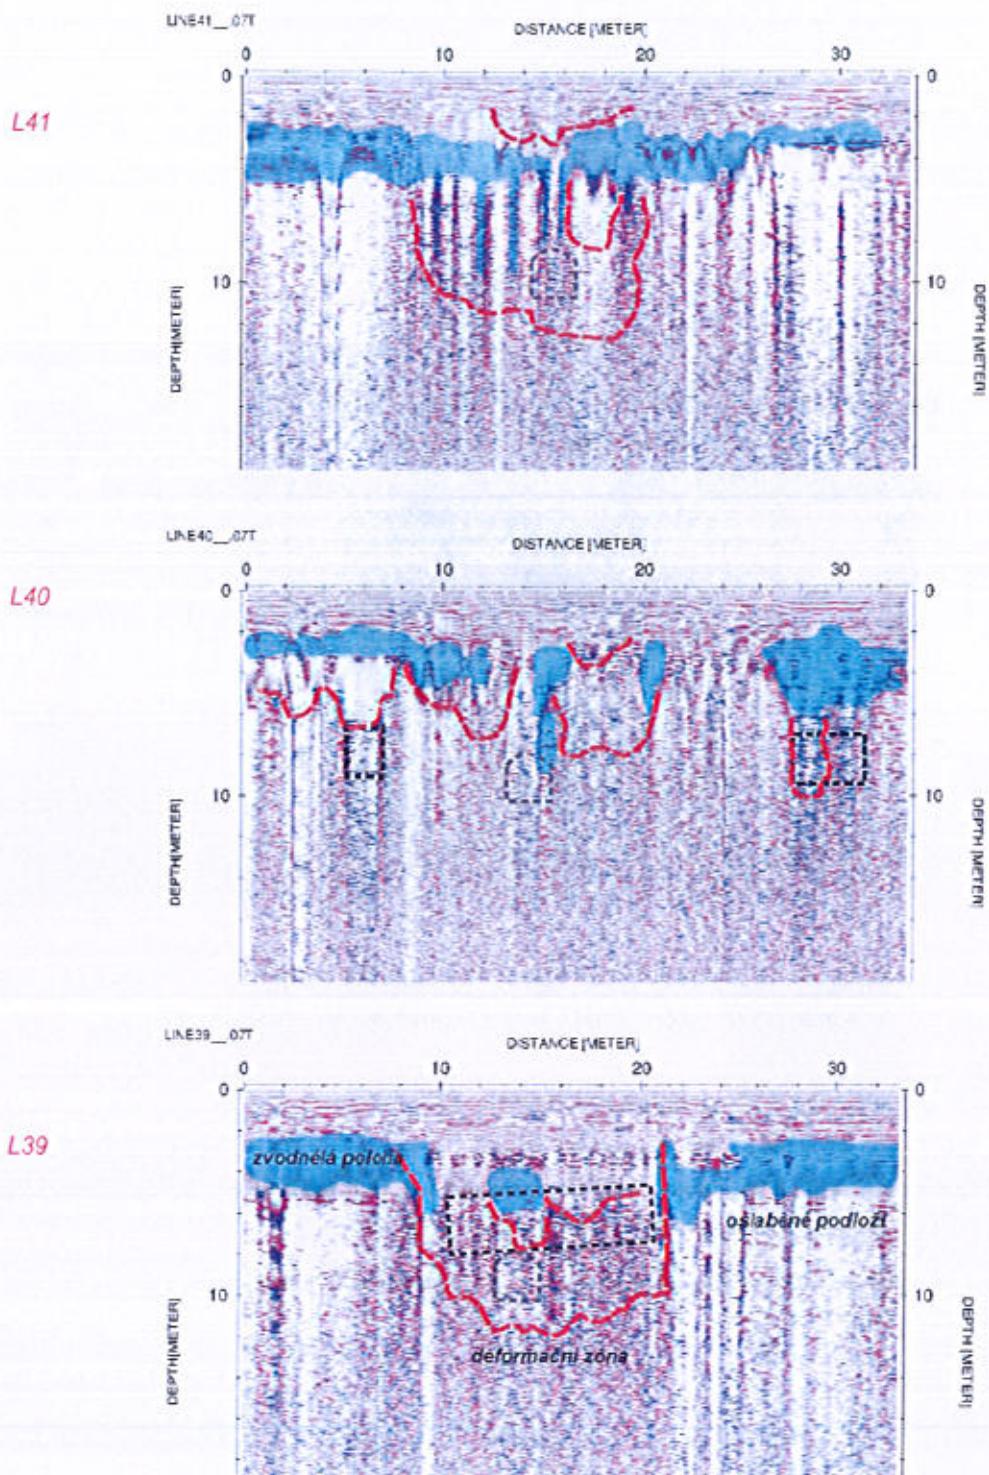
OBR. 5a. Georadarové záznamy ve směru ulice Kopečná

Hlavním výstupem vyhodnocení měření jsou interpretované georadarové hloubkové řezy s vymezením zvodnělé polohy (modrá plocha) a deformačních zón v podloží (červená přerušovaná linka). Černou linkou je vymezena báze sesuvného tělesa, viz obr. 5.

6. Ukazuje se (profil L41 na obr. 5a), že do oslabeného prostoru dlouhodobě zatéká voda ze zvodnělé polohy, kterou detekujeme v hloubce 3 až 5 m. Z plošného skenu pro hloubku 3 až 4 m lze vymezit souvislou anomální zónu na severní straně ulice Kopečná, včetně fázového posunu v místě propadu. Fázový posun signalizuje směr pohybu vody.

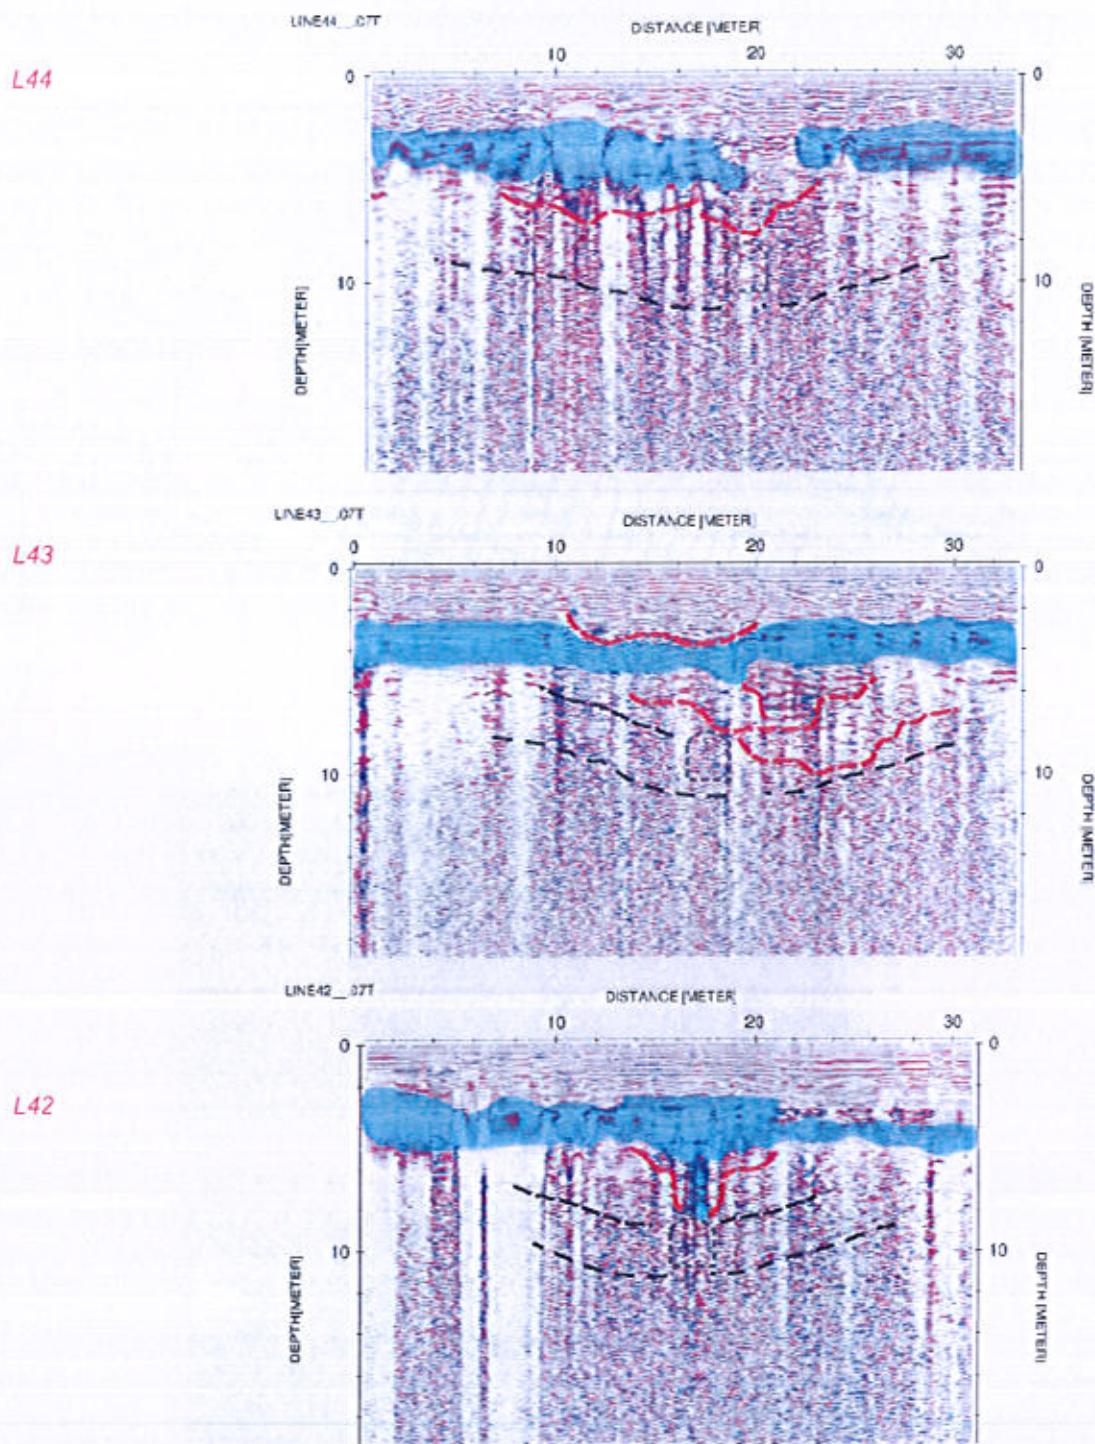
OBR. 5b. Georadarové záznamy ve směru ulice Kopečná

4. Jak ukazují hloubkové radarové řezy, báze sesuvného tělesa se nachází v hloubce 8 až 10 m. Na profilech L42 až L44 interpretujeme viditelná mísovitá rozhraní v délce 20 až 25 m. V radarových záznamech jsou patrné dynamické změny signálu v jejich nadloží (obr. 5b). Zvýšená intenzita signálu v úrovni -4 až -7 m ukazuje na větší míru porušení horninového prostředí a objemové změny v zeminách.

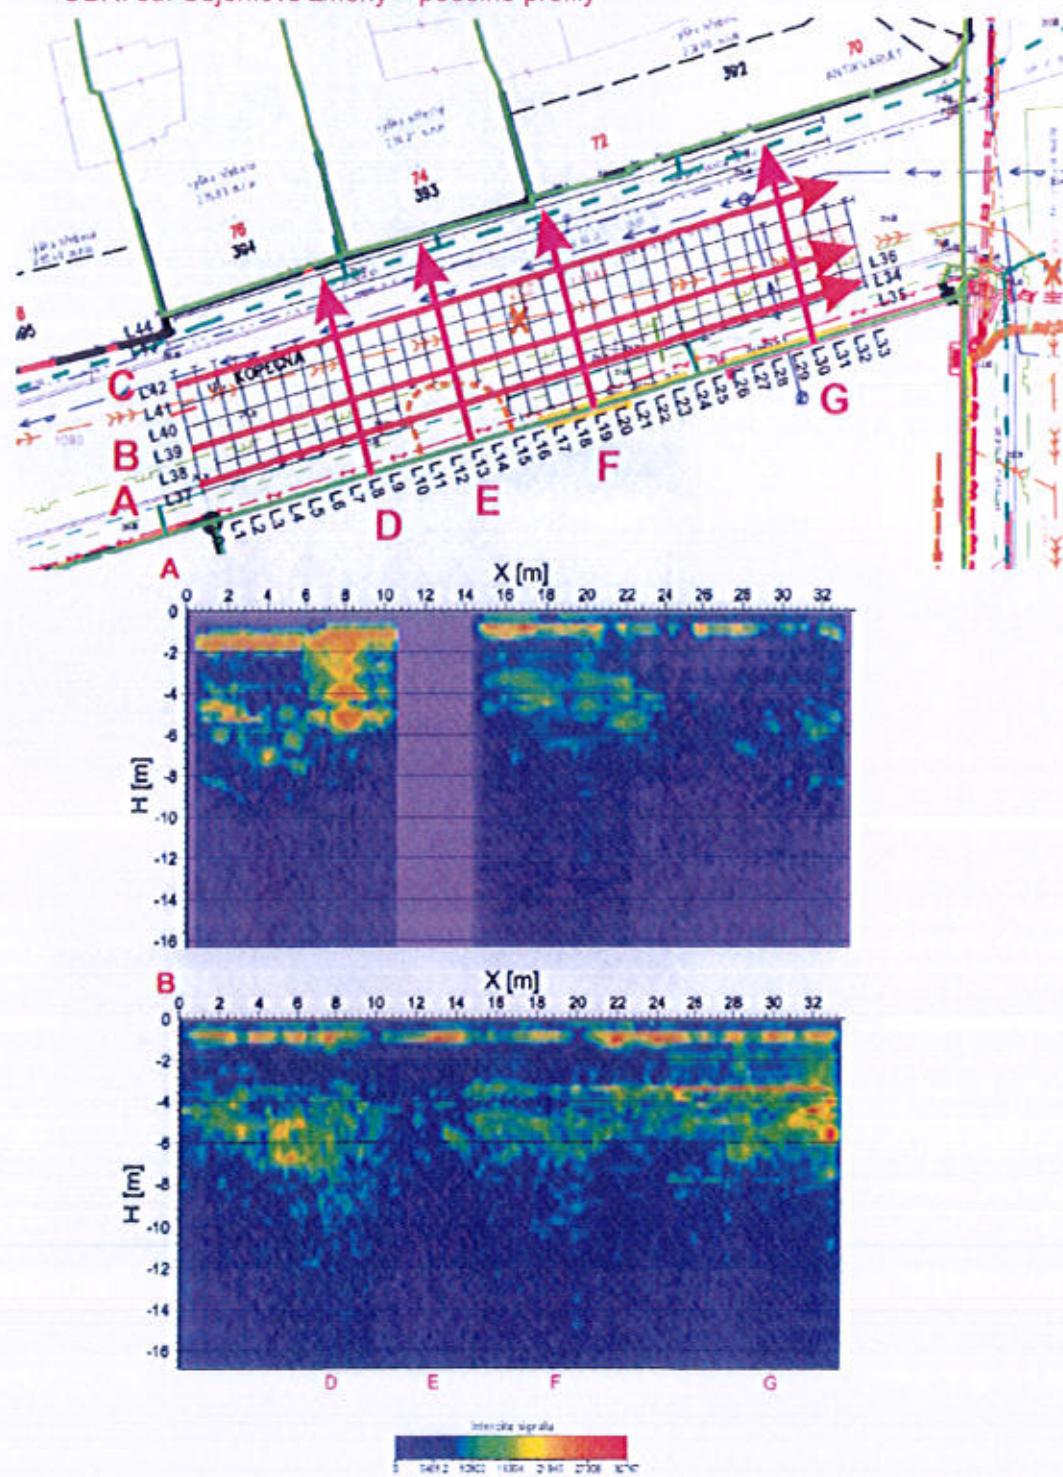
OBR. 6a. Objemové změny – podélné profily

Radarové měření též zpracováno programem Voxler za účelem sledování objemových změn v podloží proměřeného úseku ulice. Objemové změny v zeminách sledujeme hlavně v hloubce 4 až 7 m a jsou pravděpodobně spojeny s narušeným podložím a zasakováním vody.

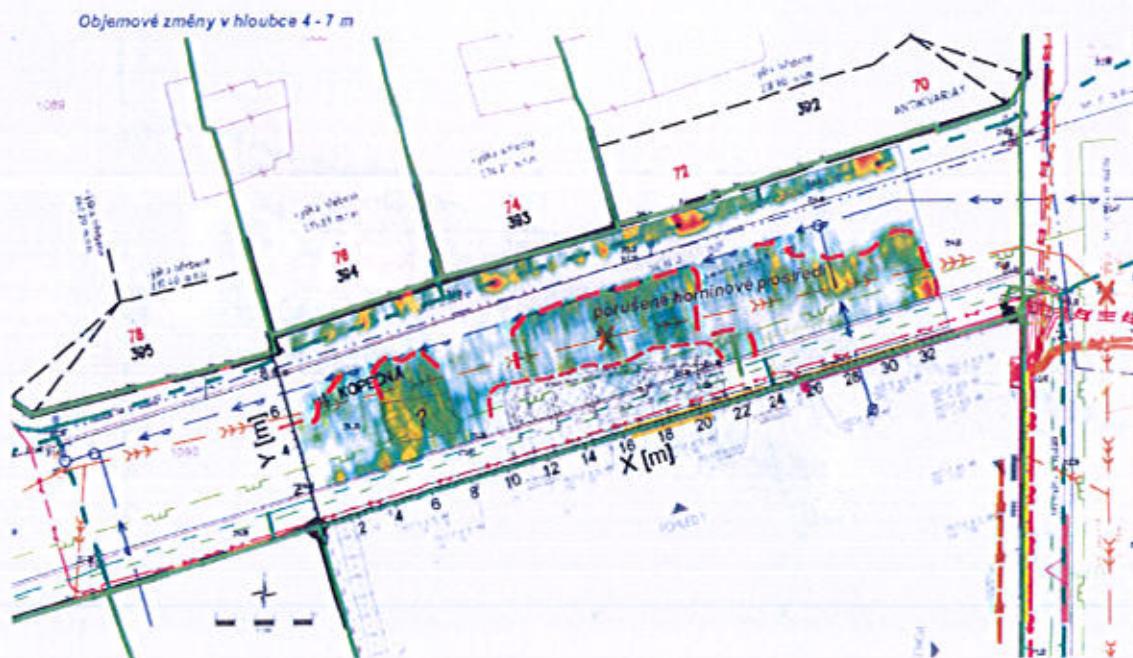
OBR. 7. Objemové změny v úrovni – 4 až -7 m

V diagramu jsou objemové změny vyobrazeny barvami od zelené přes žlutou k červené.  
K největším objemovým změnám dochází v prostoru, kde se vyskytuje oranžová až červená barva.

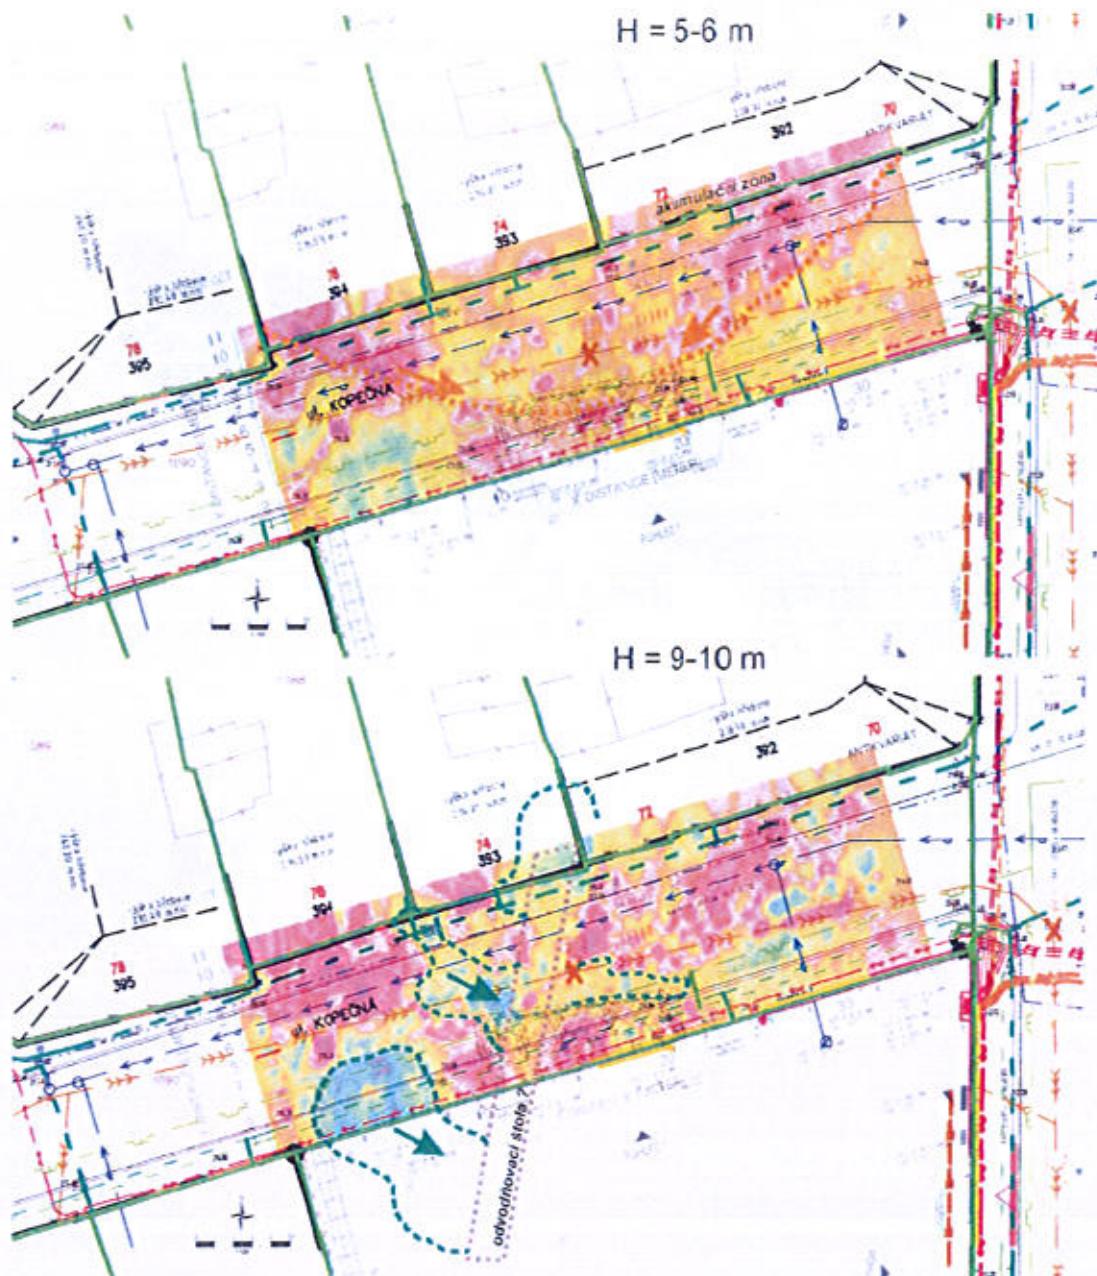
OBR. 8b. Georadarové skeny

3. Této skutečnosti odpovídá i měření georadaru, které v plošném skenu pro hloubku 5 až 6 m detekuje mísovité rozhraní - kumulační část staršího sesuvu, jehož čelo se dotýká objeveného sklepa, a to právě v místě slávajícího propadu (obr. 8b).

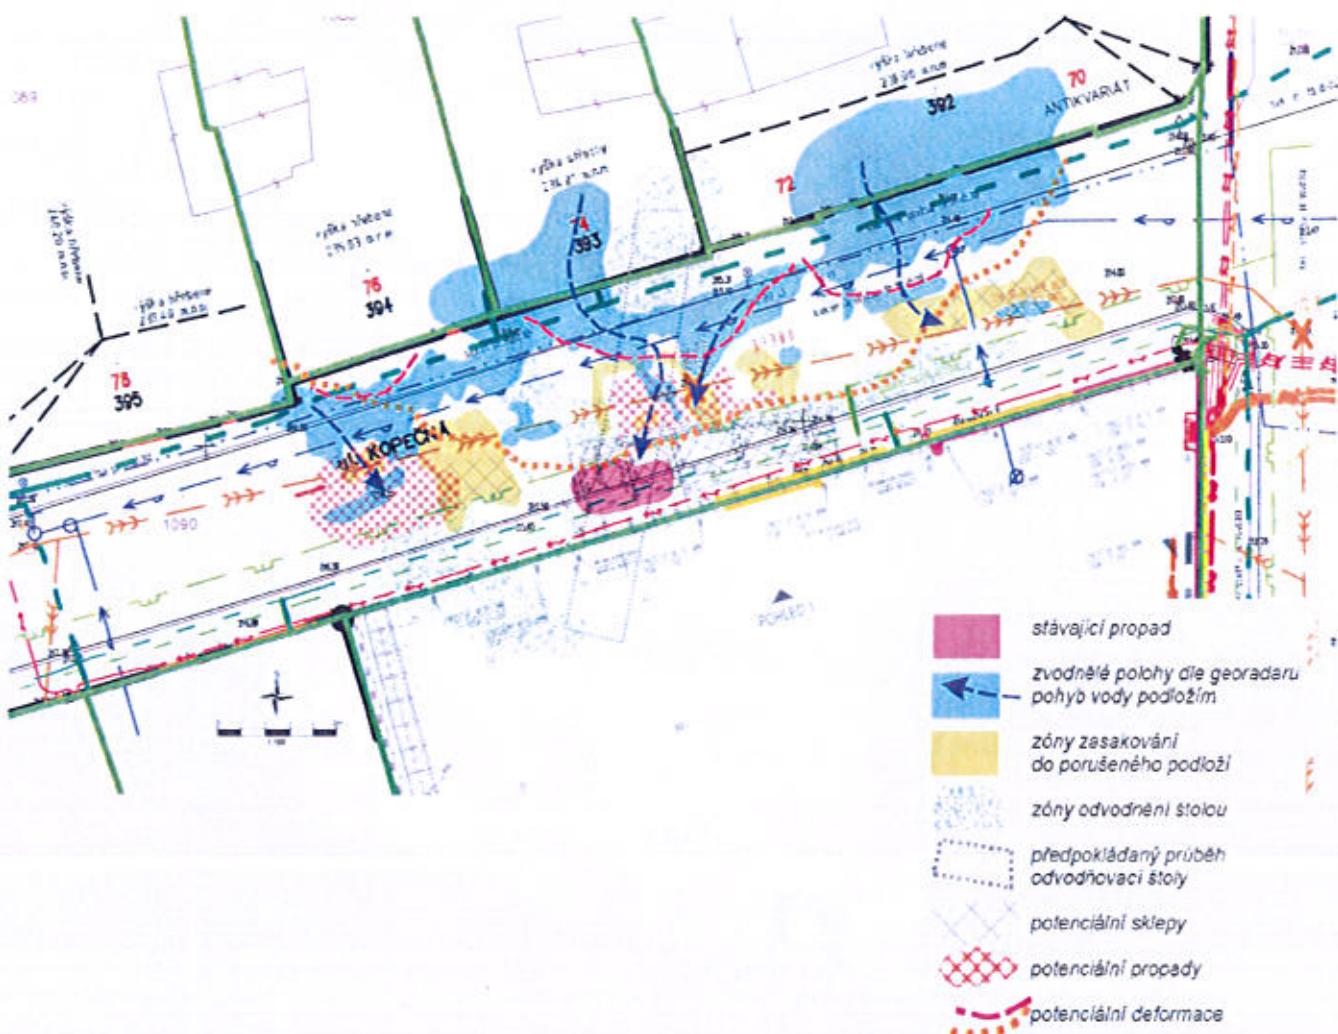
OBR. 13. Korelace geofyzikálních anomalií

Hlavním výstupem měření je mapa georadarových anomalií, které jsou zatříděny dle charakteristického projevu.

5. Z geofyzikálního měření vyplývá, že hlavní příčinou propadu vozovky na ulici Kopečná bude s velkou pravděpodobností koincidence starého sklepa a čela fosilního sesuvu. V těchto místech sledujeme vyšší míru narušení horninového prostředí. K vyšší míře porušení pravděpodobně přispívá i existence staré odvodňovací štolky, která nad sebou vytváří deformační kužel.

9. Vedle objeveného sklepa jsme vymezili ještě dvě další potenciální polohy. Před domem č.p. 394/76 jsme vyznačili místo dalšího potenciálního propadu.

1. V zájmovém prostoru situovat 2 – 3 průzkumné vrty, které upřesní litologické a hydrogeologické poměry.
2. Provést doplňující geofyzikální měření za účelem zjištění struktury a rozsahu sesuvu a detekce přítoků vody.
3. Zajistit objekty na severní straně ulice proti svahovému pohybu. Jedná se o domy č.p. 392/70, 392/72, 393/74 a 394/76.
