| STAVBA | MÍSTO STAVBY : BRNO | STUPEŇ | Tech.výpomoc |
| | | DATUM | 09/2019 |
| | | Č. AKCE | 091-2019 |

MALINOVSKÉHO NÁMĚSTÍ 3 V BRNĚ
POSOUZENÍ VZNIKU TRHLIN V TELEFONNÍ ÚSTŘEDNĚ BUDOVY MMB

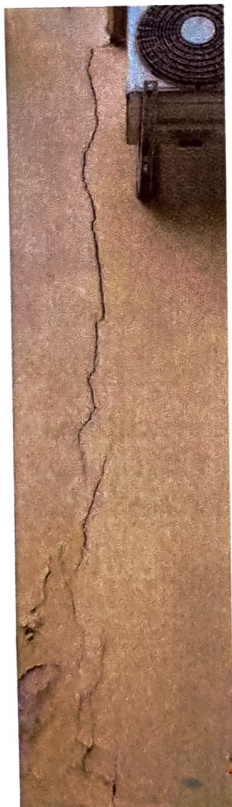
Na objektu samotném byly lokalizovány vnější i vnitřní trhliny vodorovné a zejména šikmé. Tyto trhlinky dosahovaly od 5.0mm až do 15.0mm. Na stycích s hlavním objektem jsou vytvořeny trhliny svislé, které svědčí o separaci celé hmoty přístavby.

Foto č. 1 – trhlina na styku objektů

- Provedení zednických zapravení trhlin.
- Nové vnější fasádní omítky a nátěry.
- Vytvoření dilatační spáry mezi objektem přístavby a hlavním objektem z vnější i vnitřní strany.

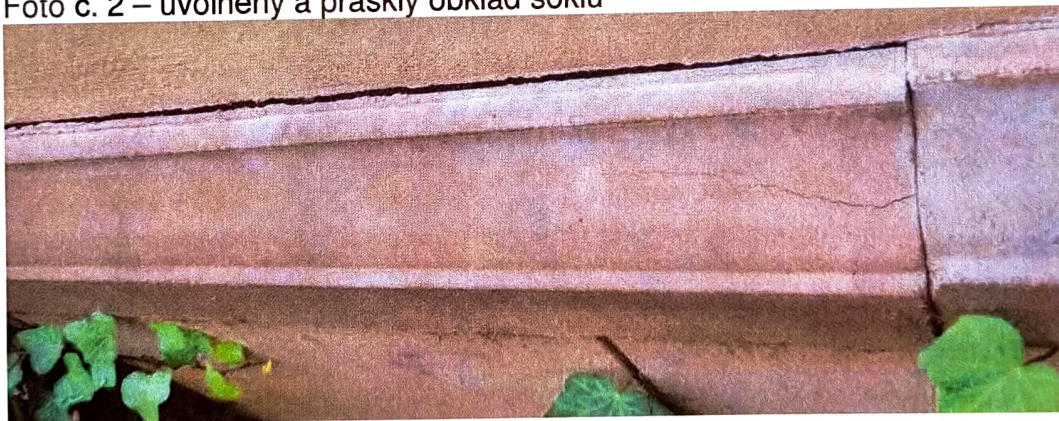
Foto č. 2 – uvolněný a prasklý obklad soklu

- Oprava trhlinou porušeného kamenného soklu a jeho nové osazení.
- Sanace trhlin ve stěnách pomocí injektáží a sešití vysokopevnostními nerezovými šroubovicemi.

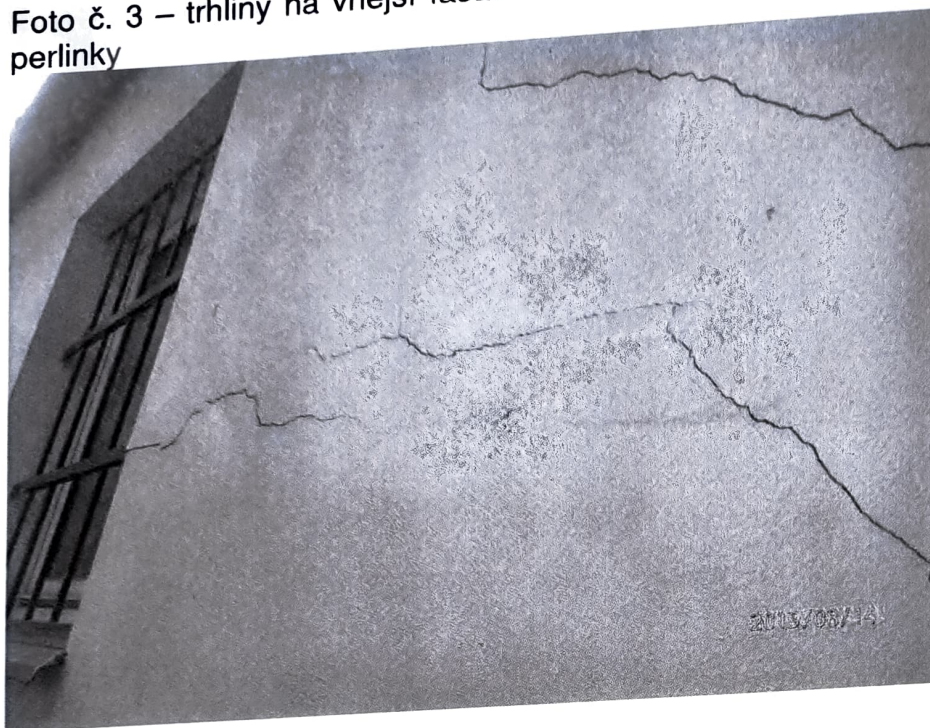
Foto č. 3 – trhliny na vnější fasádě se projevují přes několik zapravení a to i s použitím perlinky

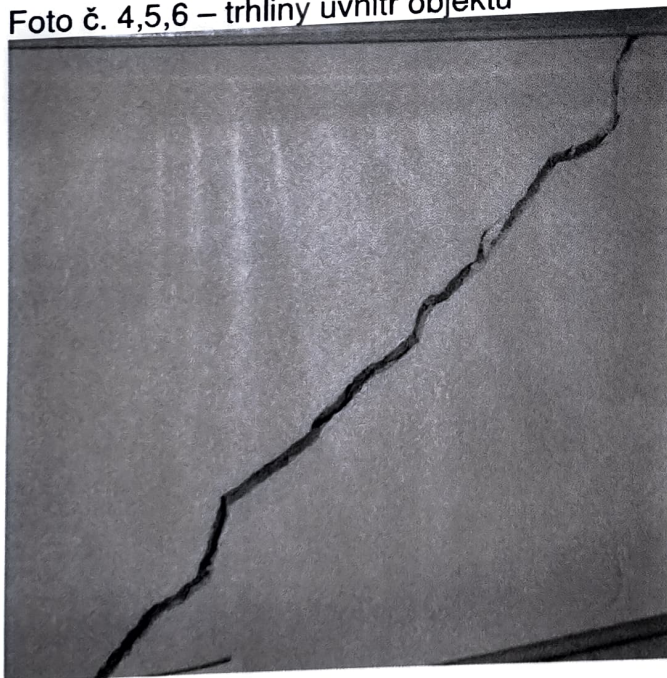
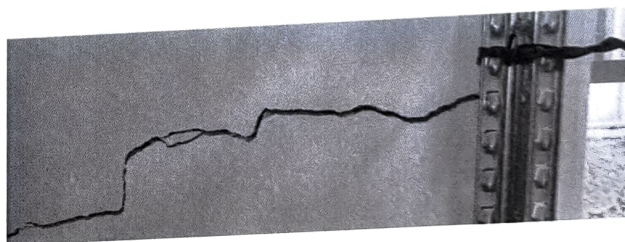
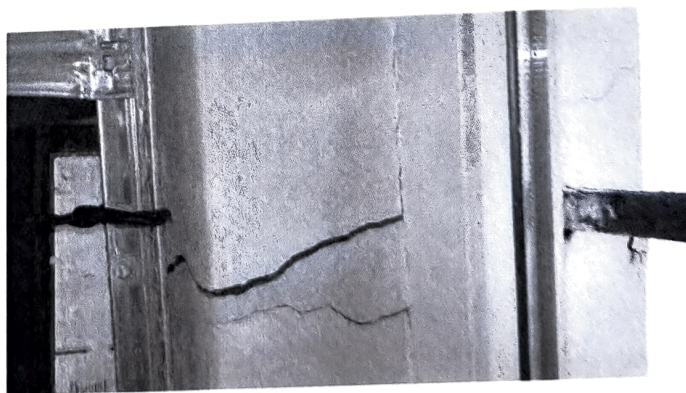
Foto č. 4,5,6 – trhliny uvnitř objektu

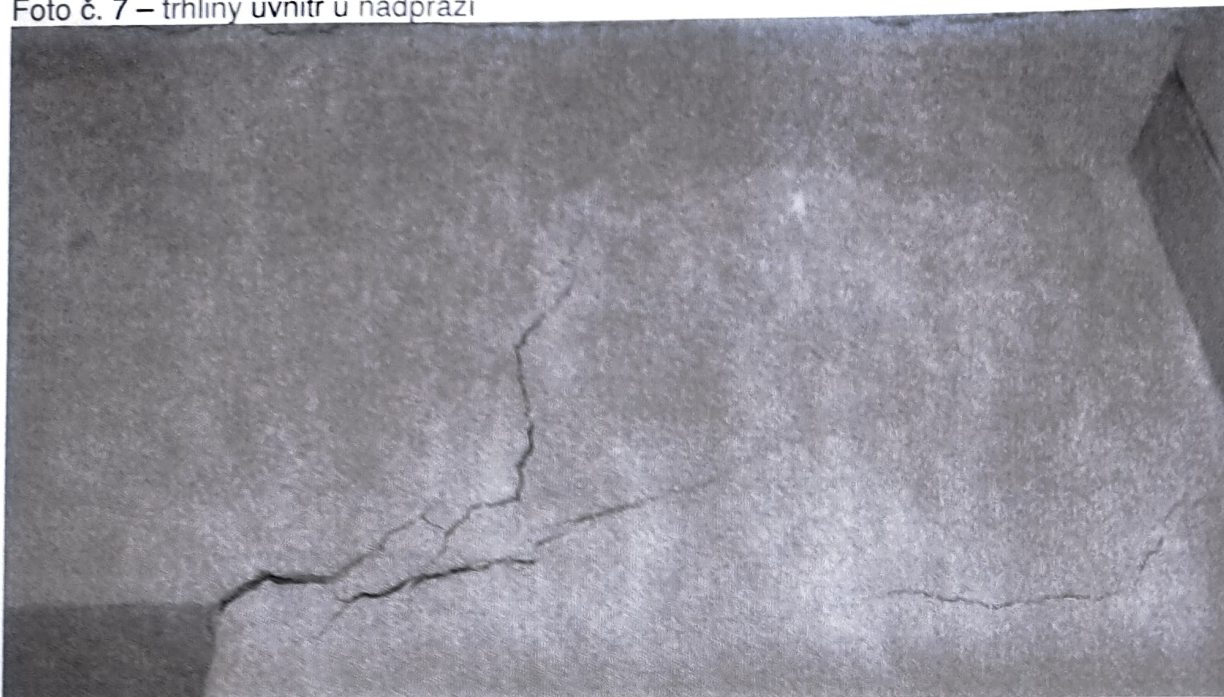
Foto č. 7 – trhliny uvnitř u nadpraží

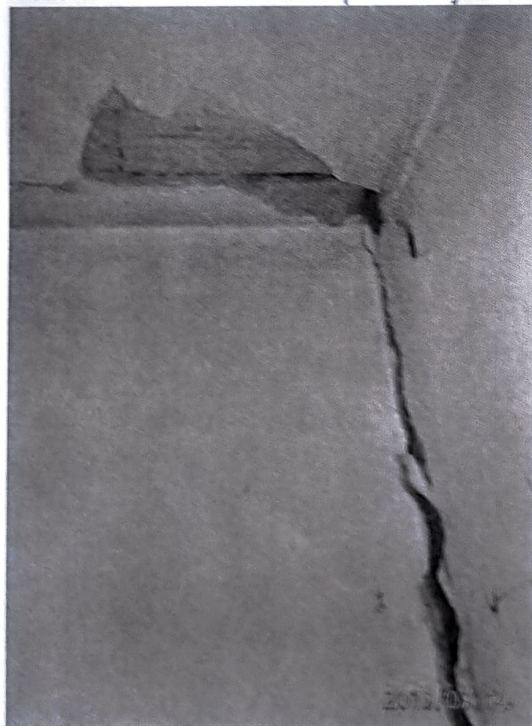
Foto č. 8 – Svislá trhlina podél styku částí objektu, narušená konstrukce stropu

Jak je patrné z pasportizace porušení, tak porušení ve formě trhlin byla lokalizována na všech stěnách přístavby. Průběh, vedení a rozvětvení trhliny svědčí o výrazných pohybech celé přístavby v základové spáře. Přístavba je v současné době odtržena od hlavního objektu, se kterým byla částečně provázána v rámci vazby cihel a překladu nad vstupními dveřmi. Z tohoto důvodu porušují pohyby přístavby i hlavní objekt.

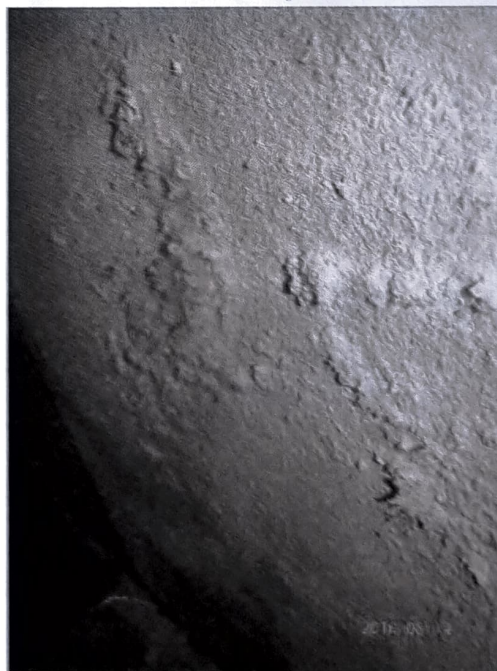
Foto č. 9 – vlhkost a plíseň na stěně

- Kamerová prohlídka blízké kanalizace se záznamem a vypracováním zprávy z prohlídky.
- Odstranění plísní ze stěny, následné odstranění omítek v oblasti a chemické ošetření zdiva proti plísním.
- Oprava vodovodních a odpadních vedení přilehlých WC.

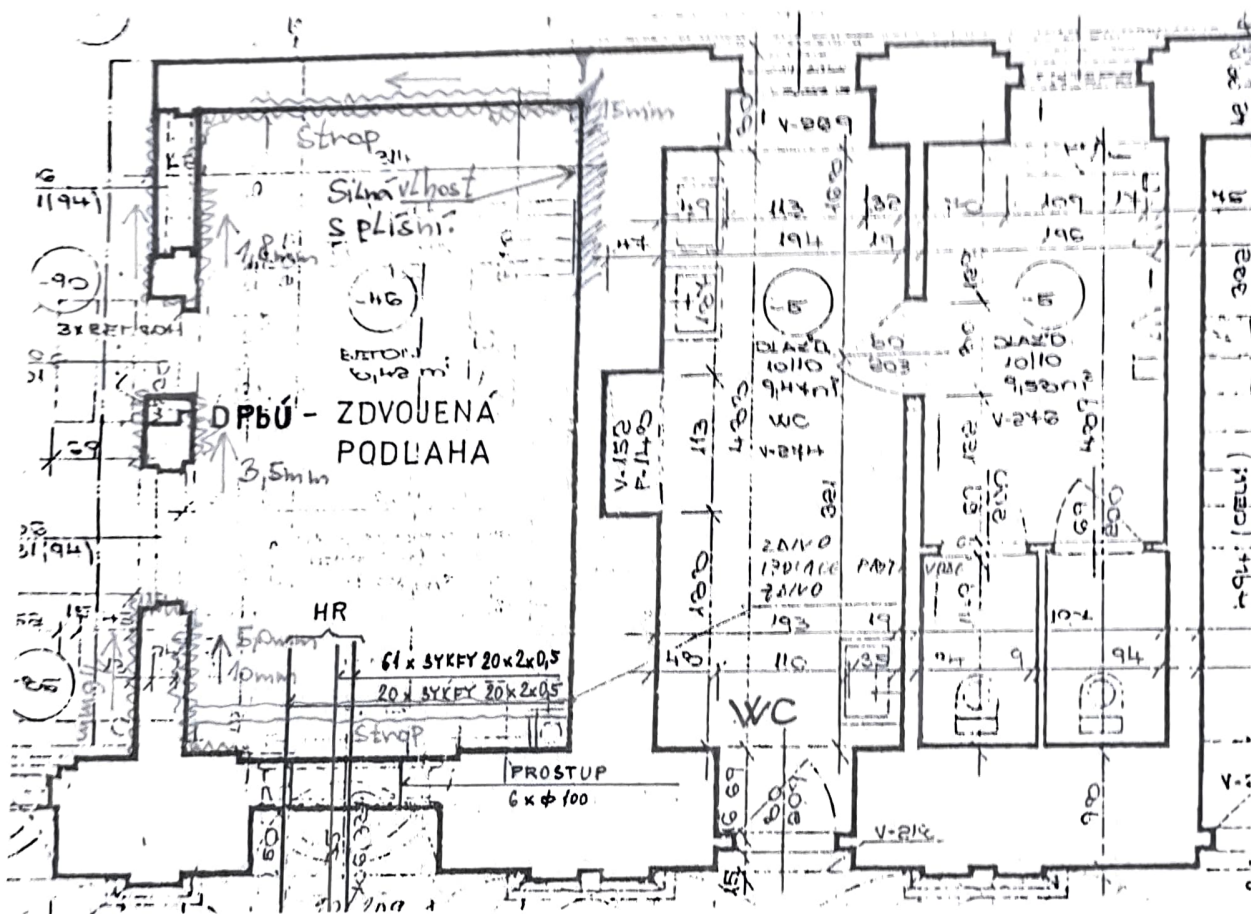
Pasportizace porušení objektu :

Délka trhlin určená k sanaci se zednickým zapravením ... 25 bm.
Délka trhlin určená k zednickému zapravení ... 13 bm.

Porušení skupiny 0 nejsou na níže uvedených pasportech zakreslena.
Na objektu byly doposud identifikovány trhliny 1. až 4. stupně ve stěnových prvcích.
