# DENDROLOGICKÝ PRŮZKUM STROMŮ

| <b>Předmět a účel posudku:</b> | Provedení dendrologického průzkumu vybraných dřevin, včetně navržení adekvátního pěstebního zásahu a posouzení možnosti umístění lanových a jiných herních prvků na kmeny vybraných stromů z důvodu realizace participačního projektu: „Lesní hřiště pro Lesnou a Královo Pole“, plánovaného na lesním pozemku, konkrétně na parcele č. 754/22, k. ú.: Lesná, poblíž ulice U Antoníčka, Brno – Lesná. |
| <b>Objednatel posudku:</b> | Magistrát města Brna, Dominikánské nám. 196/1<br>601 67 Brno |
| <b>Datum zpracování posudku:</b> | 25. 2. 2022 |

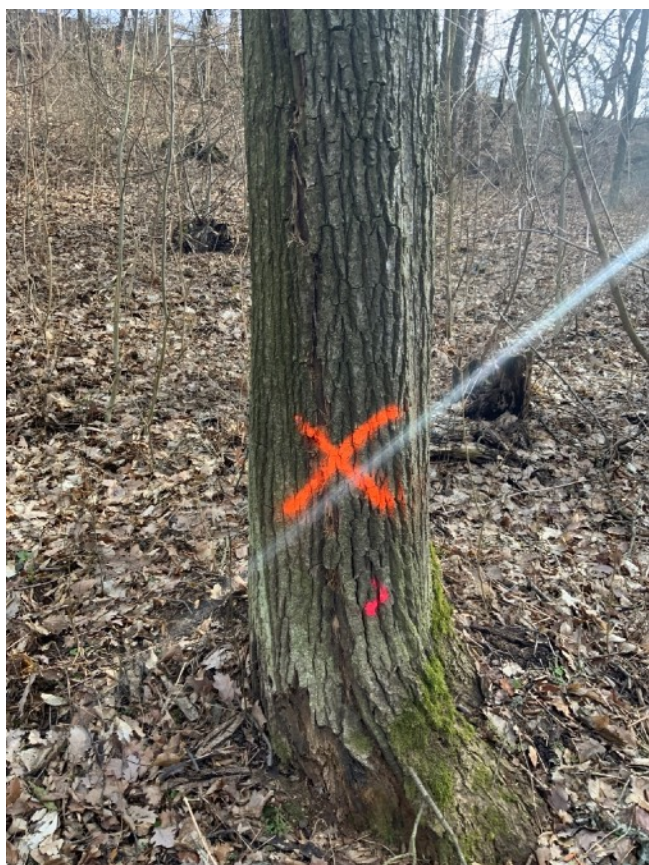
V rámci průzkumu bylo inventarizováno 136 ks stromů. 20 ks je doporučeno k odstranění (červeně) zejména z důvodu úplného odumření jedince, případně v důsledku výskytu významného, staticky relevantního defektu. Tyto stromy jsou v terénu označeny křížem oranžovým reflexním sprejem (viz. fotodokumentace). U 15 ks stromů bylo navrženo pěstební opatření (fialově).

*Značení stromů doporučených ke kácení*

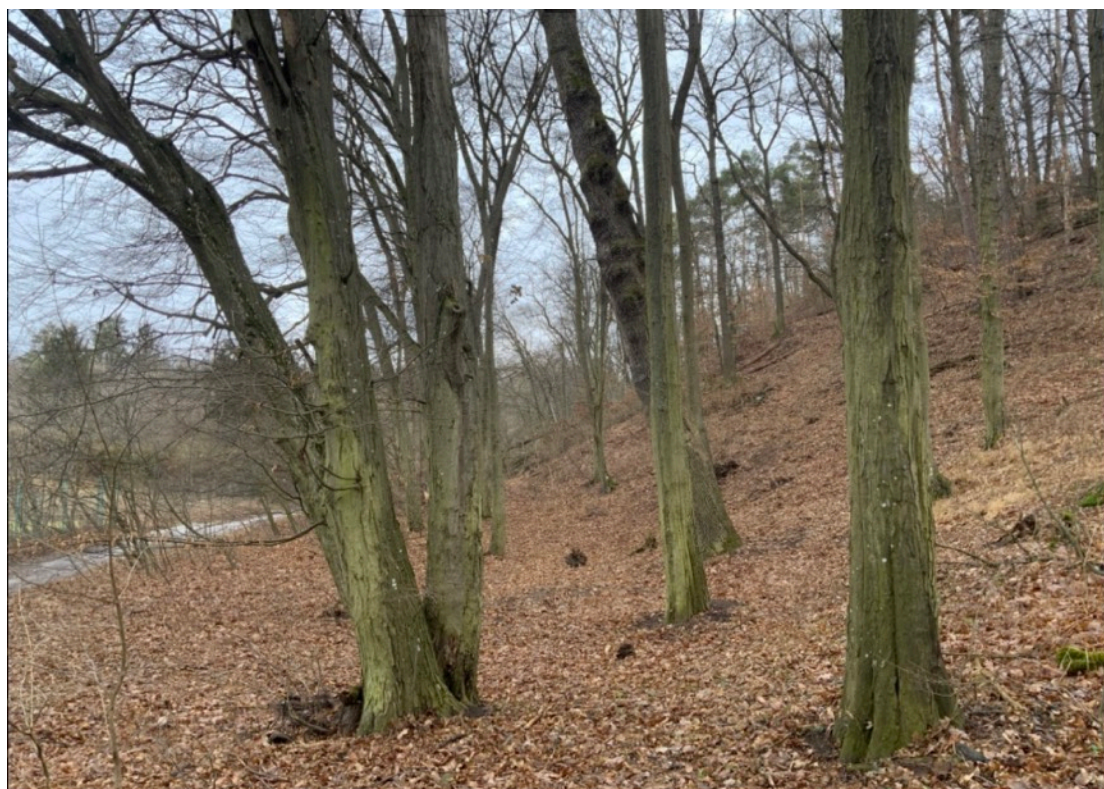
Z hlediska možnosti umístění herních prvků přímo na stromy se jeví jako vhodná ta část plochy lesního hřiště, která má rovinatý charakter. Konkrétně se na této části nacházejí stromy číslo 4 – 17. Tyto stromy nevykazují zásadní defekty, které by neumožňovaly umístění lanových a jiných herních prvků přímo na kmen, za podmínky provedení navržených zásahů (zejména odstranění silných suchých větví).

*Část plochy s rovinatým charakterem*
