Odborný posudek

## Odborné posouzení střechy objektu

**Bazén za Lužánkami**  
**Sportovní 486/4**  
**602 00 Brno**

**Zpracováno v období**  
Září - prosinec 2019

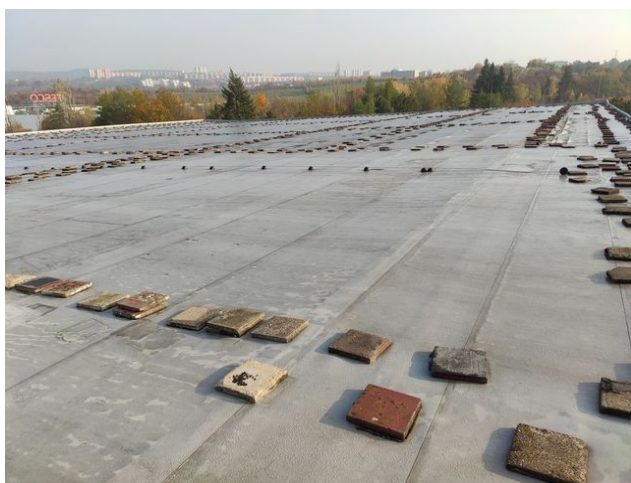
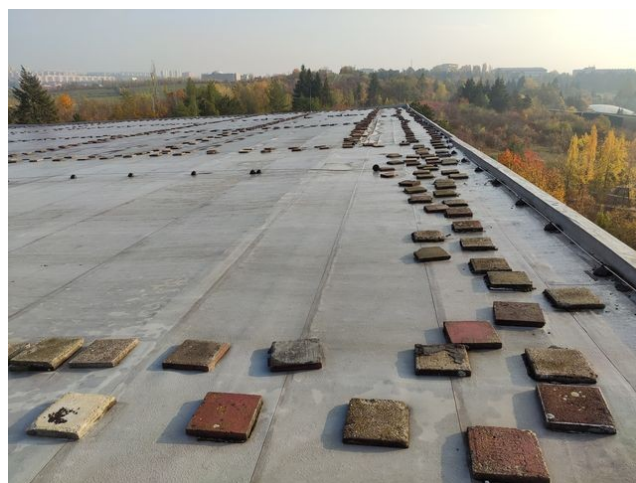
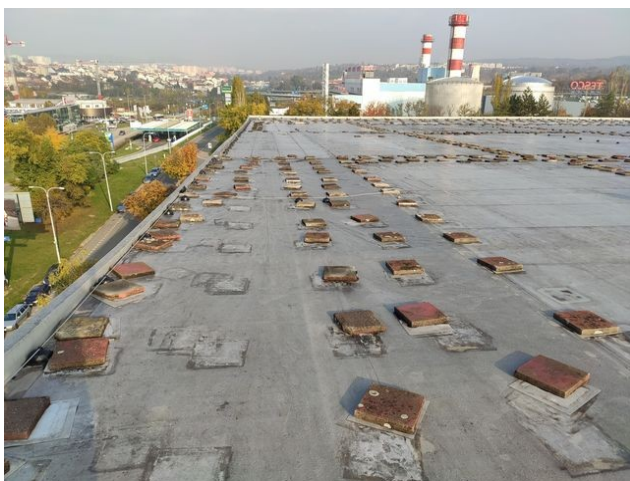
Horní plášť je tvořen střešními panely z dřevěných trámů pod celoplošným bedněním a hlavní hydroizolační vrstvou. Hlavní hydroizolační vrstva střechy je tvořena PVC-P fólií tloušťky 1,5 mm, která je v přesazích kotvena do dřevěného prkenného bednění. Hydroizolační fólie je na střeše realizována od dvou výrobců. První část horního pláště spolu s hydroizolační vrstvou byla rekonstruována cca před 10 lety. Na tuto část byla položena fólie Alkorplan a byly vyměněny i střešní dřevěné panely. Druhá část střechy byla rekonstruována před cca čtyřmi roky, kdy zde byla položena PVC-P fólie (Logicroof) a lokálně bylo vyspraveno dřevěné prkenné bednění. Hydroizolační fólie je na převážné části realizována v šíři 1,5 m. U hydroizolační fólie Alkorplan v krajních a rohových oblastech je fólie šířky 1m. Hydroizolační fólie je po krajích přitížena betonovými dlaždicemi. Sklon plochy střechy a hlavní hydroizolační vrstvy byl při průzkumu změřen na cca 3°. Na velké části plochy střechy vznikají louže a to především za spoji jednotlivých fólií nebo v místech s nerovným podkladem (prohýbajícími se dřevěnými panely). Lokálně je fólie zvlněná. V hydroizolační fólii byly lokálně nalezeny netěsnosti.

foto/2/ Pohled na plochu střechy a hydroizolační fólii

foto/3/ Pohled na plochu střechy a hydroizolační fólii

foto/4/ Pohled na plochu střechy a hydroizolační fólii

**Hlavní hydroizolační vrstva z PVC-P fólie je při okraji nedostatečně kotvena.** Hydroizolační fólie je realizována v šíři 1,5 m i po obvodě střechy, kde vznikají větší síly sání větru. Fólie se při větru vzdouvá a dochází tak k dynamickému namáhání fólie a kotevních prvků. To způsobuje povytahování kotevních prvků a zvlnění fólie. Toto nedostatečné kotvení bylo zjištěno pouze u části střechy s nově položenou fólií od firmy Logicroof. Doporučujeme při okrajích do plochy hydroizolační fólie doplnit nové kotevní prvky, které se překryjí přířezem PVC-P fólie.

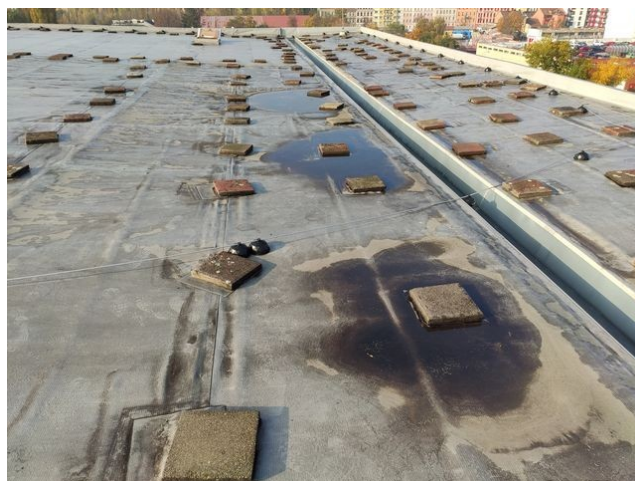
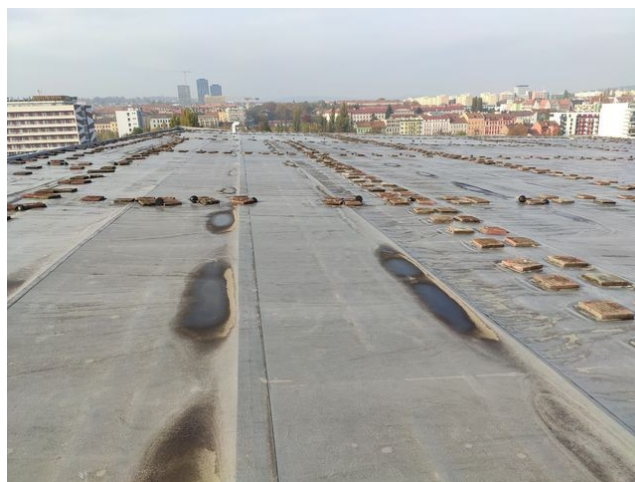
foto/5/ Pohled na kaluže v místě s prohnutými dřevěnými panely

foto/7/ Pohled na kaluže v místě s prohnutými dřevěnými panely

**Vzduchová vrstva v podstřešním prostoru nebyla před instalací ventilátorů dostatečně větraná.** Nedochází tak k odvětrání vlhkého vzduchu a v kombinaci s netěsně provedenou parotěsnící vrstvou se interiérový vlhký vzduch hromadí v tomto prostoru, kde dochází k povrchové kondenzaci vodních par na chladných konstrukcích (horním plášti a ocelových konstrukcích). Zvýšená vlhkost v podstřešním prostoru a ve skladbě dolního pláště způsobila korozi ocelových nosných i nenosných prvků v různě pokročilém stádiu. Na základě statického posouzení se jedná o havarijní stav. Dále zvýšená vlhkost způsobila i degradaci dřevěných panelů v horním plášti. Tyto panely dle

Dle doporučení statického posudku doporučujeme zvážit i výměnu dřevěných nosných panelů horního pláště. Pro výměnu poškozených dřevěných panelů je nutné demontovat povlakovou hydroizolaci a geotextilii. Poté proběhne výměna dřevěných panelů. Vzhledem k požadavku na nehořlavou konstrukci typu DP1 je nutné u střešního pláště splnit požadavek na nešíření plamene po povrchu. Je tedy nutné použít separační textilií ze sklovláknitého vliesu. Poté bude položena povlaková hydroizolace z PVC-P fólie.

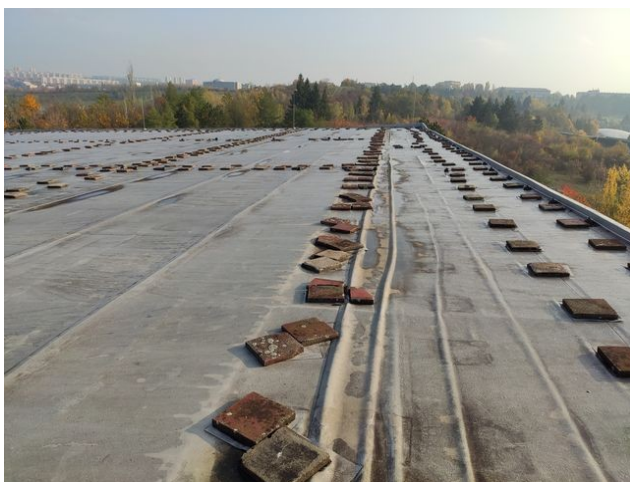
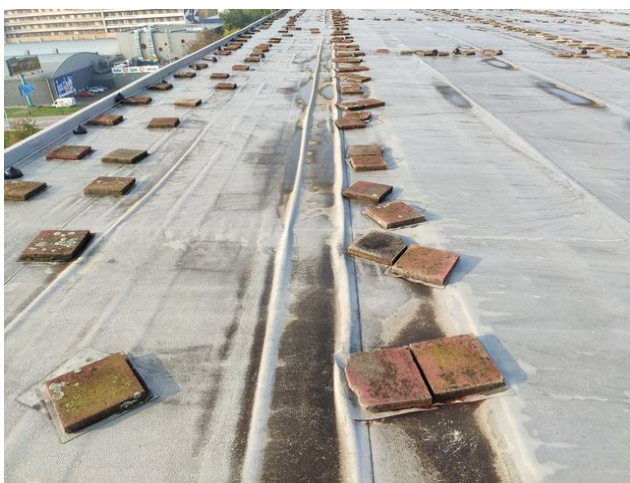
foto/6/ Pohled na zvlnění fólie

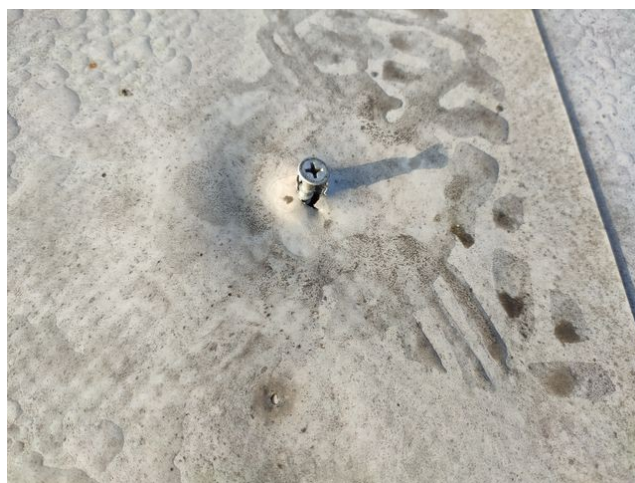
foto/9/ Pohled na netěsnost způsobenou kotevním prvkem

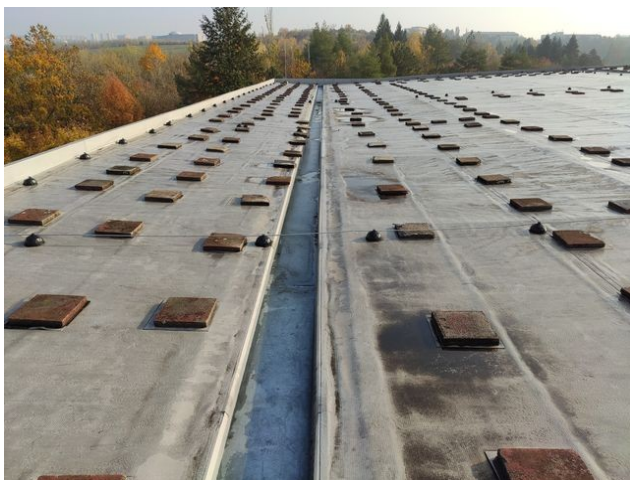
foto/10/ Pohled na mezistřešní žlab

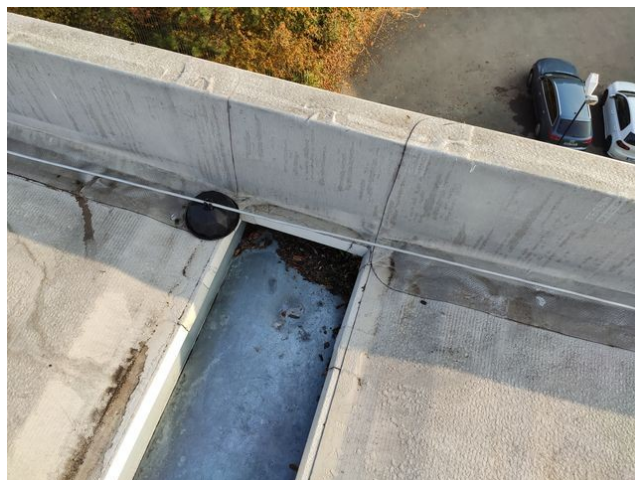
foto/11/ Pohled na napojení mezistřešního žlabu na atiku

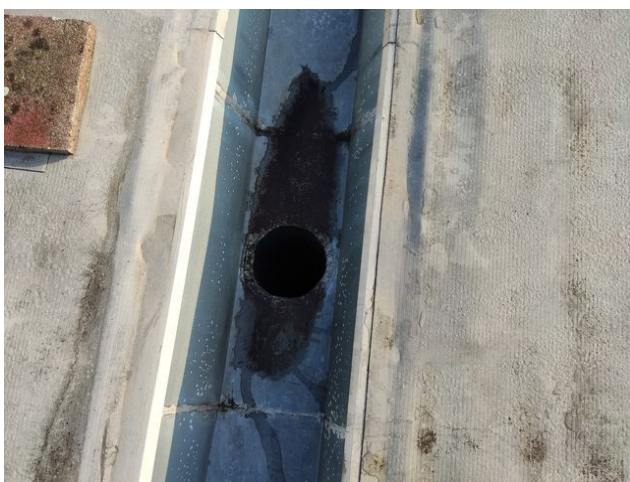
foto/12/ Pohled na vtok

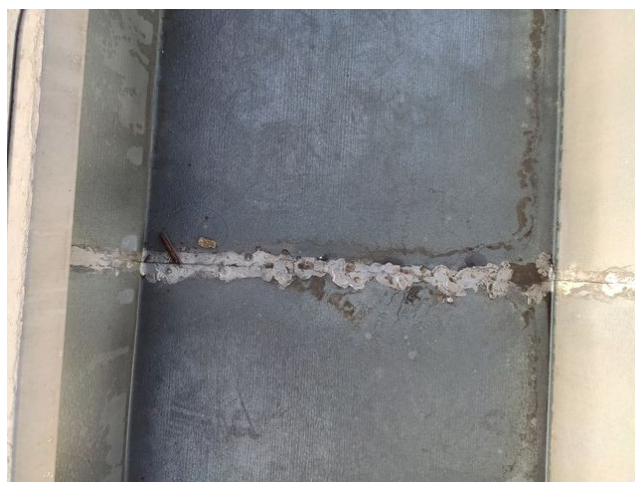
foto/13/ Pohled na spojování plechu pomocí pájení

Mezistřešní žlab je proveden z pozinkovaného plechu, kde jednotlivé segmenty jsou spojovány pájením. Dle norem ČSN 73 3610 a ČSN 73 1901 se nedoporučuje mezistřešní žlaby řešit klempířskou konstrukcí. **Jednotlivé segmenty plechu žlabu jsou spojeny pomocí letování.** Délka zaatikového žlabu je cca 66 m. Letovaný spoj neumožňuje dilataci jednotlivých segmentů plechů. V extrémních případech může dojít vlivem roztažnosti materiálu k deformaci či poškození plechů nebo spojů.

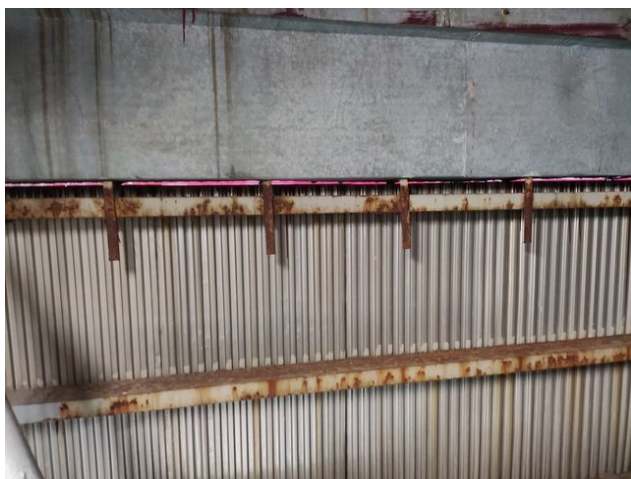
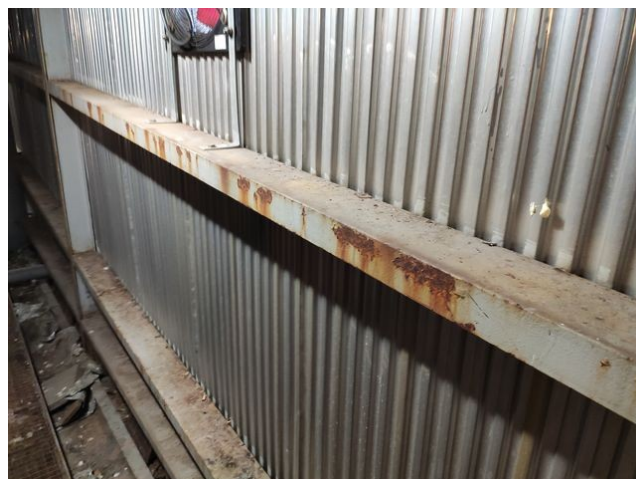
foto/20/ Pohled na konstrukce opláštění podstřešního prostoru a jejich povrchovou korozi

foto/21/ Pohled na konstrukce opláštění podstřešního prostoru a jejich povrchovou korozi

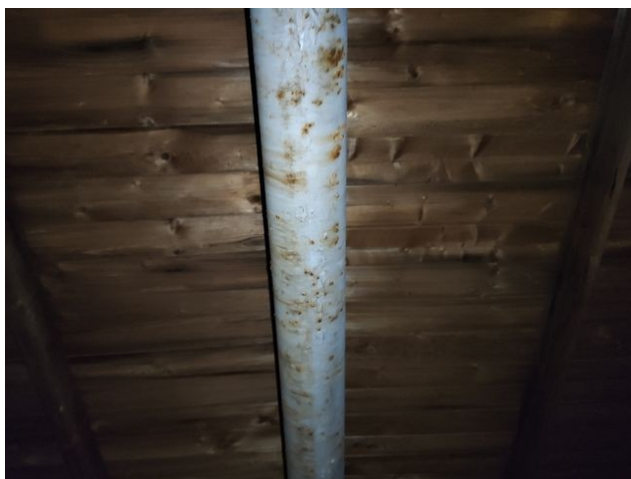
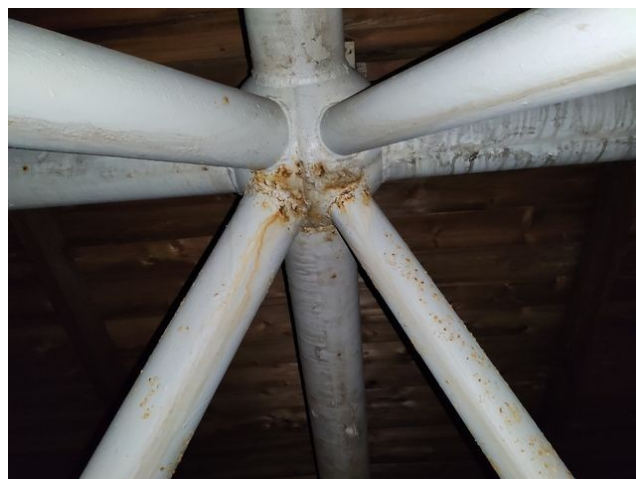
foto/22/ Pohled na nosnou konstrukci s povrchovou korozi

foto/23/ Pohled na nosnou konstrukci s povrchovou korozi

U spodního pláště bude provedena demontáž všech vrstev i s nosnou konstrukcí spodního pláště. Poté bude dle statického posudku provedena nová nosná konstrukce spodního pláště. Nosná příhradová konstrukce a všechny ocelové konstrukce v podstřešním prostoru budou zbaveny současného ochranného nátěru a povrchová koroze bude obroušena. Prvky, které budou vykazovat známky hloubkové koroze, budou vyměněny za nové. Celá nosná konstrukce poté bude opatřena novým nátěrem. Na nosnou konstrukci stropu bude zavěšen jednoúrovňový nosný rošt z CD profilů 60x27 mm. Poté budou na tento rošt připevněny cementotřískové desky v tl. 12 mm ve dvou vrstvách. Spáry desek musí být vzájemně vystřídány s přesahem nejméně 100 mm a zásadně tak, aby nevznikla v žádném místě křížová spára. Poté se na podklad z cementotřískových desek ze strany interiéru nalepí samolepící parotěsnicí vrstva (např. S-Vap 4000 E SA FR), která bude podepřena pomocí přítlačných hliníkových U profilů v rastru nosných CD profilů cementotřískových desek. Mezi přítlačné hliníkové profily a parozábranu bude nalepen těsnicí pásek. V místech prostupujících prvků nebo ukončení na stěnách konstrukcí bude parozábrana nalepena na tuto konstrukci a bude zde doplněna o přítlačný profil, který bude doplněn o těsnicí pásek. Následně ze strany interiéru bude završen akustický podhled vhodný do vlhkého prostředí (např. Ecophon Hygiene Performance A). Závěsy akustického podhledu budou kotveny do rastru přítlačného profilu a nosných CD profilů cementotřískových desek. Pokud závěs akustického podhledu bude proveden mimo tento rastr, je nutné kotevní prvek podlepit těsnicím páskem.

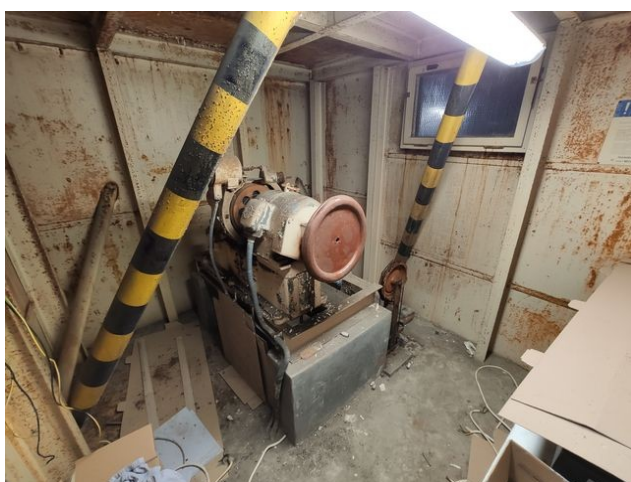
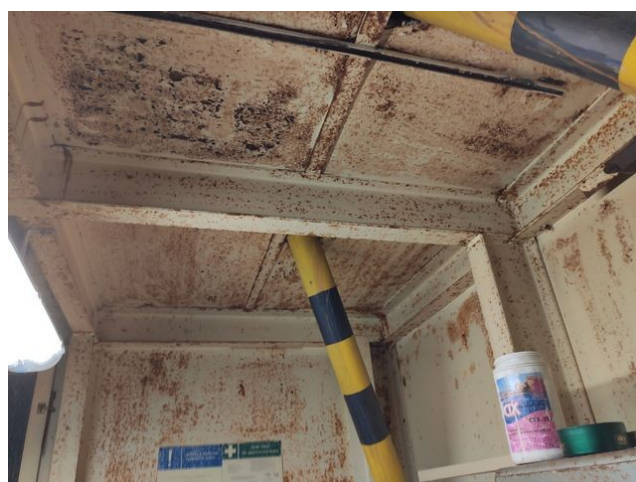
V podstřešním prostoru je realizována strojovna výtahu. Tato strojovna je umístěna na výtahové šachtě, která je samonosná. Obvodové stěny strojovny výtahu jsou realizovány z plechu a jsou zatepleny kontaktním zateplovacím systémem s tepelnou izolací z pěnového polystyrenu. Podlaha výtahové šachty je betonová. Na plechovém opláštění je viditelná koroze.

foto/24/ Pohled do strojovny výtahu a na povrchovou korozi plechového opláštění

foto/25/ Pohled do strojovny výtahu a na povrchovou korozi plechového opláštění

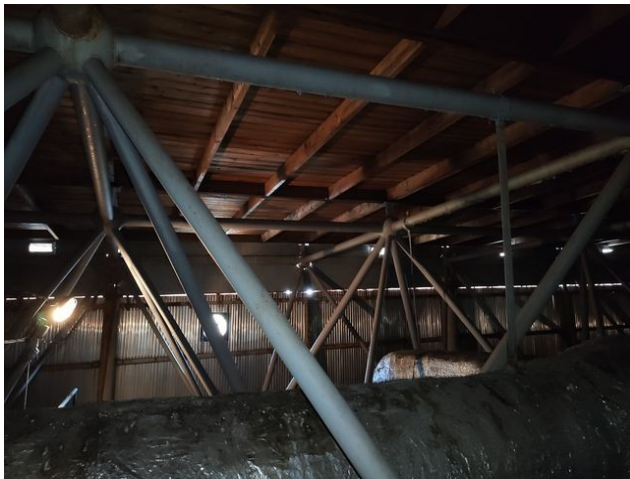
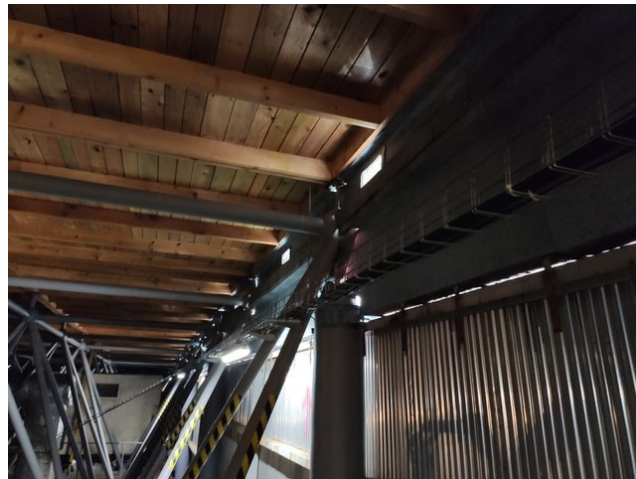
pláštěm. Otvory jsou zakryty mřížkou. Dále je podstřešní prostor odvětráván 4 odtahovými ventilátory. Tyto ventilátory byly doplněny dodatečně po výskytu vlhkostních poruch na stropě. Poté se situace zlepšila.

foto/26/ Pohled na větrací otvory

Půdní prostor bude větrán pomocí přírodních a odvodních větracích otvorů. Odvodní větrací otvory budou vytvořeny v plechovém opláštění podstřešního prostoru pod dřevěnými panely horního pláště. Odvodní otvory budou vytvořeny tři do jednoho pole (3,3 m mezi kolovými styčníky) o výšce 170 mm a šířce 1000 mm okolo celého obvodu podstřešního prostoru. Přírodní otvory budou provedeny taktéž tři v jednom poli a to v místech přesahů střechy v úrovni stropu. Budou výšky 130 nebo 150 mm a šířky 1000 mm. Otvory budou zakryty žaluzií s mřížkou.

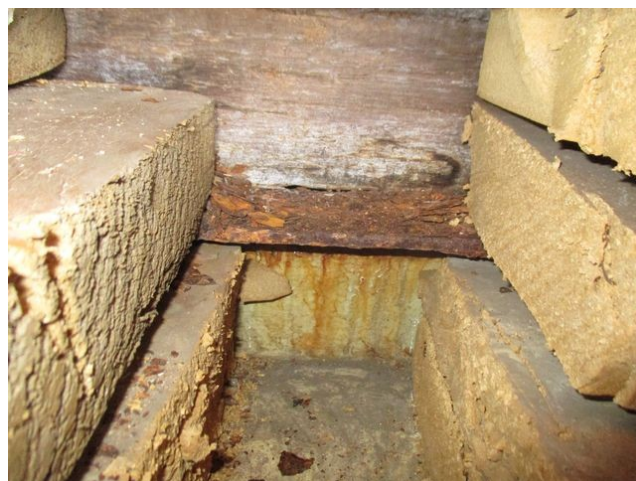
foto/31/ Pohled na provedenou sondu do západního přesahu a viditelně zkorodovaný nosný prvek

Sondami bylo zjištěno, že ocelové prvky prostupující skrz skladbu jsou zkorodované. V sondě v jižní části přesahu byly nalezeny vlhké vrstvy a dřevěná prkna byla zdegradovaná a rozpadala se.

Přesahy střechy v úrovni stropu budou taktéž demontovány. Plechová krytina bude nahrazena povlakovou hydroizolací z PVC-P fólie a dále zde bude vytvořena vzduchová dutina pro odvětrávání skladby a přívod vzduchu do podstřešního prostoru. Přesahy budou opracovány dle detailů A a C.

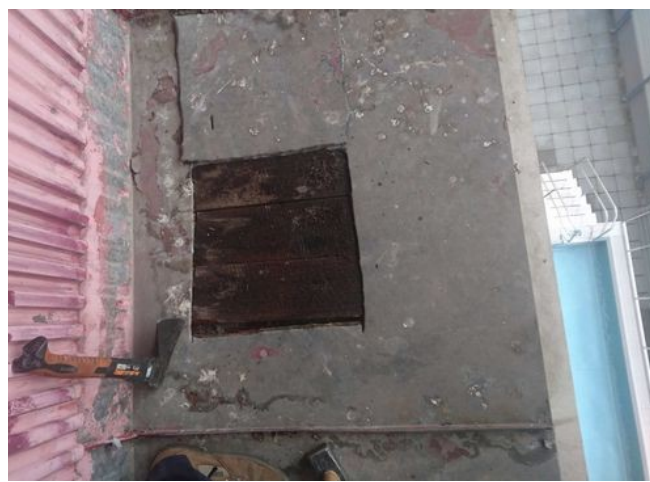
foto/33/ Pohled na provedenou sondu v jižní části přesahu a mokré dřevo uvnitř sondy

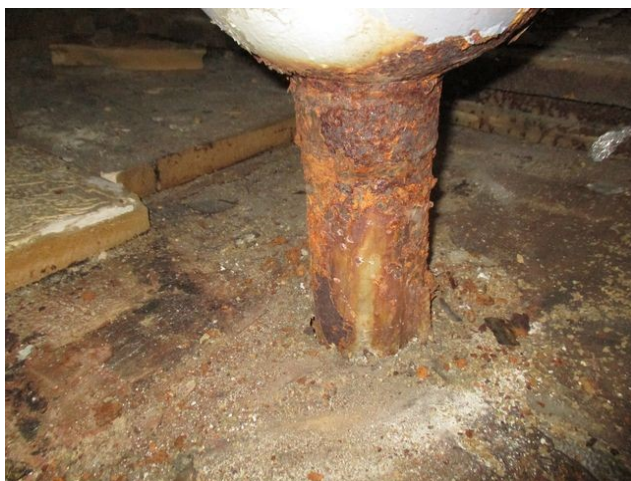
foto/36/ Pohled na dotažení asfaltového pásu k táhlu

**Parozábrana není celistvá a není vzduchotěsně ukončena na navazující konstrukce.** Netěsnosti v parotěsnící vrstvě mají za následek pronikání vnitřního vzduchu do skladby dolního pláště a podstřešního prostoru.

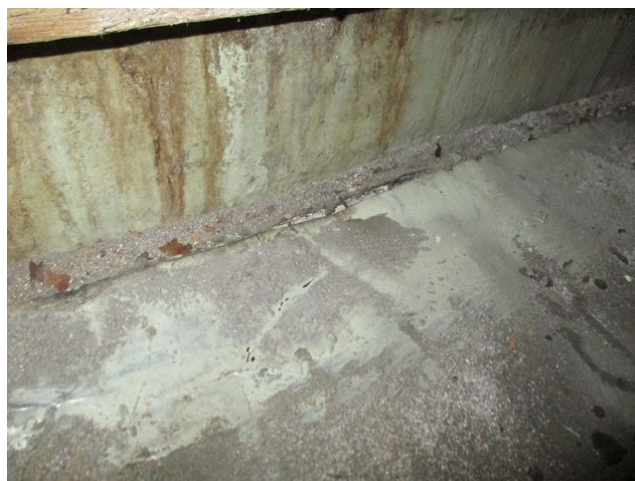
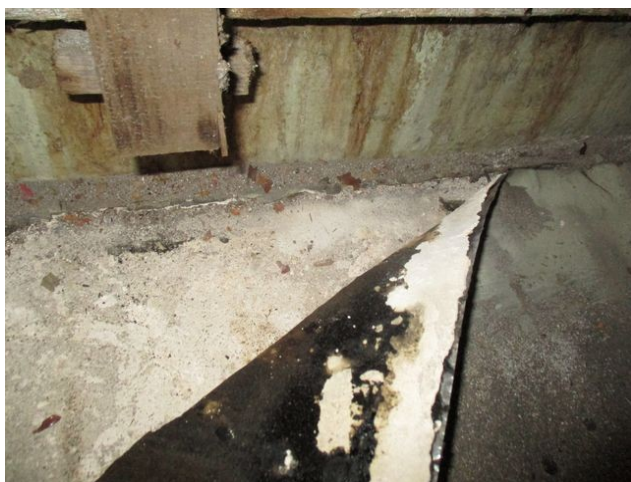
foto/37/ Pohled na ukončení asfaltového pásu u obvodového pláště

foto/38/ Pohled na ukončení asfaltového pásu u obvodového pláště

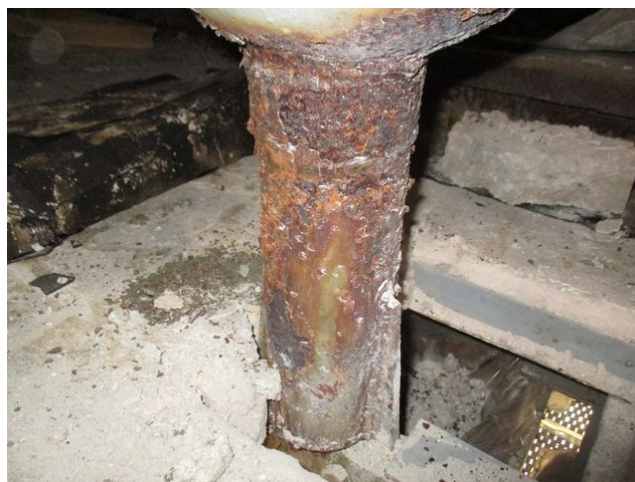
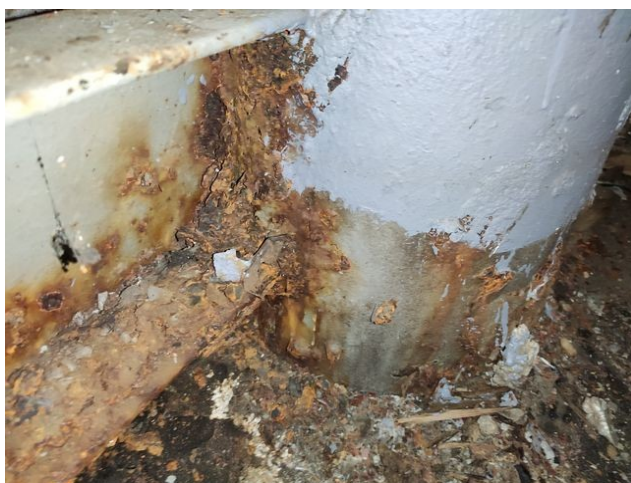
foto/39/ Pohled na zkorodovaný prvek prostupující skladbou spodního pláště

foto/40/ Pohled na zkorodovaný prvek prostupující skladbou spodního pláště
