**Výzkumná zpráva č. HS12954072L/12522/2019**

**Projektová studie Lomená 48 včetně zaměření stávajícího stavu  
a stavebně-technického průzkumu**

# **Kanalizační přípojka**

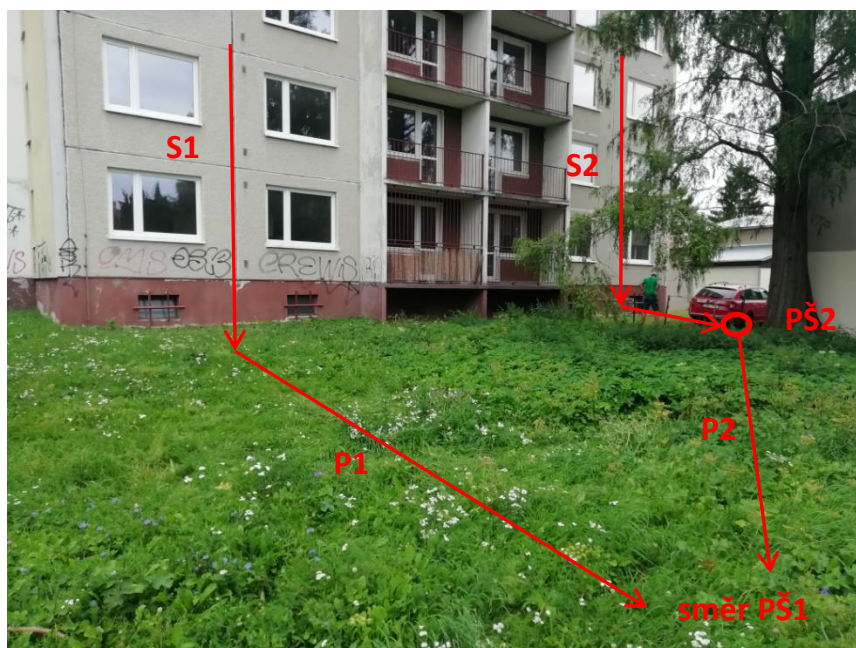
Z bytového domu jsou vedeny dvě kanalizační přípojky profilu DN 200 (Obr. 1) do přípojkové kanalizační šachty PŠ1 (Obr. 2). V levé části objektu kanalizační přípojka P1 odvádí odpadní vody z bytů 3+1, garsonek a ze dvou střešních vpustí. V pravé části objektu jsou kanalizační přípojkou P2 odváděny odpadní vody z dvou bytů 3+1 přes přípojkovou šachtu PŠ2 (Obr. 3) do přípojkové šachty PŠ1.

**Obr. 1** Celkový pohled na kanalizační přípojky P1 a P2

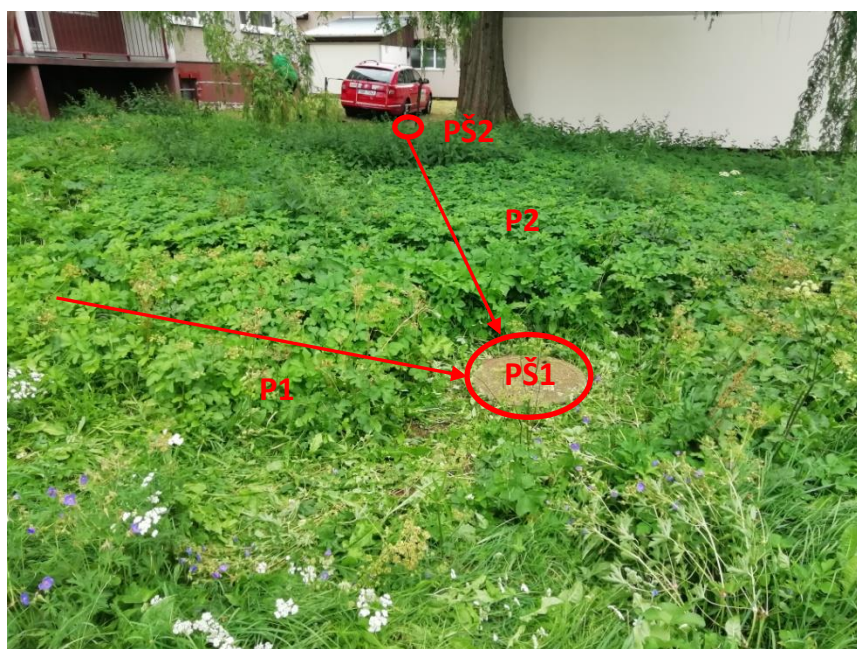
**Obr. 2** Přípojková šachta PŠ1

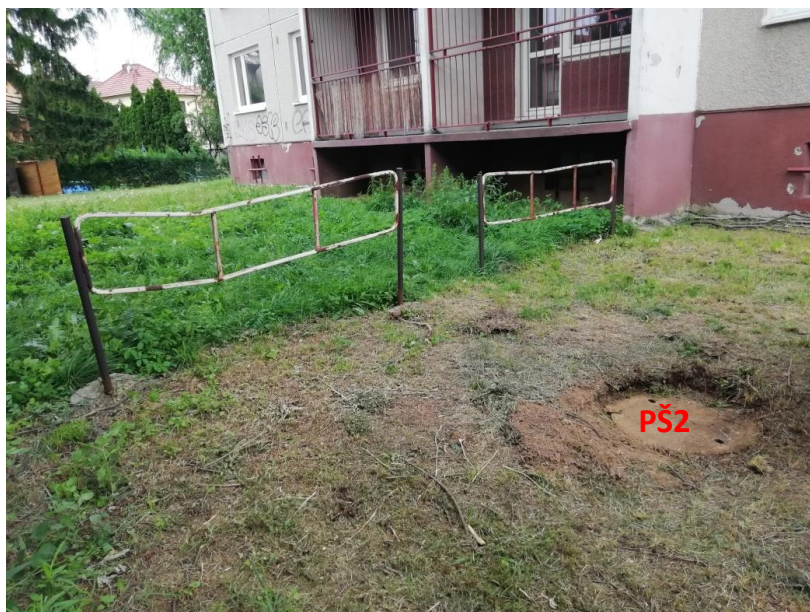
**Obr. 3** Přípojková šachta PŠ2

Přípojkovou šachtu PŠ2 nebylo možné otevřít z důvodu přirezlého kanalizačního poklopu ke kanalizačnímu rámu. Do přípojkové šachty PŠ2 jsou zaústěny odpadní vody z vedlejšího objektu.

Doporučuji pravidelnou roční vizuální kontrolu stavebně-technického stavu přípojkových kanalizačních šachet PŠ1, PŠ2 a PŠ3. U přípojkové šachty PŠ2 je nutné zprovoznění poklopu, který je přirezlý k rámu a v současné době nelze otevřít.

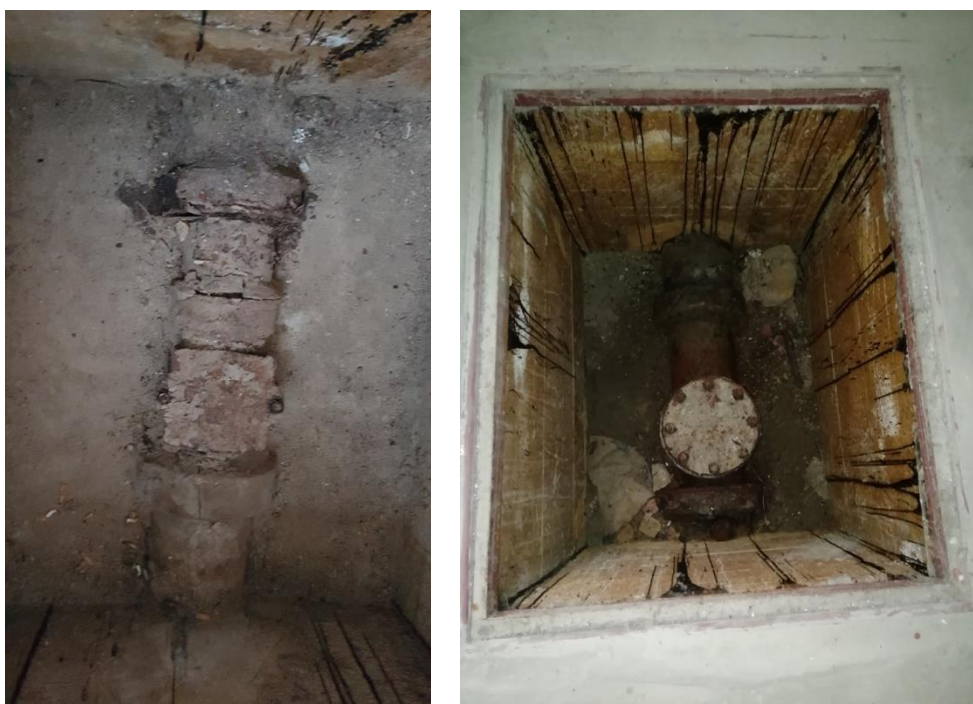
Kanalizační potrubí (kanalizační svody) v levé i pravé části objektu jsou zakončeny kontrolní čistící šachtou uvnitř objektu (Obr. 4). Kanalizační potrubí (svod S1) v levé části objektu napojený na kanalizační přípojku P1 má profil DN 200, v pravé části objektu má kanalizační potrubí (svod S2) profil DN 150.

**Obr. 4** Kontrolní čistící šachty (vlevo svod S1 – DN 200, vpravo svod S2 – DN 150)

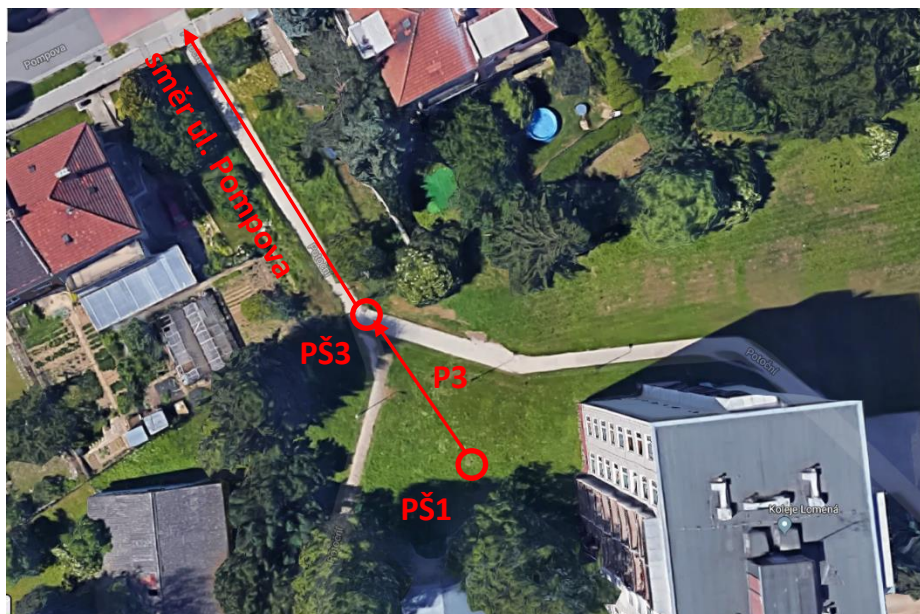
**Obr. 5** Směr napojení na veřejnou kanalizaci ul. Pompova

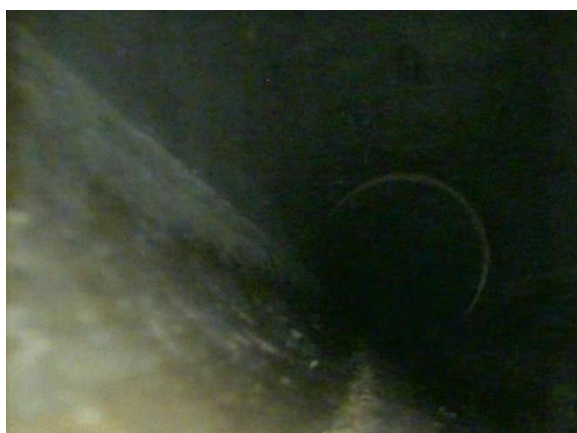
**Obr. 6** Lokální průhyb potrubí  
(hladina odpadní vody)

Největším problémem stavebně-technického stavu kanalizační přípojky P1 je vyosení hrdel kanalizačního potrubí, tj. jejich neúplné vzájemné napojení (trouby nejsou spojeny dle ČSN EN 13502). Na přípojce nalezneme lokální místa, kde se vyskytují laguny se zaplněním do 10 % profilu. Tyto laguny nemají vliv na hydraulickou kapacitu potrubí.

Doporučuji pravidelnou kontrolu stavebně-technického stavu kanalizační přípojky v intervalu 1x za tři roky.

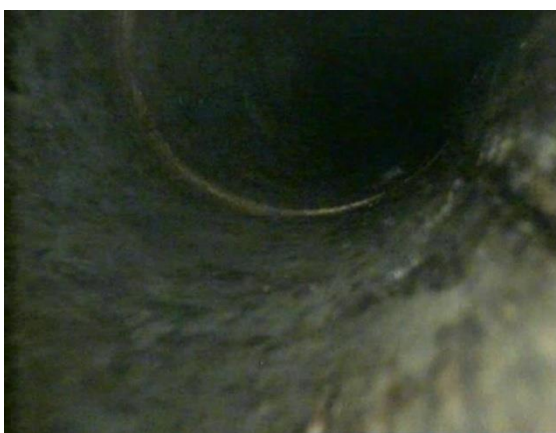
**Obr. 7** Materiál povrchu  
(abraze kameniny)

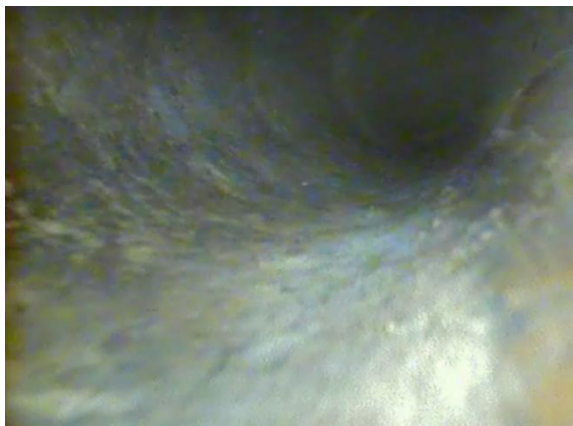
**Obr. 8** Materiál povrchu  
(abraze kameniny)

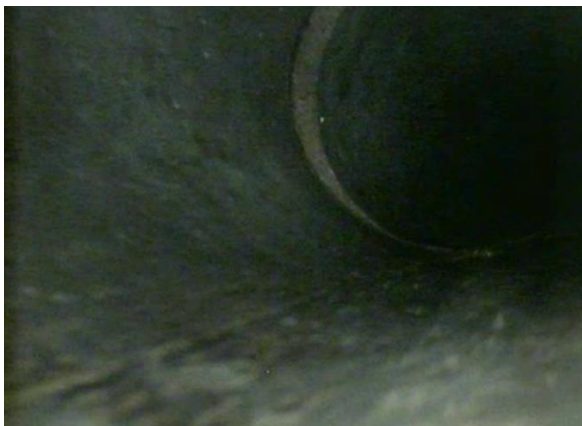
**Obr. 9** Vyosení hrdla kameniny  
(netěsné napojení)

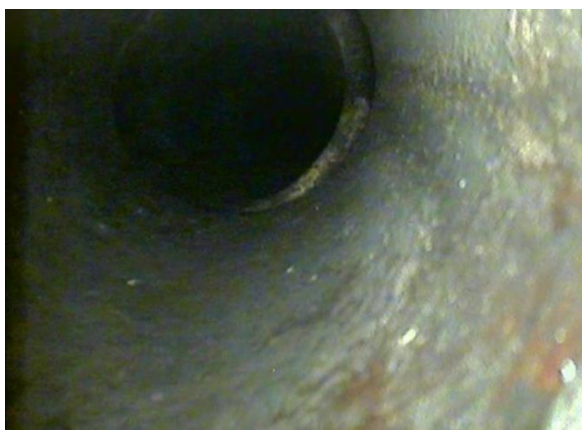
**Obr. 10** Vyosení hrdla kameniny  
(netěsné napojení)

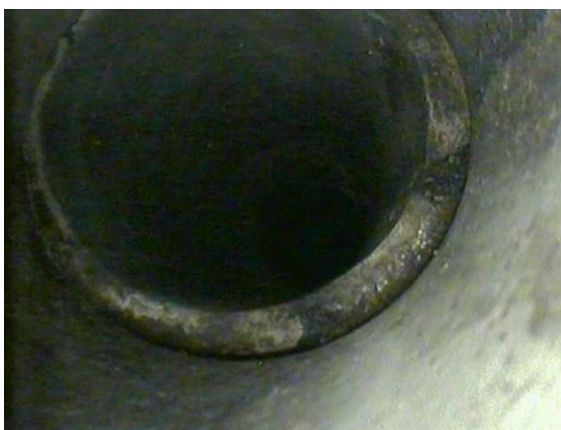
**Obr. 11** Hrdlový spoj  
kameninového potrubí

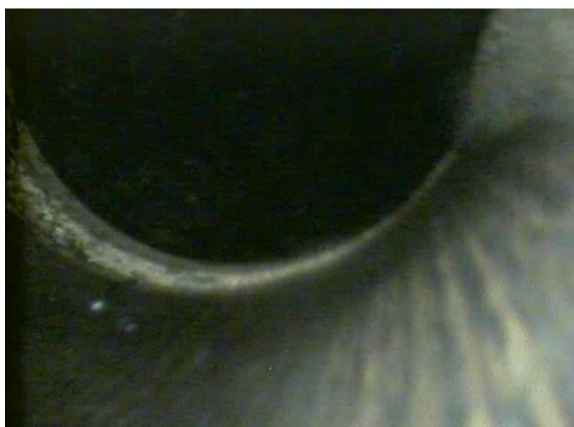
**Obr. 12** Vyosení hrdla kameniny

Největším problémem stavebně-technického stavu kanalizační přípojky P2 jsou inkrusty na potrubí a opotřebovaný povrch potrubí. Jedná se spíše o provozní problém. Vyosení hrdel kanalizačního potrubí je menší než u přípojky P1.

Doporučuji čištění inkrustů a sedimentovaných nánosů kanalizační přípojky a pravidelnou kontrolu stavebně-technického stavu kanalizační přípojky v intervalu 1x za tři roky.

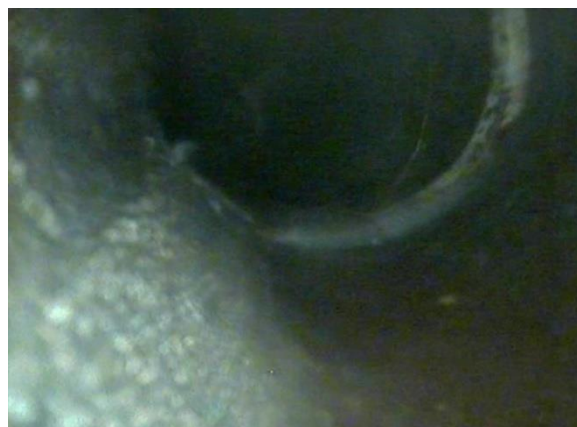
**Obr. 13** Nános inkrustů na stěně potrubí

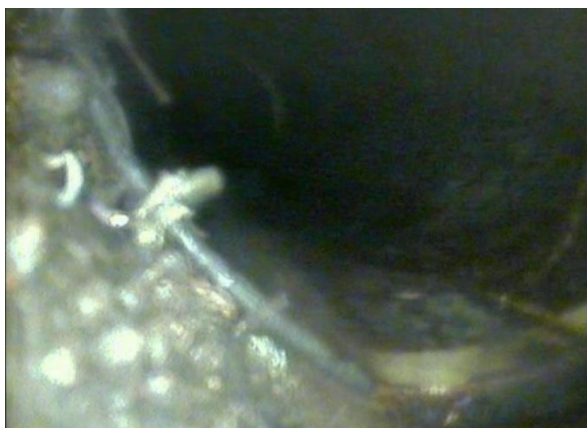
**Obr. 14** Prorůstání kořeny

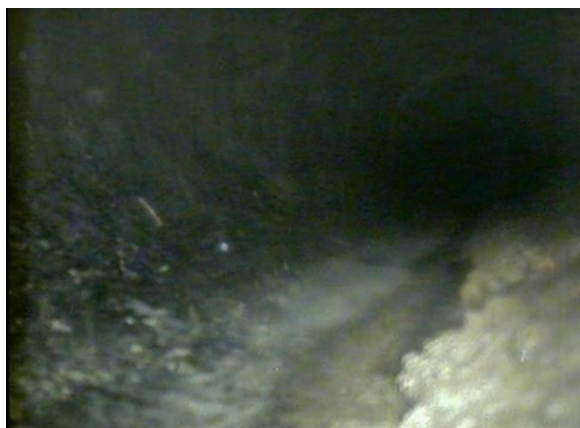
**Obr. 15** Nános inkrustů na stěně potrubí

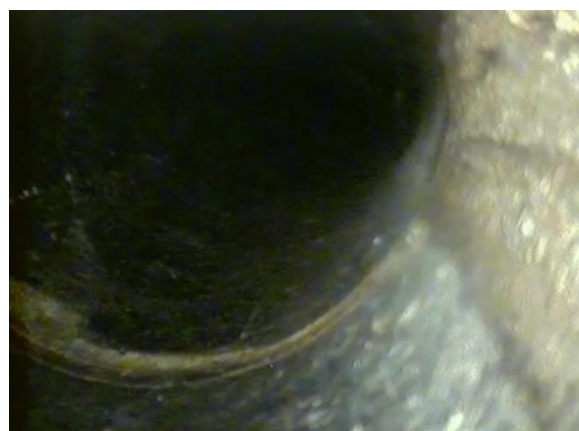
**Obr. 16** Vyosení hrdla kameniny

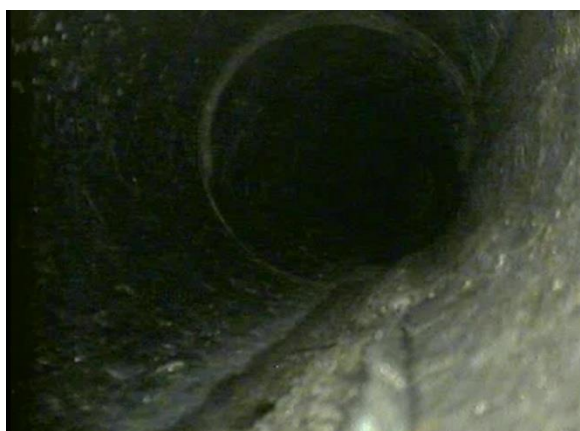
**Obr. 17** Nános inkrustů na stěně potrubí

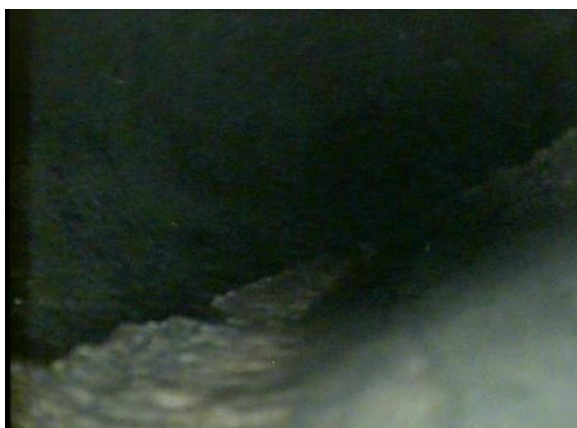
**Obr. 18** Nános inkrustů na stěně potrubí

Z důvodu havarijního stavebně-technického stavu doporučuji výměnu celého kanalizačního úseků mezi šachtami PŠ1 a PŠ3. Podle informací od místních obyvatel docházelo při dešťových událostech k nadzdvihování poklopů u PŠ3. Doporučuji posoudit hydraulickou kapacitu řadu P3, do přípojkové šachty PŠ1 se napojuje potrubí DN 200 (řad P1) a DN 150 (řad P2) s koncovým profilem DN 200 na šachtu PŠ3 (řad P3). V případě nevyhovujícího hydraulického posouzení doporučuji provést výměnu kanalizačního potrubí od přípojkové šachty PŠ1 až po napojení na hlavní veřejnou kanalizaci za větší profil.

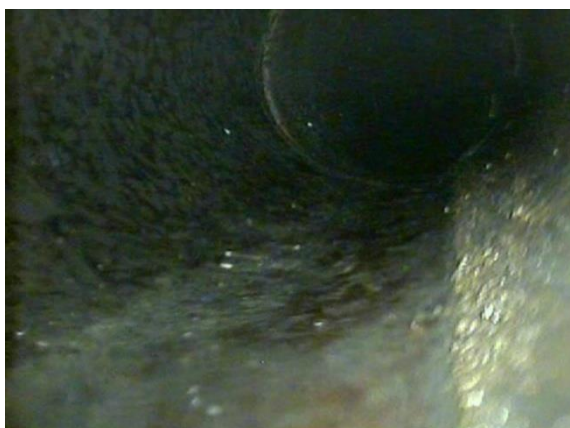
**Obr. 19** Nános inkrustů na stěně potrubí

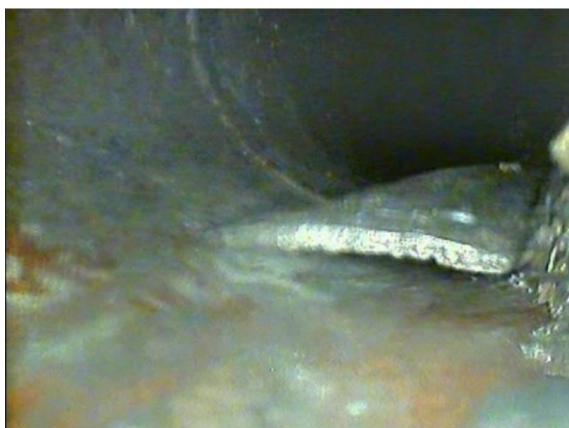
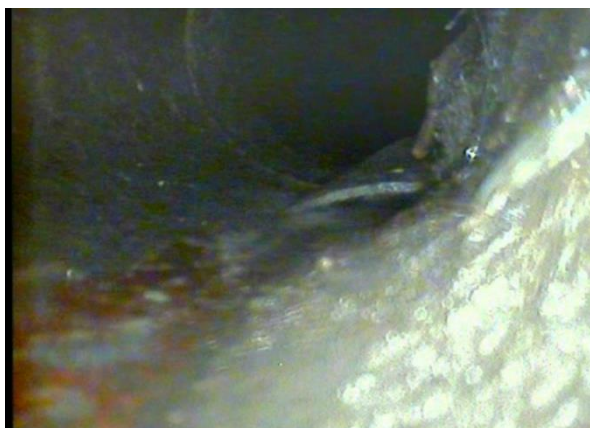
**Obr. 20** Deformace potrubí L=9,9 m  
(vypadnutý střepek dovnitř přípojky)

**Obr. 21** Deformace potrubí L=9,9 m  
(vypadnutý střepek dovnitř přípojky)

Největším problémem stavebně-technického stavu kanalizační přípojky P3 jsou deformace potrubí v místech 9,9 m, 10,4 m a 11,0 m (měřeno orientačně podle pásma). V potrubí jsou nalezeny „střepy“ (části potrubí – Obr. 20, 21), v těchto místech dochází ke vniku okolní zeminy do kanalizační přípojky. Na obr. 22 a 23 je vidět prolomení a poškození stěny kanalizačního potrubí.

Tyto deformace v současné době neumožňují plynulé provozování bez ohledu negativních dopadů na životní prostředí, tj. plynulého odvodu odpadní vody do veřejné kanalizace. Při provozování by došlo k průsakům odpadní vody do okolního prostředí a ovlivnění kvality a hladiny podzemní vody.

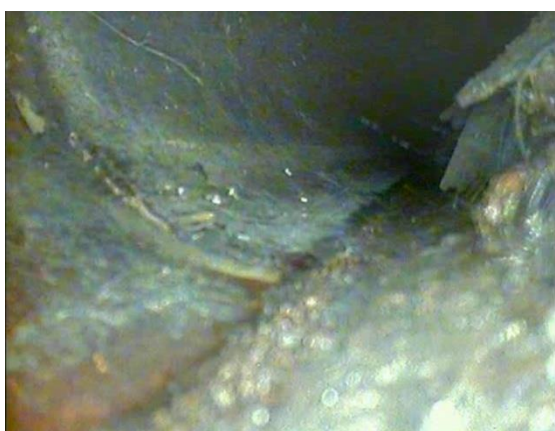
**Obr. 22** Deformace potrubí L = 10,4 m

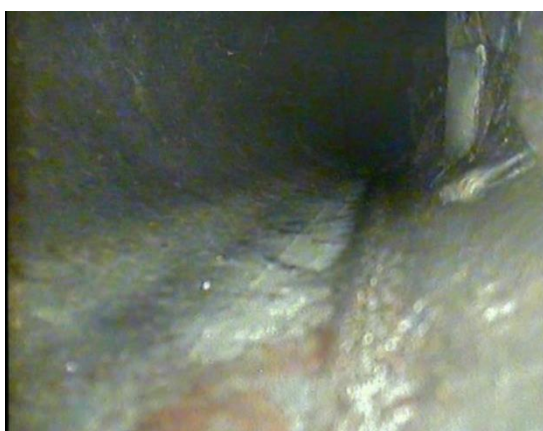
**Obr. 23** Deformace potrubí L = 11,0 m

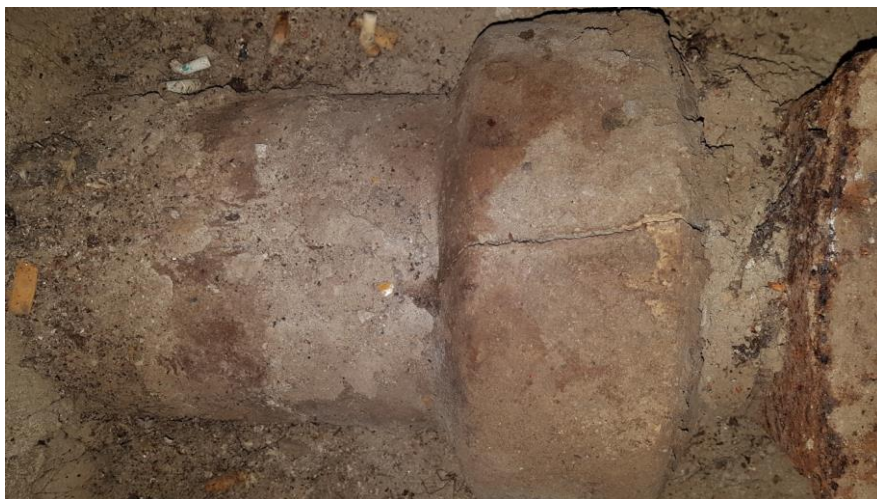
**Obr. 24** Prasklina na hrdle v čistící šachtě pro svod S2

Doporučuji provést těsnost hrdla v kontrolní čistící šachtě vpravo (svod S2). Hrdlo má prasklinu (Obr. 24) a zatěsnění hrdla obetonováním je rozpadlé.
