Brno-Bosonohy, Práčata, aktualizace

13 7076

Odlučné plochy

Akce: Brno-Bosonohy, Práčata, aktualizace
Zakázkové číslo: 13 7076

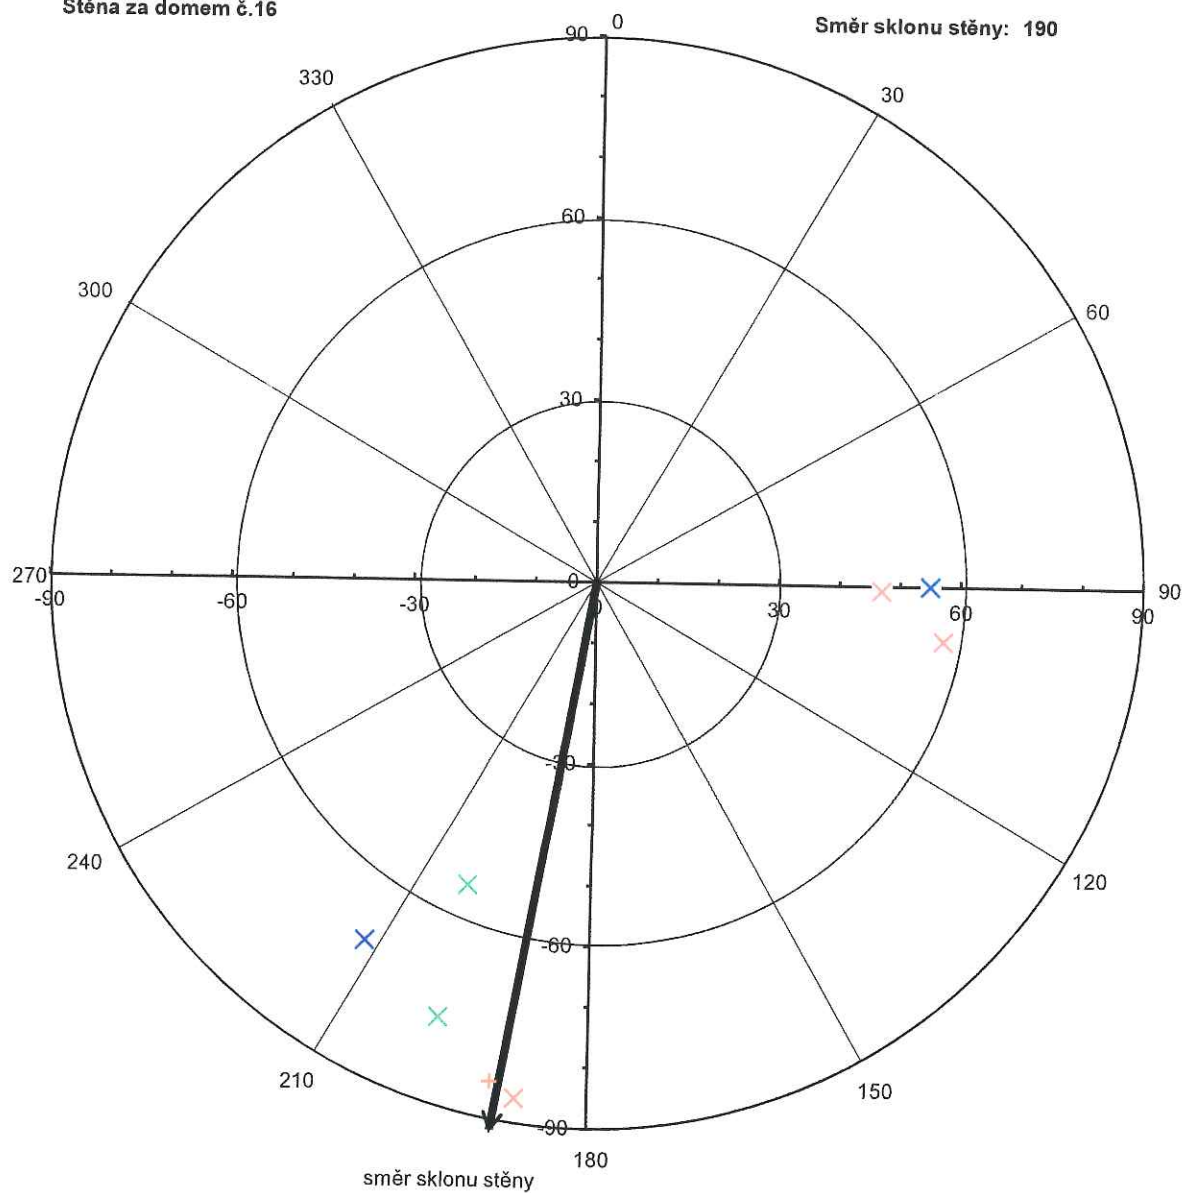
Stěna za domem č.16

Stěna, úsek: za domem č. 16 - parc č. 1313
Směr sklonu stěny: 190 °

ND	NH	RD	RH
° / ° mm	° / ° mm	° / ° mm	° / ° mm
212 / 70 2;L 90 / 55 1 - 2;HP	199 / 76 5 202 / 54 5	188 / 86 L 99 / 58 L 91 / 47 0

ND	NH	RD	RH
° / ° mm	° / ° mm	° / ° mm	° / ° mm
		191 / 84 0

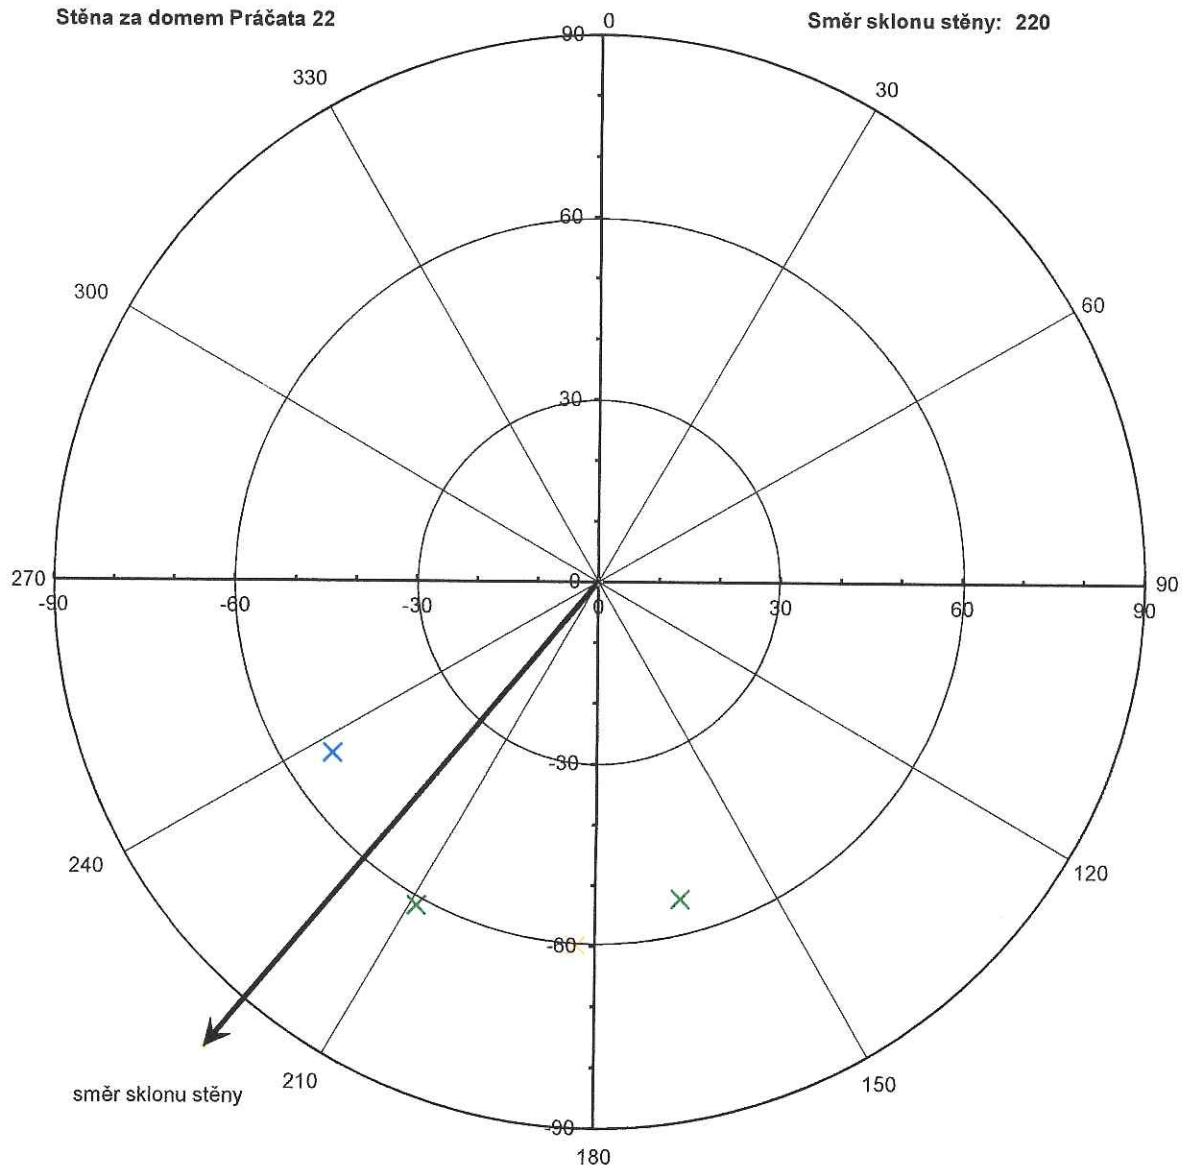
Stěna za domem Práčata 22

Stěna, úsek: Stěna za domem Práčata 22, parc. č. 1325
 Směr sklonu stěny: 220 °

ND	NH	RD	RH
° / ° mm	° / ° mm	° / ° mm	° / ° mm
237 / 52	209 / 61 L 165 / 54 0.5	183 / 60 0.5;L

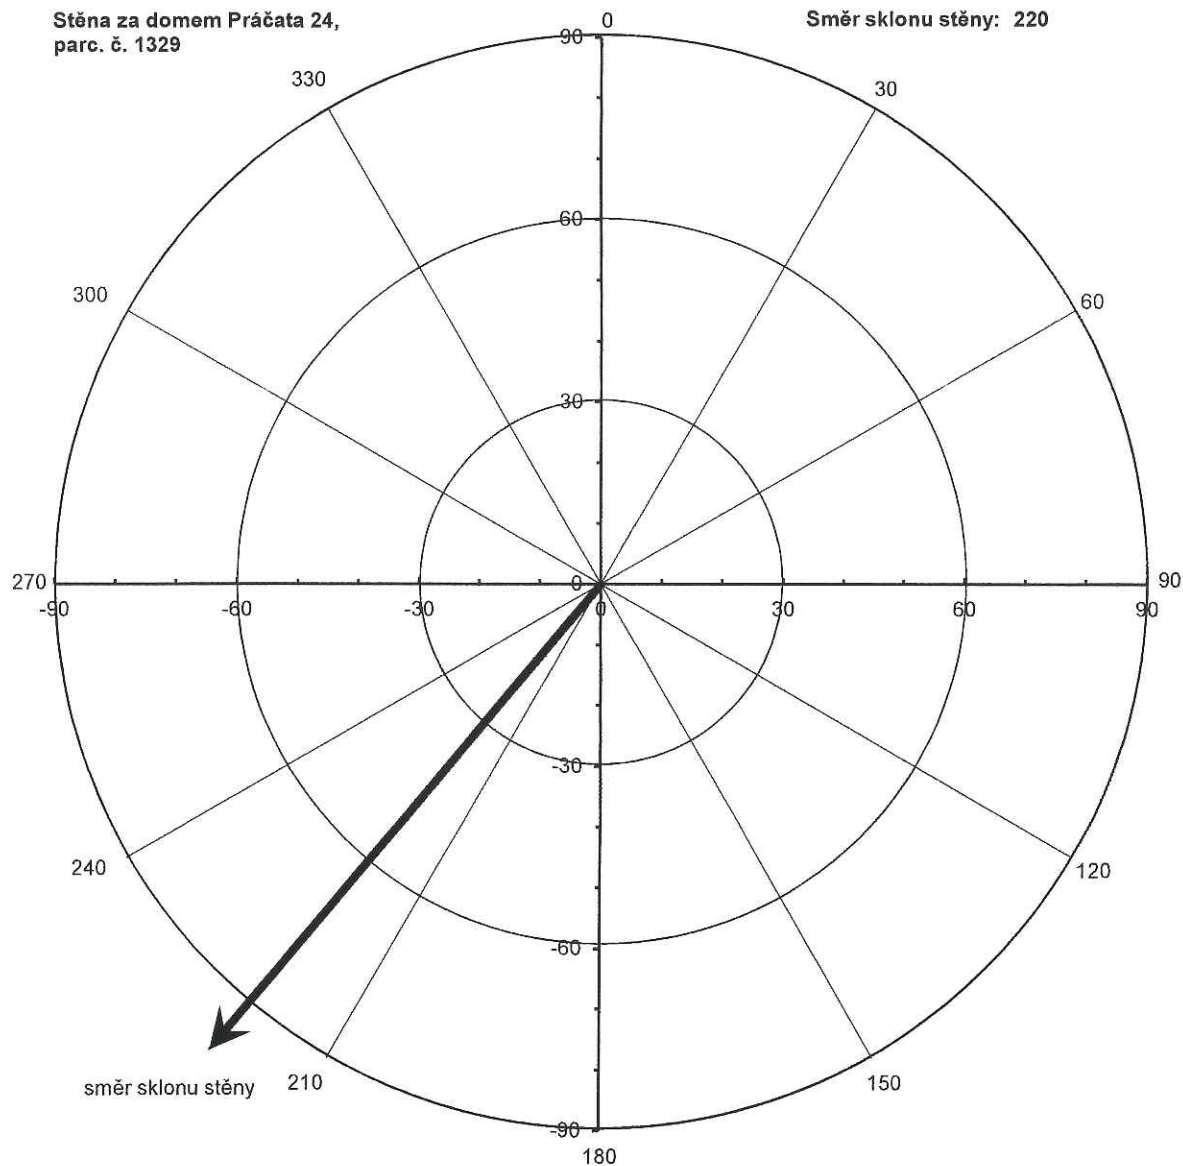
Stěna, úsek: Stěna za domem Práčata 24, parc. č. 1329
 Směr sklonu stěny: 220 °

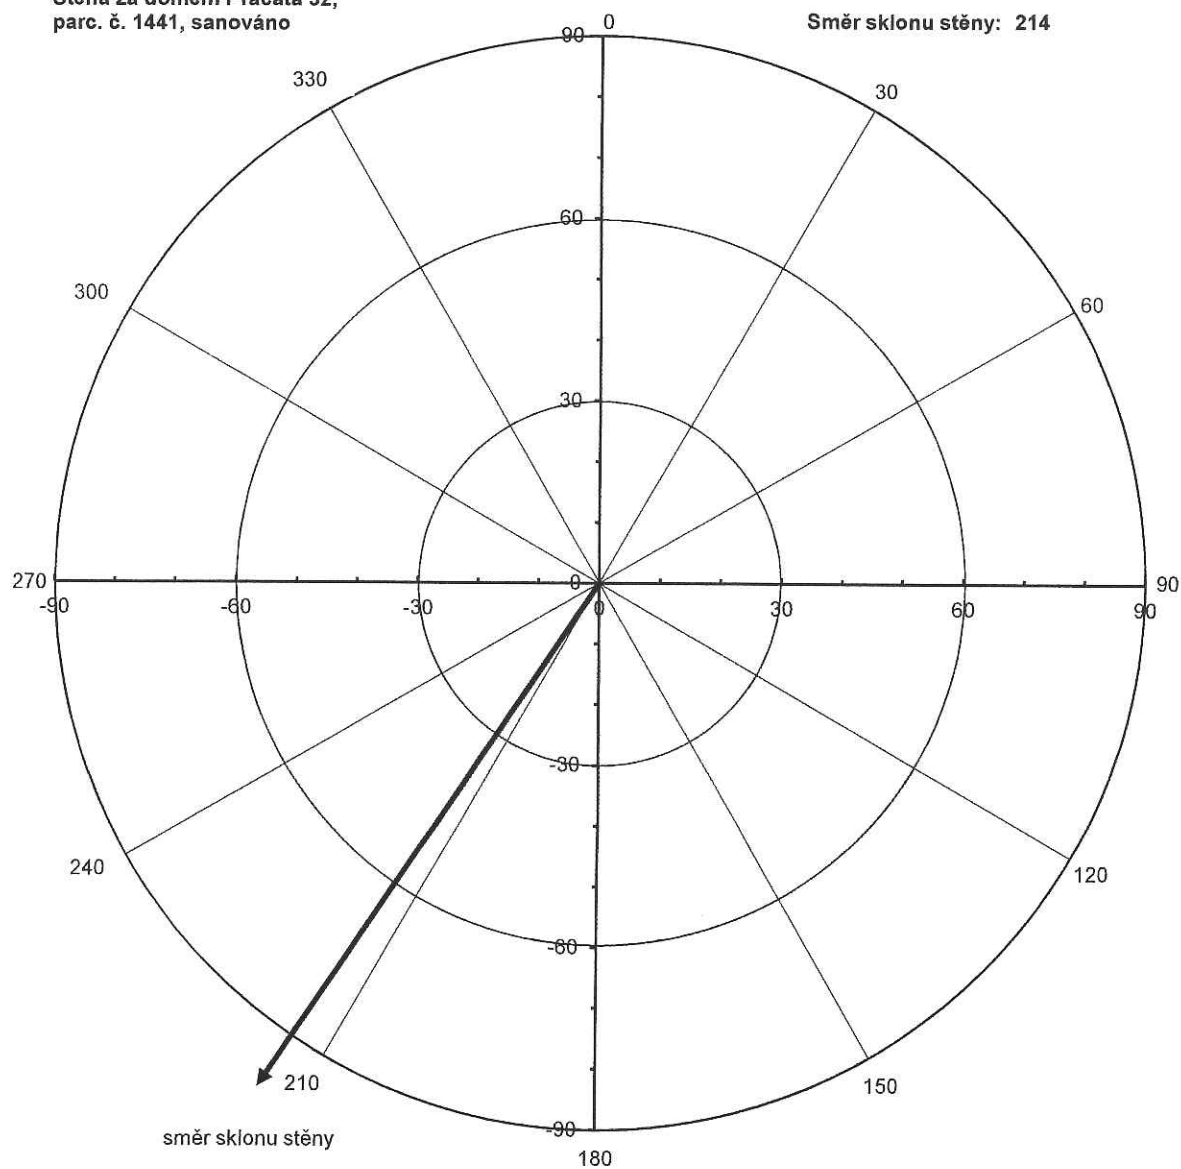
Stěna, úsek: Stěna za domem Práčata 32, parc. č. 1441, sanováno bet.sítí 2005
 Směr sklonu stěny: 214 °

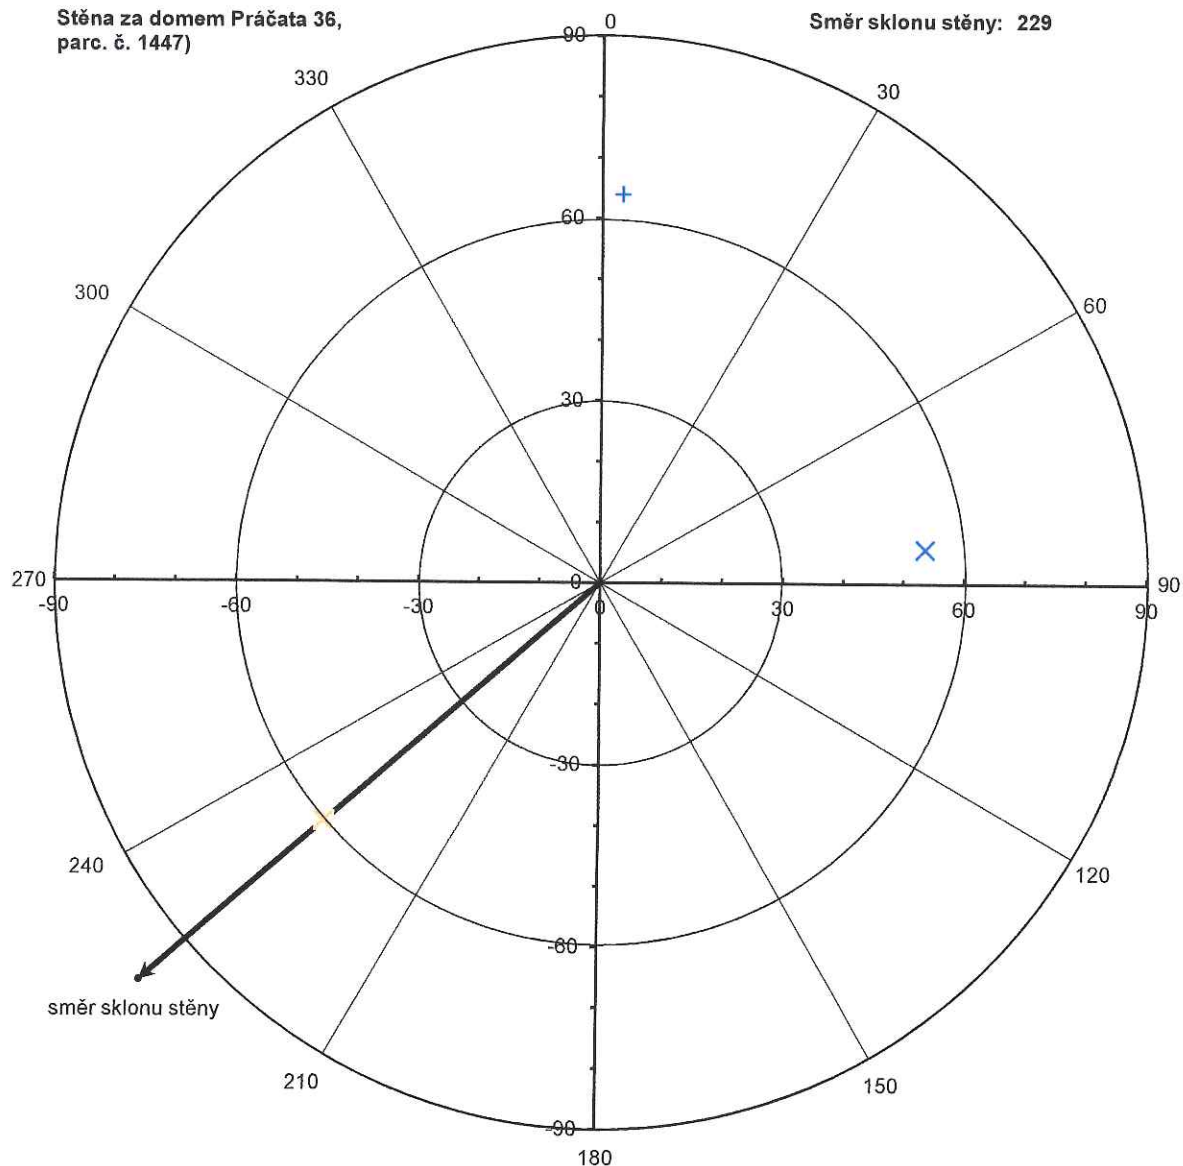
Stěna za domem Práčata 36,
parc. č. 1447)

Stěna, úsek: Stěna za domem Práčata 36, parc. č. 1447
 Směr sklonu stěny: 229 °

ND	NH	RD	RH
° / ° mm	° / ° mm	° / ° mm	° / ° mm
84 / 54 2 33 / 26 1-2,L		229 / 60

ND	NH	RD	RH
° / ° mm	° / ° mm	° / ° mm	° / ° mm
3 / 64

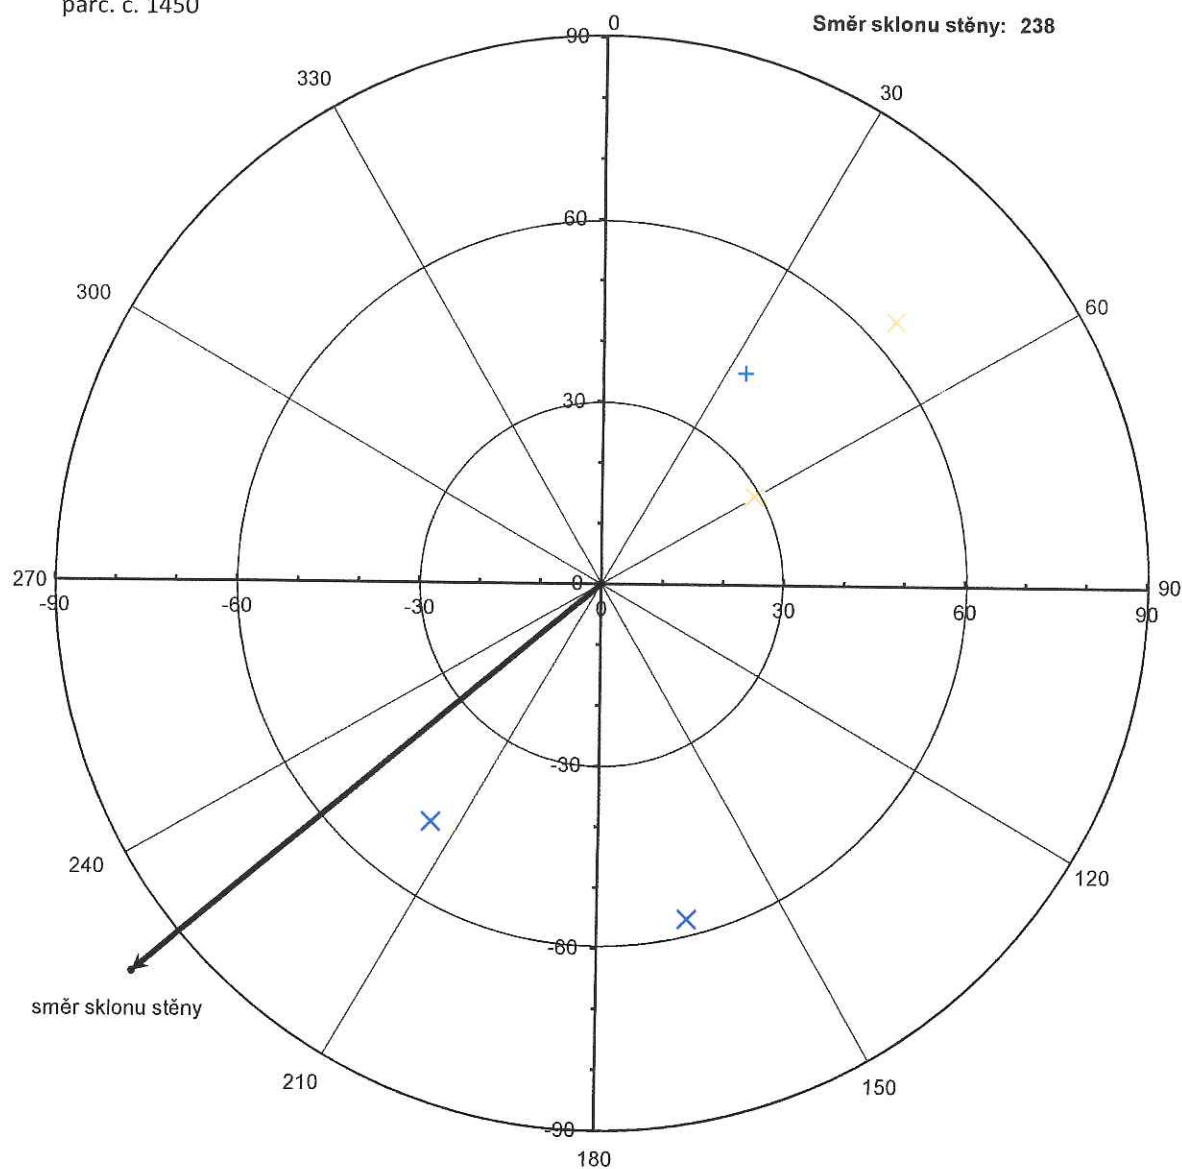
Stěna za domem Práčata 38,
parc. č. 1450

Stěna, úsek: Stěna za domem Práčeata 38, parc. č. 1450
 Směr sklonu stěny: 230 °

ND	NH	RD	RH
° / ° mm	° / ° mm	° / ° mm	° / ° mm
215 / 48 165 / 57		48 / 65 60 / 29 221 / 55 L

ND	NH	RD	RH
° / ° mm	° / ° mm	° / ° mm	° / ° mm
34 / 42

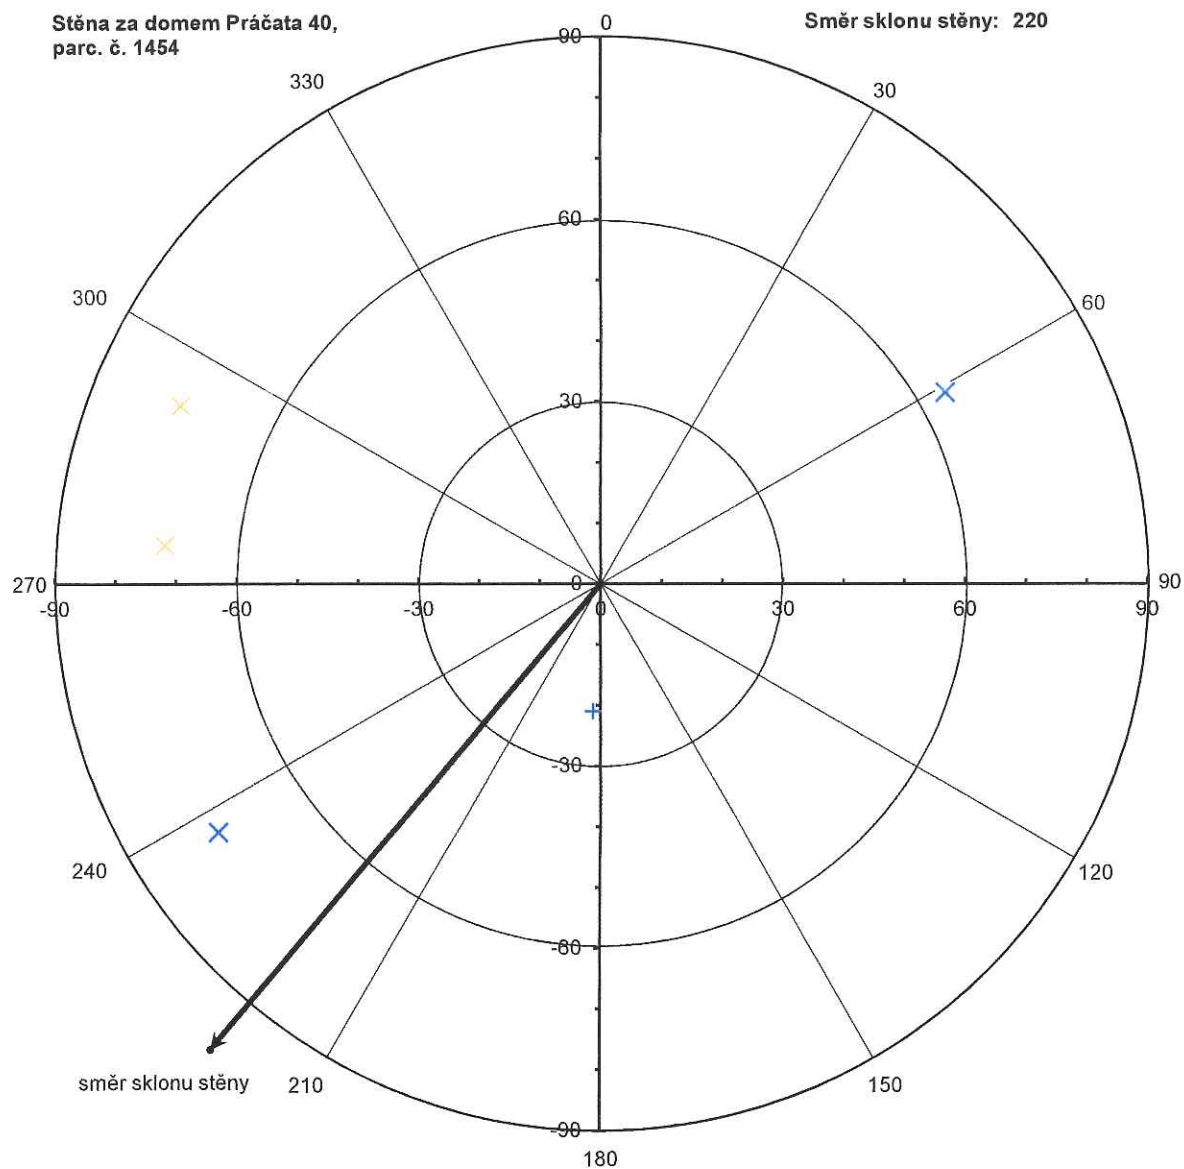
Stěna, úsek: Stěna za domem Práčata 40, parc. č. 1454
Směr sklonu stěny: 220 °

ND	NH	RD	RH
° / ° mm	° / ° mm	° / ° mm	° / ° mm
237 / 75 61 / 65 1		275 / 72 293 / 75

ND	NH	RD	RH
° / ° mm	° / ° mm	° / ° mm	° / ° mm
183 / 21

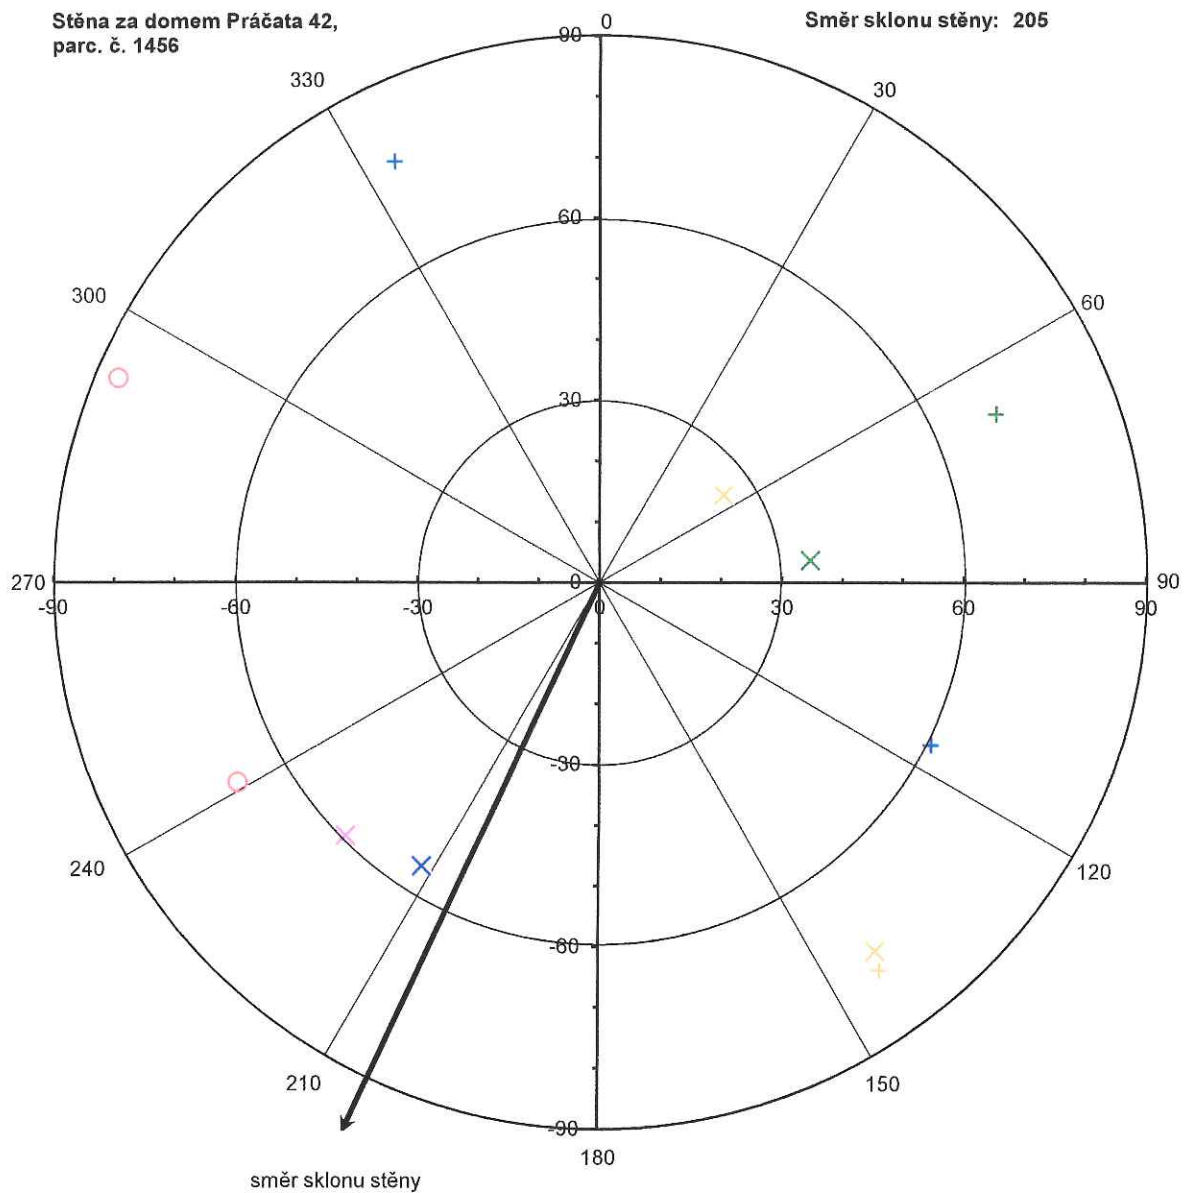
Stěna, úsek: Stěna za domem Práčata 42, parc. č. 1456
 Směr sklonu stěny: 205 °

ND	NH	RD	RH
° / ° mm	° / ° mm	° / ° mm	° / ° mm
212 / 55	84 / 35	143 / 76 h+Š 55 / 25 h+Š	225 / 59 H

ND	NH	RD	RH
° / ° mm	° / ° mm	° / ° mm	° / ° mm
334 / 77 3 - 5 116 / 61	67 / 71 1 - 5	144 / 79

Vlastní porucha	Vnitřní spáry	
° / ° mm	° / ° mm	typ
293 / 86 300		
241 / 68 200

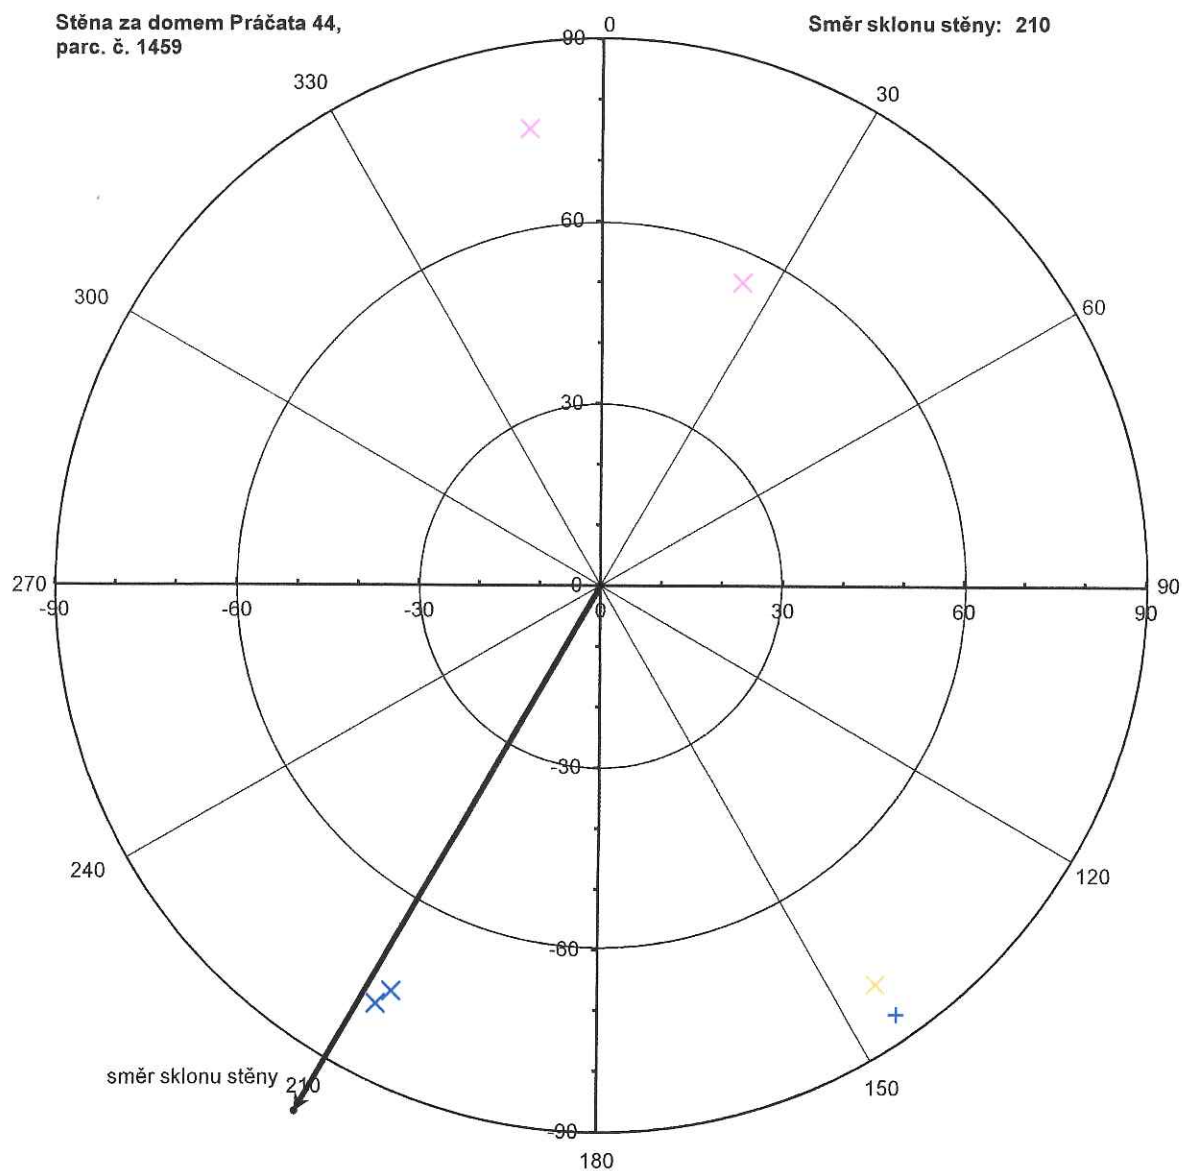
Stěna, úsek: Stěna za domem Práčata 44, parc. č. 1459
 Směr sklonu stěny: 210 °

ND	NH	RD	RH
° / ° mm	° / ° mm	° / ° mm	° / ° mm
207 / 75 208 / 78	/	145 / 80	25 / 55 do 1 351 / 76 do 1 184 / 74 157 / 77 do 2 190 / 85

ND	NH	RD	RH
° / ° mm	° / ° mm	° / ° mm	° / ° mm
145 / 86

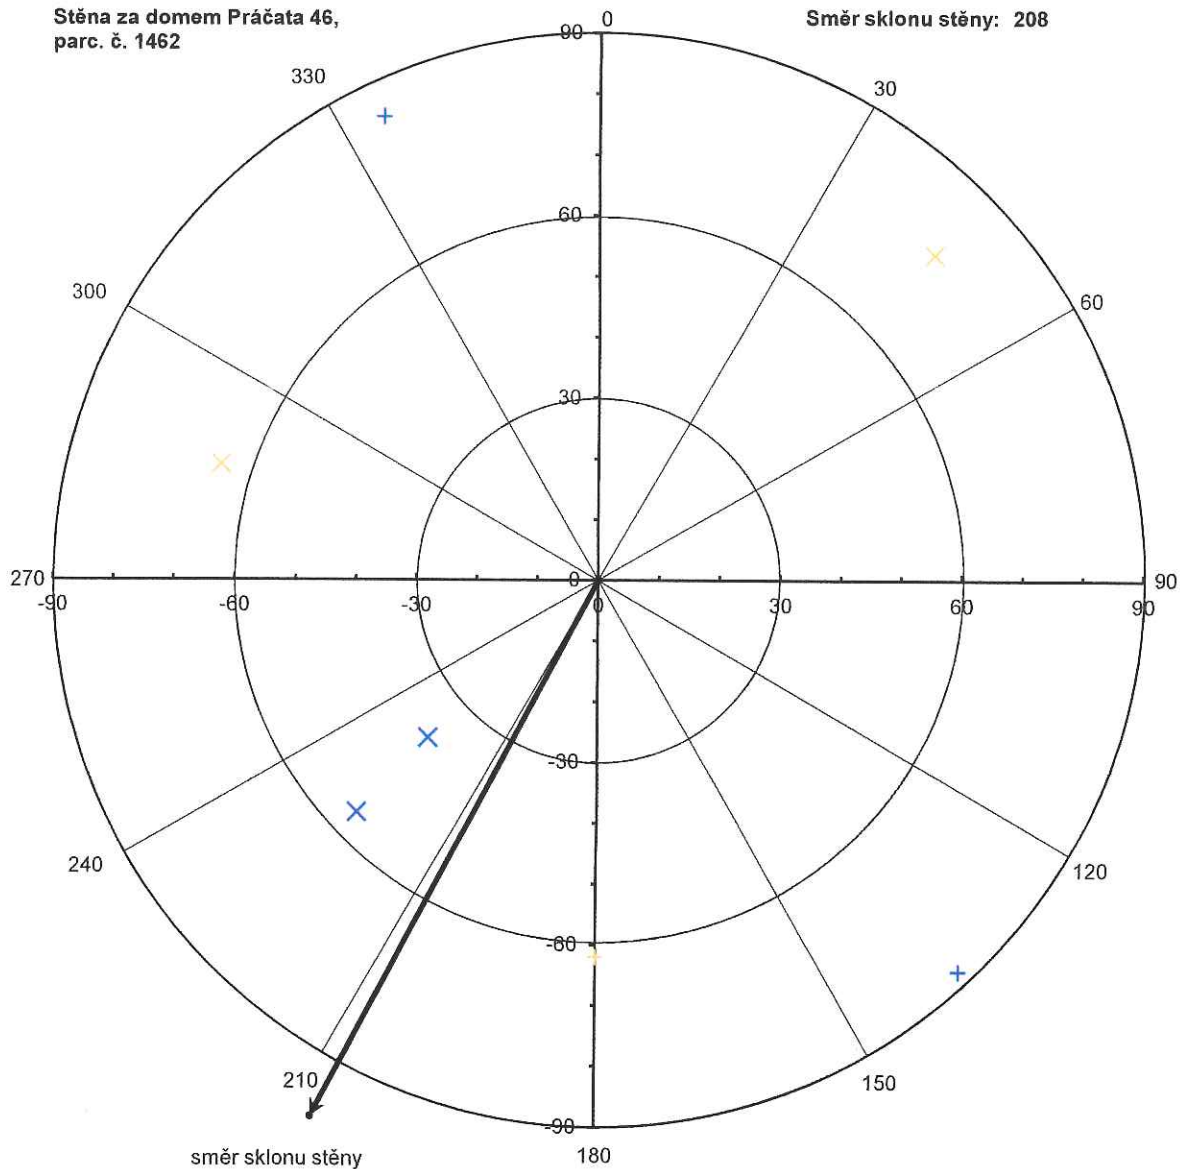
Stěna, úsek: Stěna za domem Práčata 46, parc. č. 1462
 Směr sklonu stěny: 208 °

ND	NH	RD	RH
° / ° mm	° / ° mm	° / ° mm	° / ° mm
226 / 55 až 2 227 / 38		287 / 65 46 / 77

ND	NH	RD	RH
° / ° mm	° / ° mm	° / ° mm	° / ° mm
137 / 88 335 / 84 do 5		180 / 62

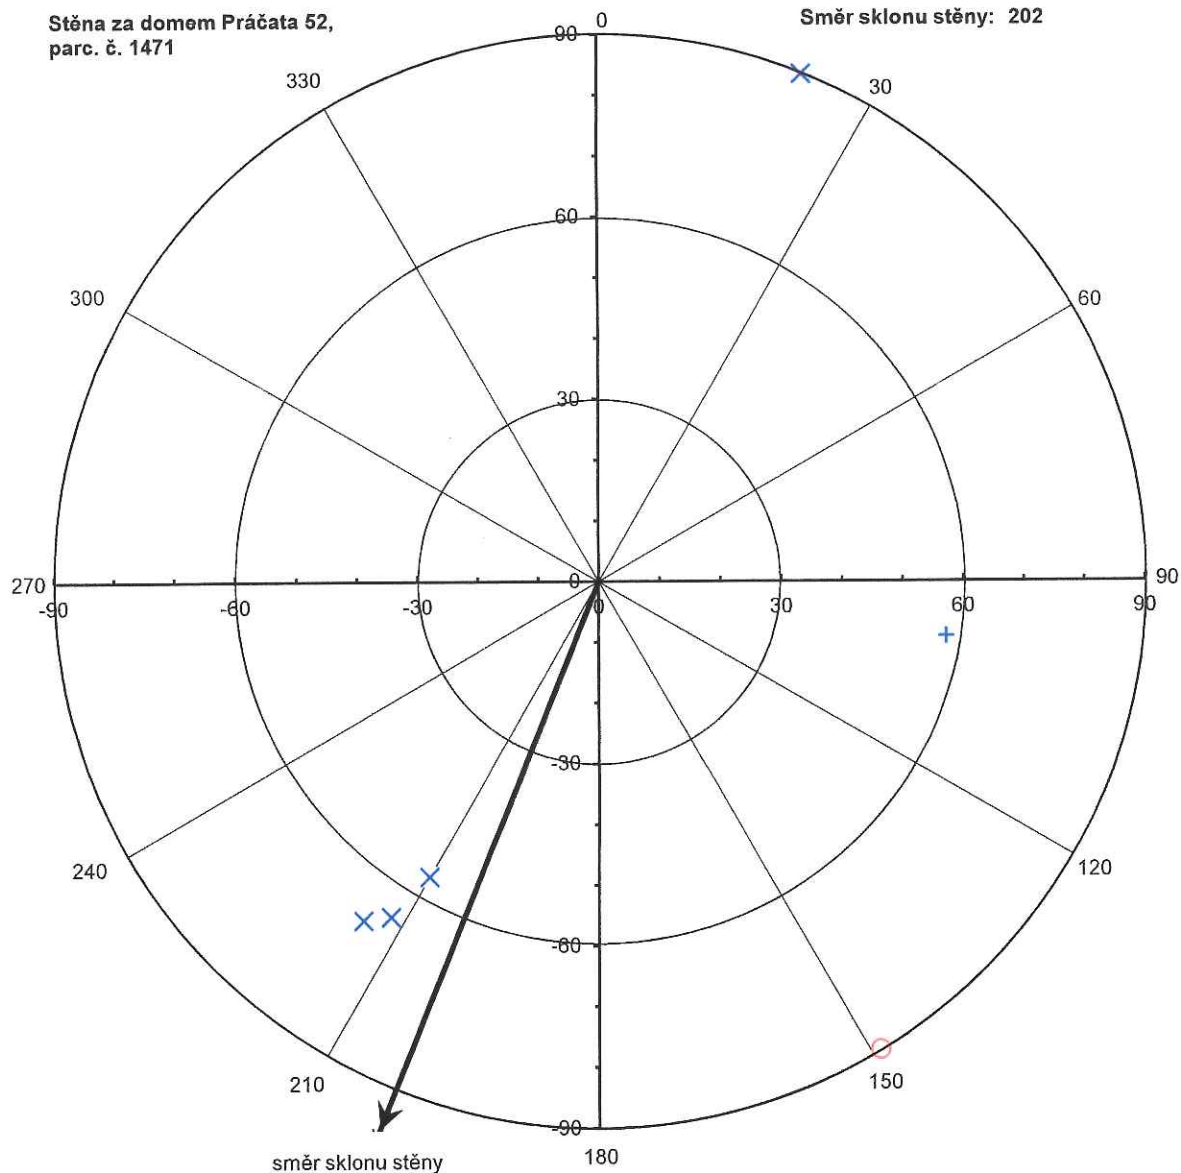
Stěna, úsek: Stěna za domem Práčata 52, parc. č. 1471
Směr sklonu stěny: 202 °

ND	NH	RD	RH
° / ° mm	° / ° mm	° / ° mm	° / ° mm
22 / 90 5 212 / 65 210 / 56 215 / 68

ND	NH	RD	RH
° / ° mm	° / ° mm	° / ° mm	° / ° mm
99 / 58

Vlastní porucha	Vnitřní spáry	
° / ° mm	° / ° mm	typ
149 90

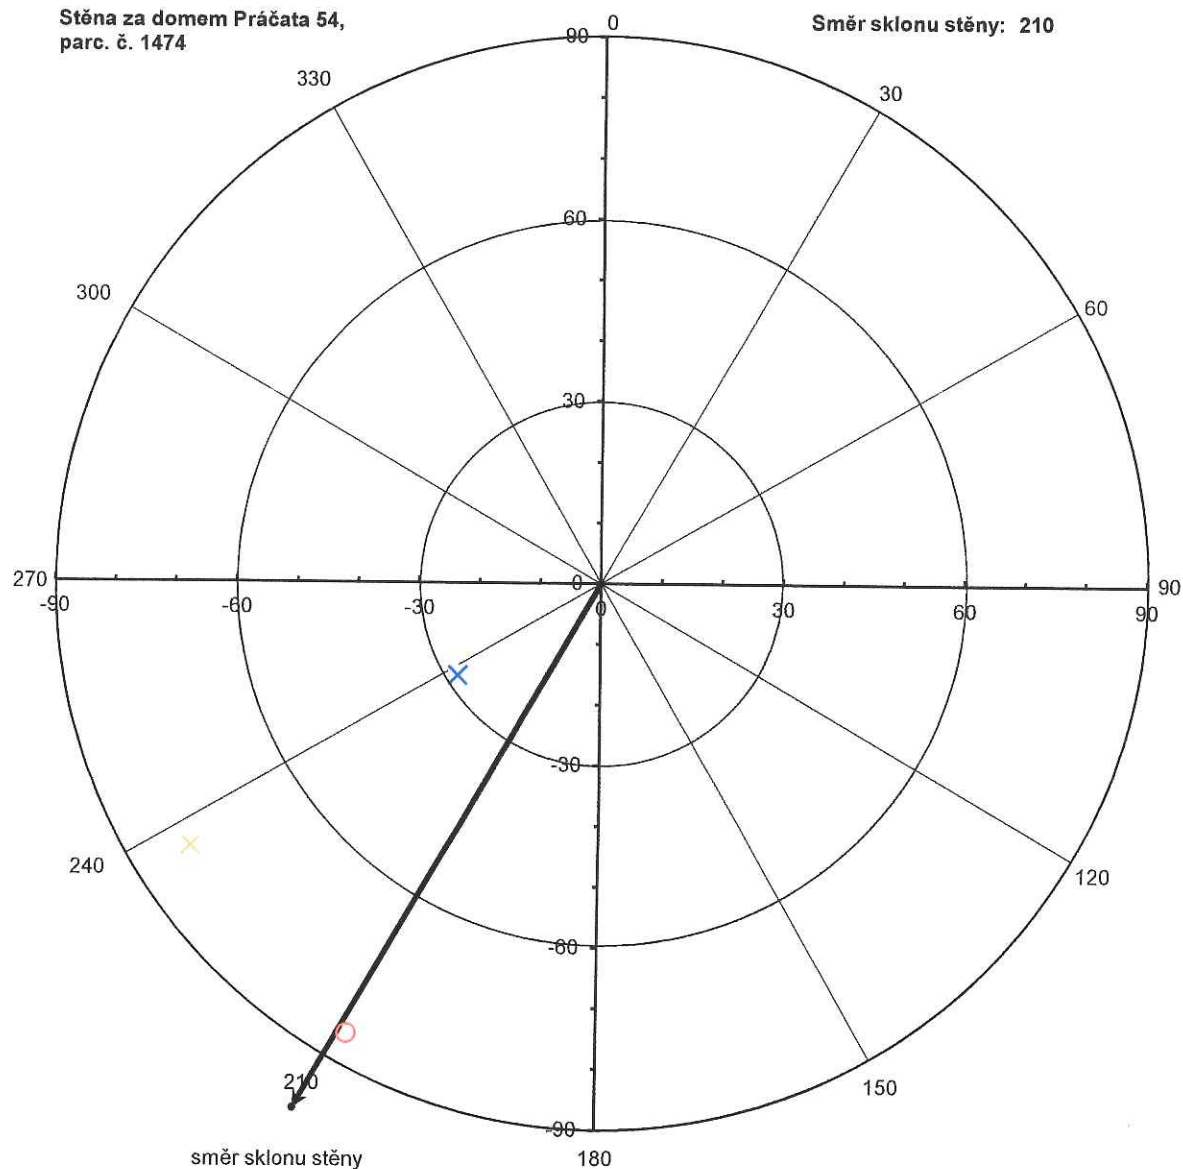
Stěna za domem Práčata 54, parc. č. 1474
210 °

ND	NH	RD	RH
° / ° mm	° / ° mm	° / ° mm	° / ° mm
237 / 28		237 / 80

Vlastní porucha	Vnitřní spáry	
° / ° mm	° / ° mm	typ
209 / 85 500. roz.5 cm

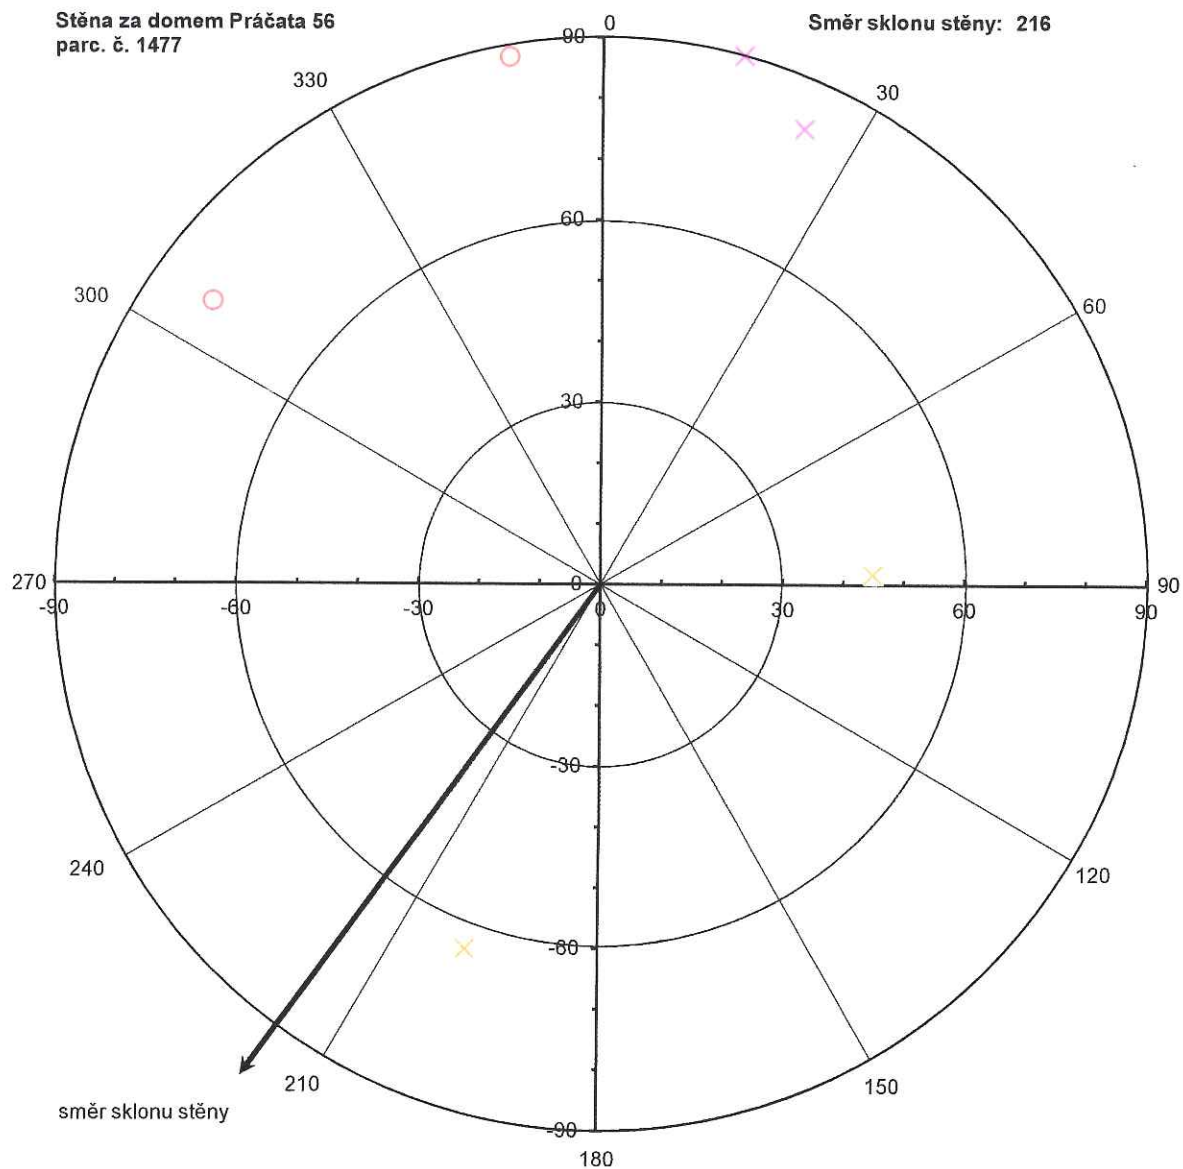
Stěna za domem Práčata 56
parc. č. 1477

Stěna za domem Práčata 56. parc. č. 1477
216 °
°

ND	NH	RD	RH
° / ° mm	° / ° mm	° / ° mm	° / ° mm
		88 / 45 2	15 / 90
		200 / 64 2	24 / 82
		355 / 81 2, h	
		354 / 86	
		50 / 71

Vlastní porucha	Vnitřní spáry	
° / ° mm	° / ° mm	typ
350 / 88 100		
306 / 79 5 - 8

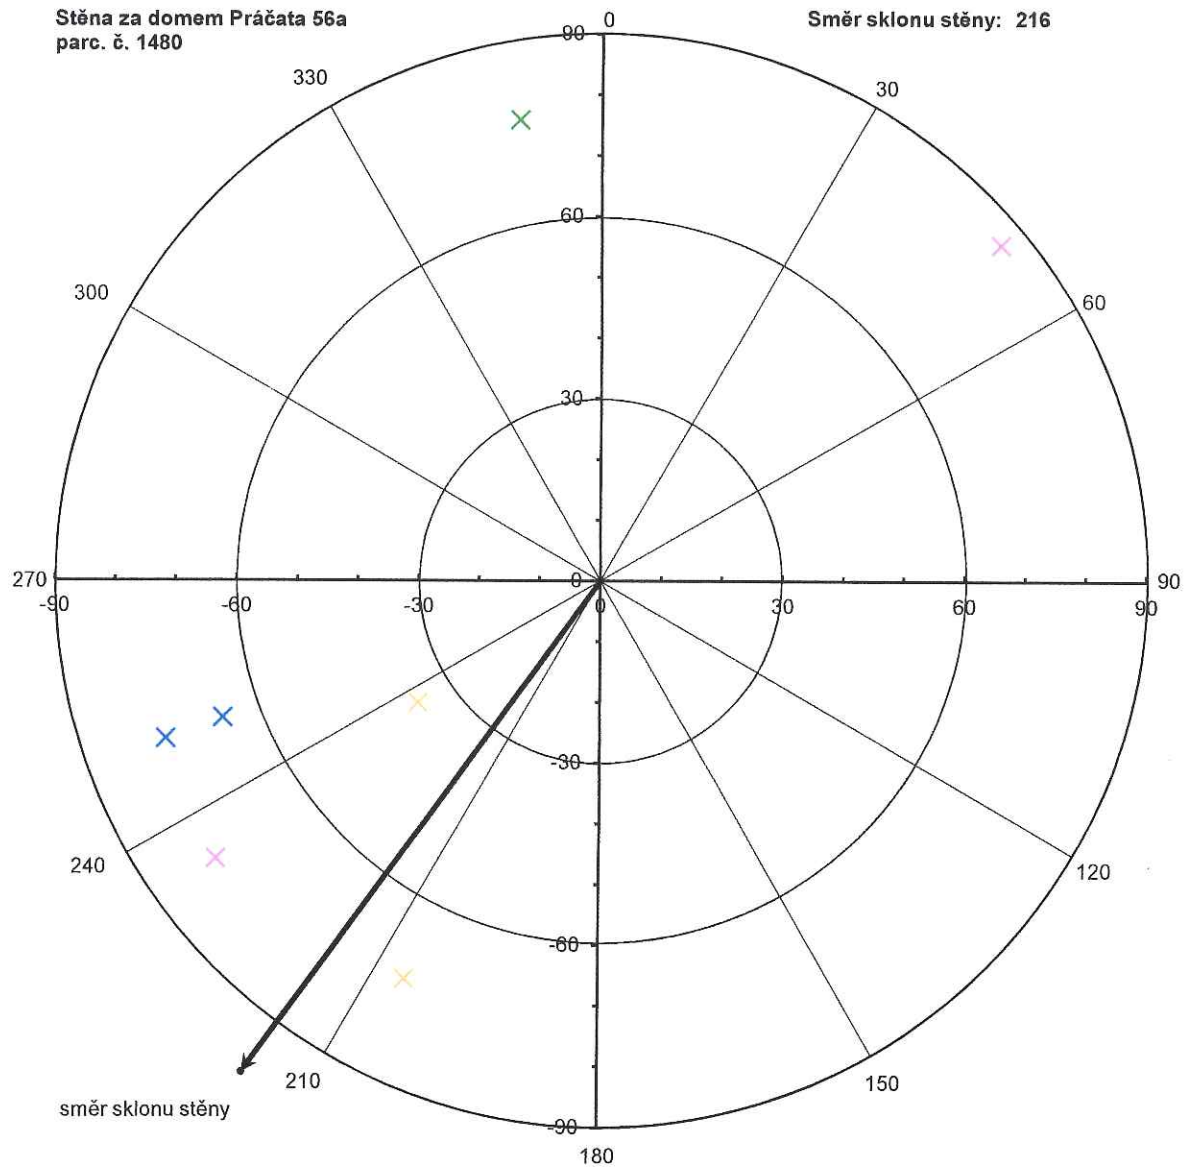
Stěna za domem Práčata 56a
parc. č. 1480

Stěna za domem Práčata 56, západní část, parc. č. 1480
216 °

ND	NH	RD	RH
° / ° mm	° / ° mm	° / ° mm	° / ° mm
250 / 66 2,H 250 / 76	350 / 77	206 / 73 1 - 2 236 / 36	234 / 78 až 10 50 / 86 až 10

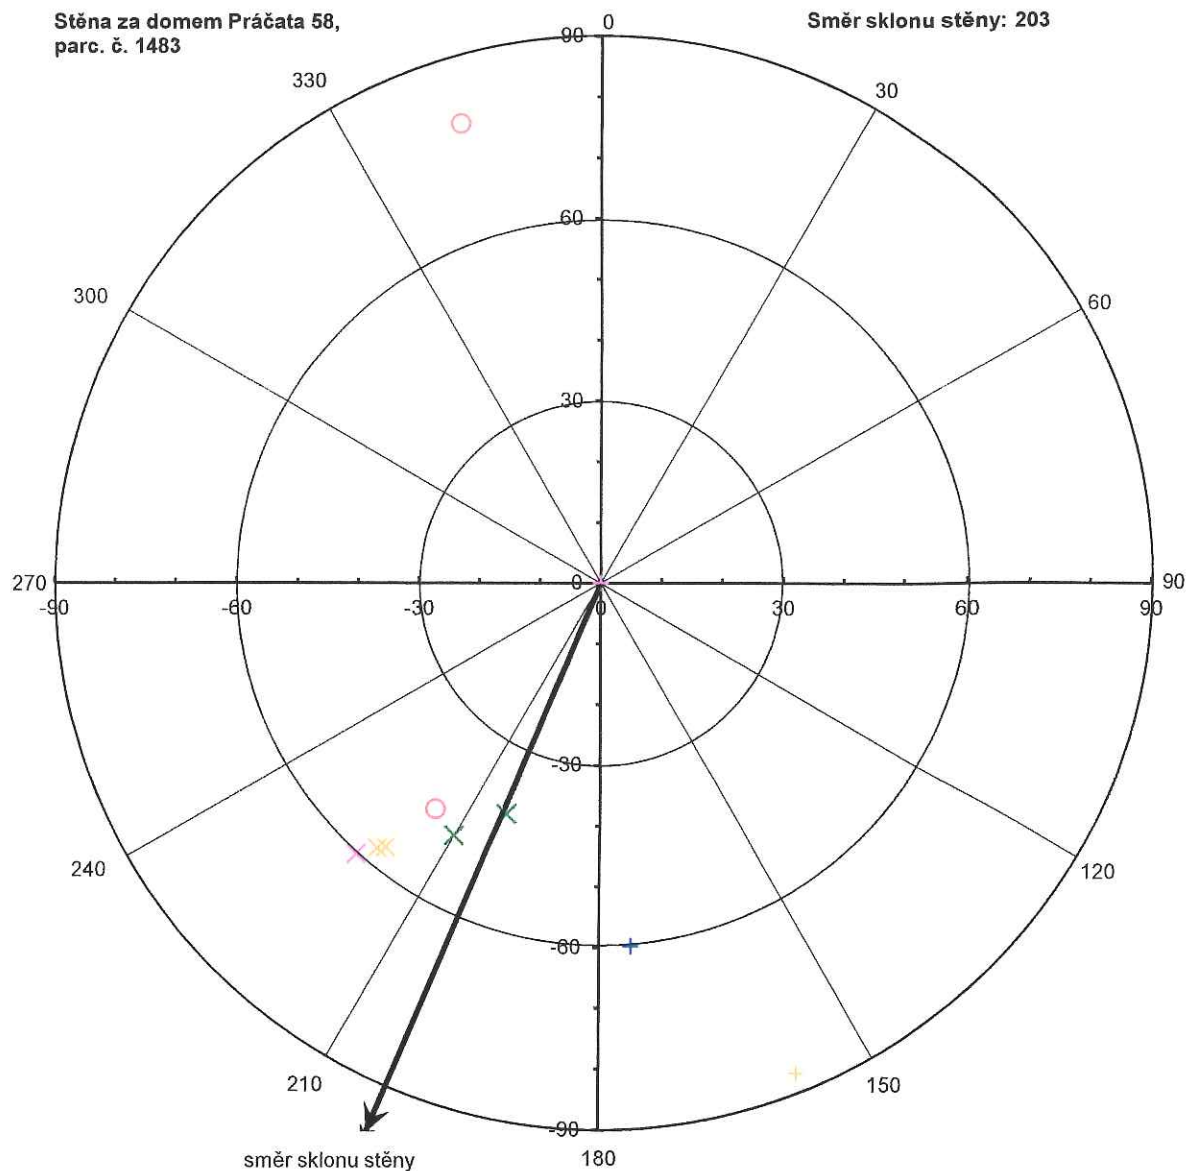
Stěna, úsek: Stěna za domem Práčata 58, parc. č. 1483
Směr sklonu stěny: 203 °

ND	NH	RD	RH
° / ° mm	° / ° mm	° / ° mm	° / ° mm
226 / 58	210 / 48 202 / 41	220 / 57 219 / 56 351 88 1-2	222 / 60 5-10 207 / 32

ND	NH	RD	RH
° / ° mm	° / ° mm	° / ° mm	° / ° mm
175 / 60		46 / 79 158 / 87

Vlastní porucha	Vnitřní spáry	
° / ° mm	° / ° mm	typ
343 / 79 100 216 / 46 231 / 78 180-200
