Zpráva IG průzkumu

Akce: Brno - Lužánky - oprava přístavby objektu Lidická č.p. 1880/č.o. 50
Zak. č.: 19103
Regist. Geofond: 1289/2019
Odběratel: Ing.arch. Helena Šnajdarová
Zpracovatel: Mgr. Lenka Bendová
Kontroloval: Ing. Dan Balun

V Brně dne 6. května 2019

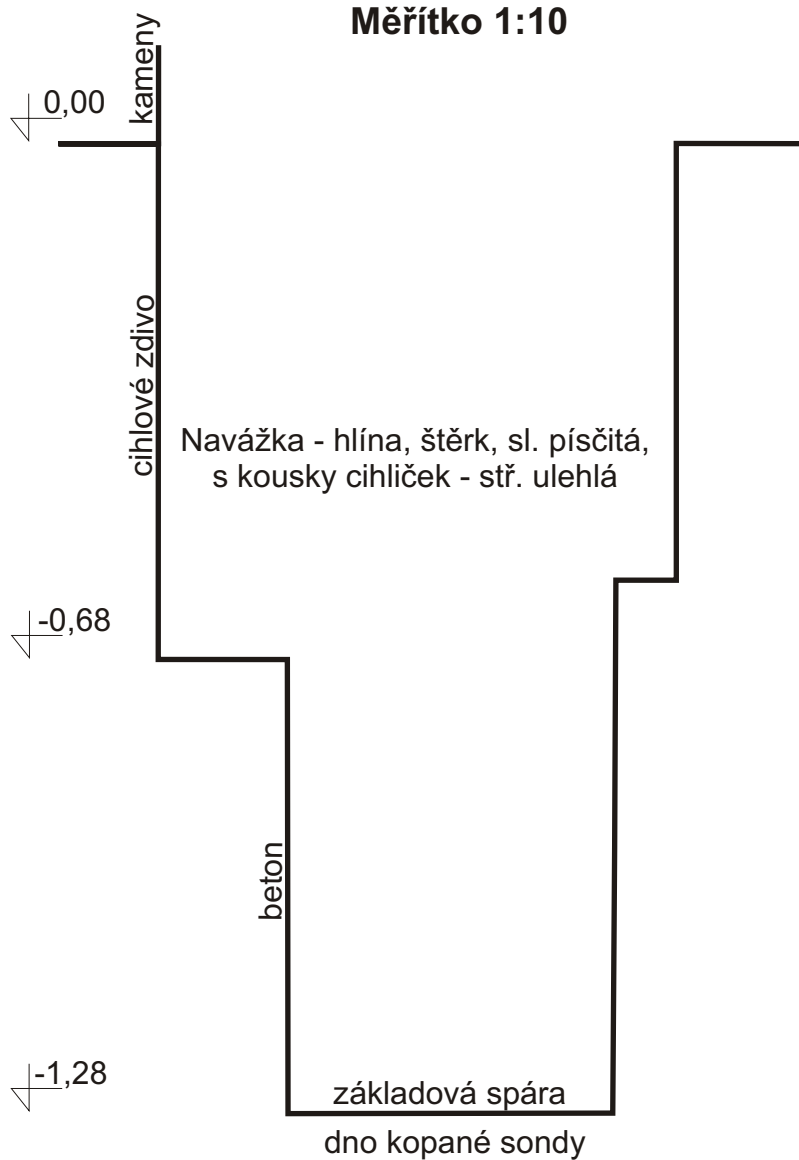
Profil kopanou sondou K-1

Navážka - hlína, štěrk, sl. písčitá,
kousky cihliček - středně ulehlá

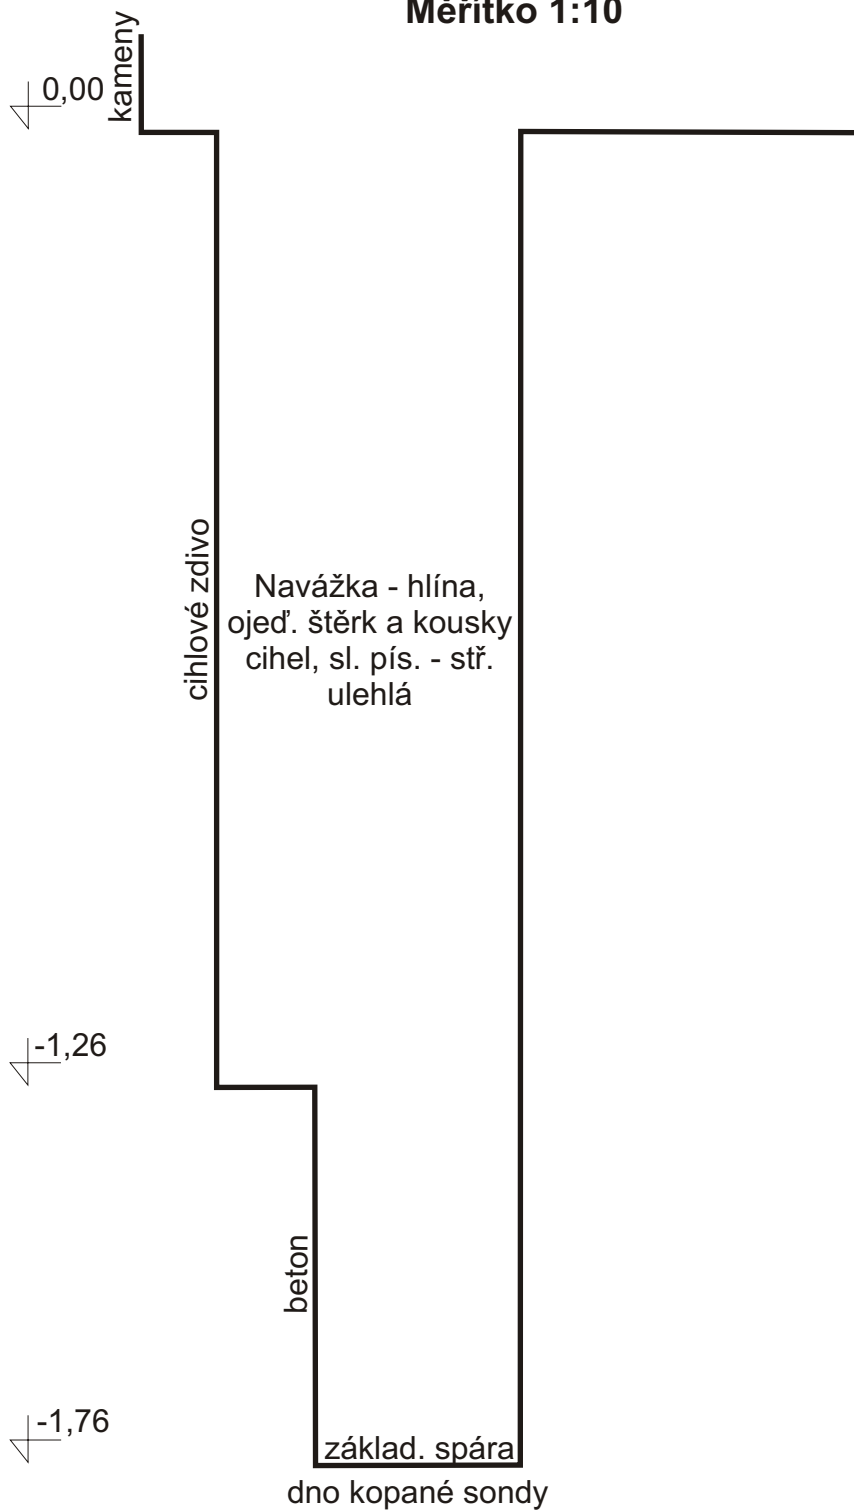
Profil kopanou sondou K-2

Spraš, světle hnědá, s váp. žilkami,
nízce plastická, tuhá až pevná
F5-ML, Si
