## Inspekční protokol

Datum 24. 6. 2019

Místo inspekce	Brno - Černá Pole	Zadavatel
Ulice	Lidická 50, SVČ	
PSČ		
Směr inspekce	Z hlavního řadu do přítoku 1	Materiál Beton
		Profil Kruhový
		DN 150
Název a hloubka horního vstupu (cm) přítok 1		Název a hloubka spodního vstupu (cm) hl.řad
Při inspekci přítomen		Videozáznam DVD 1
Důvod inspekce Zjištění stavu		Stopa 1
Čištěno		Revidoval Radek Audy
Délka zrevidovaného úseku (m) 4,2		Po/Proti směru toku Proti směru toku
Délka celého úseku (m)		Rok výroby kanalizace

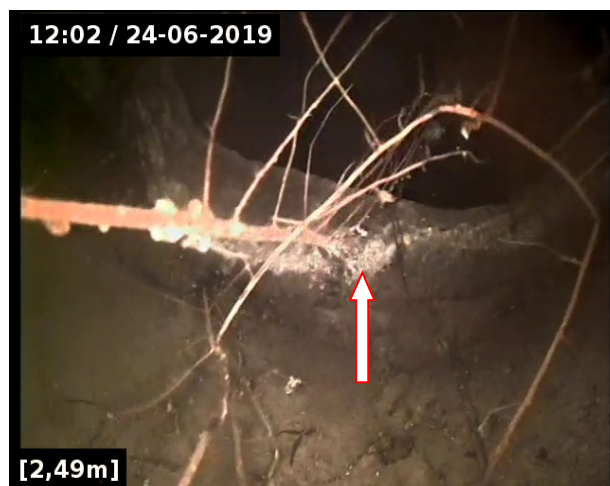
FOTO 001:

Foto č.	Staničení / m	Popis nálezu
	0,0	Začátek úseku, hl.řad
001	2,5	Odchylka polohy-vertikální cca 2cm, menší spád
002	3,3	Netěsný spoj, pevná usazenina
003	4,2	Konec revize úseku, kamera dál neprojde, vrůst kořenů

Doporučujeme odstranit uvedené poruchy.

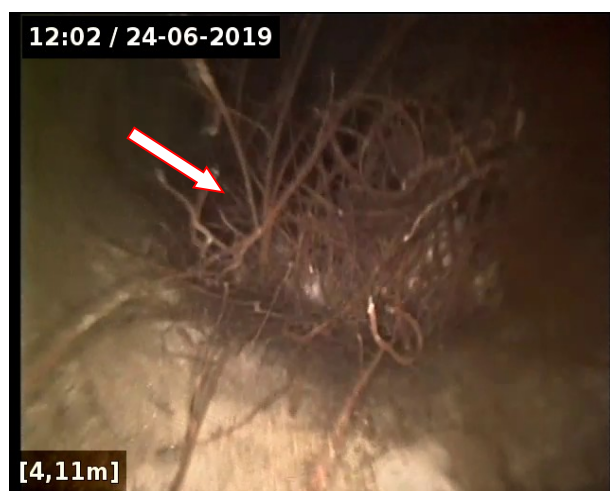
FOTO 003:

Průtočnost: Značně omezena vrůstem kořenů

Spoje: Netěsné, vrůst kořenů

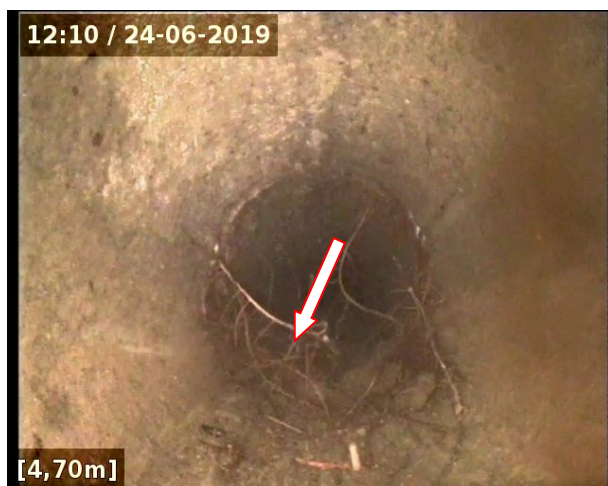
FOTO 004:

Foto č.	Staničení / m	Popis nálezu
	0,0	Začátek úseku, hl.řad
	0,5	Přechod na menší spád
	3,4	Netěsný spoj, vrůst kořenů
004	4,8	Netěsný spoj, vrůst kořenů
005	6,5	Konec revize úseku, kamera dál neprojde, vrůst kořenů

Spoje: Netěsné, vrůst kořenů

Doporučujeme odstranit uvedené poruchy.

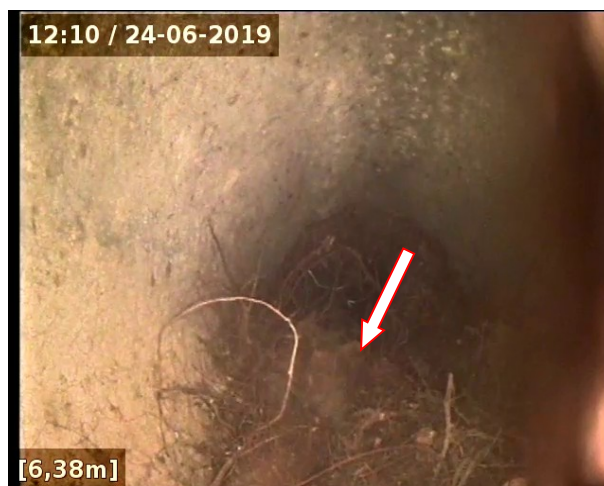
FOTO 005:

Průtočnost: Značně omezena vrůstem kořenů

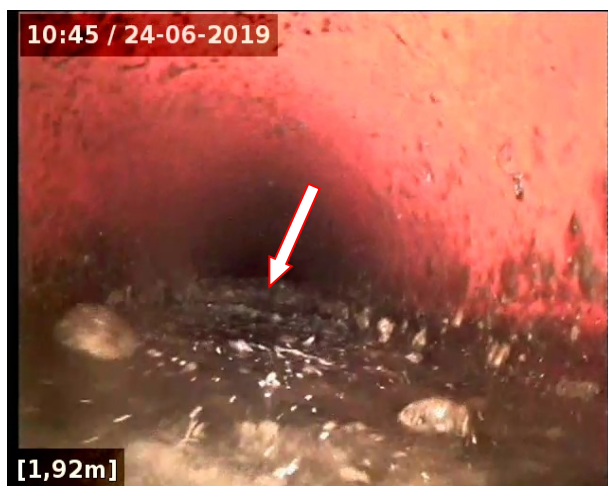
FOTO 006:

Foto č.	Staničení / m	Popis nálezu
	0,0	Začátek úseku, RŠ
006	2,0	Naplaveniny cca 7cm
007	2,6	Odchylka polohy-prohnutí cca 10cm v úseku 1,5 - 4,8m
	4,9	Změna materiálu-beton, větší DN
	7,0	Konec revize úseku, kamera pod vodou

Doporučujeme odstranit uvedené poruchy.

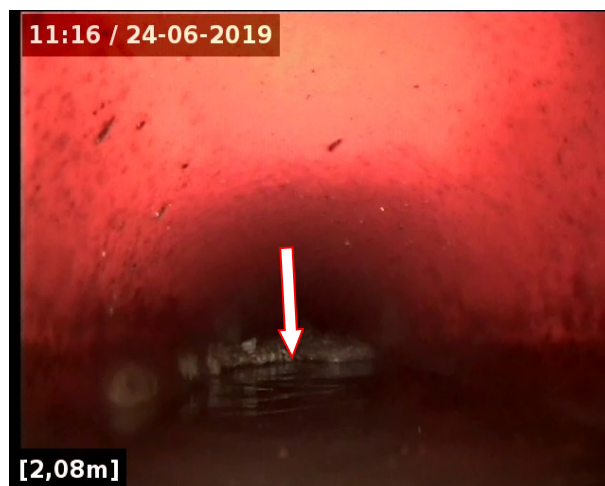
FOTO 007:

Průtočnost: Značně omezena protispádem
