## ***Stará radnice - oprava dlažby průjezdu a venkovních omítek***

### ***Technická zpráva***

*Projekt řeší sanaci opravu dřevěné dlažby průjezdu a venkovních omítek na objektu Staré radnice*

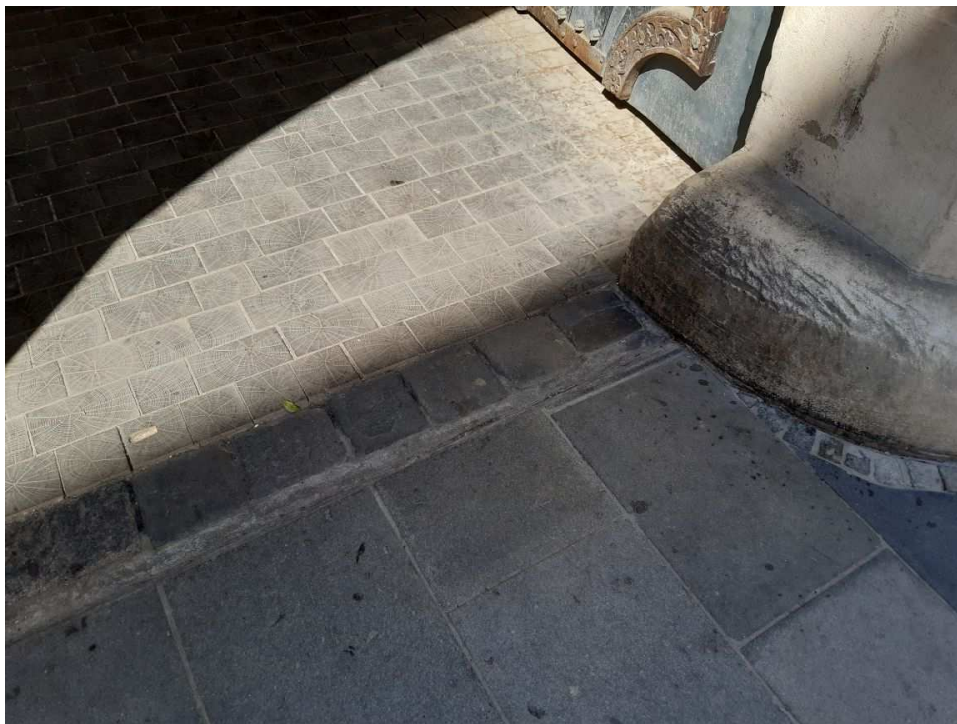
***Vstup do průjezdu – dlažba bez poškození***

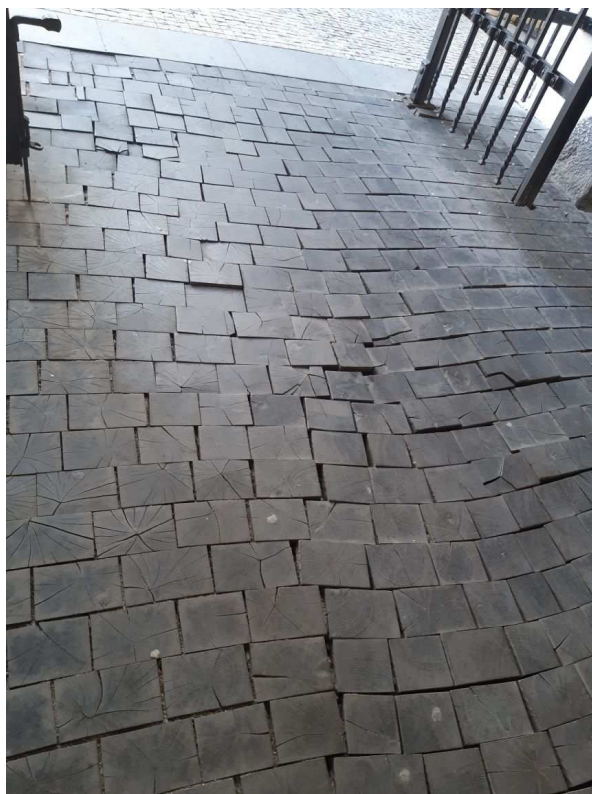
což zapříčiňuje zatékání srážkových vod do horní části průjezdu.

Podlaha průjezdu je tvořena dubovými kostkami rozměrů cca 100x100 mm, uloženými na podkladní šterkové vrstvy. Prostor mezi jednotlivými kostkami byl vyplněn jemnozrnným zásypem. Následkem zatékání srážkových vod však došlo k postupnému vymytí zásypu mezi jednotlivými kostkami a tím pádem k jejich uvolnění. Vlhkost vniklá do podkladních vrstev pak zapříčinila poškození spodních ploch kostek – jejich uhnití.

***Rozpad dlažby v horní části průjezdu***

Zde je příčinou poškození vtok srážkových vod z části dvora. Proto bude na rozhraní dlažby z žulových desek a žulových kostek umístěn šterbinový žlab, který bude vodu zachytávat a odvádět do dešťové kanalizace. Následně pak bude opravena dlažba průjezdu.

Dlažba bude kompletně odstraněna včetně kladecích šterkových souvrství – je zde předpoklad

zanesení spodních vrstev jemnozrnným zásypem z prostoru mezi kostkami. Kladecí vrstvy pak budou provedeny v nové skladbě (viz výkres nového stavu) a nově bude položena původní dubová dlažba, s předpokladem nahrazení cca 30% kostek. Prostor pak bude vyspárován jemnozrnným zásypem.

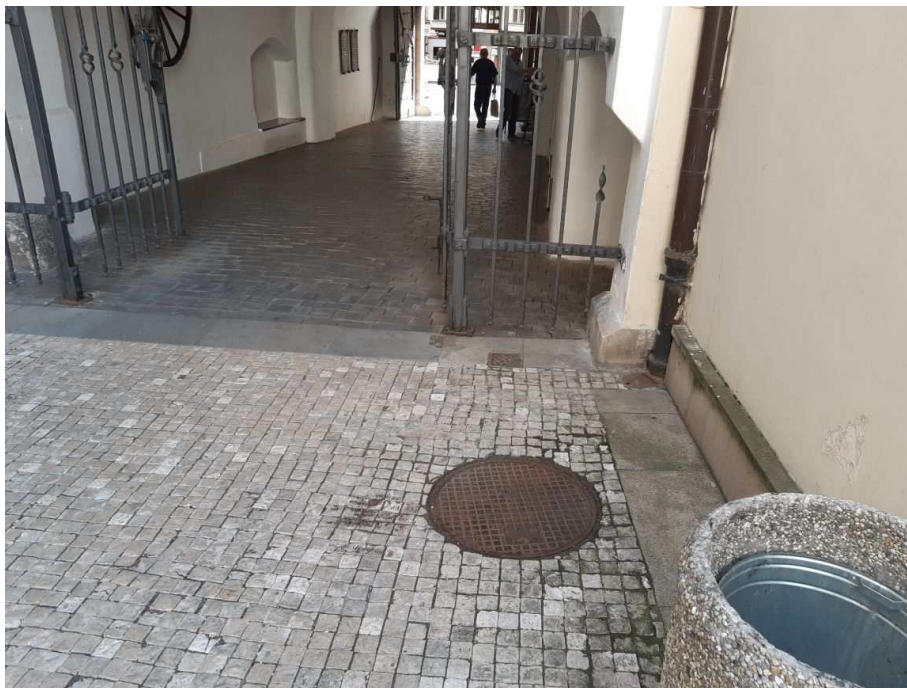
***Rozhraní žulové dlažby a dlažby z kostek – prostor pro umístění štěrbinového žlabu***

Bude rozebrána žulová dlažba z kostek na rozhraní průjezdu a dvora, v místě u kovové brány. Pod úroveň terénu bude umístěn liniový žlab, zakončený šterbinovým nástavcem v úrovni dlažby. Liniový žlab bude napojen na dešťovou kanalizaci – přesné místo napojení bude určeno po odkrytí stávajících vedení dešťové kanalizace – předpoklad napojení na vodorovné vedení od svislého dešťového svodu. Prostor pak bude zpětně zadlážděn kostkou.

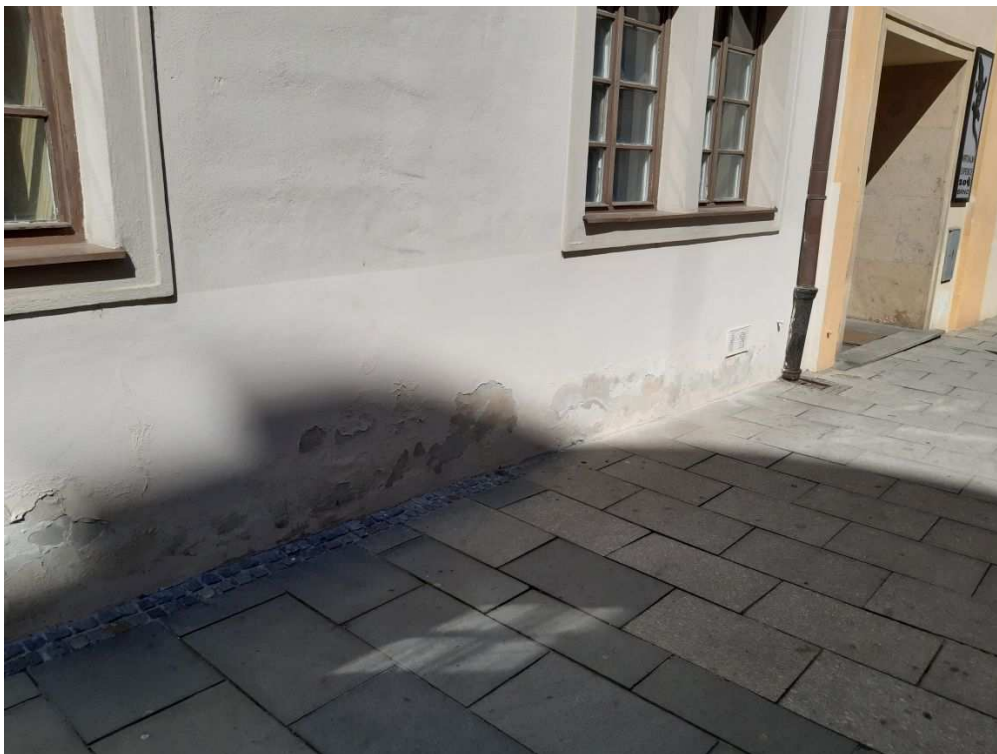
Venkovní fasáda směrem do ulice Radnické je v celé délce objektů poškozena odstříkující a vzlínající vodou z přilehlé komunikace. Zhruba do výše parapetů oken je viditelný nátěr na původní omítce, který měl překrýt vlhkostní mapy na omítce – dle sdělení zástupce investora pravidelně obnovovaný 1 ročně.

***Radnická 4 – poškození omítek***

Budou odstraněny omítky do výšky min. 500 mm nad projevy vlhkosti. Zdivo bude očištěno a spáry cihelného zdiva budou vyškrabány do hloubky 20 mm. Rozebrána bude přídlažba z kostek kolem líce zdiva.

Zdivo do výšky cca 750 mm nad úroveň a 10 mm pod úroveň chodníku bude opatřena silikátovou izolační stěrkou. Nerovnosti zdiva budou vyrovnány vodotěsnou jádrovou omítkou weber.tec 934. Následně bude povrch opatřen penetračním přípravkem Remmers Kiesol, nanášeného postupným poléváním zdiva až do jeho nasycení. Jádrová vrstva bude tvořena 2 vrstvami hydroizolační stěrky Remmers WP Sulfatex, nanášené postupem čerstvé do čerstvého, přičemž tloušťka jednotlivých vrstev nesmí překročit 5 mm. Podkladní vrstvou pod sanační omítku bude omítkový podhoz Remmers SP Prep, ve vrstvě max. 5 mm.

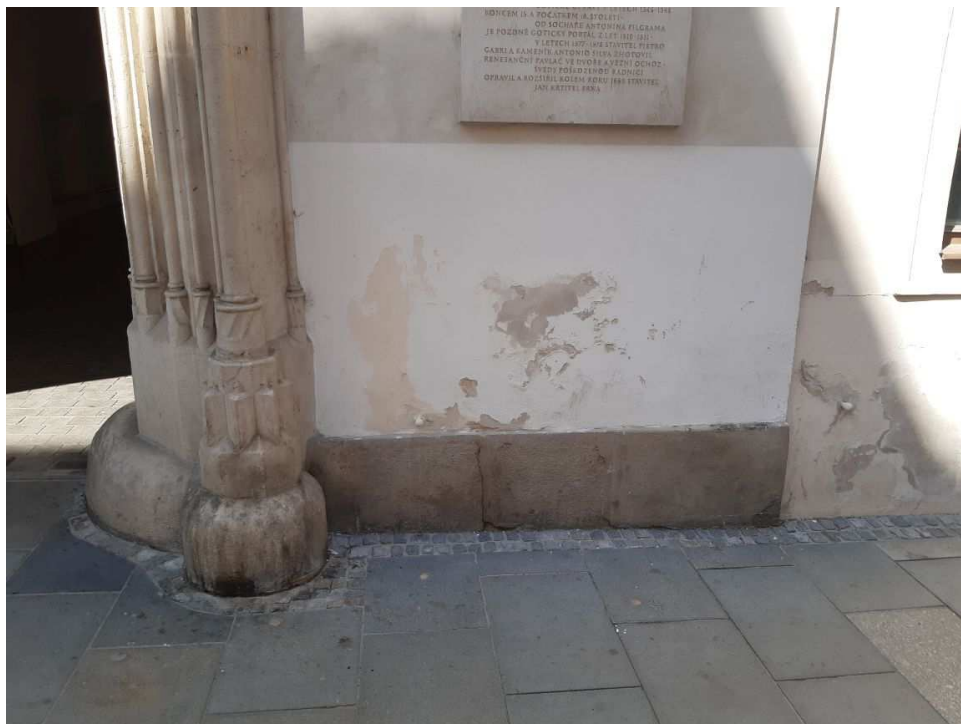
***Radnická 8 – pravá část portálu – poškození omítek***

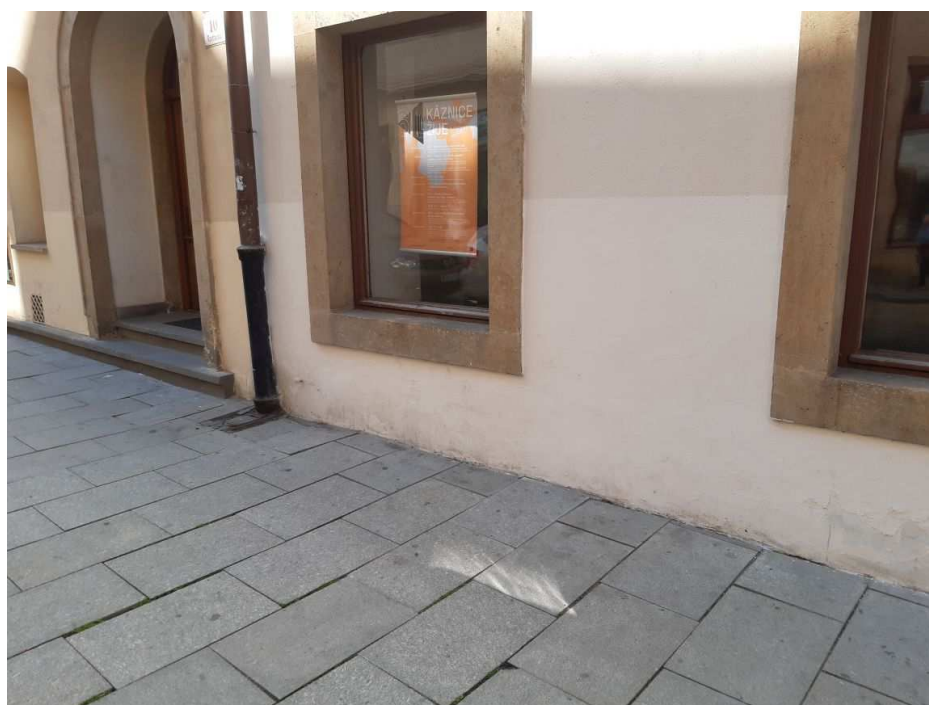
***Radnická 8 – levá část objektu – poškození omítek***
