**IDENTIFIKACE STAVBY :**  
**OPRAVA PŘÍSTAVBY OBJEKTU LIDICKÁ 1880/50 V BRNĚ,**  
**parc.č.3851 k.ú. Černá Pole, Brno**  
**E T A P A A - odstranění havarijního stavu a zabezpečení**  
**zbylé části objektu**  
**STAVEBNĚ KONSTRUKČNÍ ŘEŠENÍ**  
**Zhodnocení nálezového stavu stropní konstrukce nad 1.PP**

OPRAVA PŘÍSTAVBY OBJEKTU LIDICKÁ 1880/50 V BRNĚ, parc.č.3851 k.ú. Černá Pole, Brno  
E T A P A A - odstranění havarijního stavu a zabezpečení zbylé části objektu

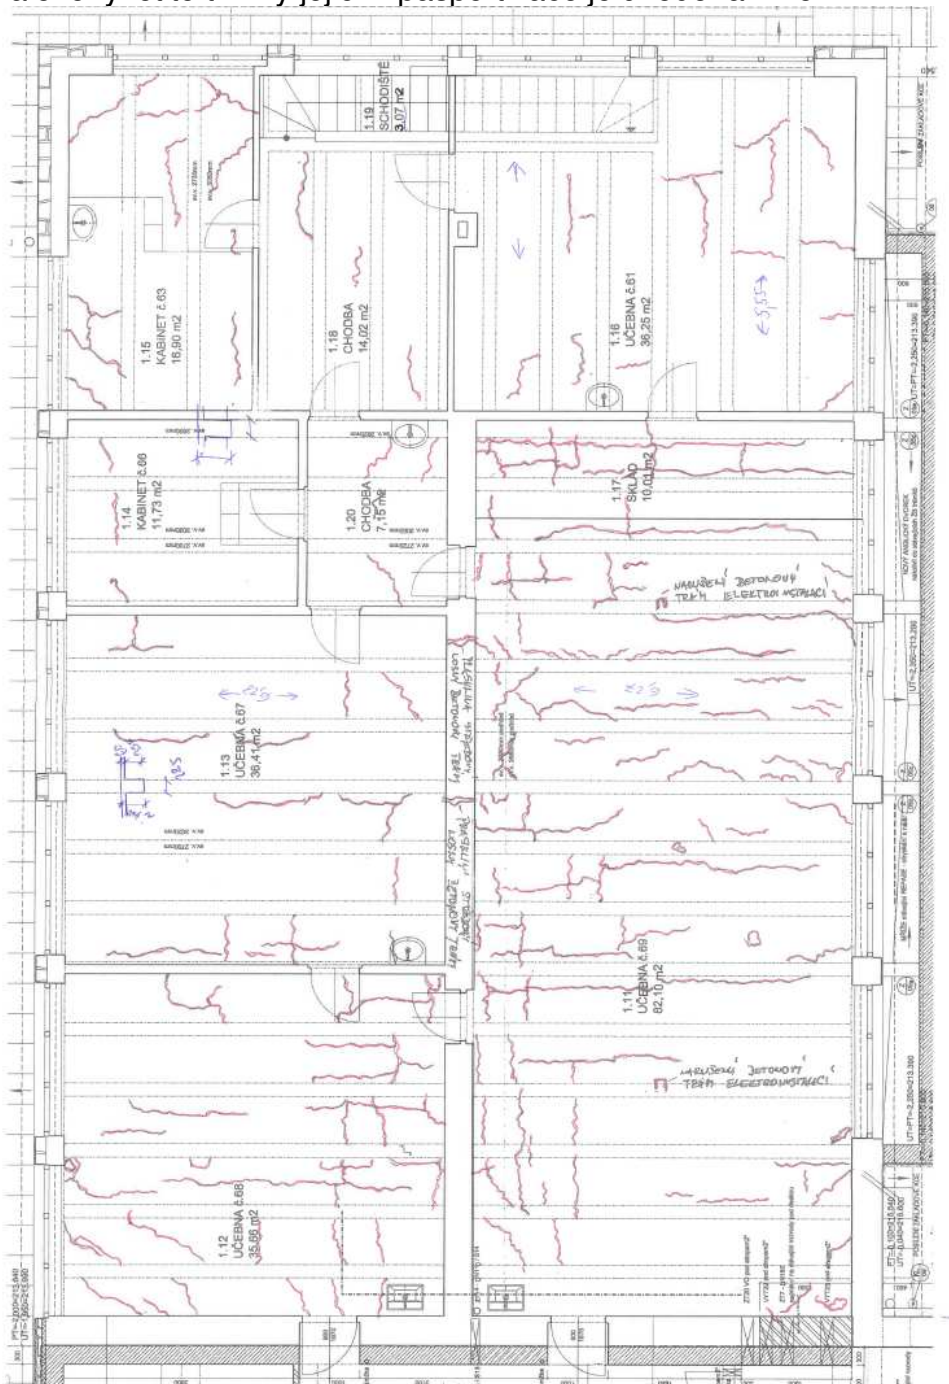
Po odstranění skladeb podlahových konstrukcí, podhledů a omítkových vrstev byl proveden průzkum stropní konstrukce nad 1.PP objektu. Na ŽB konstrukci stropu byly nalezeny letité trhliny jejichž pasportizace je uvedena níže :

Na spodním i horním líci stropu byly nalezeny trhliny. V oblasti kolem uložení na střední stěně byly trhliny nalezeny ve větší šířce rozevření, dále se uzavíraly nebo byly nalezeny v šíři do 1.0mm. V oblastech kolem fasád byla porušení identifikována v menší míře. Na trhlínách je patrné dlouholeté působení prachu.

Trhliny identifikované v horním líci budou proškrábány, vyčištěny, vysáty a zality cementovým mlékem s velmi jemně mletých cementů nebo epoxidovou záplavkou.

Trhliny identifikované na spodní desce a stropních žebířích líci budou otlučeny od nesoudržných vrstev betonu, proškrábány, vyčištěny, vysáty a opatřeny jemnozrnnou reprofilační sanační maltou o pevnosti v tlaku min. 20 MPa.

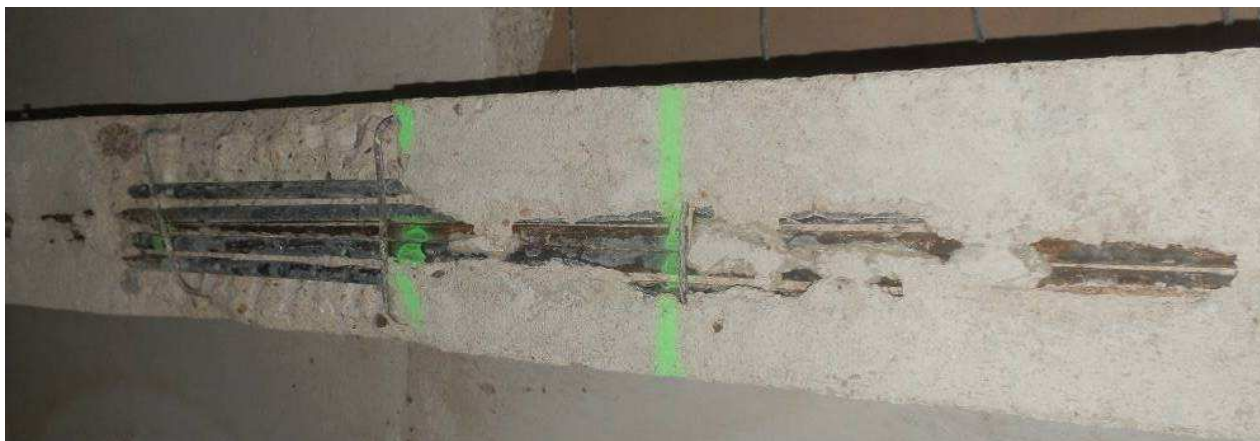
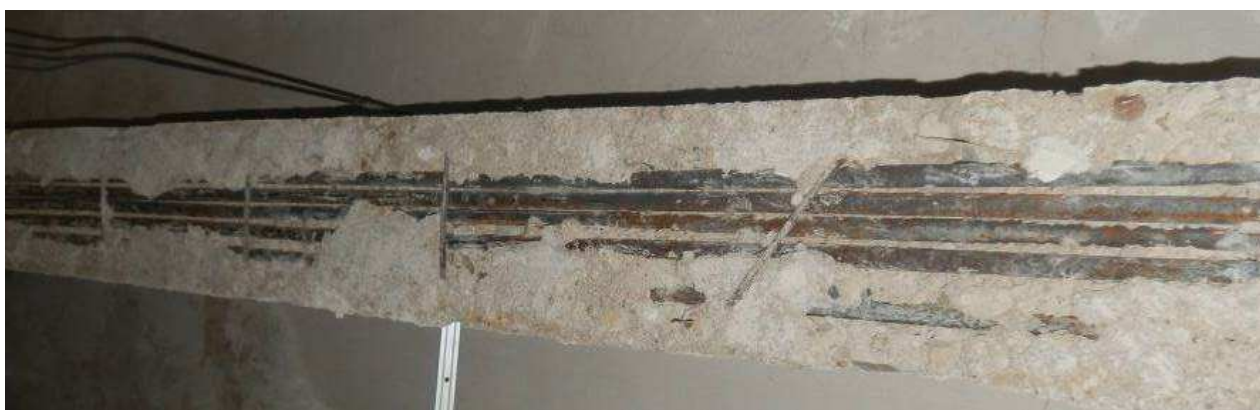
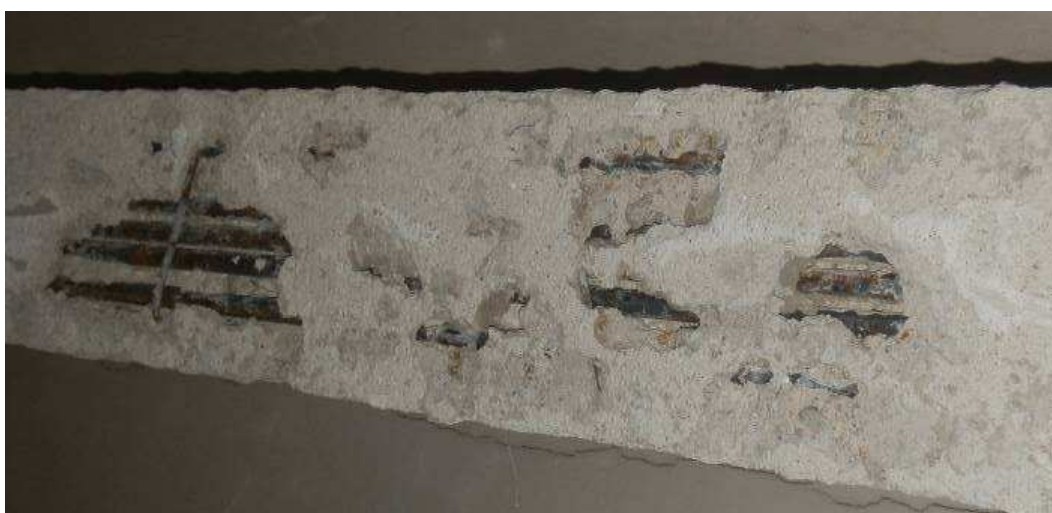
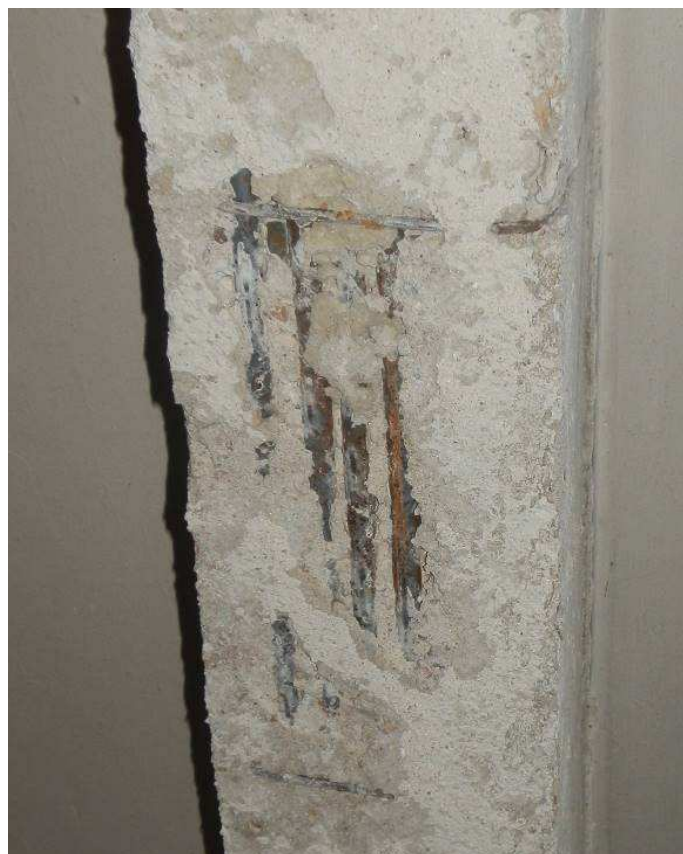
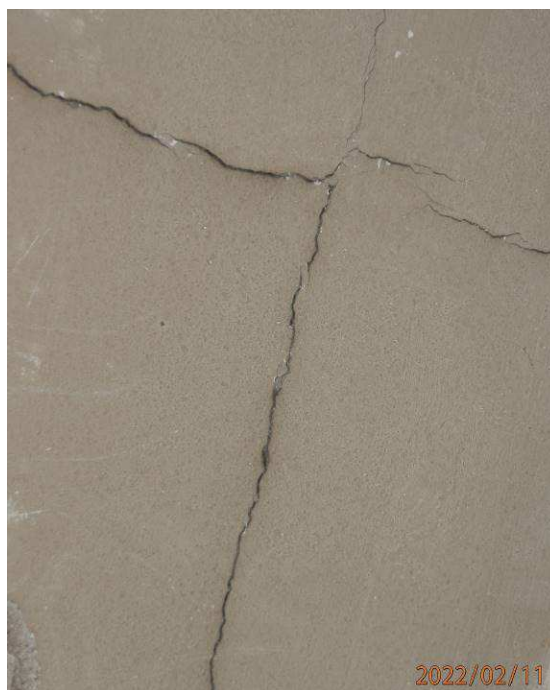
Fotografie porušení nalezené pod omítkovými vrstvami :

Přesto však byly na ŽB prvcích stropu nalezeny trhliny. Z ohledání trhlin je patrné, že tyto se na konstrukci vyskytují již dlouhá desetiletí a jejich výskyt byl pravděpodobně patrný již v krátké době po dokončení celého objektu.

Některé z trhlin lemují výztuže s velmi nízkým krytím a tyto se objevují již v době vytvrzování betonové směsi.

Trhliny vyskytující se podél střední podpory jsou spojené zejména s průhyby stropní konstrukce a dále pak také s uloženími výztužných prutů a jejich kotvením za teoretickými podporami.

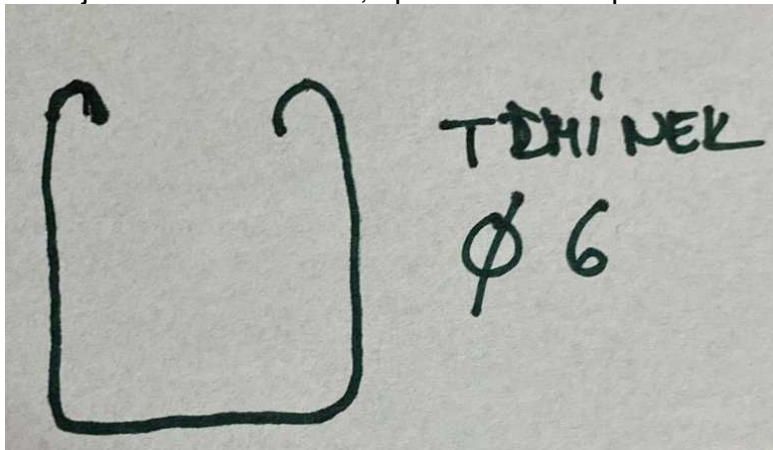
- Spodní – 5x průměr 16 mm.
- Horní – 5x průměr 16 mm.
- Třmínky – průměr 6 mm, tvar viz. níže, první třmínek od uložení vzdálen 100 mm, poté další již 150 mm od sebe, uprostřed trámu pak vzdálenosti třmínků 250÷300 mm.

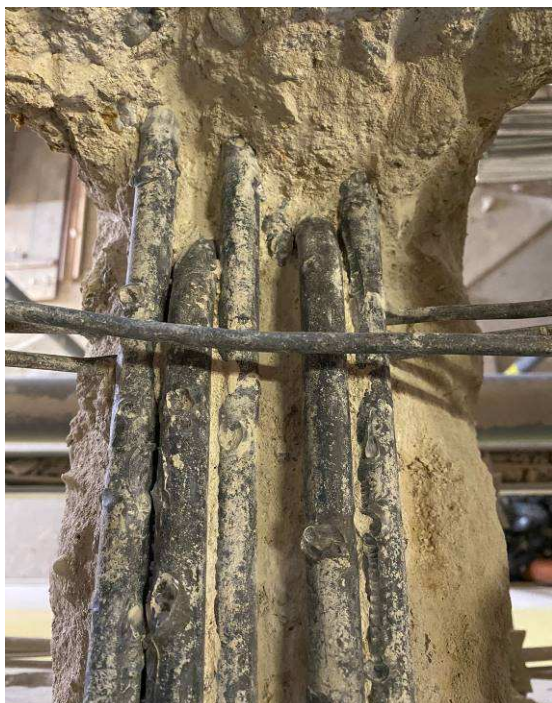
Fotografie stropního žebra při horním líci. Patrné dva pruty jako ohyby ze spodního líce.

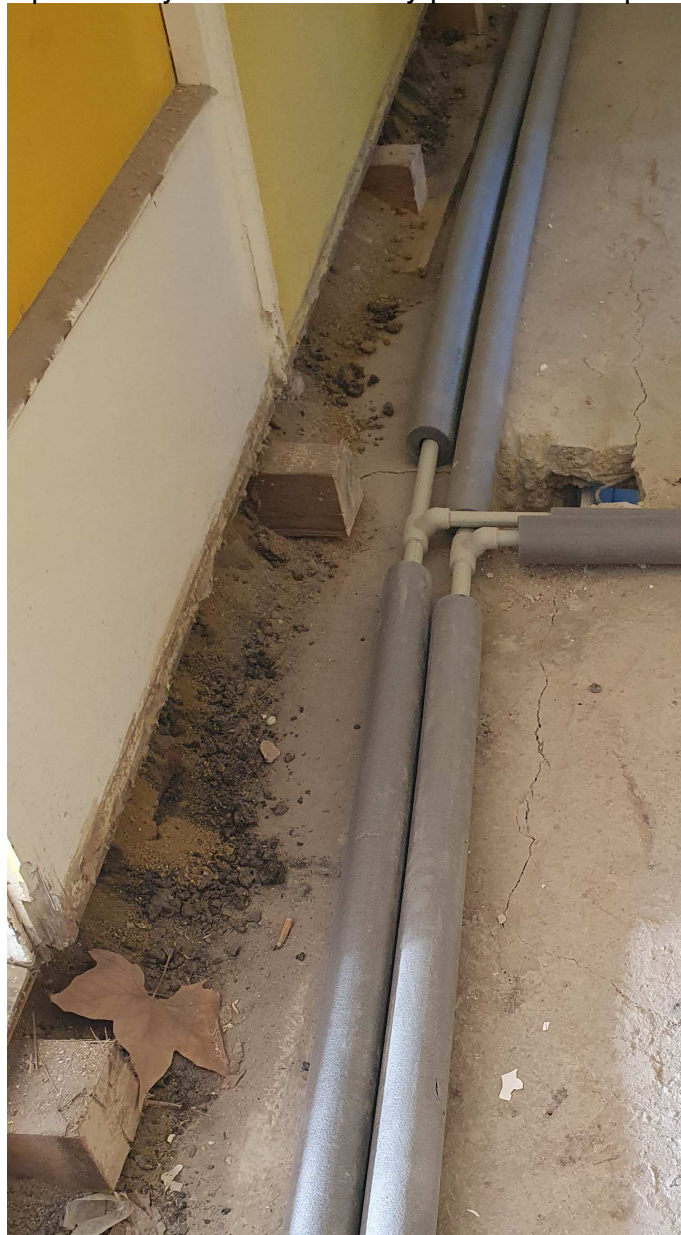
stropními žebry (viz. fotografie dále) a nikoli napříč stropních žebřů. Navíc jsou mnohé z podlahových trámů uloženy pouze na stropní desce a nikoli na žebřu.

Toto uložení pak vytváří lokální vyšší namáhání stropních desek, které mohou tato zatížení přenést pouze za cenu vzniku trhlin nebo deformací.

Při hypotetickém zatížení od podlahového trámu na střed stropní desky v nejnižší zjištěné tloušťce 60mm je využití desky až 99.4%.

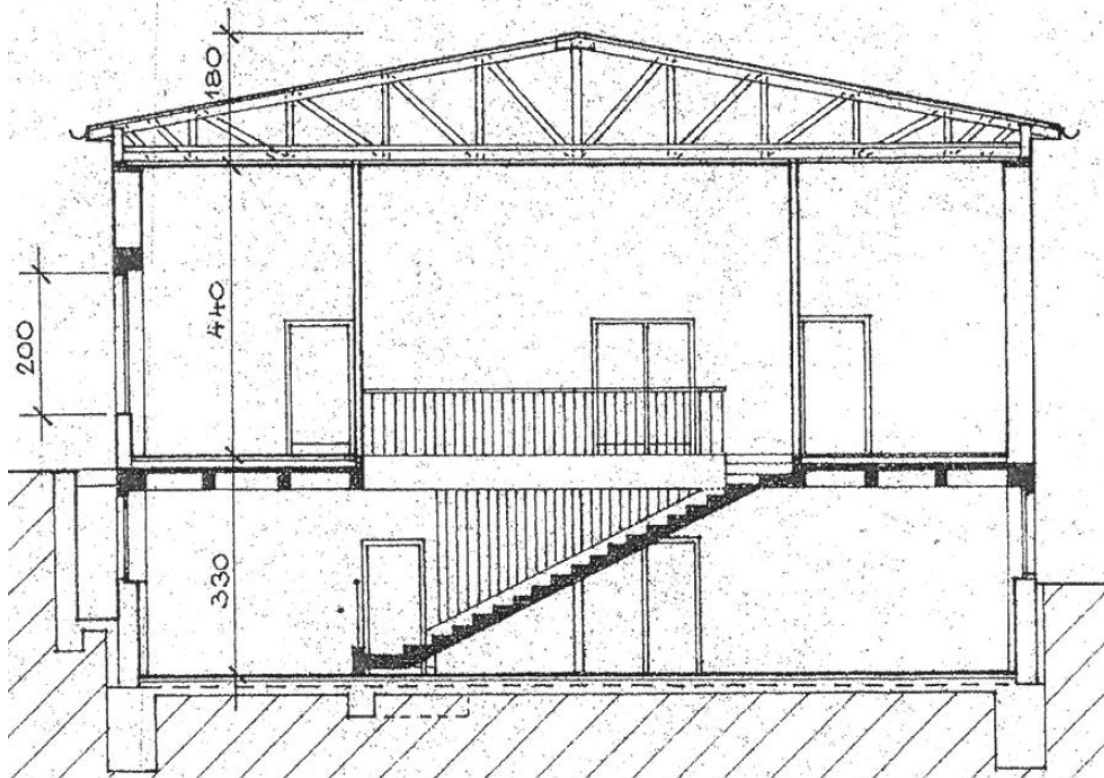
Řez z archívni dokumentace :

Stropní konstrukce byla nalezena s trhlinkami zejména ve stropní desce, které jsou způsobeny nízkou tloušťkou desky (v nejužších místech 60mm), vyztuží desky umístěnou blízko povrchu (trhliny se často projevují kolem těchto výztuží) a využitím stropní desky až na hranu její únosnosti, kdy dochází k jejím vyšším deformacím projevujícím se vznikem trhlin.

Do následujících let doporučujeme naplánovat kompletní posílení předmětné stropní konstrukce. Jako vhodné se jeví posílení spřaženou ŽB membránou v tloušťce 60÷70mm z betonu C 25/30 XC2 vyztuženou KARI 6x100/100mm a kotvenou do stropních žeber z horního líce desky.
