DOKUMENTACE PRO PROVEDENÍ STAVBY
OPRAVA STŘEŠNÍHO PLÁŠTĚ – TERASY,
ZŠ ČEJKOVICKÁ 10, BRNO
p.č. 7747/57, k.ú. Židenice

D 1.2 - STAVEBNĚ KONSTRUKČNÍ ŘEŠENÍ

TECHNICKÁ ZPRÁVA

STATICKÉ POSOUZENÍ

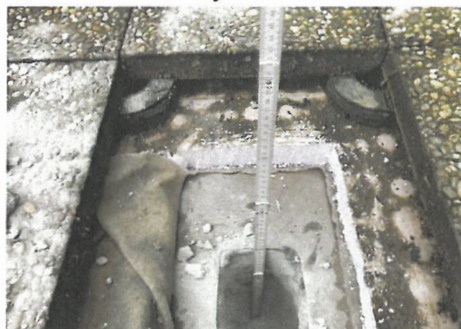
foto/1/ Pohled na provedenou sondu S1

Vrstva	Tloušťka [mm]	Stav vrstev
Vymývaná betonová dlažba formát 400x600 mm	~ 50	-
Plastové terče	~ 45	-
Extrudovaný polystyren	~ 50	spodní hrana vlhká
Separační geotextilie ~ 200 g/m2	~ 2	mokrý
PVC-P fólie bez výztužné vložky	~ 1,5	spodní hrana suchá
Separační geotextilie ~ 100 g/m2	~ 1	suchá
Porobetonové tvárnice	~ 280	suché
Asfaltový oxidovaný pás	~ 3	suchý
Nosná konstrukce	-	-

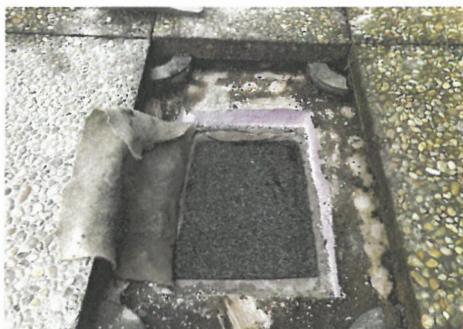
foto/2/ Pohled na zapravenou sondu S1

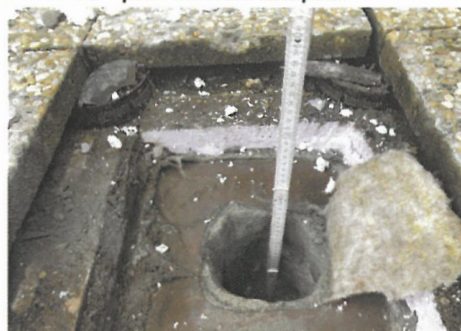
foto/3/ Pohled na provedenou sondu S2

Vrstva	Tloušťka [mm]	Stav vrstev
Vymývaná betonová dlažba formát 400x600 mm	~ 50	-
Plastové terče	~ 45	-
Extrudovaný polystyren	~ 50	spodní hrana vlhká
Separační geotextilie ~ 200 g/m2	~ 2	mokrý
PVC-P fólie bez výztužné vložky	~ 1,5	spodní hrana suchá
Separační geotextilie ~ 100 g/m2	~ 1	suchá
Porobetonové tvárnice	~ 300	suché
Fólie lehkého typu	-	-
Expandovaný polystyren	~ 50	suchý
Asfaltový oxidovaný pás	~ 3	suchý
Nosná konstrukce	-	-

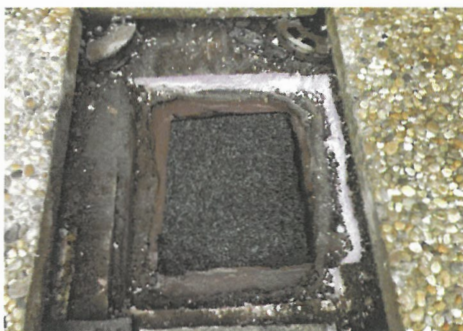
foto/4/ Pohled na zapravenou sondu S2
