GEOTECHNICKÝ POSUDEK

**Sanace skalního řícení v ulici Práčata,
Městská část Brno-Bosonohy – opakovaná II.**

I. etapa – Ul. Práčata č. 54, 56, 58

ZÁVĚREČNÁ ZPRÁVA

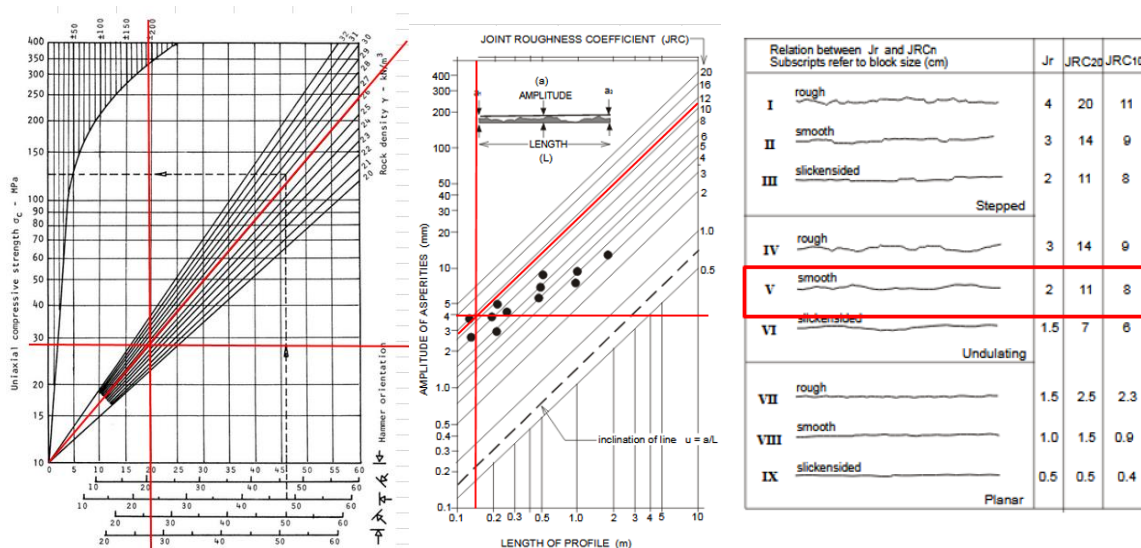
Horniny jsou světle hnědé až narezavělé. Úlomky lze obvykle rozpojit více jak jedním úderem kladiva (odhadovaná pevnost R3 podle ČSN EN ISO 14689:2018), skleroskopickým měřením byla zjištěna korelovaná pevnost 68 MPa, pevnost JCS činí $28 \pm 12\%$ MPa (Obr.2a).

Obrázek 2a,b,c: Určení pevnosti masivu (vlevo), drsnosti diskontinuit

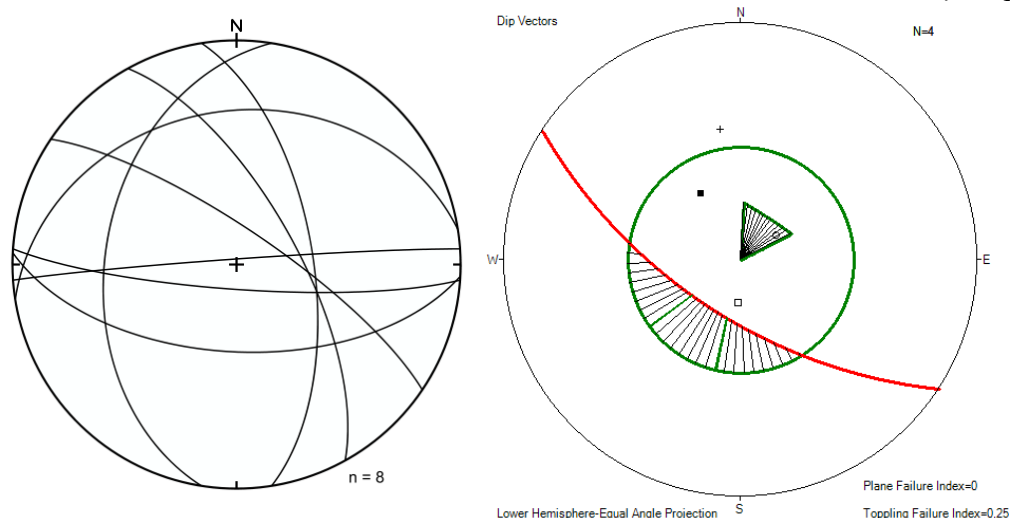
Hlavním erozním činitelem jsou exogenní činitelé. U tohoto skalního útvaru antropogenní zásah jako důvod zavinění nestability **je možný** – jedná se o selský lom. Na základě strukturního měření (Obr.3) byla provedena kinematická analýza.

Orientace hlavního puklinového systému je vůči ohroženému prostoru nepříznivá a to průměrně 80/60 (výslednice úpadní k V).

Reziduální úhel tření na hlavním systému diskontinuit byl zjištěn skleroskopicky na zvětřaném a zdravém povrchu. Jeho hodnota činí 39°. V kritické ploše třecího kužele se nachází průsečíky ploch **překlopení** (25%) a tedy **pod mezí stability** ($F_s \leq 1,0$). Hlavním pohybem je gravitační opad.

Obr.3 Kinematická analýza stability

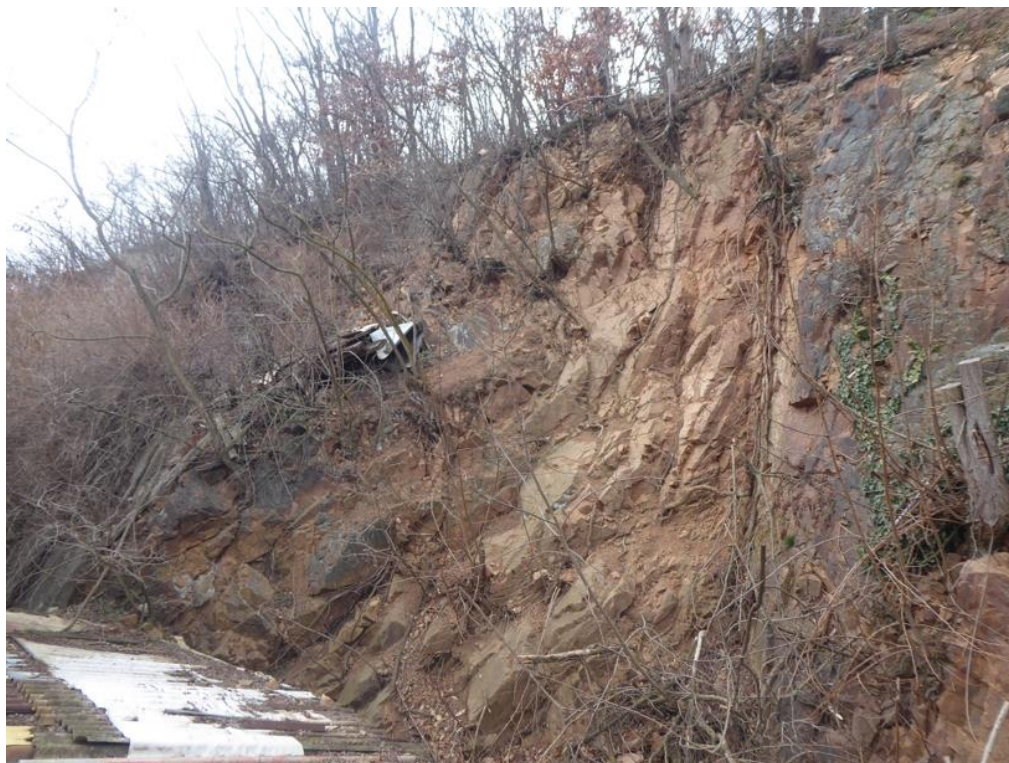
Pohled na levou část skalnı stěny za domem č. 54.

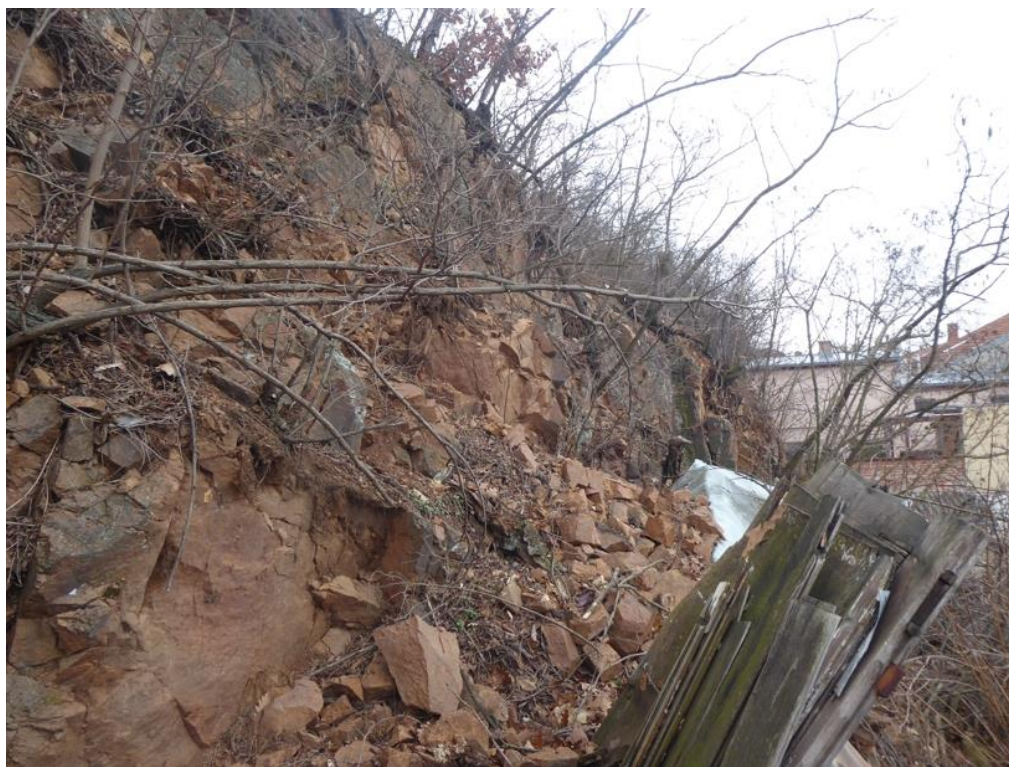
Skalnı stěna za domem č. 56 s relativně novým skalním zřícením.

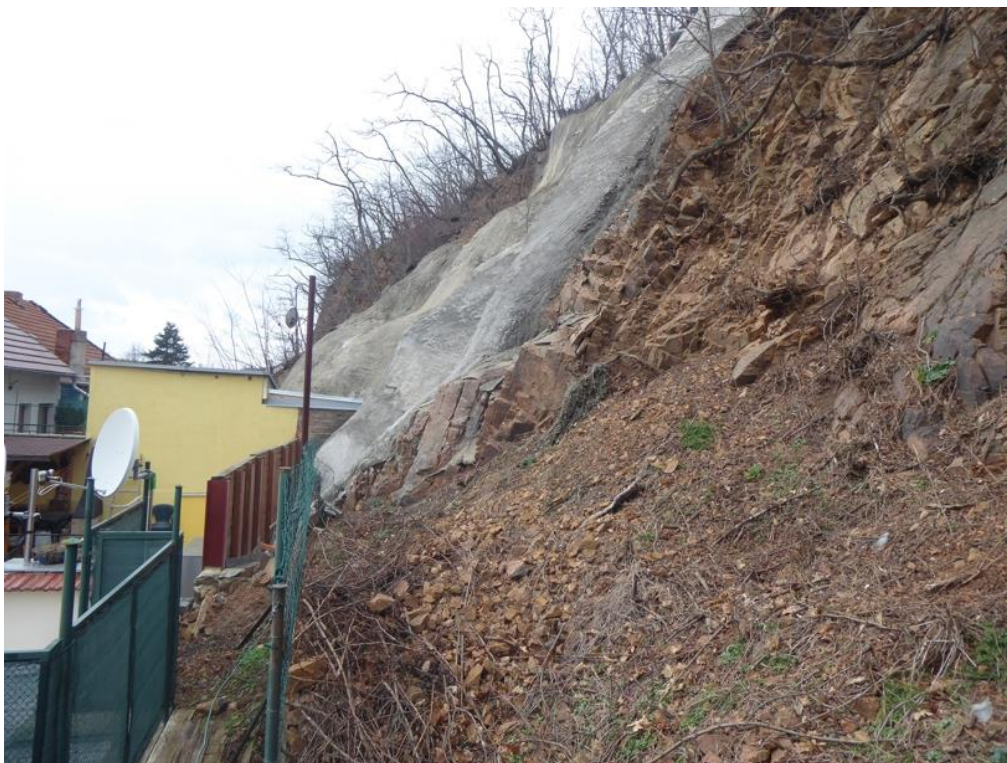
Skalní stěna za domem č. 58 s velkým množstvím opadáných kamenů v akumulační oblasti. Svah za sousedním domem č. 60 již byl sanován stříkaným betonem.

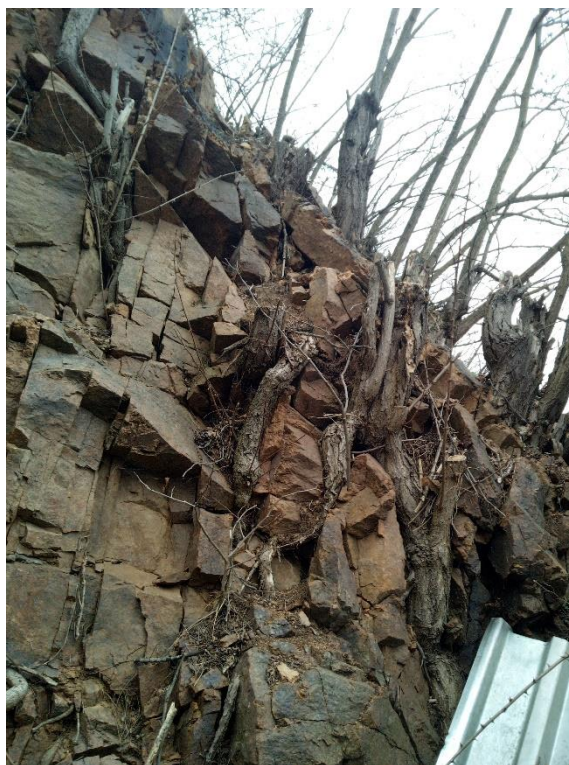
Skalní masív je výrazně rozrušován kořeny náletových dřevin.

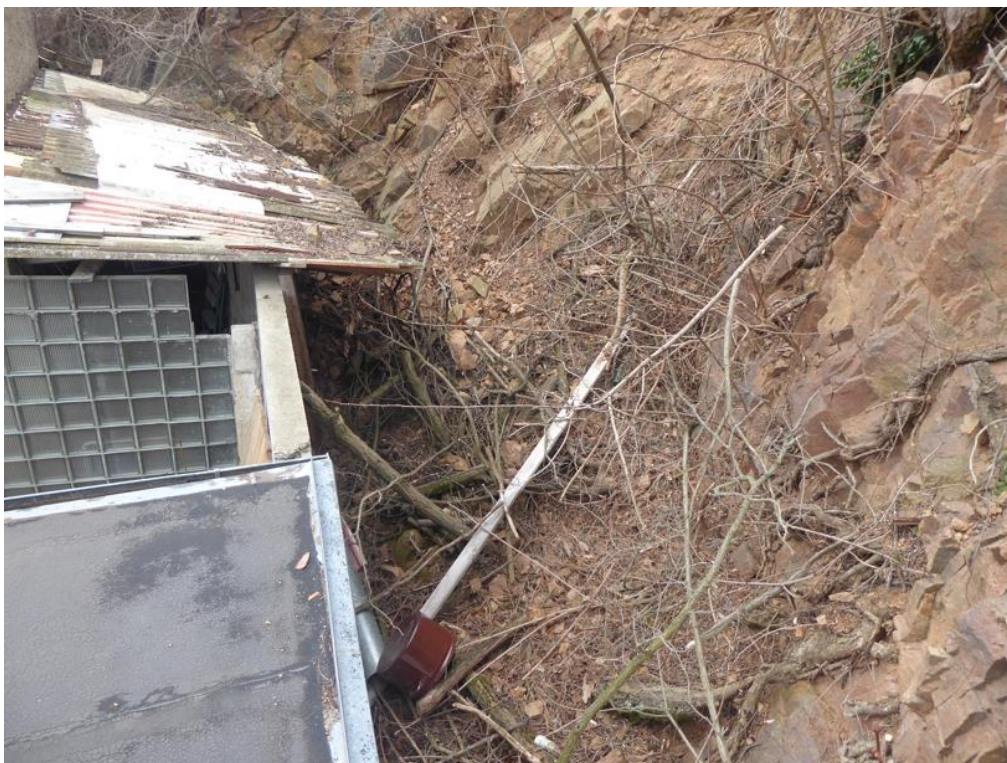
Akumulační prostor pod svahem u domu č. 54 značně zaplněn kameny a ořezanými náletovými dřevinami, který je nutno vyčistit.

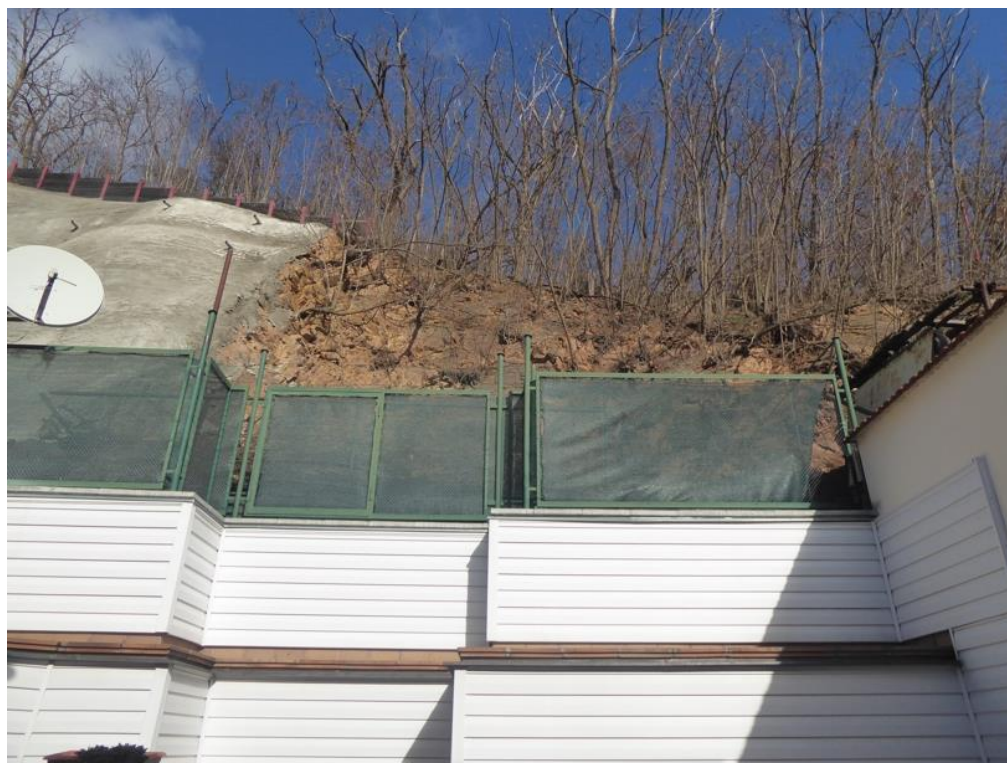
Skalní svah nad opěrnou zdí za domem č. 58. Na skále přítomny náletové dřeviny. Nad horní hranou skály bude umístěn ochranný plot, podobně jako nad již sanovanou skálou vlevo.
