ZPRÁVA O REVIZI KANALIZACE

Objekt : Malinovského náměstí 624 / 3
602 00 Brno – město

Datum: 02. 11. 2022

Sebak spol. s r. o.

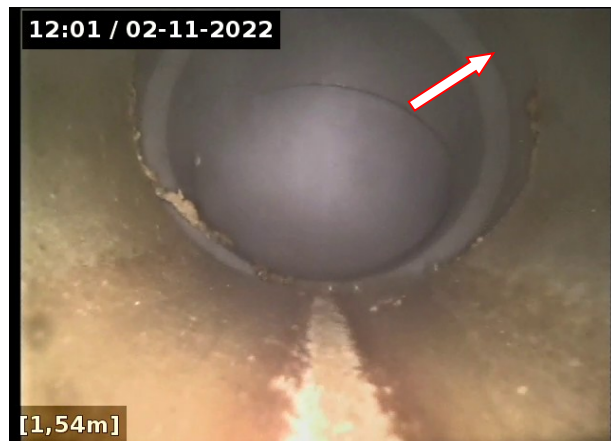
FOTO 1.01

Foto č.	Staničení (m)	Popis nálezu
	0,0	Začátek úseku, PV1
	0,3	Přechod na ležatou kanalizaci
1.01	1,6	Rozevřený spoj cca 2 cm
	1,9	Napojení na další tok, konec revidované části

Závěr	
Průtočnost:	Bez viditelného omezení
Stěny potrubí:	Bez viditelného poškození
Spoje:	Rozevřený spoj může způsobovat netěsnost

Doporučujeme odstranit uvedenou poruchu.

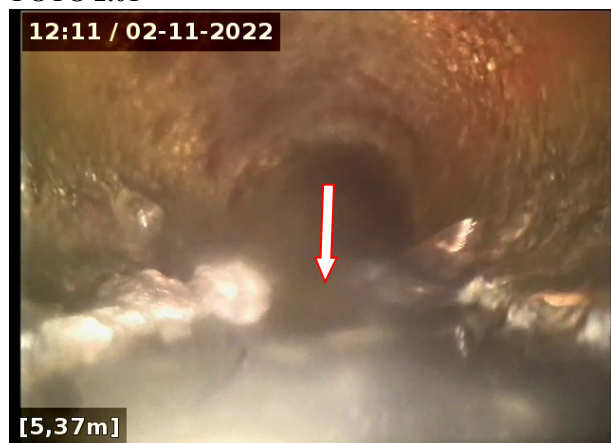
FOTO 2.01

Foto č.	Staničení (m)	Popis nálezu
	0,0	Začátek úseku, PV2
	0,9	Napojení do průběžné ležaté kanalizace, inspekce pokračuje po směru toku
	1,2	Kanalizace se stáčí vpravo
2.01	3,1 – 5,6	Stálá hladina vody, volné sedimenty – kamera pod vodou (průhyb potrubí)
	5,8	Kanalizace se stáčí vpravo
	6,3	Přechod na svislou kanalizaci
	6,4	Konec revize úseku, kamera nejde dále tlačit

Průtočnost: Omezena tvorbou vodní hladiny a překážkami odtoku

Doporučujeme odstranit uvedené poruchy.

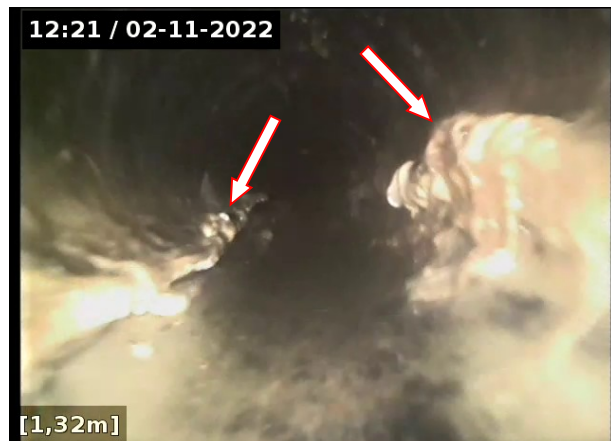
FOTO 3.01

Foto č.	Staničení (m)	Popis nálezu
	0,0	Začátek úseku,
	0,8	Přechod na ležatou kanalizaci
3.01	1,0 – 2,1	Usazeniny v průtokové části cca 1 – 2 cm
	2,2	Odbočka v horní části
	3,3	Odbočka v horní části
	5,4	Odbočka v horní části
	5,6	Odbočka v horní části
	6,6	Odbočka v horní části
	6,7	Konec revize úseku

Závěr	
Průtočnost:	Snížena usazeninami
Stěny potrubí:	Bez viditelného poškození
Spoje:	Bez viditelných vad

Doporučujeme odstranit uvedenou poruchu.

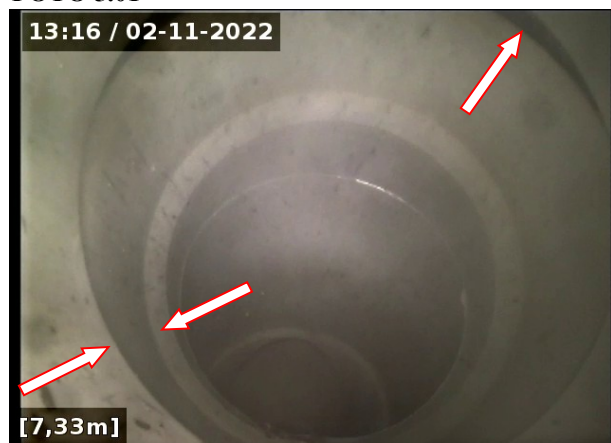
FOTO 5.01

Foto č.	Staničení (m)	Popis nálezu
	0,0	Začátek úseku, PV9
	0,3	Přechod na ležatou kanalizaci
	0,6	Odbočka vlevo
	0,8	Napojení na další tok, inspekce pokračuje vpravo po směru toku
	1,6	Odbočka v horní části
	6,2	Kanalizace se stáčí vlevo
	7,2	Kanalizace se stáčí vpravo
5.01	7,3	Nedoražený a rozevřený spoj cca 2 – 3 cm, viditelná těsnící guma
	7,4	Přechod na svislou kanalizaci
	7,6	Odbočka
	10,0	Přechod na ležatou kanalizaci
5.02	10,0 – 10,3	Usazeniny v průtokové části cca 1 – 2 cm
	10,3	Konec revize úseku

Závěr	
Průtočnost:	Snížena usazeninami
Stěny potrubí:	Bez viditelného poškození
Spoje:	Rozevřený spoj může způsobovat netěsnost

Doporučujeme odstranit uvedené poruchy.
