**ZPRÁVA O PROVEDENÍ  
STAVEBNĚ-TECHNICKÉHO PRŮZKUMU OBJEKTU  
BRATISLAVSKÁ 68 V BRNĚ**

**Brno, červen 2020**

Na základě požadavku objednatele byl proveden stavebně-technický průzkum (dále jen STP) jižního křídla „A“ budovy Bratislavská 68 v Brně. STP byl prováděn z důvodu zjištění skutečného stavu střešní konstrukce (krovu i krytiny), stropů pod půdou a nutnosti jejich oprav.

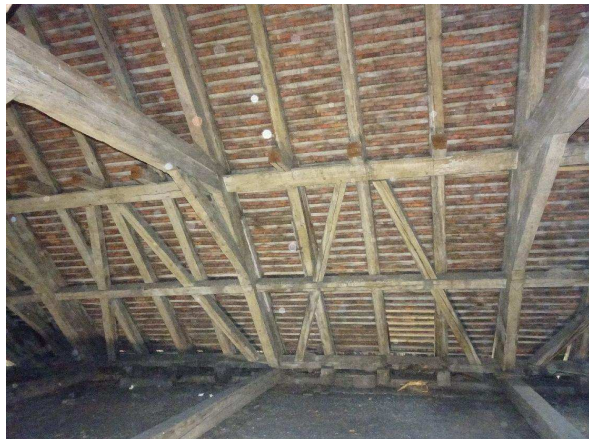
1.

Krovová konstrukce se skládá z vazných trámů těsně nad podlahou půdy uložených ve zdivu na roznášecích trámech, z pozednic, krácat, šikmých sloupů, rozpěr, dolních a středních vaznic, dolních a horních hambalků, krokví, pásků, námětků, vzpěr v horním patře, z mohutných středních věšadel probíhajících přes obě patra krovu a ze zavětrovacích Ondřejských křížů, foto č.0 na titulním listě a foto č.1, 2. V nedávné minulosti byly u krovu provedeny místní provizorní opravy, foto č.3, 8, 9, 15, 38.

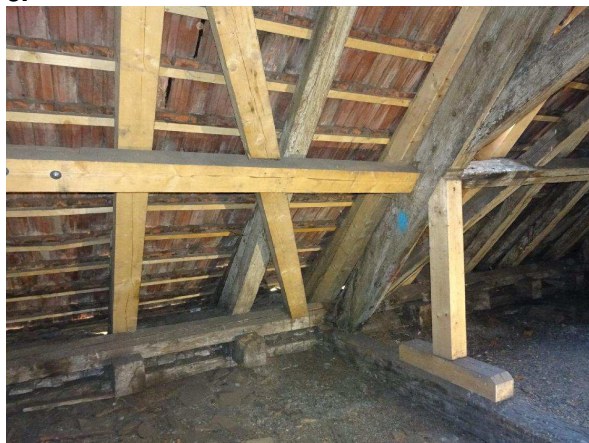
3.

- **Většinu oprav provedených v nedávné minulosti je nutno brát jen jako provizorní, některé byly dokonce i zcela zbytečné, naopak nejvíce poškozené plné vazby s havarijními stavy opraveny nebyly, foto č.3, 8, 9, 15, 35, 36 - 38 ! I přes provedené opravy tedy mnohde hrozí další poklesy částí krovu !!!**

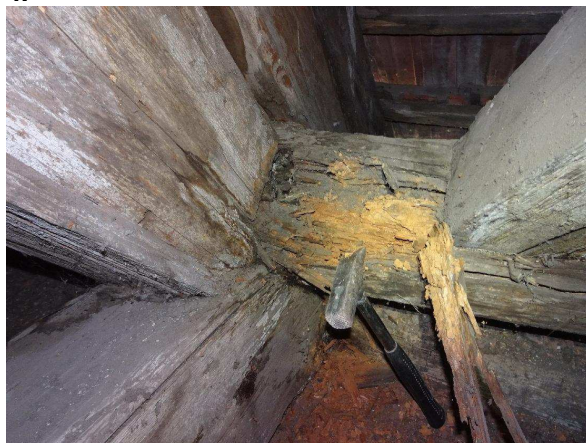
4.

- **Na základě prohlídky lze konstatovat, že krovová konstrukce je již ve velmi špatném, na mnoha místech dokonce až v HAVARIJNÍM STAVU !!! Mnoho kontrolovaných prvků je více či méně poškozeno především v důsledku napadení dřevokaznými houbami (v místech zatékání přes porušenou střešní krytinu a oplechování), některé prvky jsou napadeny i dřevokazným hmyzem, foto č.4 - 25 !**

- Většinou se jedná o kombinaci napadení výše uvedenými dřevokaznými škůdci.
- Dřevokazné houby jsou ještě v místech zatékání v aktivním stádiu, foto č.4, 18.

- **V krovu je více či méně poškozena většina pozednic, krácat, vazných trámů, dolních vaznic, roznásecích trámů ve zdivu, foto č.4 - 8, 14 - 19, 21, 22, 24.**

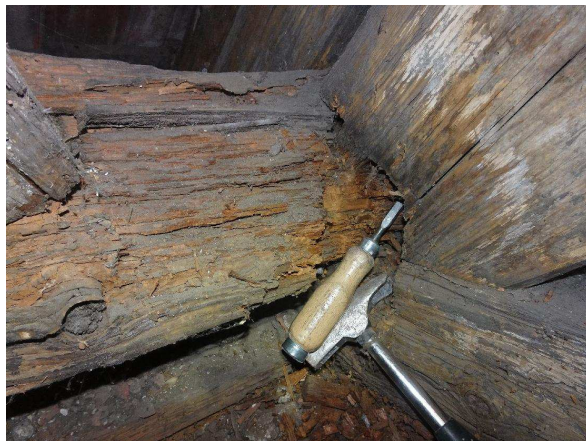
6.

- **Bohužel na mnoha místech jsou v plných vazbách v krajích vyhnílé skoro všechny prvky, takže zde již došlo k poklesu plných vazeb nebo tento pokles bezprostředně hrozí !!! Tato místa již lze označit jako HAVARIJNÍ STAV, foto č.6 - 8, 14 - 19, 21, 22 !!!**

- **V místech označených jako HAVARIJNÍ STAV bude nutno před napadením sněhu alespoň provizorně podepřít nebo zesílit některé prvky, aby se zabránilo dalším poklesům částí krovu !**

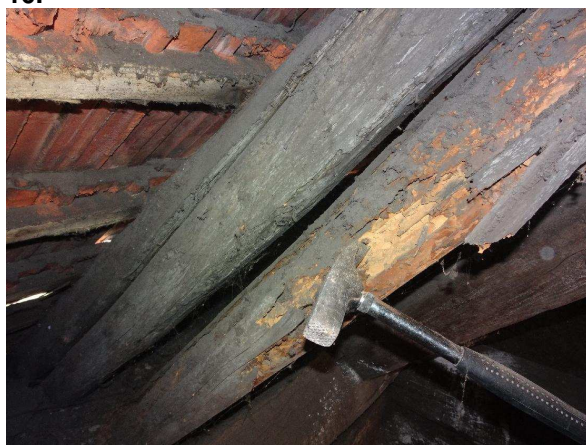
10.

- Dále je poškozeno několik dolních zhlaví šikmých sloupů, několik krokví, středních vaznic, zavětrovacích ondřejských křížů, námětků, komínových výměn, hambalků atd., foto č.10, 11, 13, 17, 20, 23, 25, 34.

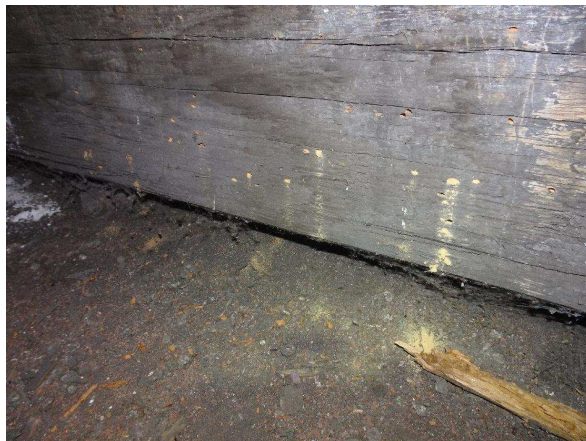
12.

- Rovněž dřevokazný hmyz je místy ještě v aktivním stádiu - byly nalezeny jeho čerstvé požerky, foto č.12.
- **Za velice závažné považujeme to, že jsou některé prvky krovu i stropů napadeny dřevomorkou domácí (typický tmavě hnědý velký kostkový lom, bílé povlaky mycelia na povrchu trámů), která ničí nejen dřevo, ale je schopna svými rhyzomorfami (podhoubím) i narušit maltu v ložných spárách cihelného zdiva, foto č.17, 27, 28.**

- Ponechané dřevěné prvky krovové konstrukce bude nutno zbavit napadených částí (osekáním) důkladně očistit od prachu a v místech největšího napadení naimpregnovat prostředkem s účinností proti dřevokaznému hmyzu i houbám. Impregnaci bude nutno provést i u nového řeziva použitého při sanaci.

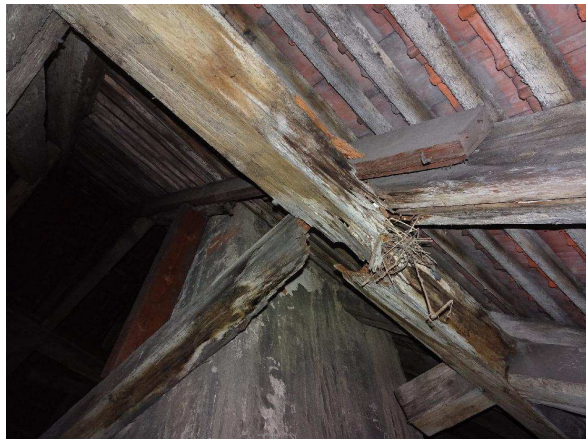
20.

- Krovová konstrukce je škůdci napadena, poškozena či zničena především v dolní části, poškozené prvky jsme ale zjistili i ve vyšších částech krovu - jedná se o krokve, hambalky, komínové výměny, foto č.20, 25, 36, 37.

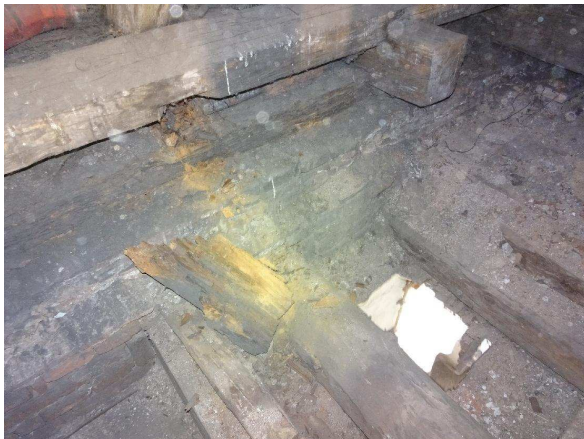
26.

- **Dále musíme upozornit i na velice špatný stav stropních konstrukcí v některých místech !!! Při prohlídce sond provedených v minulosti bylo zjištěno, že některé stropnice jsou rovněž výrazně napadeny dřevokaznými škůdci a výrazně oslabeny, foto č.26 - 28 !!!**

- Dále bude nutné provést celkovou výměnu latění, střešní krytiny i všech klempířských a zámečnických výrobků.
- Provést opravy horních částí komínových těles.
- **Musí být zabráněno vstupu na stropní konstrukci, kde byl zjištěn HAVARIJNÍ STAV !!!**
- **Před rekonstrukcí krovu bychom raději doporučovali rozkrýt celou stropní konstrukci nad 2.NP, minimálně v místě uložení stropů na obvodovou zeď, a zkontrolovat stropnice v místě jejich uložení na zdivo !**

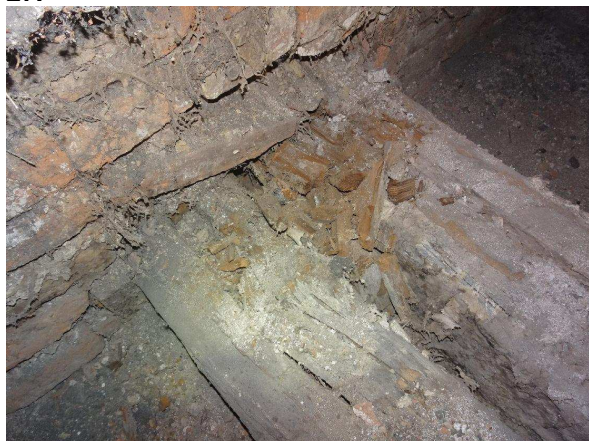
27.

- **V jednom místě, kde byla zjištěna mimo jiné i přítomnost dřevomorky domácí, již dokonce bezprostředně hrozí zřícení části stropu do 2.NP - HAVARIJNÍ STAV , foto č.27, 28 !!!**

- Provést opravu uvolněných spojů.
- Celou konstrukci krovu by bylo nutno očistit od starých nefunkčních protipožárních nátěrů, prachu a nečistot.
- **V místech výskytu dřevomorky domácí bude nutno provést i chemické ošetření zdiva !**

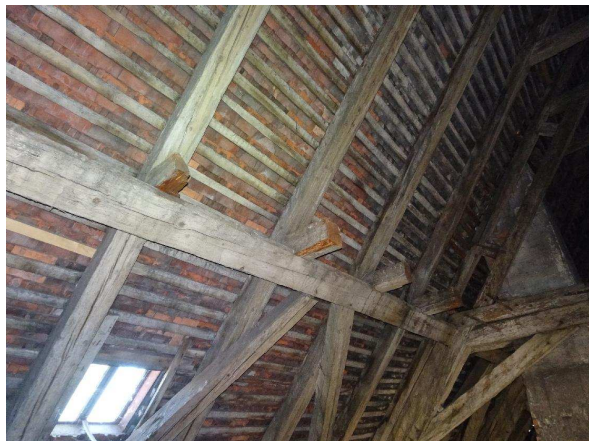
29.

- V jednom místě byly vyhnílé i prvky v hřebeni, byly v minulosti provizorně opraveny, foto č.35, 36.
- **U celé krovové konstrukce byla vyřezána většina dolních hambalků, foto č.29 !**

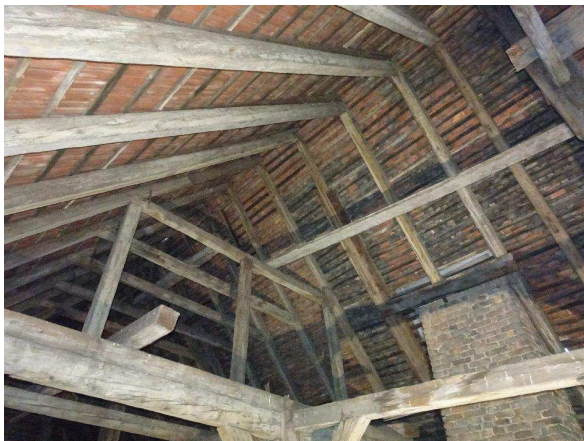
30.

- **Ve dvou polích krovu úplně chybí, s výjimkou krokví, celé horní patro - horní hambalky, horní část věšadla, podélný trám, vzpěry, pásy, foto č.30 !**

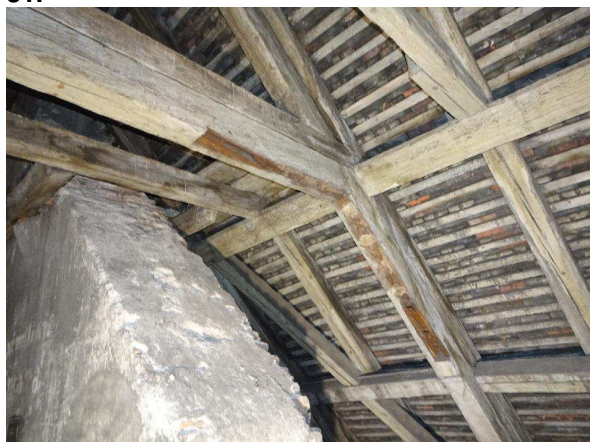
31.

- Místně chybí i další prvky - pásy, zavětrovací kříže, střední vaznice atd., foto č.31.
- Na mnoha místech jsou uvolněné spoje jednotlivých prvků, foto č.32, 33, 34, 36.

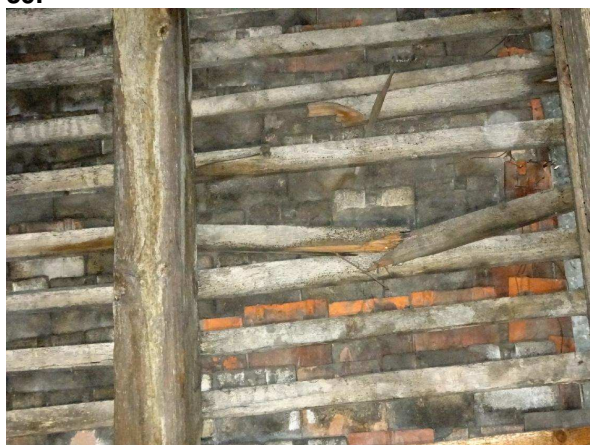
39.

- Latění je místy zlomené, foto č.39. Střešní krytina je výrazně zvlňená, foto č.40.
- **Při místních poklesech krovové konstrukce a při zlomeném latění může docházet k uvolňování tašek a k jejich pádu do nádvoří !!! Stav střešní krytiny již začíná být havarijní !!!**

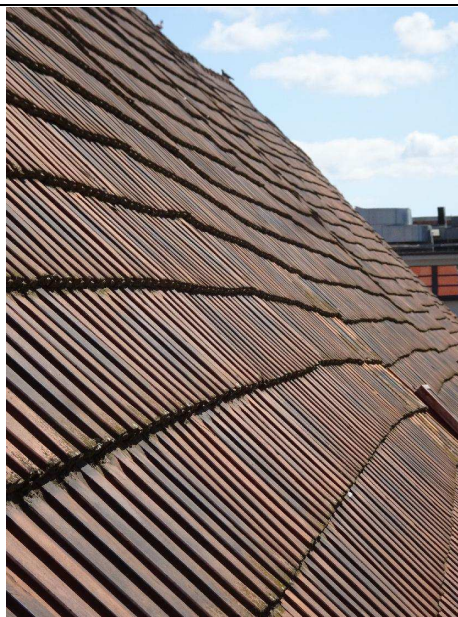
40.

- Ve velmi špatném stavu je i střešní krytina, která je provedena v kombinaci několika typů pálených tašek (bobrovky, francouzské tašky ražené, tašky tažené). Tašky se již na mnoha místech drolí, rozpadají, jsou deformované, netěsní atd., foto č.40 - 44.

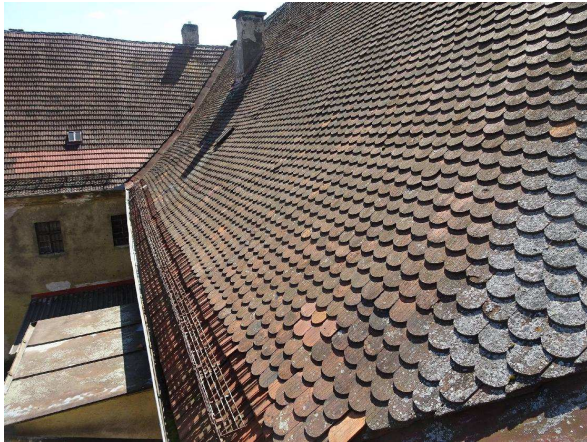
43.

- Klempířské výrobky z pozinkovaného plechu mají „strávené“ nátěry a jsou již napadeny korozí, místy i hloubkovou, foto č.44.
- Komínová tělesa již mají nad rovinou střechy „strávené“ omítky, foto č.43.

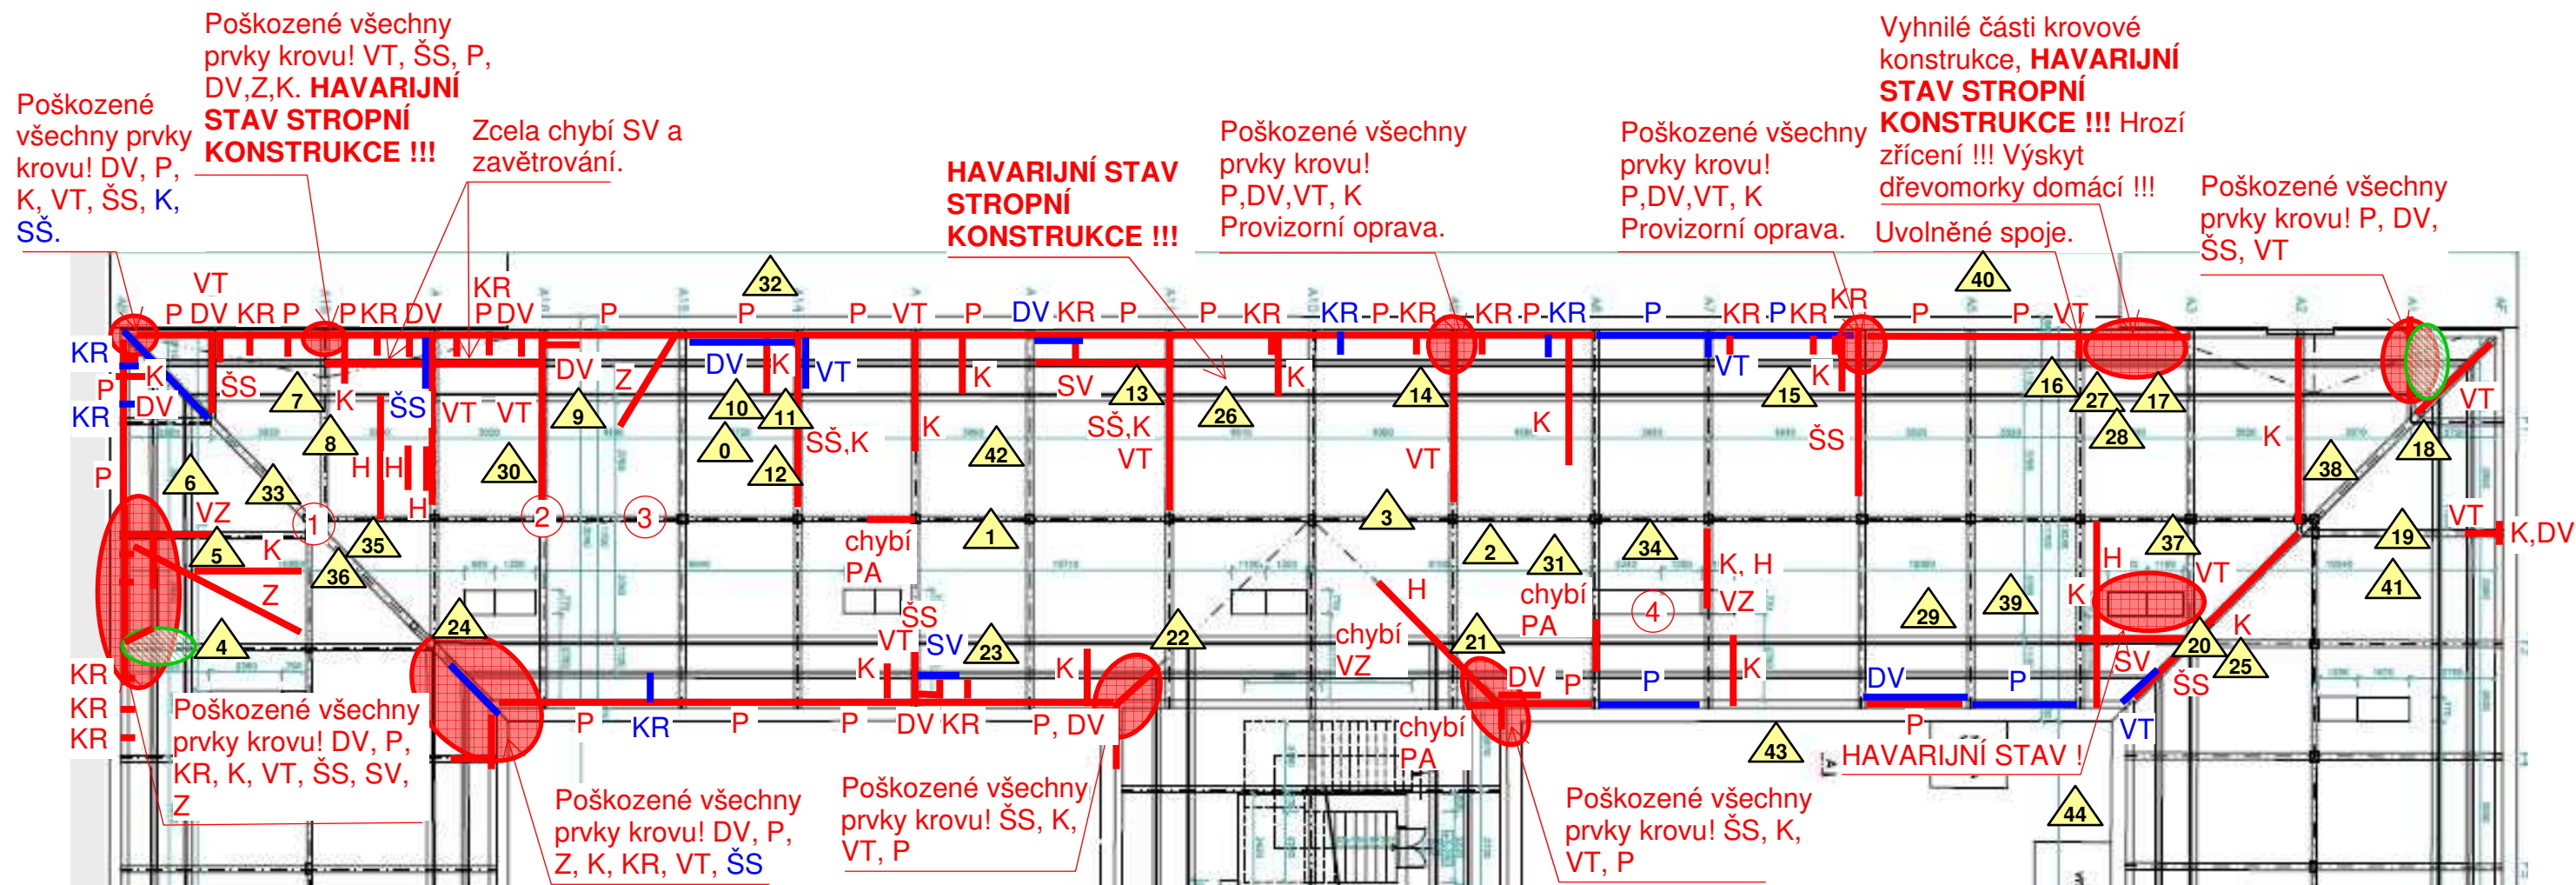
- ① Uvolněné spoje ve vrcholu krovu.
- ② Chybí celé horní patro krovu ve 2 polích - věšadlo, hambálky, podélný trám.
- ③ Chybí horní podélný trám.
- ④ Zlomená komínová výměna, pokles krokví, latění, místy jsou prvky zcela zlomené.

U celé zkoumané části krovu byla vyřezána většina hambalků, některé zbývající jsou poškozeny dřevokaznými škůdci.
