**Číslo zakázky: 515001**

**NÁZEV: VYHODNOCENÍ RIZIKOVOSTI SKALNÍCH  
STĚN NA ÚZEMÍ MĚSTA BRNA**

**Červen 2015**

# **VÝSKYTY SVAHOVÝCH NESTABILIT CHARAKTERU NEBEZPEČNÉHO SKALNÍHO ŘÍCENÍ V BRNĚ**

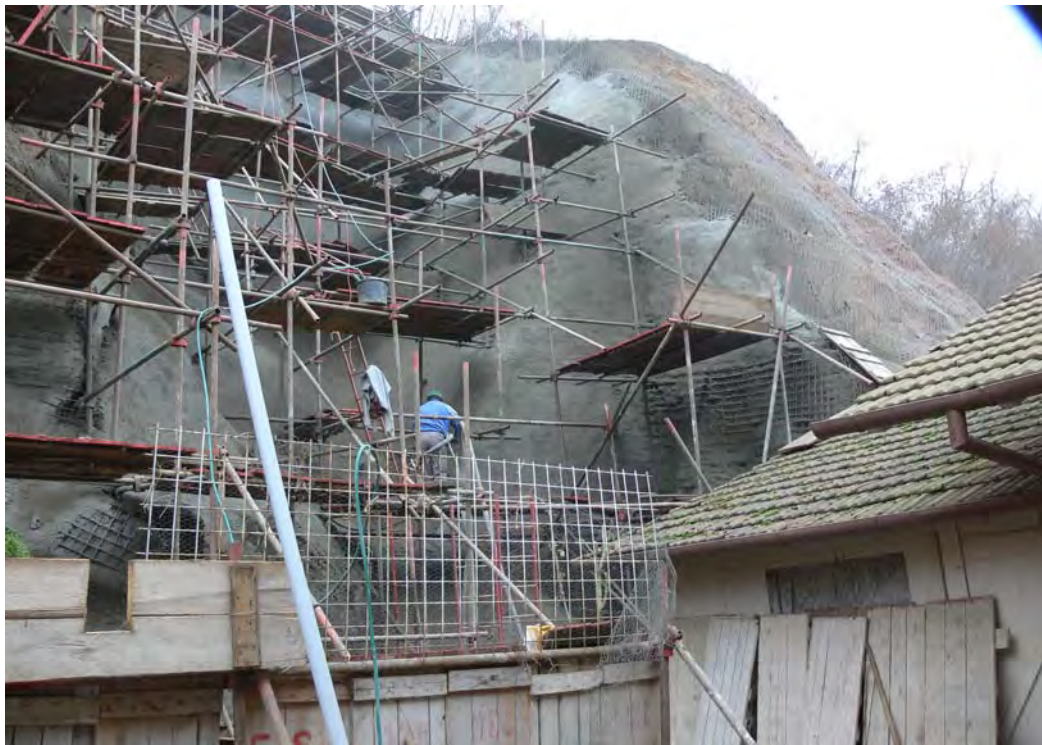
„Vzhled stěn sanovaných torkretováním je zachycen na fotografiích (obr. 2 a 3). Z těchto fotografií je zřejmé, že se jedná o výrazný zásah do přirozeného vzhledu svahu. Na povrchu betonové vrstvy se nebude moci uchytit žádné rostlinstvo, takže stěna si dlouhodobě podrží svůj technický vzhled neladící s lokalitou zastavěnou nízkými rodinnými domky se zahrádkami. Navíc je holou betonovou stěnu nutno vytáhnout výše za horní hranu skal, což zvětší rozsah její plochy vůči zeleni v zázemí. Domníváme se, že kromě výše zmíněného estetického nedostatku přináší posuzovaná technologie i několik dalších technických nevýhod.

Prvou je všeobecně známá citlivost velkých ploch stříkaného betonu na dobré odvodnění za ním se nacházejícího svahu a stav kari sítí. Možnost mrznutí vody za lícem betonu, rozdílná rozpínavost betonu, výstroje a skalního masívu, jakož i mnohonásobné zvyšování objemu ocelových prvků sítí jejich rezavěním vede v intervalu léta až několik málo desítek let téměř u všech takto realizovaných stěn k jejich porušování trhlinami. Toto porušení jen akceleruje další porušování a proces přechází

Obr. 2. Celek rozpracované sanace stěn kari sítěmi a stříkaným betonem v Bosonohách. Foto J. Zvelebil prosinec 2006.

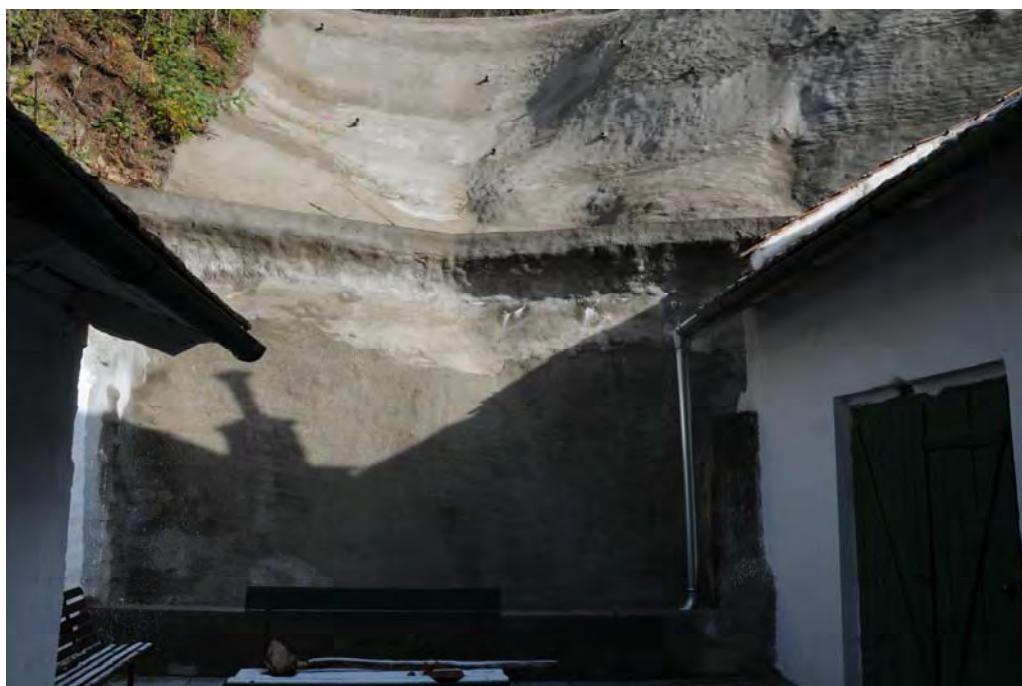
Obr. 3. Pohled na ochrannou stěnu za domem Práčata 28. Foto O. Krejčí, říjen 2012.

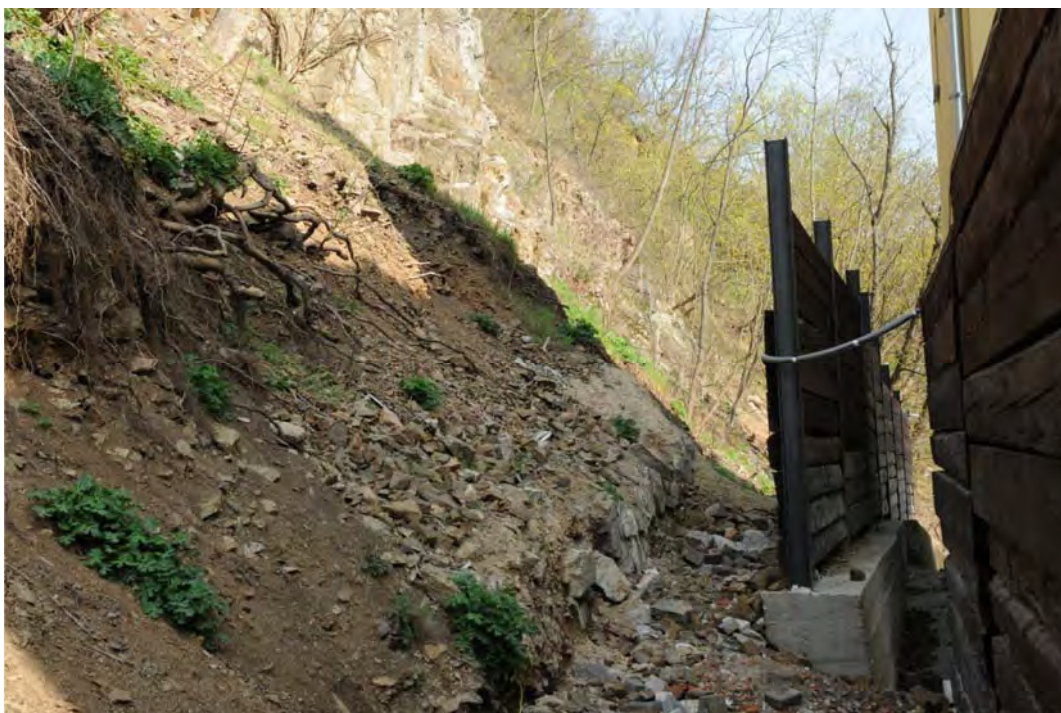
Obr. 4. Pohled na palisádovou stěnu za obytným domem v ulici Veslařská s čersvě napadanými kameny. Foto O. Krejčí, duben 2015.

**Ke stavbě stabilizačních opatření nedošlo, navíc zde byl v posledních letech zcela opraven obytný dům a zvětšila se hodnota ohroženého majetku. Palisádová stěna sice zachytává drobné úlomky a kameny, může však dojít i ke zřícení větších bloků, které ji mohou narušit. Dříve posuzovaný dům Veslařská č.p. 220 nebyl doposud zajištěn žádným stabilizačním opatřením. Lokalitu zařazujeme do III. kategorie a situaci lze označit za havarijní. Stabilizace by měla postupovat podle již dříve projektovaných opatření.**

**Pro většinu lokalit v Brně stačí pravidelně po vizuální kontrole provést očištění skalních stěn horolezeckou technikou, odklidit napadané úlomky a kameny a případně u paty svahu, či podél chodníků a cest postavit palisádové stěny různé výšky pro zachytávání úlomků (obr. 4).**

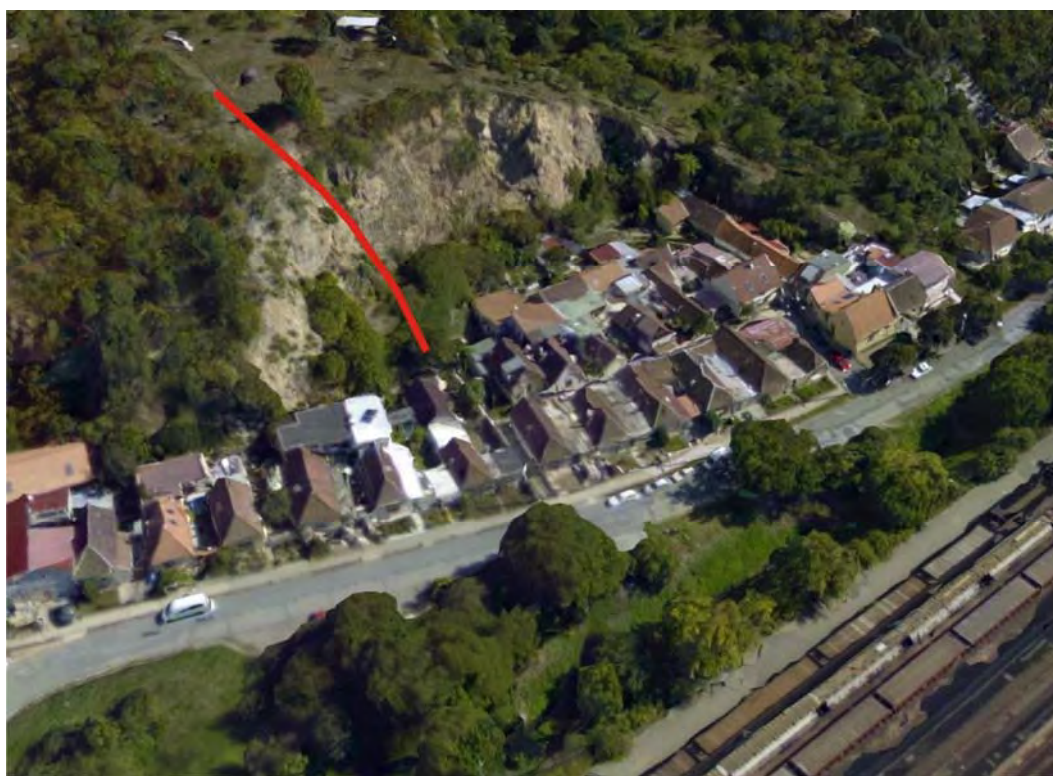
Podle terénní revize jsou stabilizační opatření stále účinná, zahrnují však pouze asi třetinu celkové délky lomové stěny (obr. 11). Těsně před palisádovou stěnou za domy nebylo zjištěno větší množství napadaného materiálu. Přístupu však vadí hustý náletový porost. Vlastník pozemku a stavby stabilizačního opatření by měl zajistit pravidelné čištění od náletové vegetace a odstraňovat pravidelně napadaný materiál před ochrannou dřevěnou stěnou. Jinak nebyly zjištěny žádné závady a ohrožení, spojené s nedostatečnou účinností stabilizačních opatření. Ukázka provedených stabilizačních opatření je na obr. 12.

Obr. 11. Šikmý letecký pohled na lokalitu v ulici Myslínova 47 a její okolí. V levé části snímku je po červenou čáru menší, stabilizovaná část stěny bývalého lomu. Podle [www.seznam.cz/mapy](http://www.seznam.cz/mapy).

**Svahová nestabilita je zařazená do III. kategorie a doporučením je dokončit stabilizaci pro celou délku bývalé lomové stěny.**

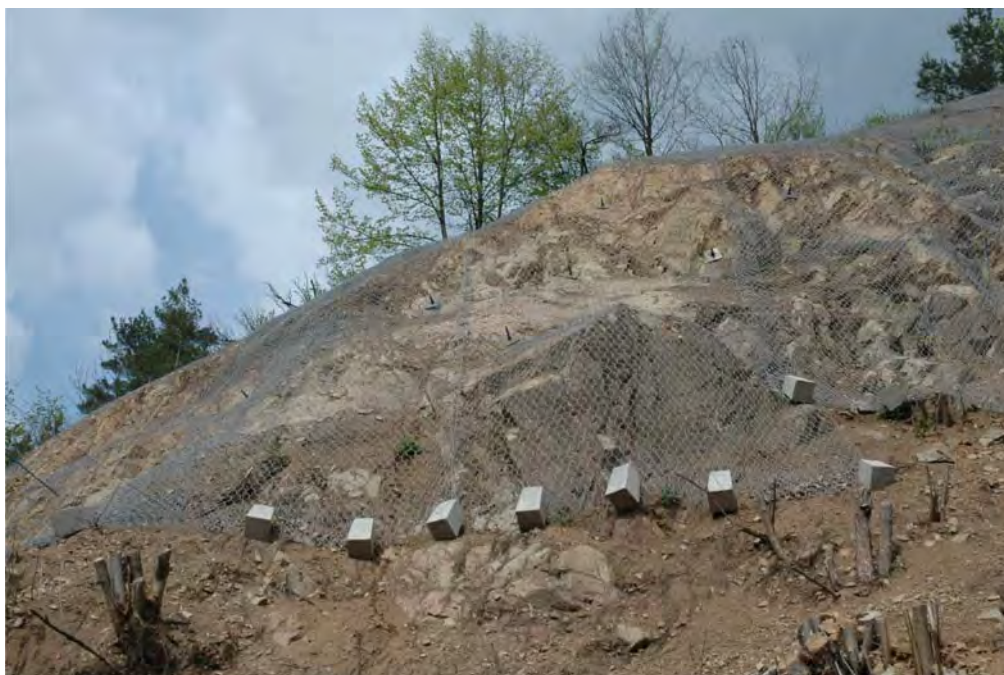
Obr. 12. Detailní pohled na výstavbu stabilizačních opatření za domem Myslínova č. p. 47. Horní část záchytné sítě a hřebíky, kotvící větší bloky proti odpadnutí. Foto O. Krejčí 2008.

Ukázka tohoto způsobu stabilizace je na obr. 12. Větší bloky hornin je nutné připevnit hřebíkováním nebo kotvami. Při patě svahu je možné postavit palisádové stěny pro zachytávání kamenů a úlomků. Prostor za nimi by se měl pravidelně čistit.

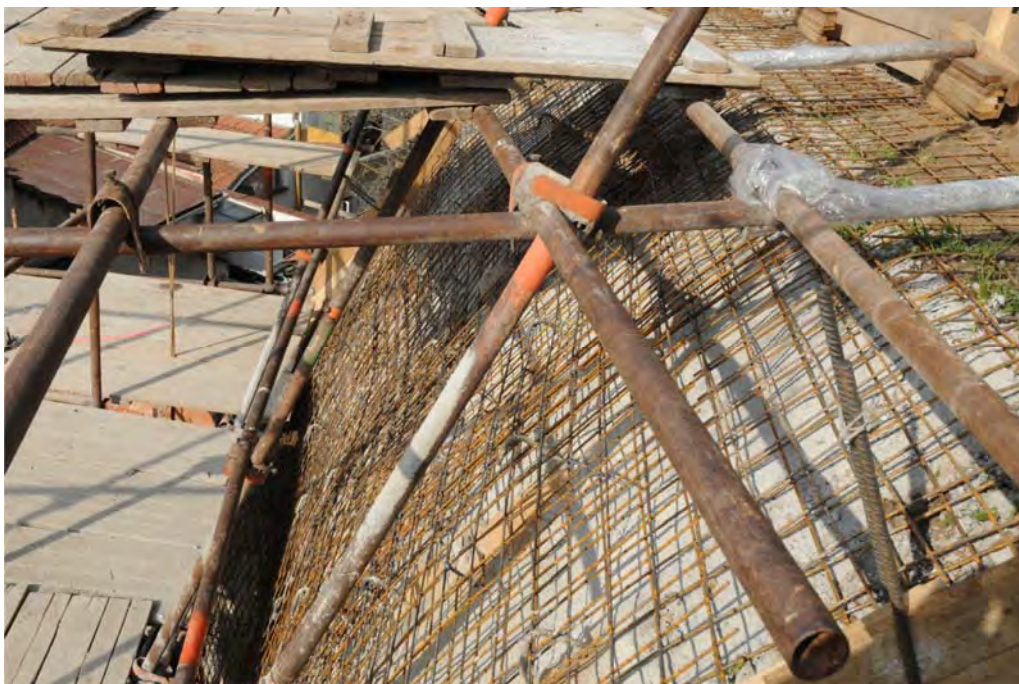
**Hrozí pády kamenů a větších bloků. Sesuvné území zařazujeme do III. kategorie. V termínu terénního šetření byla prováděna stabilizace na náklady majitele, je předpoklad že po stabilizaci nebezpečnost jevu pomine (obr. 16).**

Obr. 16. Výstavba stabilizačních prvků za domem v ulici U Smyčky 6. Foto O. Krejčí, duben 2015.

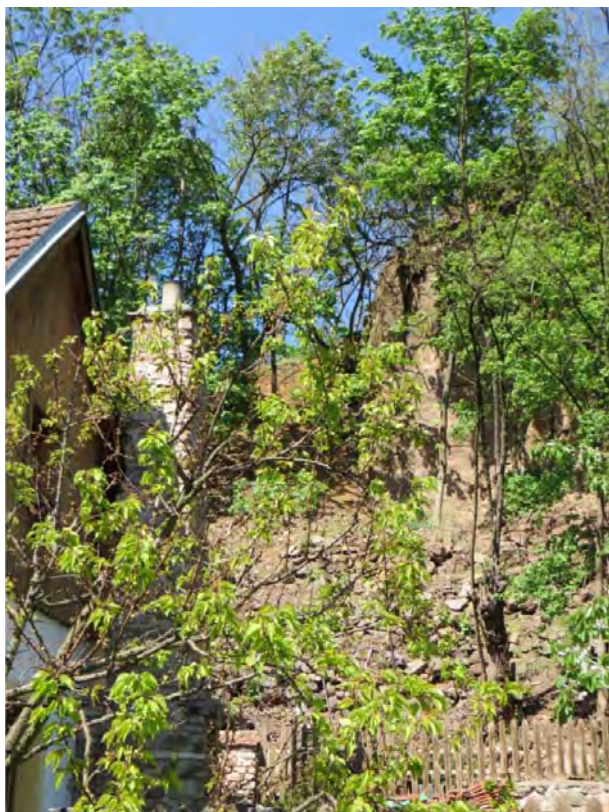
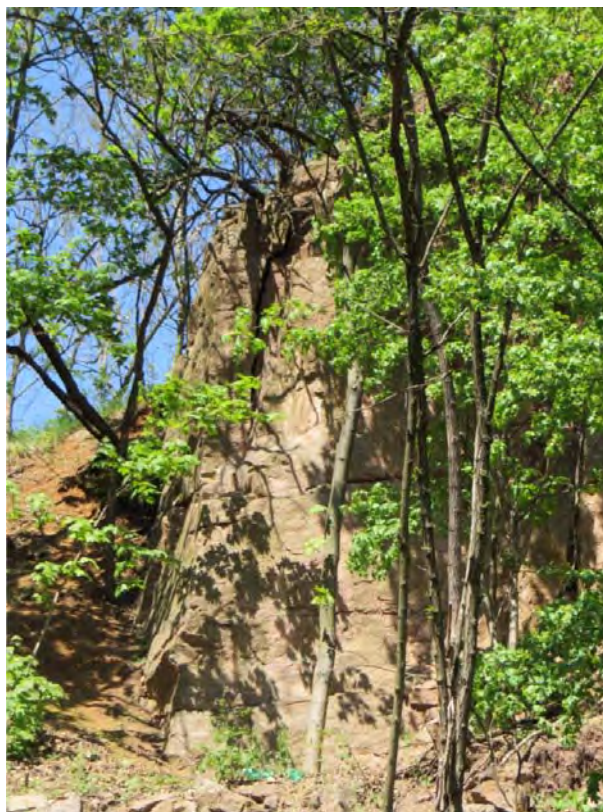
Obr. 1. Proluka mezi domy na ul. Kamenná čtvrť č. p. 52b a 53. Opady skalních bloků přímo nezasahují do přilehlé zahrádky. Foto H. Gilíková, duben 2015.

XVI	<b>Fáze vývoje - prognóza</b>	Skalní řícení se stále vyvíjí, pády kamenů jsou většinou po zimě.
XVII	<b>Stupeň aktivity</b>	Aktivní.
XVIII	<b>Sanační opatření</b>	Nejsou. Proti drobným opadům je u domu na ul. Kamenná čtvrť č. p. 53 majiteli vyhotovena střešní zábrana.
XIX	<b>Využití území</b>	Rodinné domy se zahradami.
XX	<b>Ohrožené objekty</b>	V proluce mezi domy na ul. Kamenná čtvrť č. p. 52b až 53 se skalní opady kumulují u paty lomové stěny, v prostoru před zahrádkou. V této oblasti nedochází k ohrožení. Jiná je situace za domem č. p. 53. Skalními opady je ohrožena stavba přiléhající k rodinnému domu (hospodářská/bytná budova?). Pod touto stavbou je zvýšený pohyb osob a i přes majiteli vyhotovené střešní zábrany nelze v budoucnosti vyloučit ohrožení větším skalním opadem (obr. 2).
XXI	<b>Stupeň nebezpečí:</b>	III (B – podle GEOtestu 2014)
XXII	<b>Poznámky, doporučení</b>	Odklidit napadaný materiál, vybudovat palisádové stěny proti opadu.

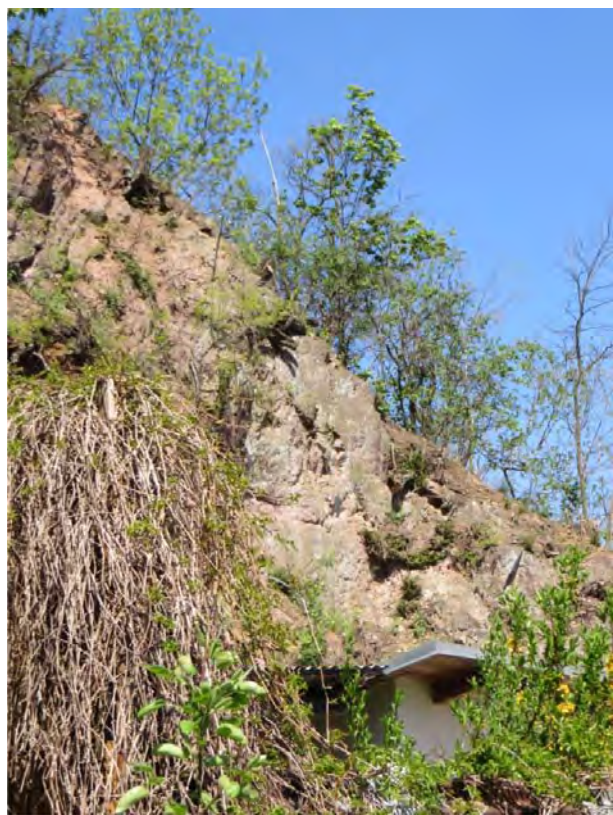
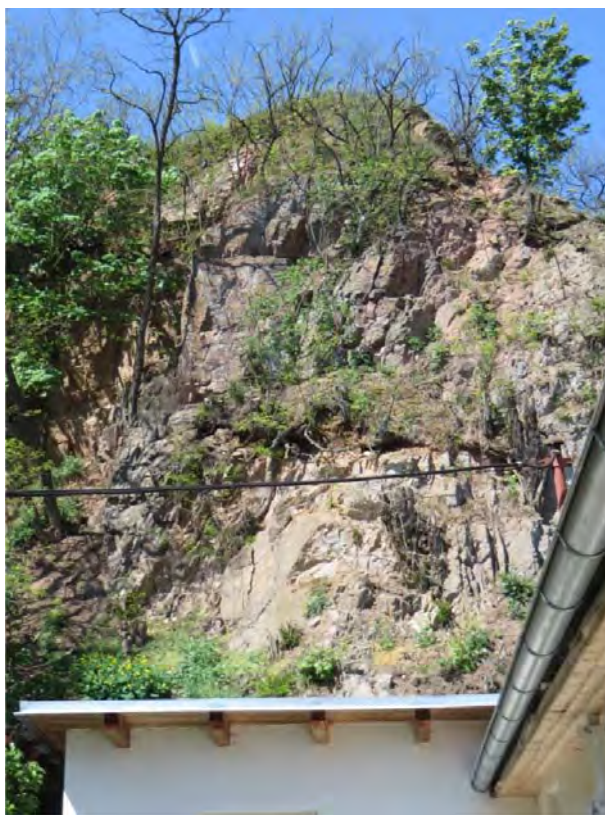
Obr. 2. Lomová stěna za domem č. p. 53. Skalní opady přímo ohrožují rodinný dům. Foto H. Gilíková, duben 2015.

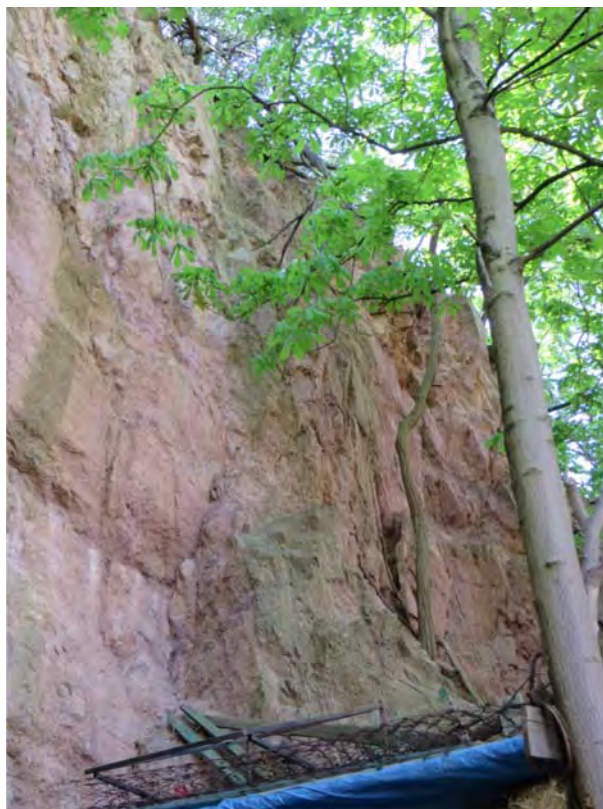
Obr. 2. Skalní stěna rozvolněná kořenovým systémem náletových rostlin. Foto H. Gilíková, duben 2015.

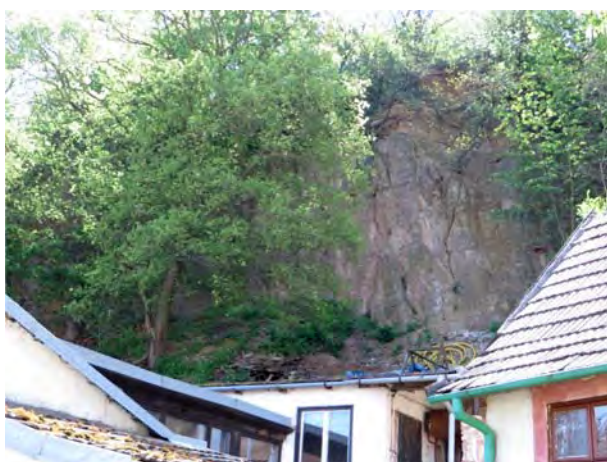
Obr. 3. Lomová stěna za domy č. p. 47a–47b. Skalní opady se akumulují do prostoru mezi skalní stěnou a rodinnými domy. Foto H. Gilíková, duben 2015.

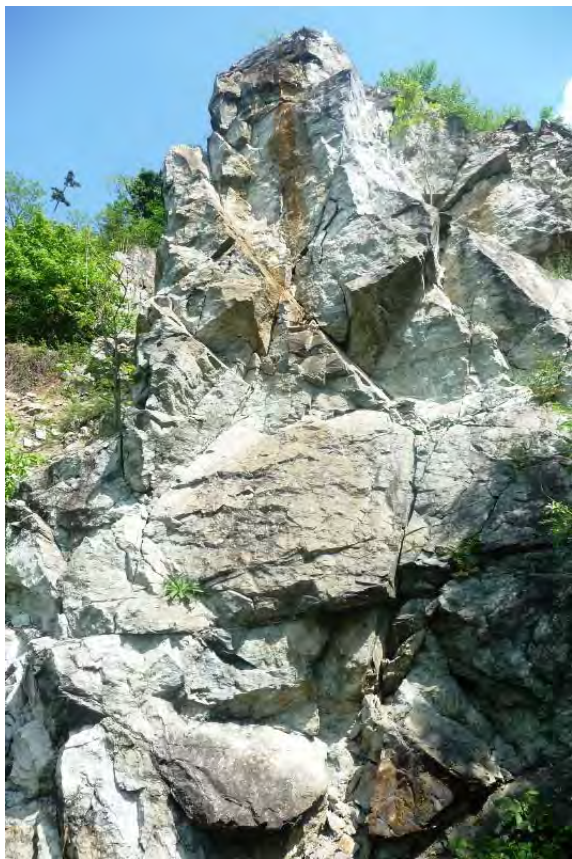
Obr. 9: Střední část severovýchodní stěny lomu – rozpukaný skalní výchoz (foto A. Havlín, květen 2015).

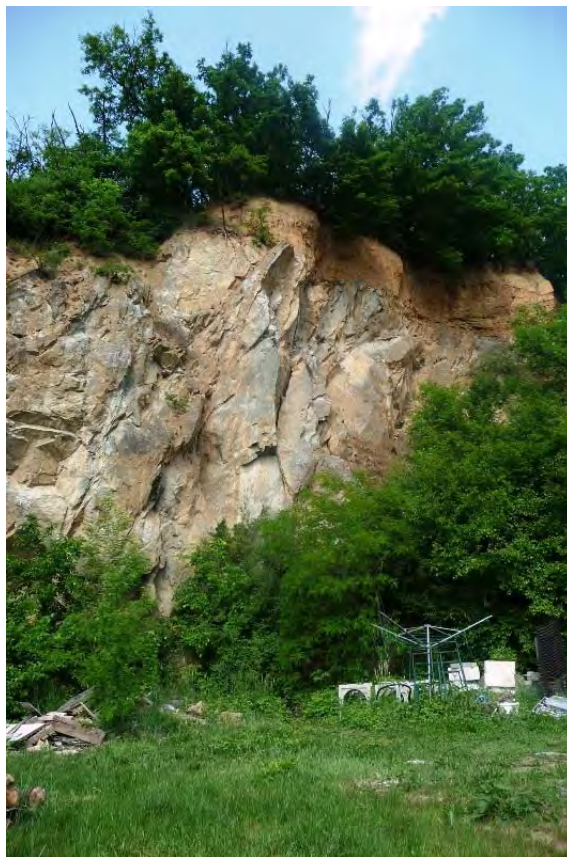
Obr. 30: Severní okraj lomu – prostor pod uvolněným blokem (foto A. Havlín, květen 2015).

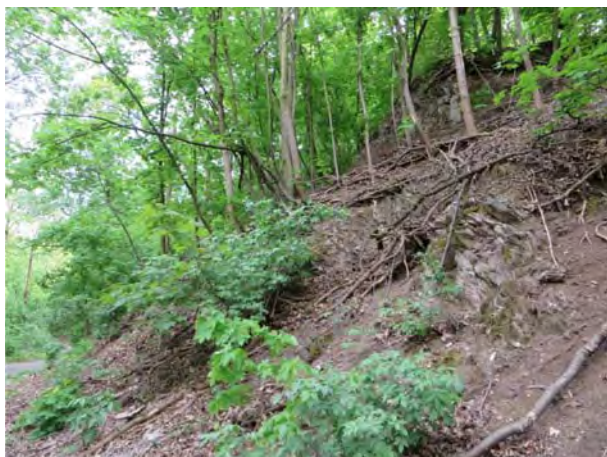
Obr. 1. Skalní stěna v tonalitech se suťovými opady nashromážděnými podél okraje hojně frekventované pěší stezky a cyklostezky. Foto H. Gilíková, duben 2015.

XVI	<b>Fáze vývoje - prognóza</b>	Skalní řícení se stále vyvíjí, pády kamenů jsou většinou po zimě.
XVII	<b>Stupeň aktivity</b>	Aktivní
XVIII	<b>Sanační opatření</b>	Nejsou
XIX	<b>Využití území</b>	Rekreační zóna, podél vede pěší stezka a cyklostezka.
XX	<b>Ohrožené objekty</b>	Mezi skalní stěnou a pěší stezkou je několikametrový prostor – svah, na kterém se ale kumulují až několikacentimetrové až decimetrové sutě padající ze silně puklinami rozvolněné skalní stěny (obr. 1). Svah má místy sklon až 50°. Při skalním opadu se suť gravitačními pochody shromažďuje buď podél hojně využívané pěší stezky a cyklostezky, anebo dopadá přímo na ni (obr. 3).
XXI	<b>Stupeň nebezpečí:</b>	II (B podle zprávy GEOTestu, a. s. 2014)
XXII	<b>Poznámky, doporučení</b>	Odklidit uvolněné a opadané kameny a suť a případně postavit nízkou palisádovou stěnu na zachytávání opadaného materiálu.
XXIII	<b>Fotodokumentace</b>	Viz níže.

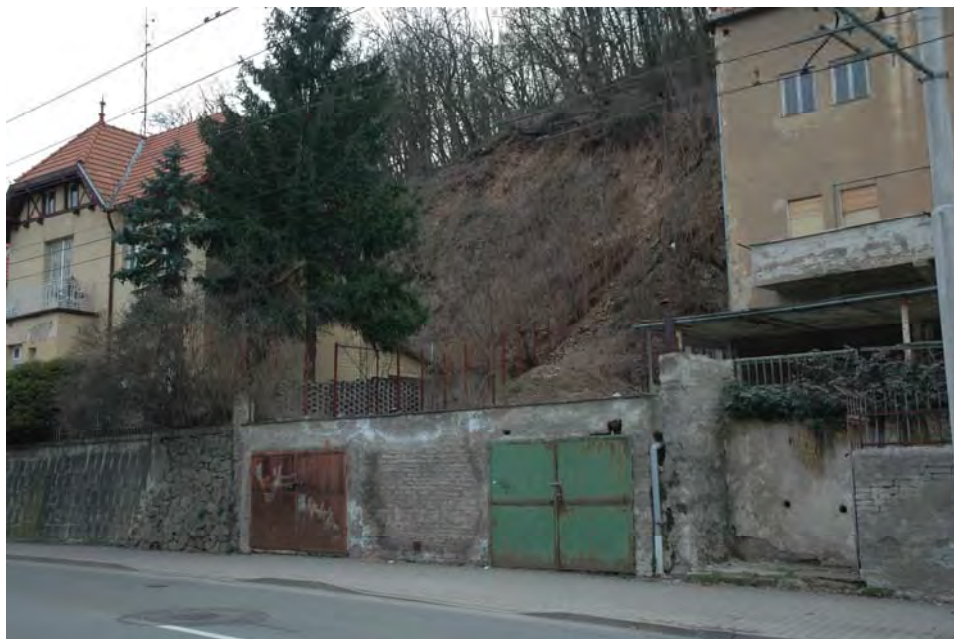
Obr. 1. Pohled na část nestabilizované stěny na ulici Veslařská za dome č.p. 220. Foto O. Krejčí 2011.

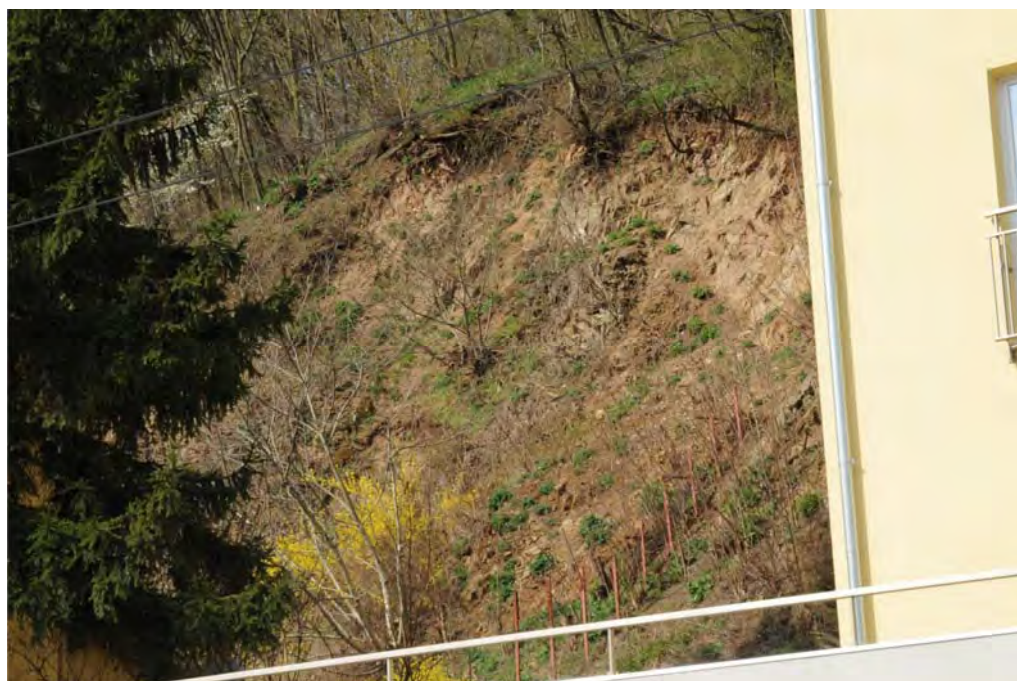
Obr. 2. Detailní pohled na skalní masív za domem Veslařská 220. Foto O. Krejčí, duben 2015.

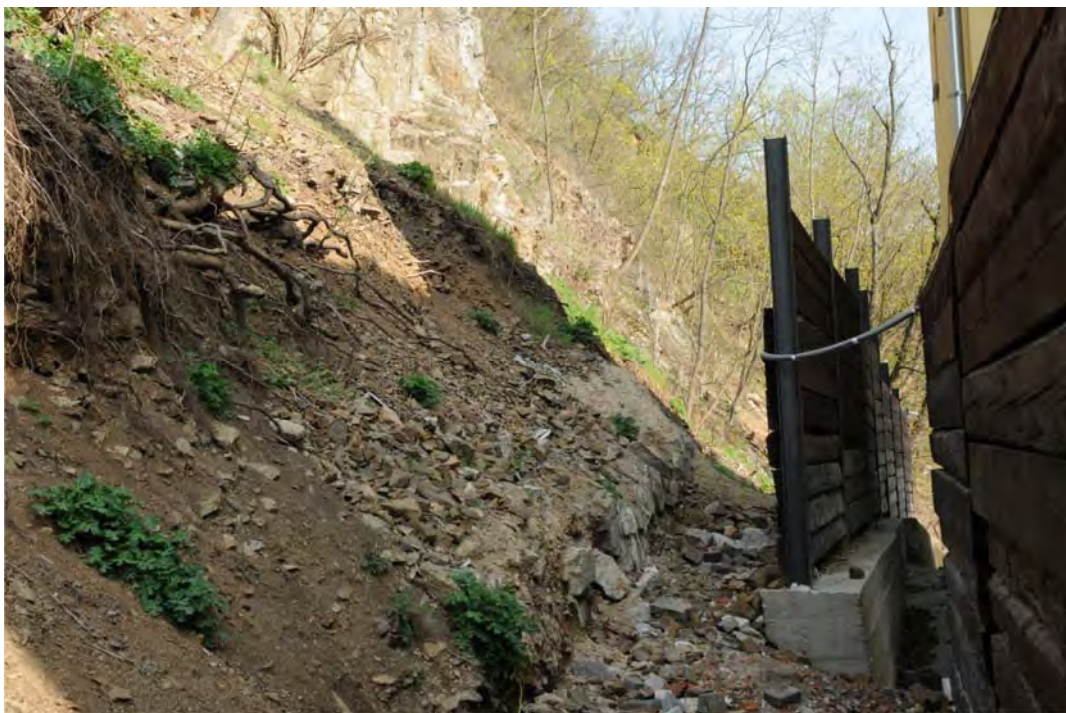
3. Pohled na palisádovou stěnu za obytným domem v ulici Veslařská s čersvě napadanými kameny. Foto O. Krejčí, duben 2015.

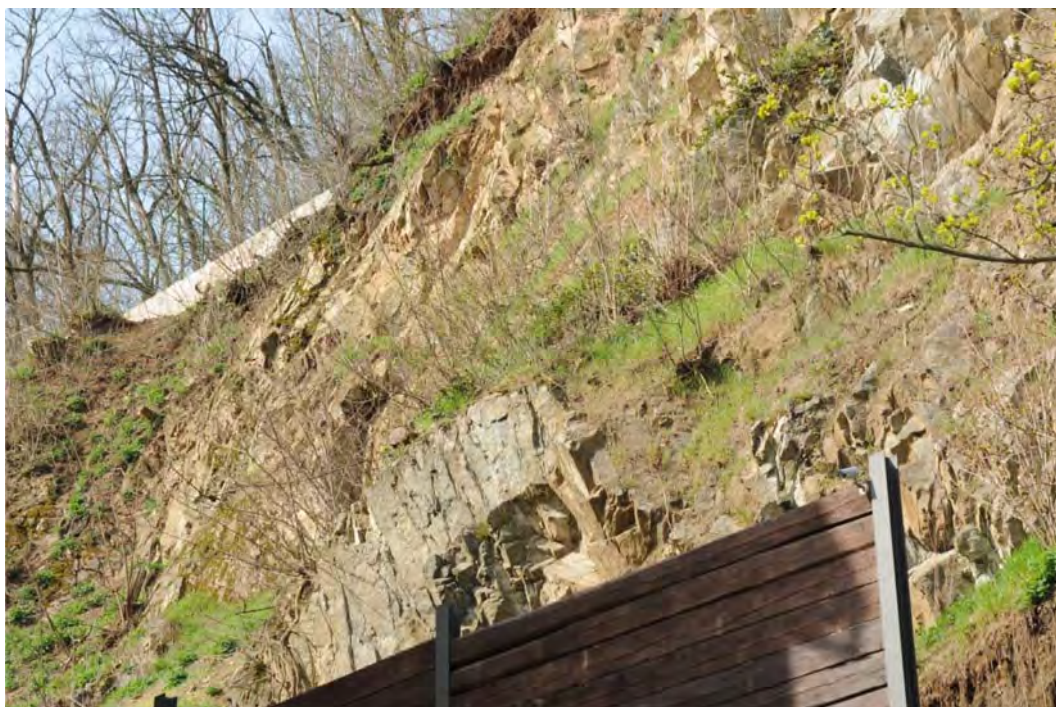
4. Pohled na stěnu s aktivním skalním řícením za obytným domem v ulici Veslařská. Foto O. Krejčí, duben 2015.

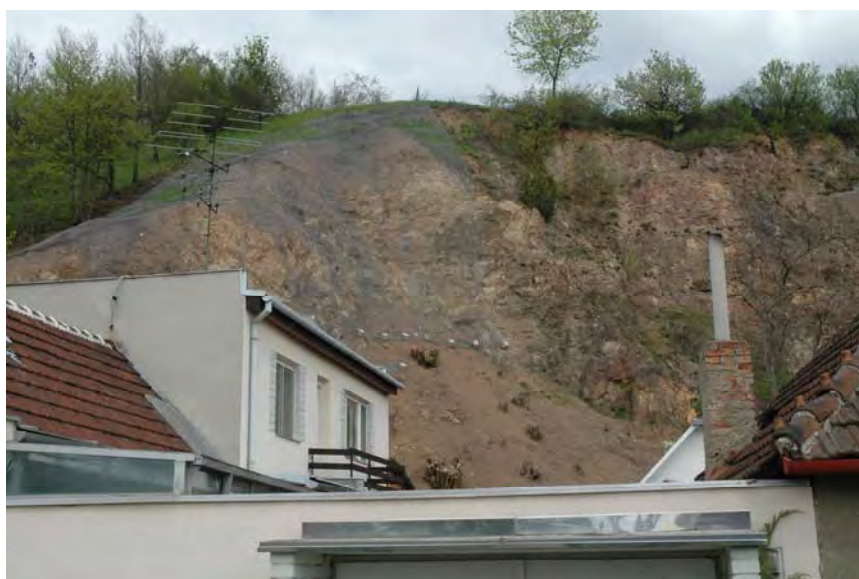
Obr. 1. Celkový pohled na sanovanou část lomové stěny za domy v Myslínově ulici č. p. 39, 46 a 47. Foto O. Krejčí 2008.

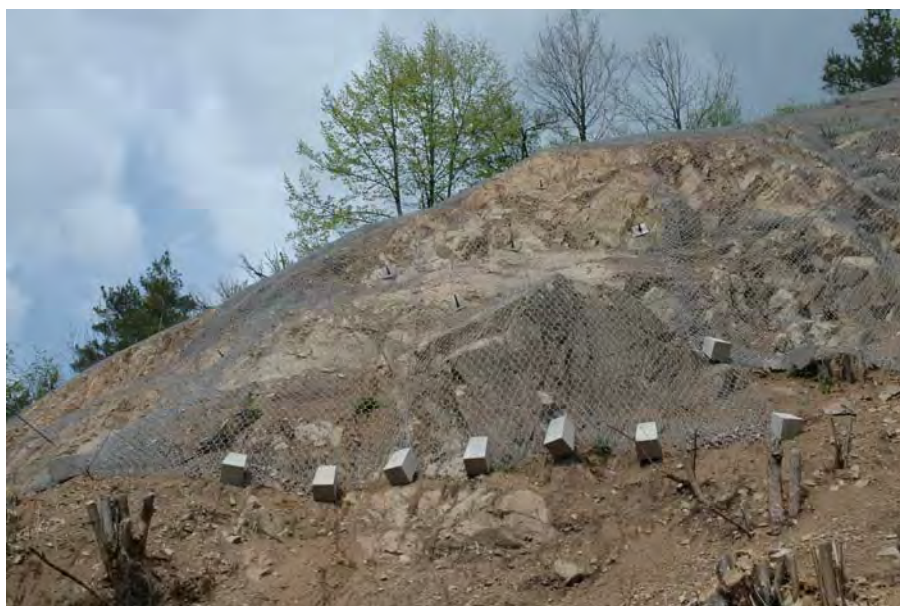
Obr. 2. Detailní pohled na stabilizovanou část lomové stěny za domy v Myslínově ulici č. p. 39, 46 a 47.. Foto O. Krejčí 2008.

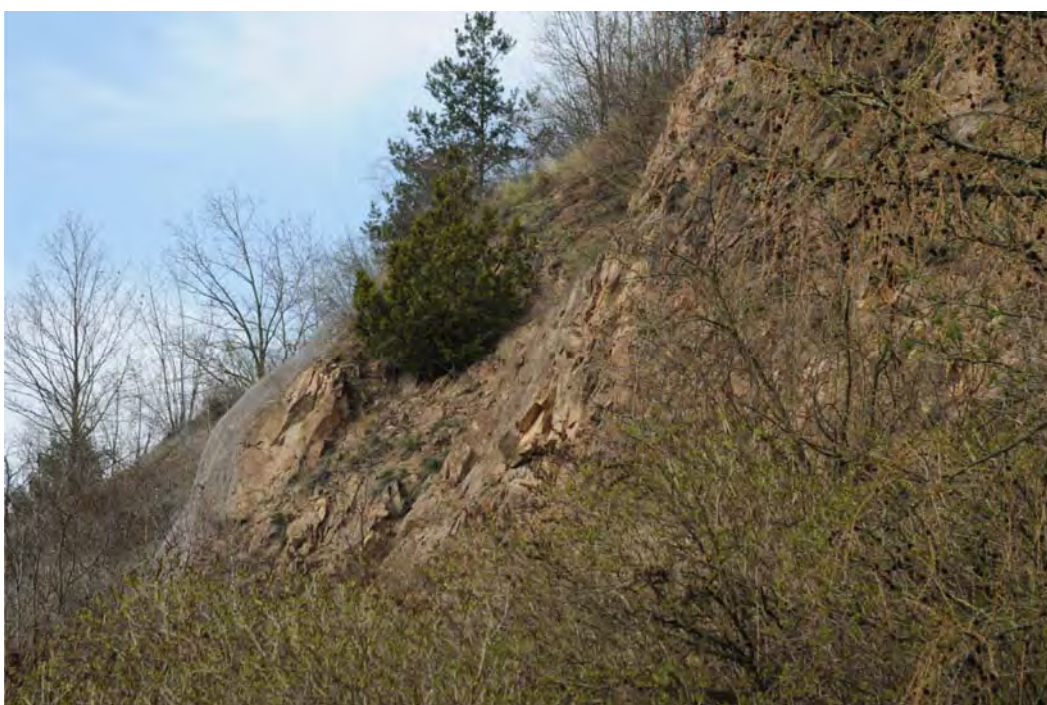
Obr. 3. Pohled na přechod ze sanované části lomové stěny do nesanované části. Foto O. Krejčí 11. 4. 2015.

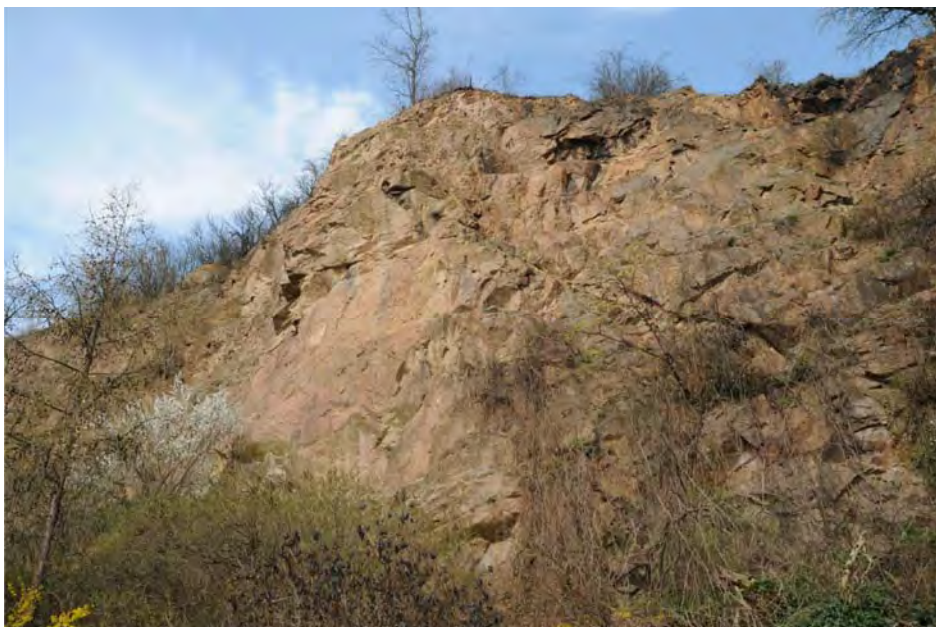
Obr. 6. Pohled na část nesanované stěny za domy v Myslínově ulici. Foto O. Krejčí 11. 4. 2015.

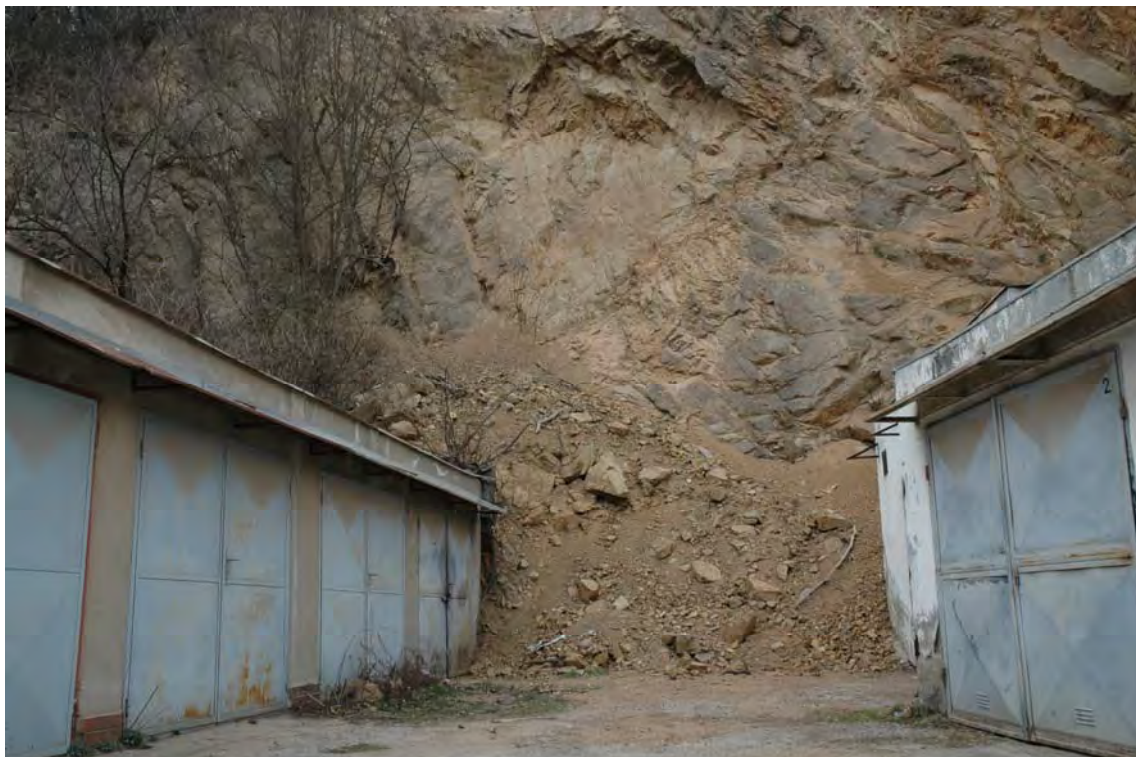
Obr. 1. Pohled na lomovou stěnu za garážemi v Myslínově ulici s čerstvě spadlými kameny. Foto O. Krejčí 2011.

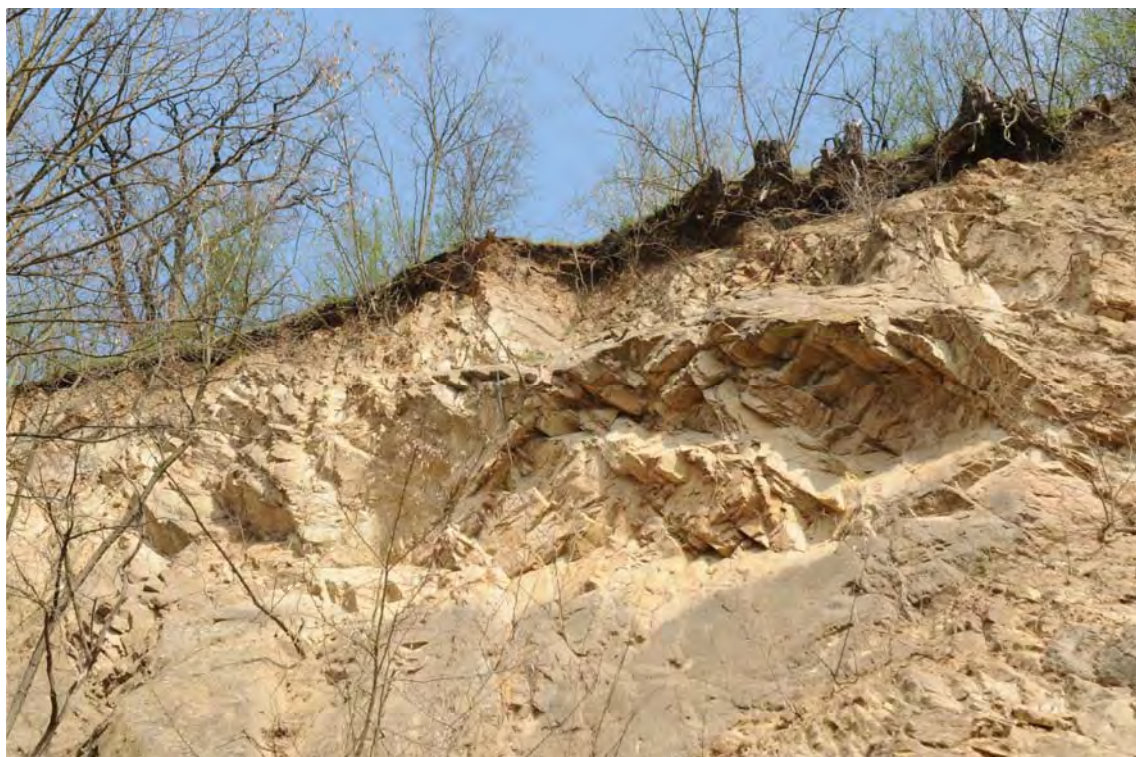
Obr. 2. Pohled na detail lomové stěny s čerstvými plochami po odpadnutí bloků. Foto O. Krejčí 11. 4. 2015.

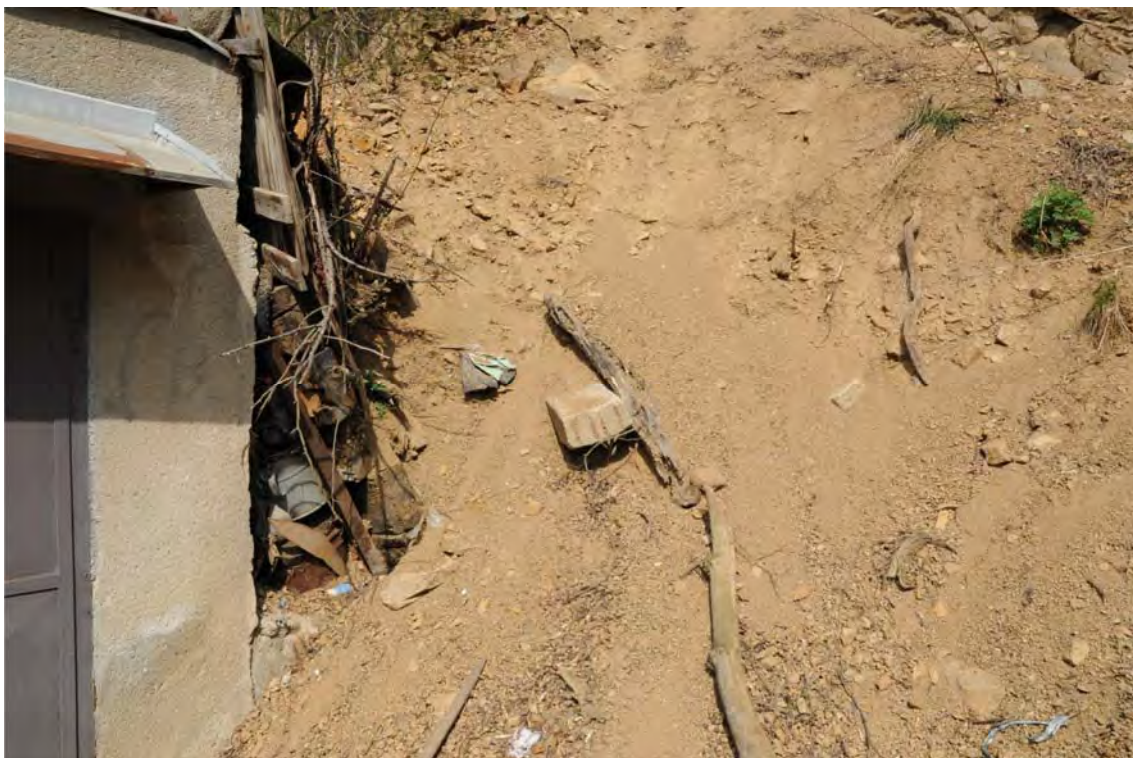
Obr. 3. Pohled na prostor těsně za garážemi se zcela zasypnými provizorními prvky pro zachytávání bloků a kamenů. Foto O. Krejčí 11. 4. 2015.

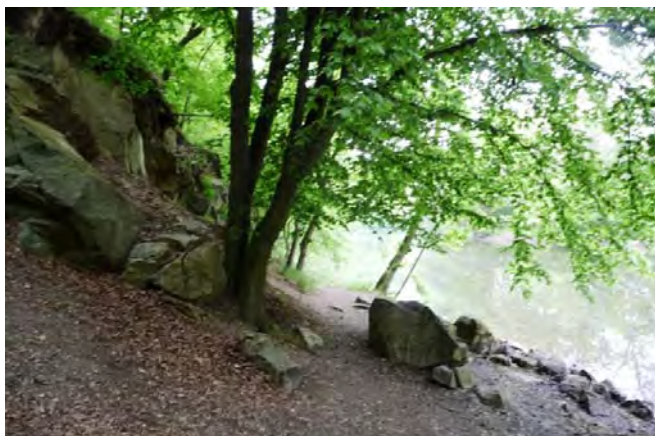
Obr. 7: Vypadnutý ný blok při západním okraji, zastavený v prostoru pěšiny využívané chodci a cyklisty (foto A. Havlín, květen 2015).

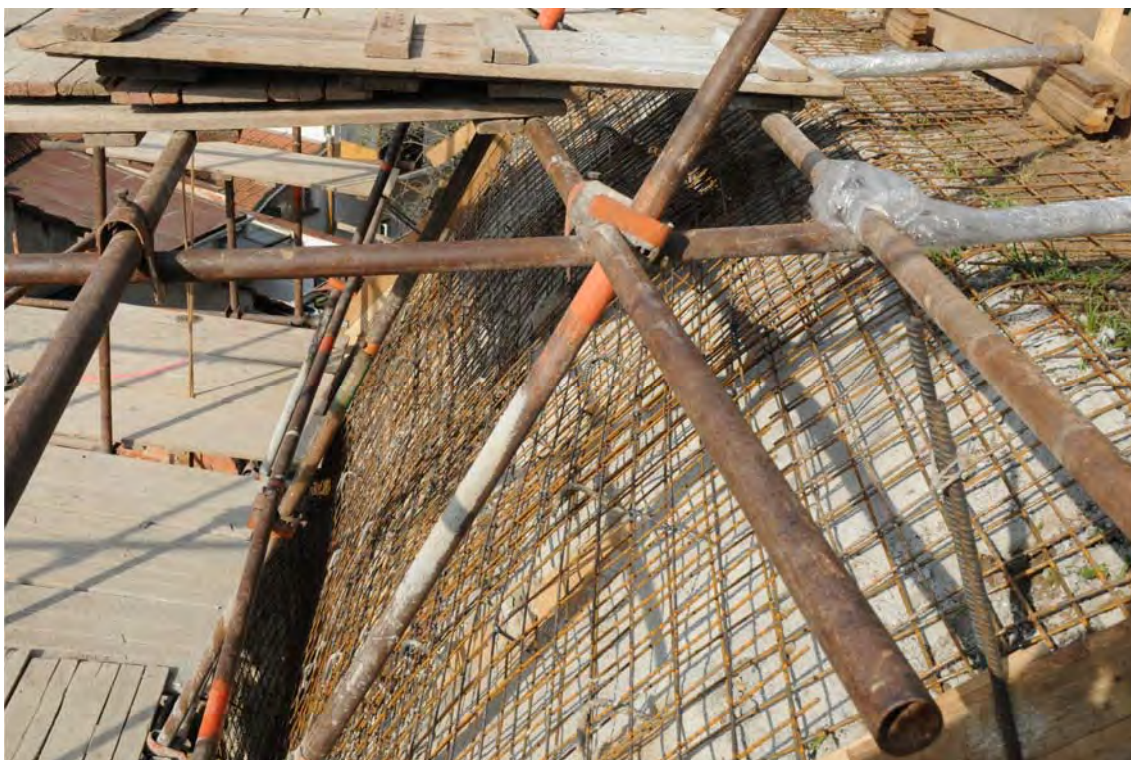
Obr. 2. Výstavba stabilizačních prvků za domem v ulici U Smyčky 6. Foto O. Krejčí, duben 2015.

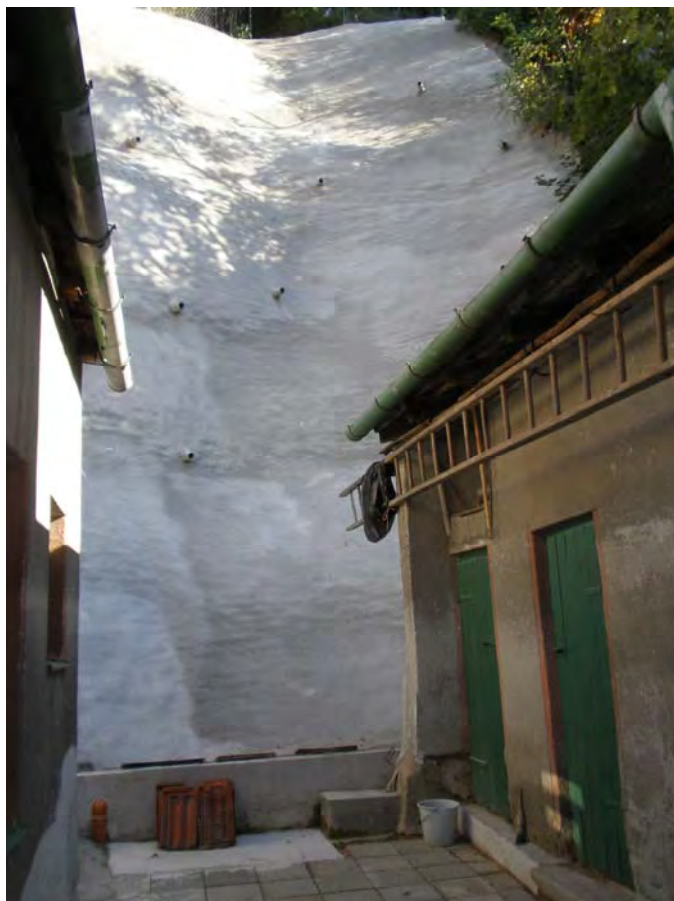
Obr. 3. Ochranná stěna za domem Práčata č. p. 26. Foto O. Krejčí, září 2010.

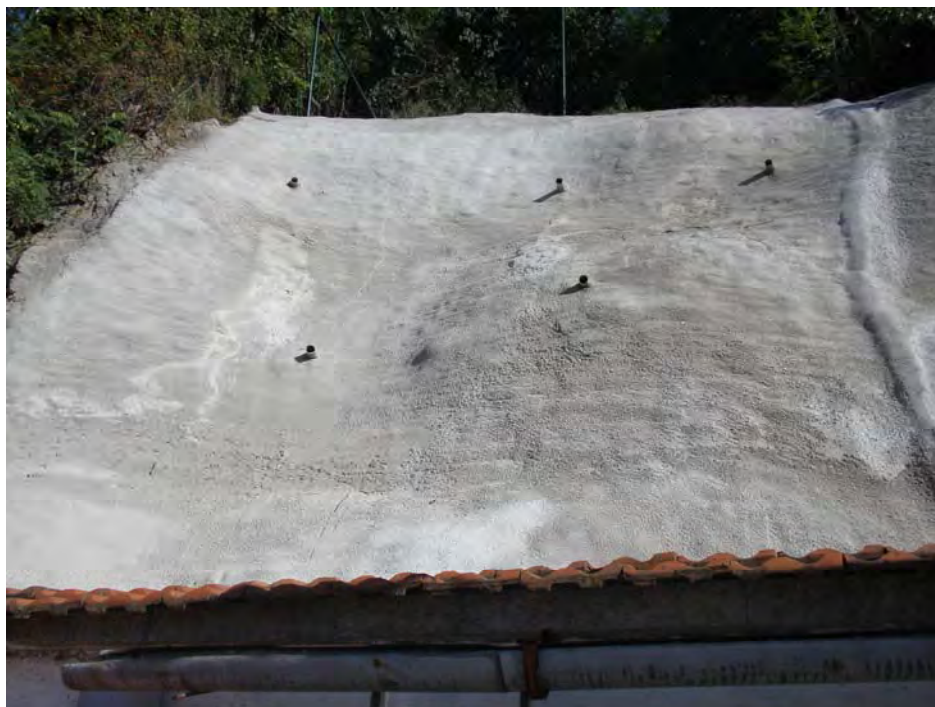
Obr. 4. Ochranná zeď za domem Práčata č. p. 20. Foto O. Krejčí, září 2010.

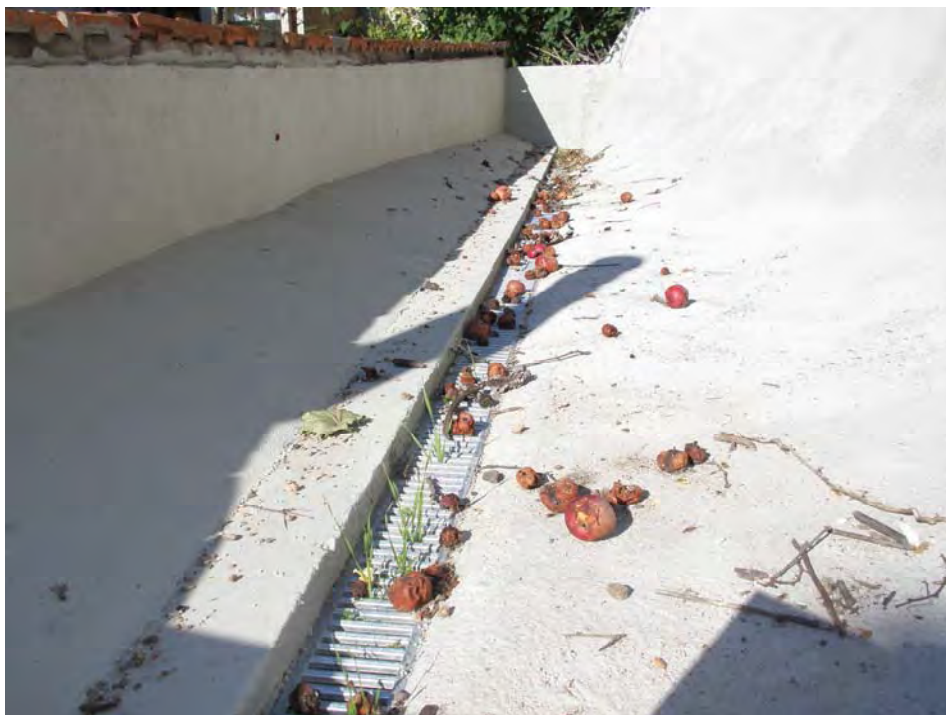
Obr. 5. Odtokový kanál je zasypáván organickým odpadem, spláchnutým při deštích. Foto O. Krejčí, září 2010.
