**Diagnostika vozovky
Dopravní napojení
ulice Markéty Kuncové, Brno**

**Zpráva pro
PK OSSENDORF s.r.o.
Tomešova 503/1
602 00 Brno**

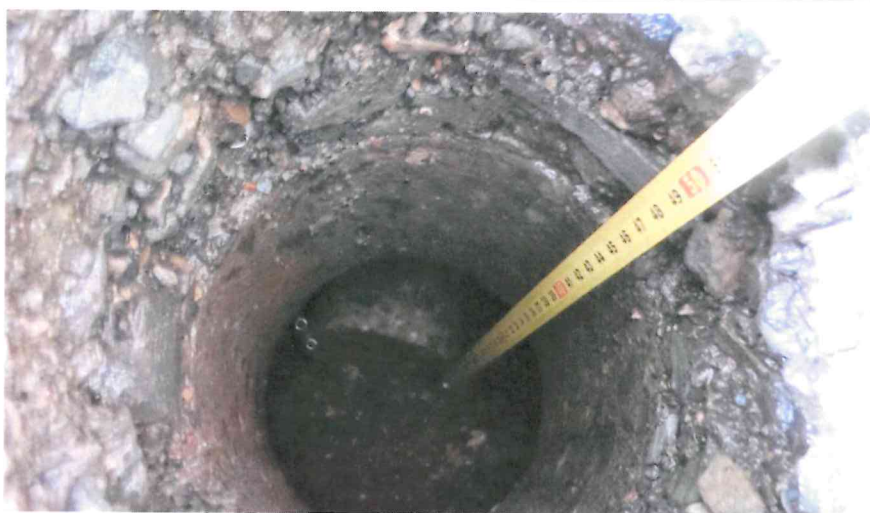
Dutina pod silničním panelem zastižená v místě sondy S 3

S ohledem na zjištěnou nevyhovující skladbu konstrukce vozovky, zcela nevyhovující únosnost vozovky a riziko nepředvídatelného chování stávající vozovky (v místě sondy S 3 zjištěna pod panelem dutina cca 250 mm!) je jediným smysluplným řešením oprava provedením celkové rekonstrukce vozovky.

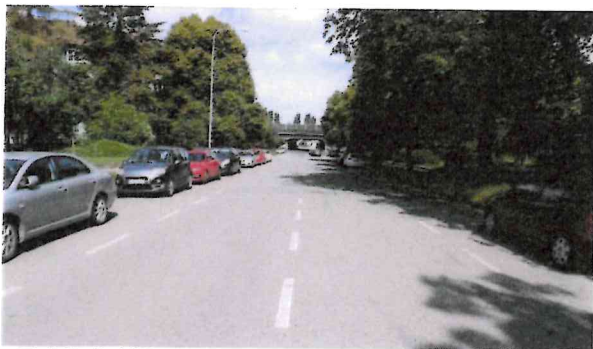
Začáteční část úseku, hl. koroze

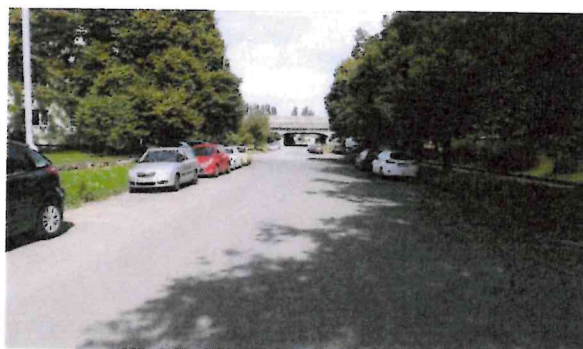
Hl. koroze, podélné a mozaikové trhliny

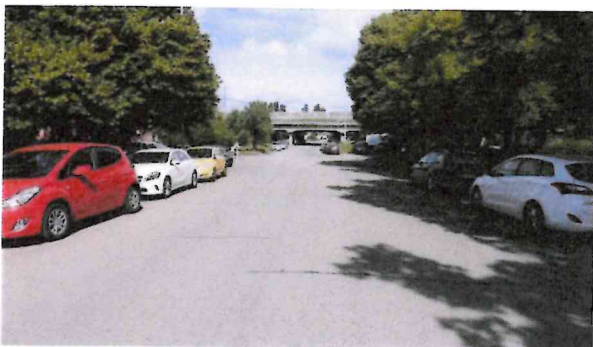
Hl. koroze, příčné trhliny

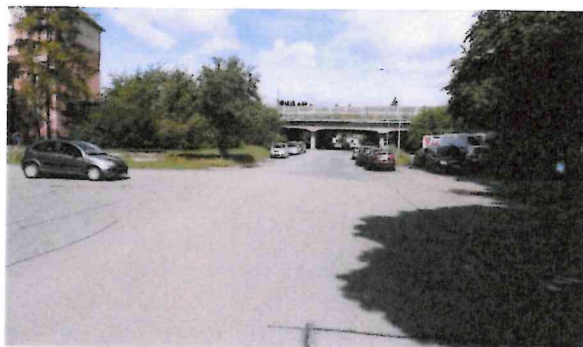
Hl. koroze, podélné trhliny

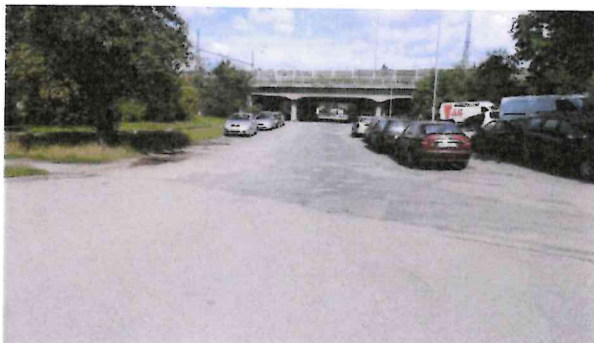
Změna povrchu

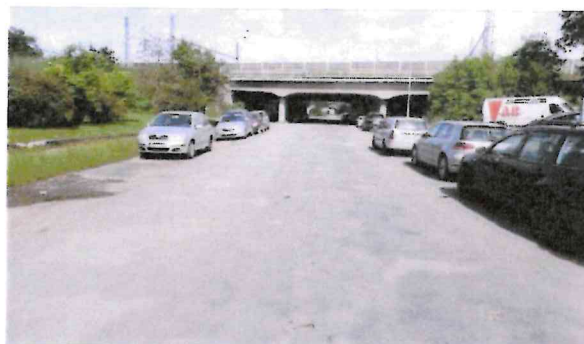
Ztráta makrotextury, výtluky, vysprávk

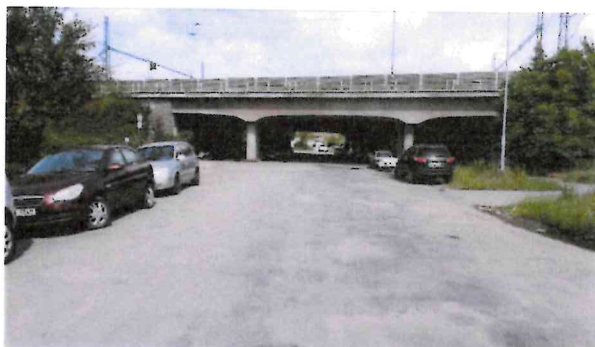
Ztráta makrotextury, výtluky, vysprávk

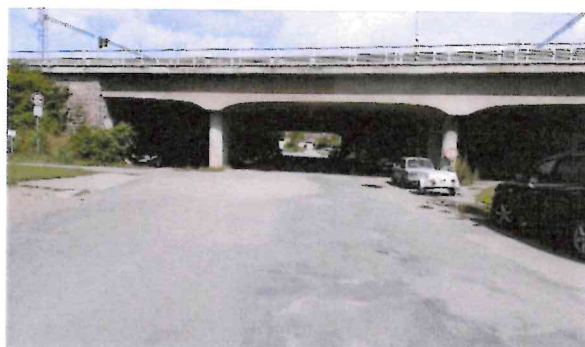
Ztráta makrotextury, výtluky, vysprávk

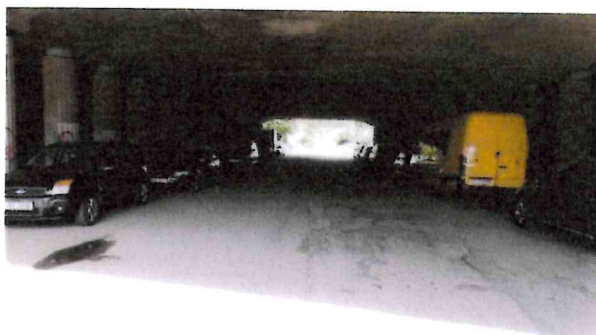
Hl. koroze, výtluky, vysprávk

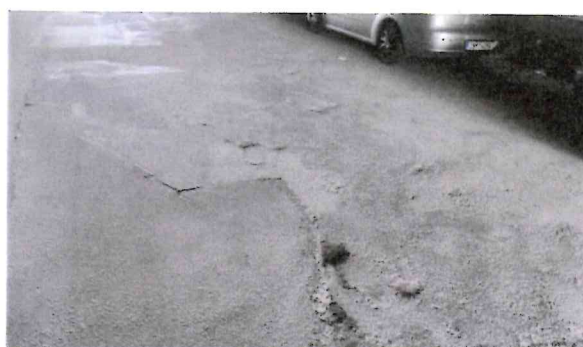
Hl. koroze, vysprávk

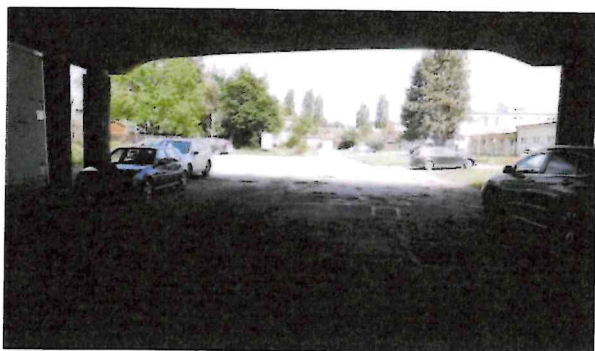
Hl. koroze, výtluky, vysprávký

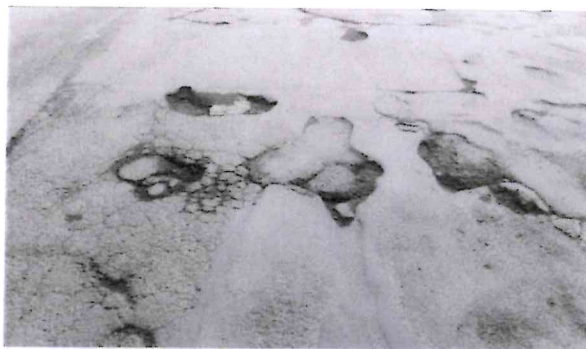
HI. koroze, výtluky, vysprávký, mozaikové trhliny

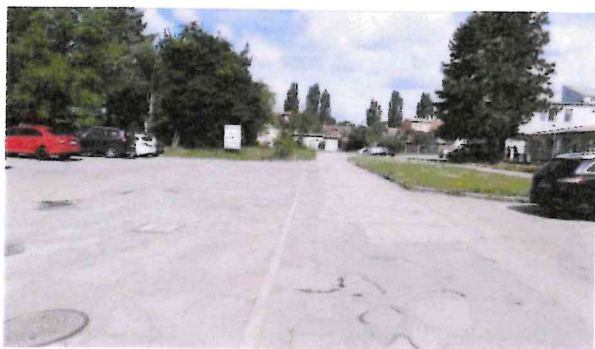
Hl. koroze, výtluky, vysprávký
