# Technická kontrola a STP průzkumy **Benešova 8**

Zadavatel: Statutární město Brno, Dominikánské nám.196/1, 602 00  
Brno

Date: 14.06.2024

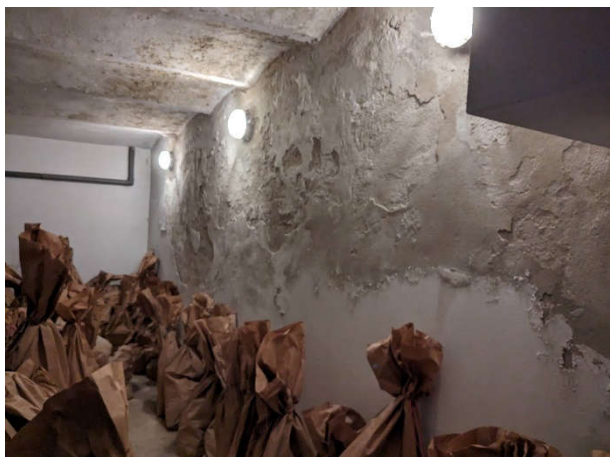
Obr. 1 - Podzemní podlaží sousedící s centrálním dvorem

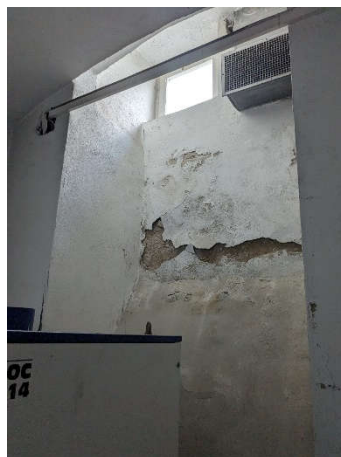
Obr. 2 1 – Světlík podzemního podlaží – sousedící s centrálním dvorem

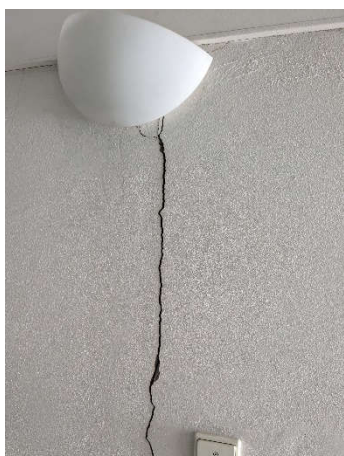
Dodatečně byl v objektu instalován výtah ve spojení se zakládáním výtahové šachty došlo pravděpodobně k pohybům v základových konstrukcích, které měly za následek výskyt prasklin v nosných částech objektu.

Svislé nosné konstrukce jsou zděné. V suterénu s ohledem na vlhkost a spolupůsobení krystalizujících solí dochází k odpadávání omítky a k dalšímu narušování zdiva. Praskliny na fasádě či ve schodišťovém traktu v nosných stěnách jsou přirozenými projevy deformací.

Obr. 3 - Praskliny ve schodišťovém traktu

**V rámci trvalého monitoringu přítomných prasklin doporučujeme doplnění sádrových terčíků v místech přítomných prasklin.**

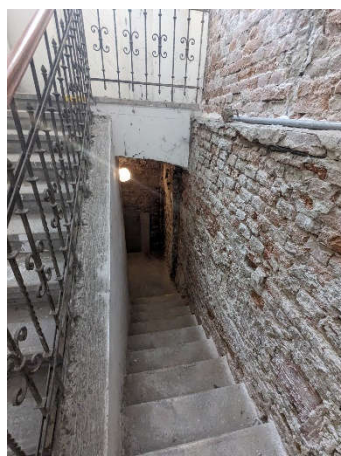
Obr. 4 - Vedlejší schodiště ze suterénu

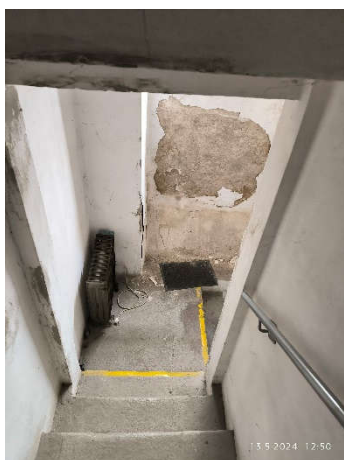
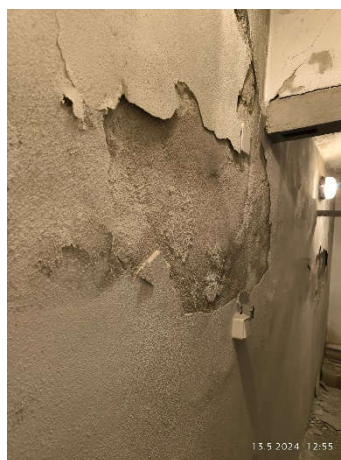
Současná, dodatečně vkládaná hydroizolace, neplní svoji funkci proti vnikání vlhkosti a radonu do objektu. Pro odvětrání suterénních prostor byla v minulosti zřízena VZT technologie. V době návštěvy VZT technologie nebyla v provozu.

Obr. 5 – Stopy po pronikání vlhkosti

Obr. 6 - Ditto

**Doporučujeme zprovoznění, v současné době, nefunkční technologie vzduchotechniky pro zajištění trvalého provětrávání suterénních prostor a zamezení hromadění vlhkosti a radonu.**

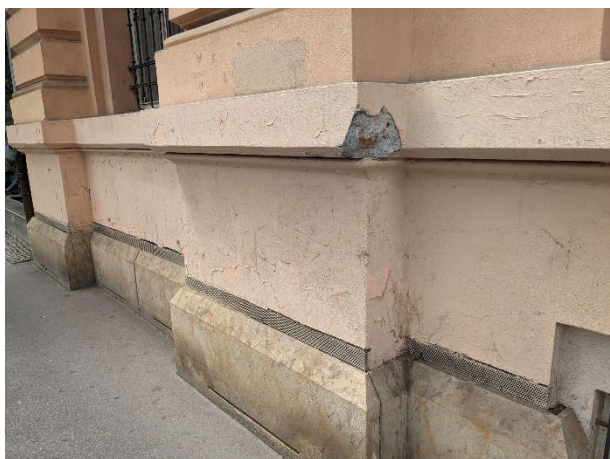
Uliční fasáda je v relativně dobrém stavu bez významného poškození. V minulosti zde viditelně proběhly drobné opravy a nekoncepční údržba, které nebyly provedeny s ohledem na historickou hodnotu fasády. Fasáda lokálně vykazuje mírná poškození jako například praskliny v omítce uražené rohy či otlučená vrstva omítky v ploše. Malba soklu pod okny v přízemí do fasády se loupe. Jde pravděpodobně o nevhodně zvolený nátěr, či špatnou penetraci podkladu.

Obr. 1 - 2Nedostatky fasády

**Doporučujeme provést profesionální očištění fasády do ulice (a omítek v průjezdu) včetně sanace poškozených míst, případnou obnovy malby a obnovu historického oplechování. S ohledem na umístění objektu v rámci Památkové rezervace Brno tyto opravy budou vyžadovat vydání stanoviska OPP. V rámci renovace fasádního pláště doporučujeme konzultovat detailní postup sanace se specializovanou firmou na Sanace a čištění fasád.**

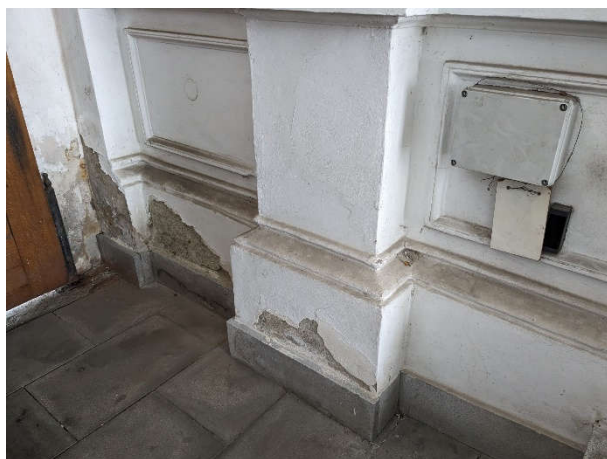
Obr. 2 - 3Vjezd do objektu

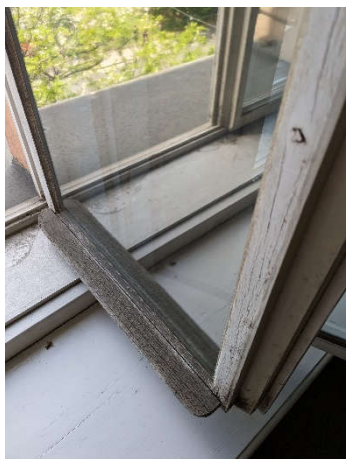
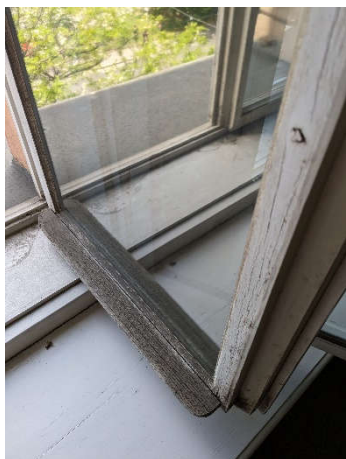
Jako okenní výplně jsou použita repasovaná špaletová dvojí okna. Jejich povrchová úprava již neplní svoji funkci a nátěr je popraskaný a loupe se. Kličky oken vyžadují servis.

Obr. 3 - 4Sešlá povrchová úprava špaletových oken do ulice

Obr. 3 - 10Sešlá povrchová úprava špaletových oken do ulice

**U oken doporučujeme provést obnovení nátěru a zatmelení okenních křidel a rámců do exteriéru specializovanou firmou. Místy bude nutné přistoupit ke kompletní obnově zdegradovaných okenních křidel způsobené vlhkostí a UV zářením. Majitel by měl provádět průběžný servis, údržbu a čištění okenních výplní a jejich kování.**

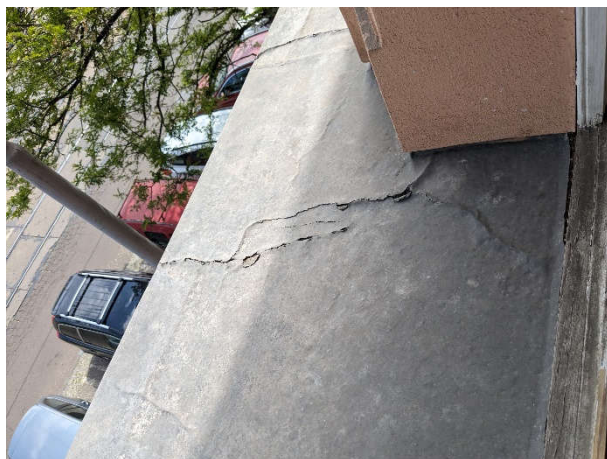
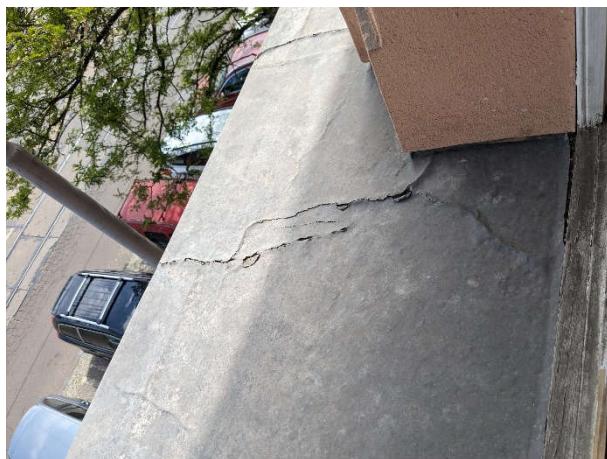
Vodorovné římsy jsou chráněny historickým oplechováním, které již neplní svojí funkci a je nutná jeho výměna. Pískovcový sokl je znečištěný jinak ale v dobrém stavu bez významného poškození místy popraskaný a znečištěný.

Obr. 4 - 5Ztráta soudržnosti historického oplechování říms

Obr. 4 - 11Ztráta soudržnosti historického oplechování říms

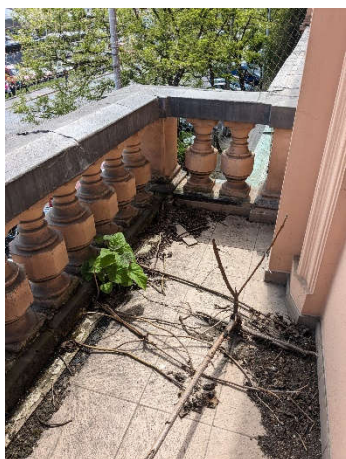
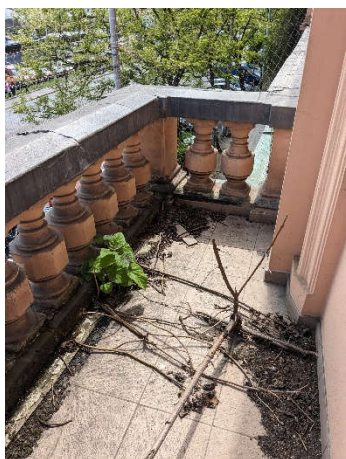
Balkon v 2np do ulice není nijak udržovaný. Dešťový odtok je zacpaný, dlažba je odloupená a vegetace se zakořenila v přítomných organických nečistotách.

Obr. 5 - 6 Neudržovaný balkon

Obr. 5 -12 Neudržovaný balkon

**Doporučujeme provést kompletní údržbu balkonu, včetně renovace dlažby a zprovoznění dešťových odtoků. Po odhalení souvrství podlahy je také vhodné zkontrolovat a případně obnovit hydroizolační souvrství.**

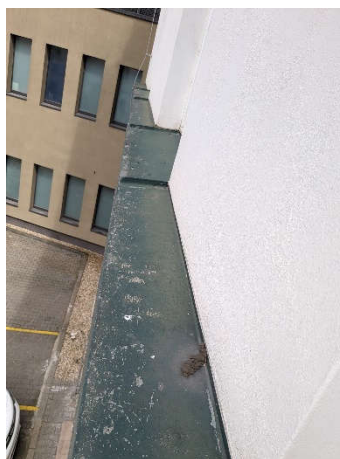
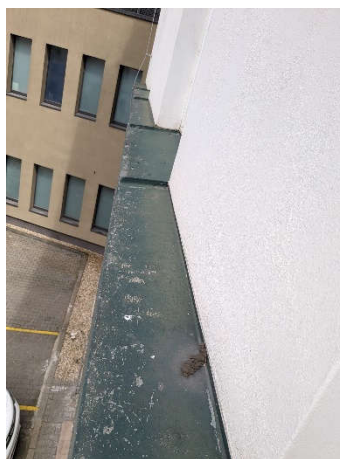
Dvorní fasáda nevykazuje významné nedostatky. Okenní výplně zde byly místy repasované s výměnou jednoduchého zasklení za dvojsklo. Místy byla osazena eurookna. Nátěr TiZn oplechování říms již není celistvý.

Obr. 6 - 7Zašlý nátěr na TiZn oplechování říms do dvora

Obr. 6 -13 Zášlý nátěr na TiZn oplechování říms do dvora

**V rámci údržby fasády do dvora doporučujeme očištění venkovních parapetů a nový ochranný nátěr. Majitel by měl provádět průběžný servis, údržbu a čištění okenních výplní a jejich kování.**

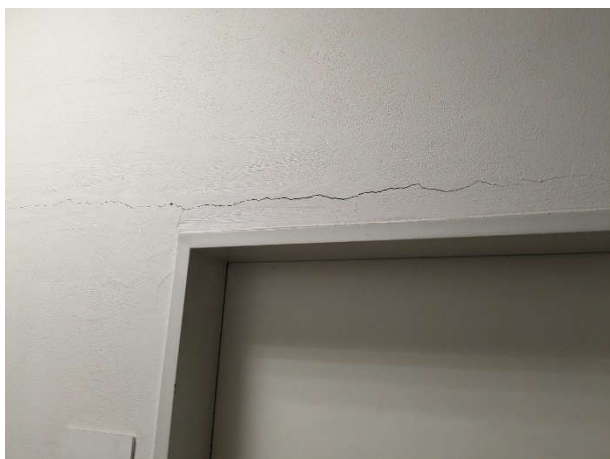
Dělicí nenosné konstrukce a jejich povrchové úpravy jsou v dobrém stavu. Místy se propisují vlasové trhliny v omítce dodatečně zděných příček pravděpodobně způsobených přirozenými deformacemi. Kazetové podhledy nejeví významné známky poškození. Pochozí vrstvy podlah jsou v dobrém stavu.

Obr. 1 -8 Praskliny v dělicích příchách

**V případě renovace vnitřních prostor lze provést lokální oprava popraskané omítky.**

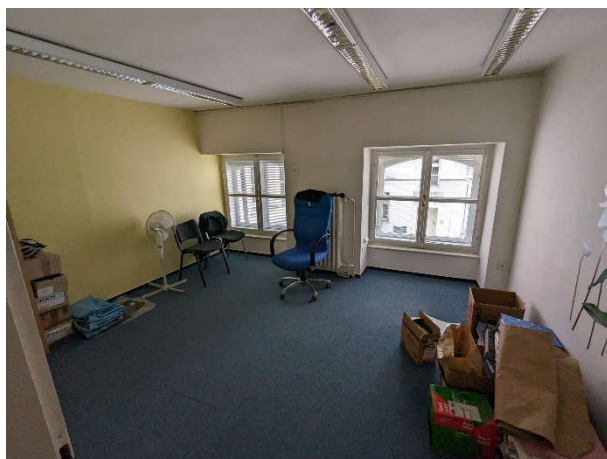
Obr. 2 -9 Nájemní jednotka ve spojovacím krčku

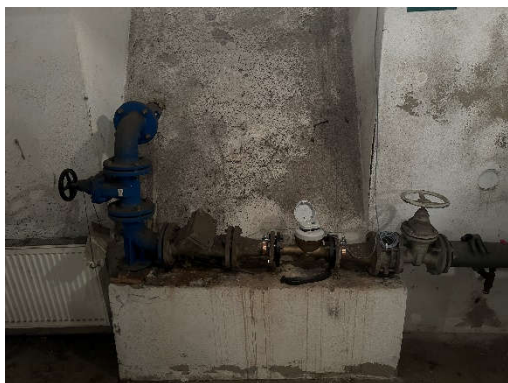
Obr. 1 14 – Vodoměrná sestava

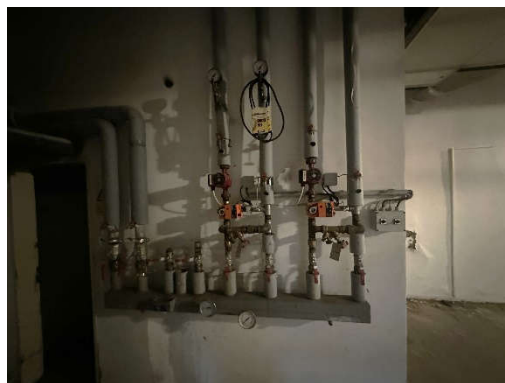
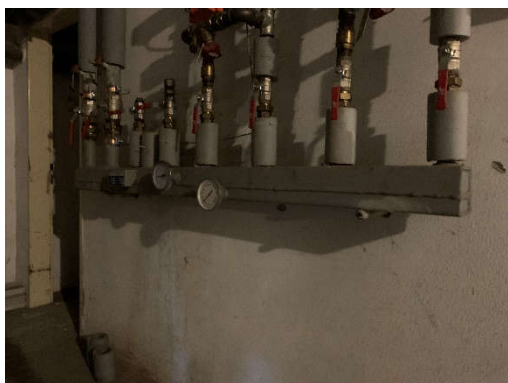
Obr. 2 15 – R+S napojený na ohřev VZT

Obr. 3 16 – R+S napojený na ohřev VZT

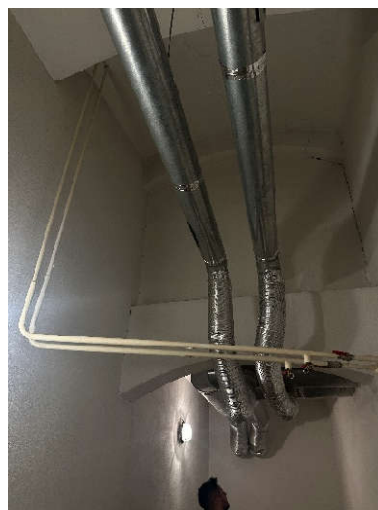
Obr. 4 17 – Nedostatečné uchycení rozvodů topné vody

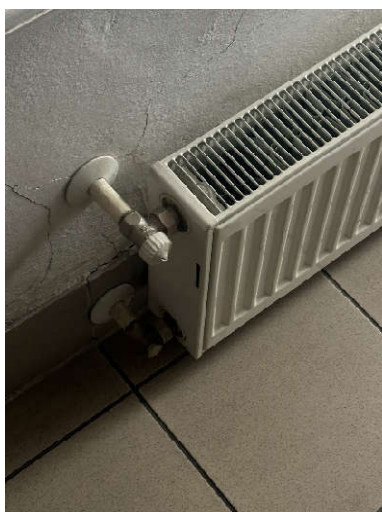
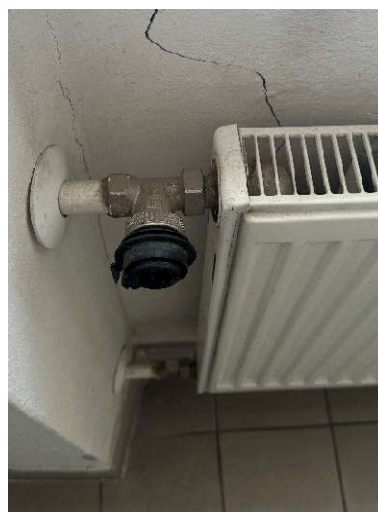
Obr. 5 18 – Chybějící termostatické hlavice

Obr. 6 19 – Chybějící termostatické hlavice

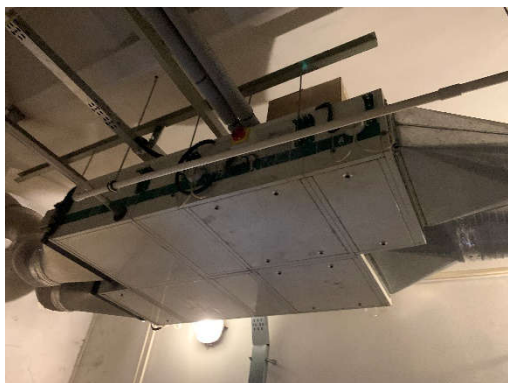
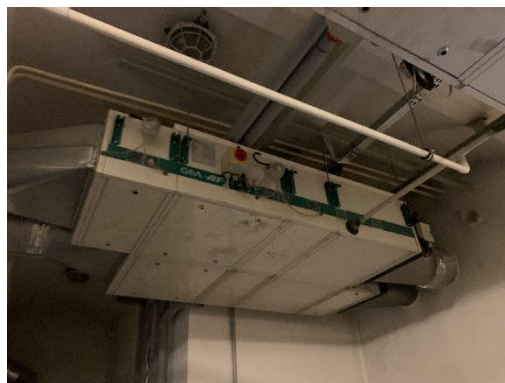
Všechna vzduchotechnická zařízení byla v době kontroly mimo provoz. Vzduchotechnické jednotky nejsou vybaveny rekuperací a jejich provoz je tímto velmi neekonomický. Instalované vzduchotechnické potrubí v suterénu je z velké části z pružných hadic, což způsobuje vysokou tlakovou ztrátu a riziko poškození (viz Obr. 10 Obr. 10 23).

Obr. 7 20 – VZT jednotka

Obr. 8 21 – VZT jednotka

Upozorňujeme, že pro provoz budovy dle platných předpisů je nutné zajistit výměnu vzduchu v kuchyních, koupelnách a WC v minimálním požadovaném množství daném přílohou Z1 k ČSN EN 15665. V případě neodvážení vlhkosti ze suterénu hrozí degradace konstrukcí a zařízení umístěných v suterénu. Z výše uvedených důvodů doporučujeme prověřit funkčnost veškerých VZT zařízení a případně zajistit jejich výměnu.

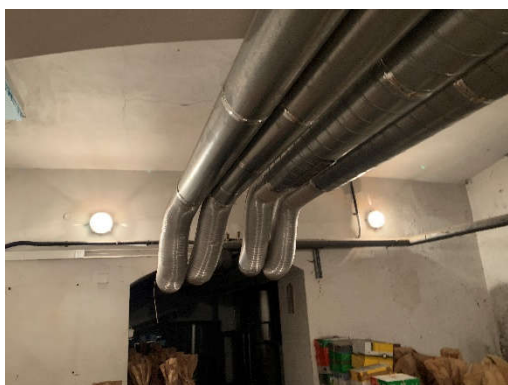
Obr. 9 22 – Pružné hadice rozvodů VZT

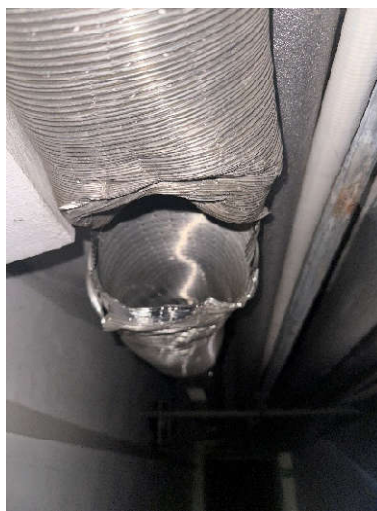
Obr. 10 23 – Poškozená pružná hadice rozvodů VZT

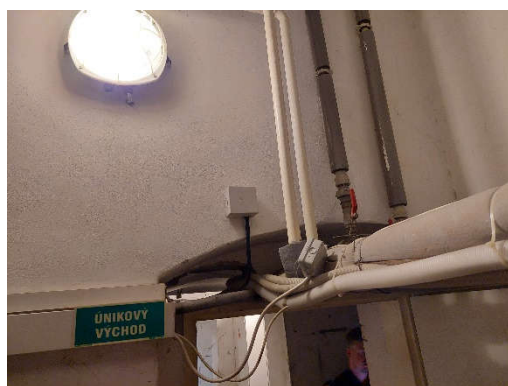
Obr. 1 24 – Kabeláž 1.PP

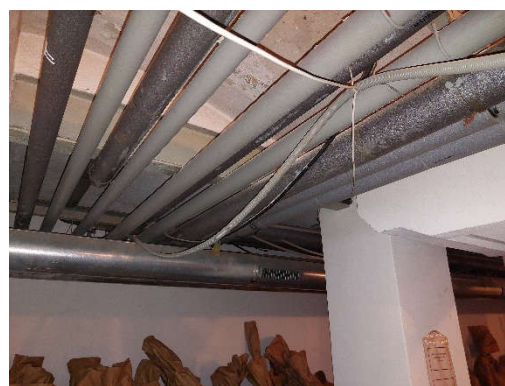
Obr. 2 25 – Kabely uchycené na trubkách 1.PP

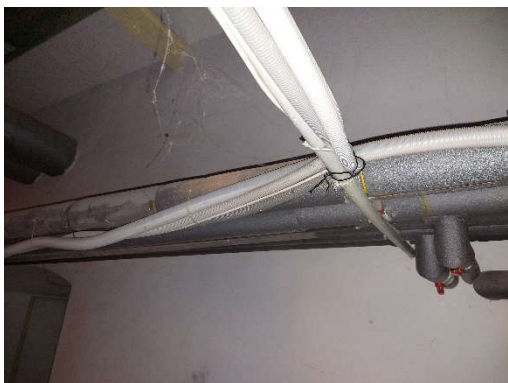
Obr. 3 26 – Uchycení kabelů 1.PP

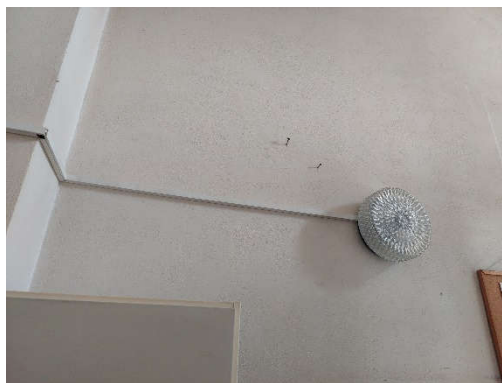
Obr. 4 27 – Rozvod v liště a svítidlo vrátnice

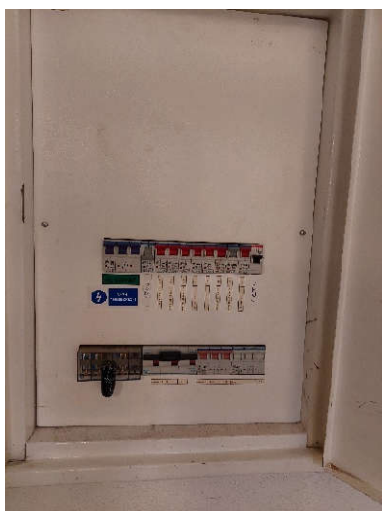
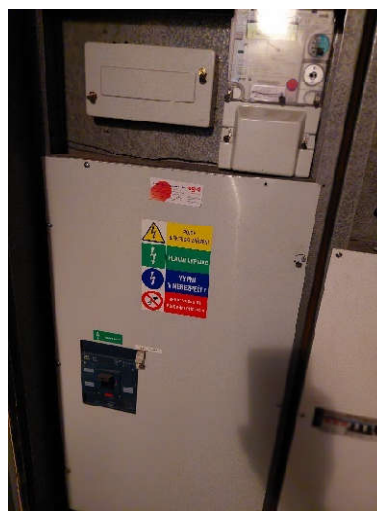
Elektroměrový rozvaděč je podle štítku rok výroby 1978, hlavní a podružné rozvaděče objektu jsou podle výrobních štítků roky výroby 1998 až 2000. Rozvaděče neodpovídají dnešním standardům. Nejsou dostatečně vybaveny přepětovými ochranami a proudovými chrániči pro zásuvkové obvody. Značení v rozvaděčích je naprosto nedostatečné.

Obr. 5 28 – Přístrojová náplň podružného rozváděče

Obr. 6 29 – Přístrojová náplň hlavního rozváděče

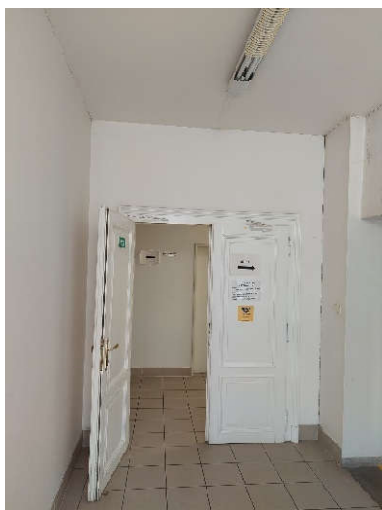
Obr. 7 30 – Běžné osvětlení chodba

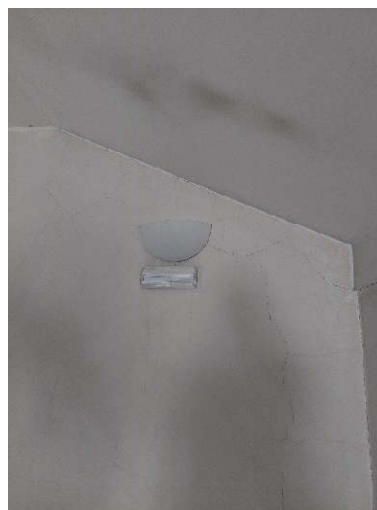
Obr. 8 31 – Běžné a nouzové osvětlení schodiště

**Doporučujeme zpracovat pro objekt požárně bezpečnostní řešení, které určí prostory, ve kterém je třeba zřídit různé systémy nouzového osvětlení a provést pro tyto prostory návrh (výpočty, umístění ukazatelů směru úniku, osvětlení případných dalších zařízení jako hasící přístroje a další požárně bezpečnostní zařízení). Stávající PBŘ bylo zpracováno v roce 1999. S ohledem na změny v legislativě, které od té doby proběhly (zákony, vyhlášky, nařízení vlády a normy) ho doporučujeme zpracovat znovu podle dnes platných standardů. Rovněž doporučujeme prověřit nutnost vybavení objektu z pohledu vyhlášky o obecných technických požadavcích zabezpečujících bezbariérové užívání staveb.**

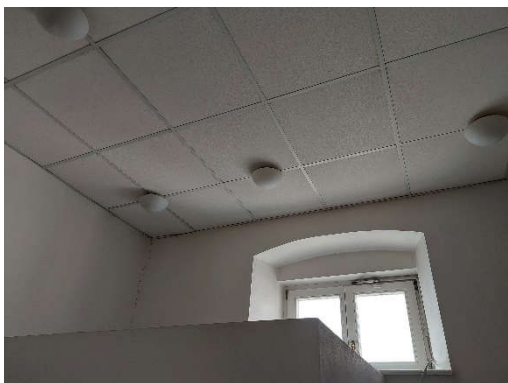
Obr. 9 32 – Osvětlení sociálky

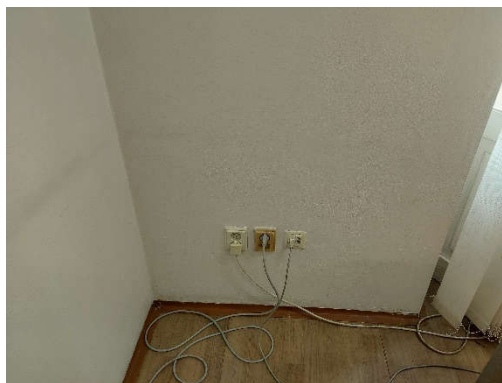
Obr. 10 33 – Sílové a datové zásuvky

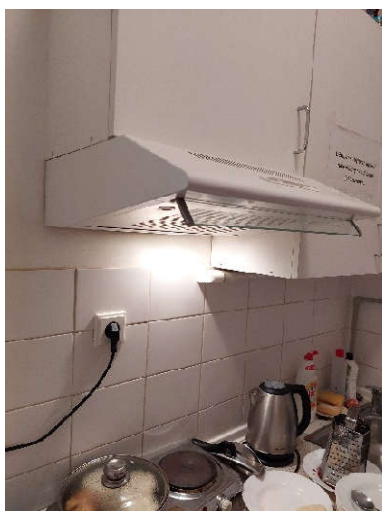
Obr. 11 34 – Zásuvka v kuchyňce za vaříčem pod digestoří

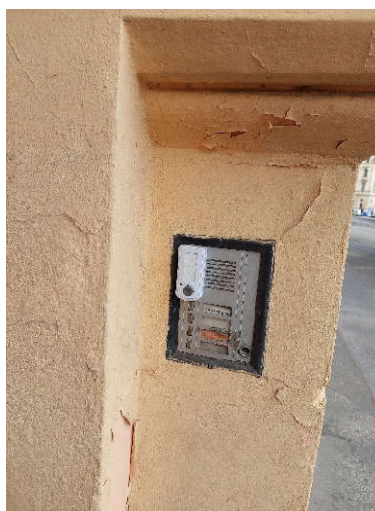
Obr. 12 35 – Intercom u hlavního vstupu z ulice

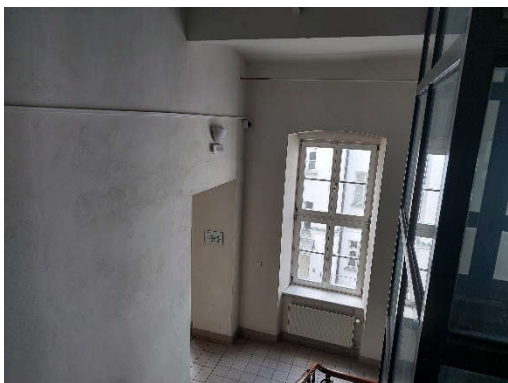
Obr. 13 36 – Rozvod ke kameře v liště 2.NP

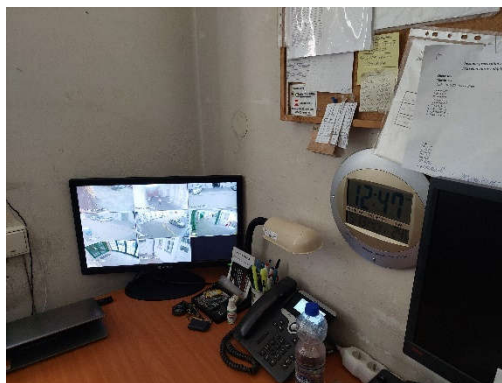
Vybrané prostory objektu (vstupy, chodby, ...) jsou osazeny kamerami, dohledové pracoviště je na vrátnici objektů Benešova 8 a Orlí 30. Systém je společný, záznamové zařízení a centrální rozváděč je umístěn v objektu Orlí 30.

Obr. 14 37 – Sledování kamer na vrátnici

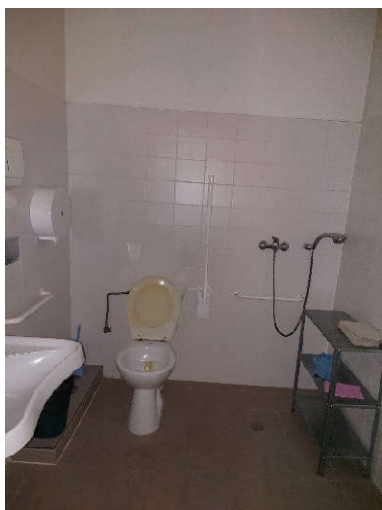
*Obr. 15 38 – WC pro invalidy bez systému přivolání pomoci*

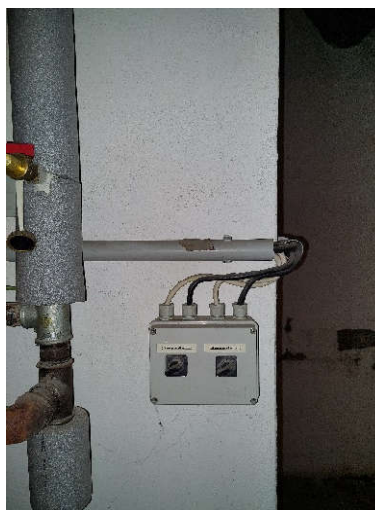
*Obr. 16 39 – Ruční řízení čerpadel VZT*

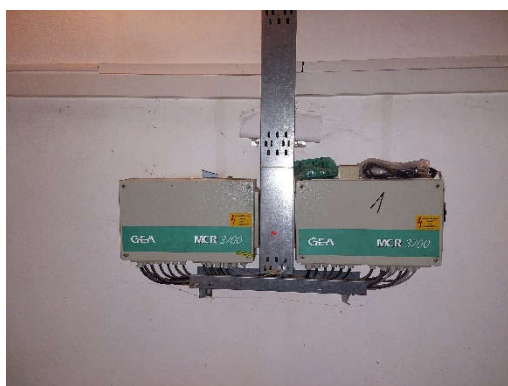
*Obr. 17 40 – Řídicí systém VZT*

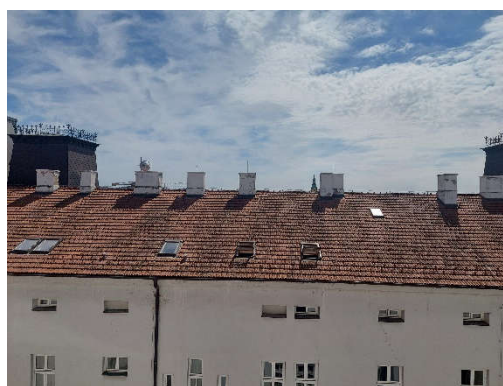
*Obr. 18 41 – Hromosvod*

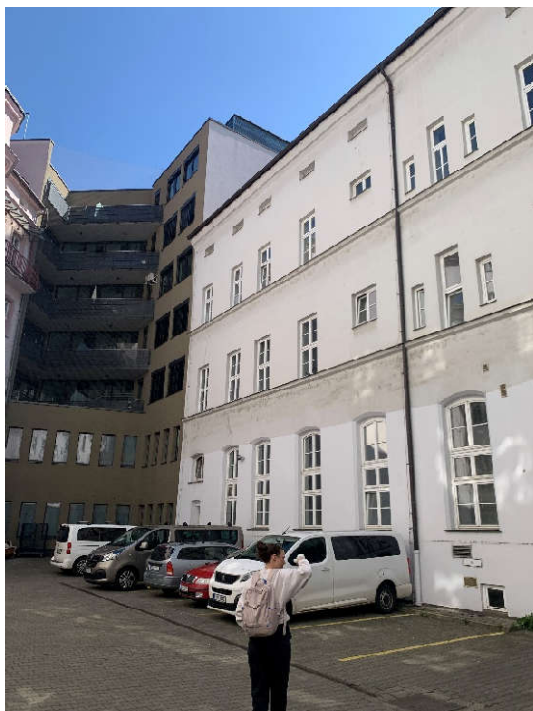
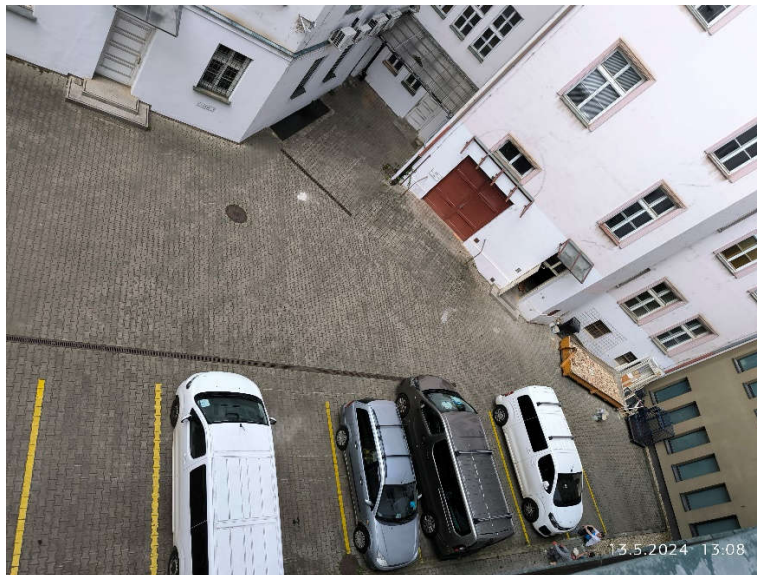
Obr. 1 42 – Zámková dlažba na dvoře mezi Benešova 8 a Orlí 32

Obr. 2 - Ditto

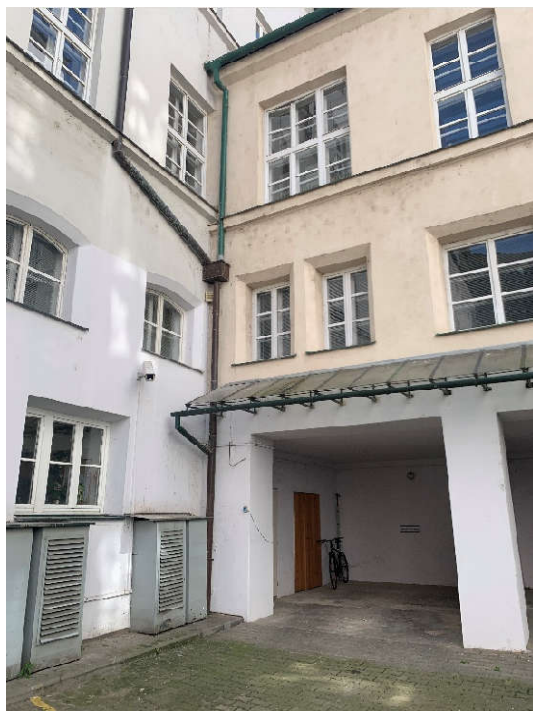
Obr. 3 44 – Garážové vjezdy

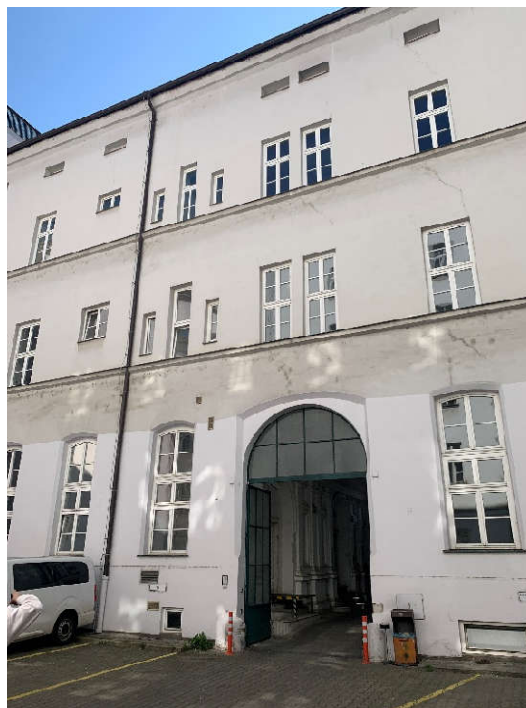
Obr. 4 43 – Průjezd Benešova 8
