DIAGNOSTICKÝ PRŮZKUM

stavebních konstrukcí
budovy „Údolní“
v areálu Lerchova 62

II. etapa

Brno, srpen 2018

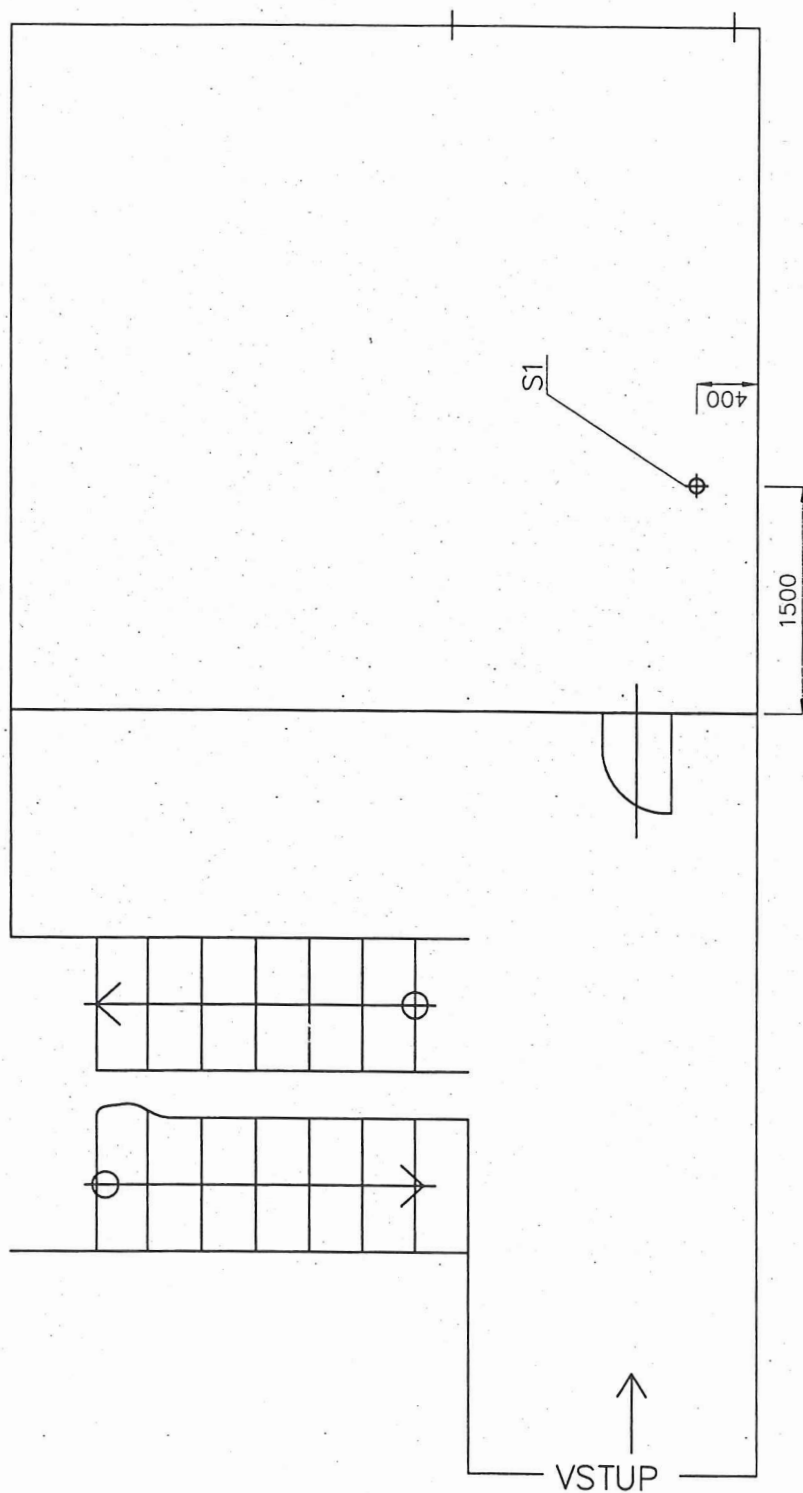
SONDA S1
POHLED A ŘEZ M 1:25

Tloušťka podlahy v 1. NP objektu Údolní byla zjištěna pomocí svislého přesného diamantového vrtání jádrovým vrtákem \varnothing 50 mm bez nástavců. Poloha vrtu byla zvolena v malé místnosti naproti vstupním dveřím z nádvoří, se kterou se počítá jako s dětskou místností, 1500 mm za JZ stěnou se vstupem do této místnosti a 400 mm od pravé, JZ zdi, viz příloha 1.1.

Podklad podlahové krytiny v této místnosti tvoří větší počet vrstev cementový beton o celkové tloušťce 400 mm velmi nízké pevnosti, odhadem 5 MPa. Jeho střední část v hloubce 120 až 310 mm je lehce rozplavitelná technologickou vodou. V nejnižší vrstvě s krytím asi 30 mm zdola bylo zastižena horizontální výztužná vložka kruhového průřezu s hladkým povrchem \varnothing 8 mm. Vrt byl ukončen v hloubce 600 mm v podloží, které tvoří jílovitá hlína.

Hydroizolace proti vodě, ani izolace tepelná nebyly v podlaze zastiženy.

Složení podlahy v místnosti naproti vstupu do objektu Údolní nevykázalo zářivou kvalitu. Dočasně je ale nejvyšší vrstva schopna nést přiměřenou krytinu.

Její dostatečná tloušťka, a zvláště vyztužení nejnižší vrstvy, poskytuje prostor a dobré podmínky pro zřízení hydroizolace i izolace tepelné.

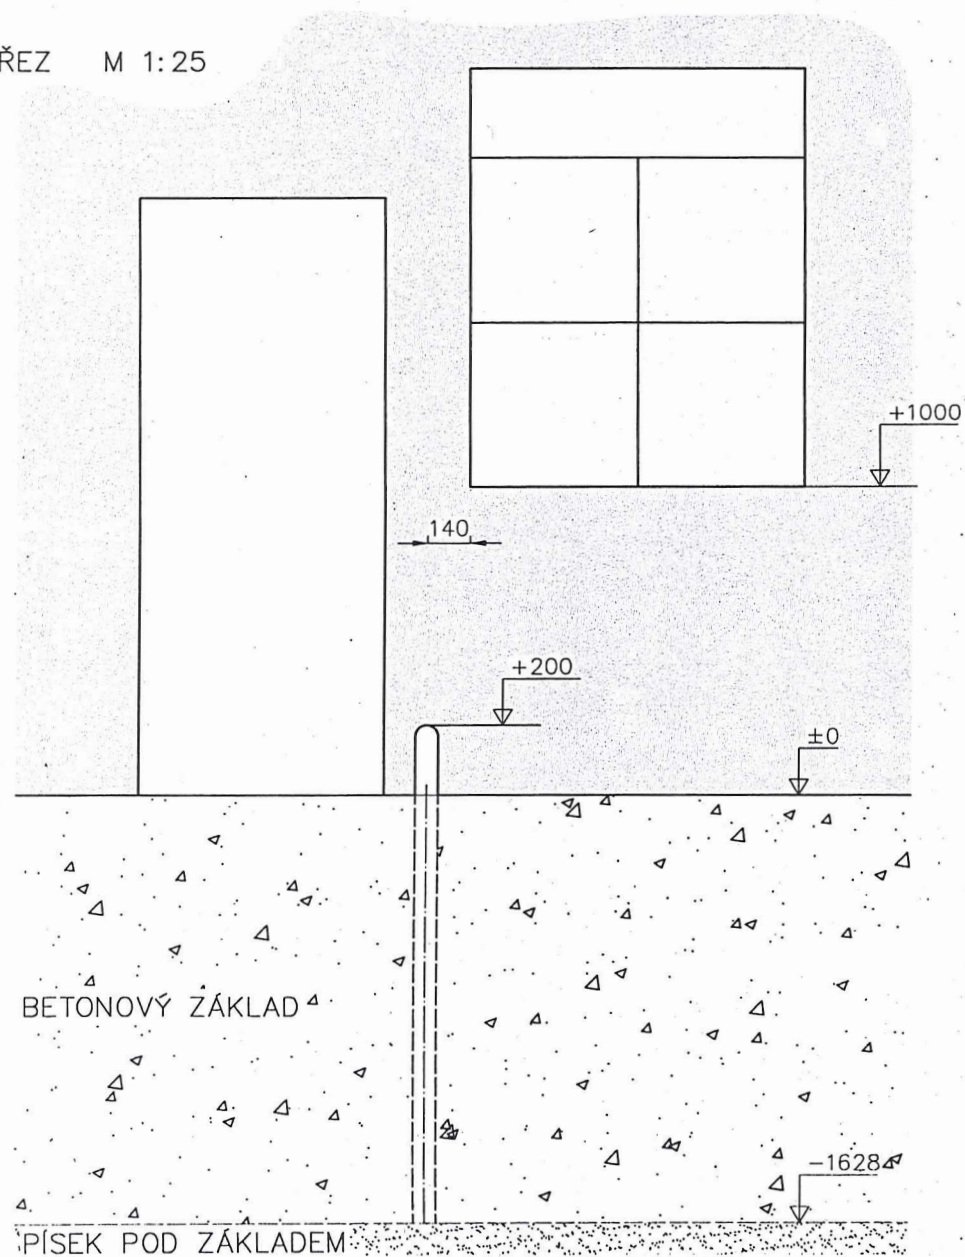
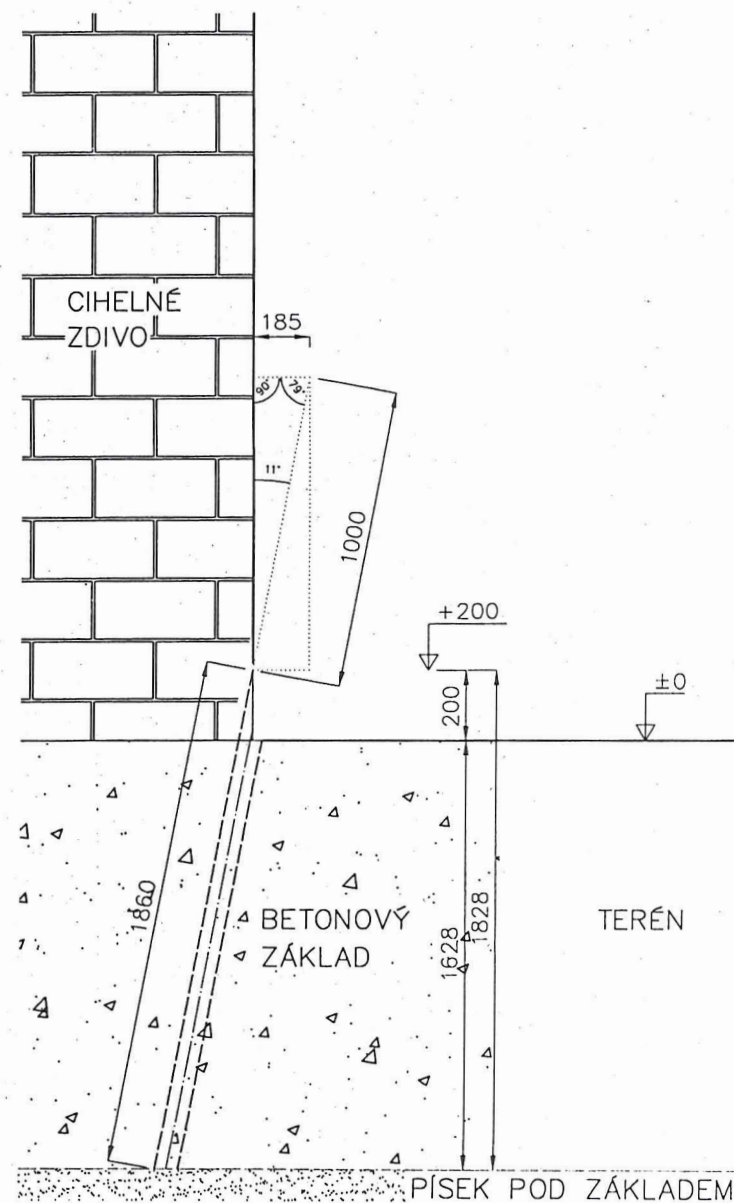
SONDA S2
POHLED A ŘEZ M 1:25

Hloubka založení obvodového zdiva a složení jeho základu byla zjištěna pomocí přesného diamantového vrtání jádrovým vrtákem \varnothing 75 mm s nástavci. Poloha vrtu byla zvolena napravo od vstupních dveří do objektu z nádvoří, 140 mm od ostění nejbližšího okna k jehož parapetu jsou vztaženy výškové kóty, viz náčrtek v příloze 1.2. Parapet okna je 1000 mm nad terénem nádvoří.

Svislý vrt byl veden jako nepatrně od svislice odchýlený, pod úhlem $\approx 11^\circ$. Jeho začátek byl umístěn 200 mm nad terénem a 800 mm pod okenním parapetem. Přibližně 360 mm bylo vrtáno ve zdivu z pálených cihel klasického formátu na cementovou maltu, zbytek v cementovém betonu mírně proměnné pevnosti odhadnuté na 7 až 10 MPa což odpovídá základům provedeným v padesátých letech 20. století. Vrt byl ukončen v podloží, které tvoří písek, nebo písčitá hlína. Šikmá délka vrtu 1860 mm po přepočtu na svislou se rovná 1828 mm. Hloubka základové spáry je tedy 2628 mm pod parapetem okna, 1628 mm pod úrovní dlažby nádvoří, tedy v nezámrazné hloubce.

Výztuž ani hydroizolace nebyly ve vrtu zastiženy.

Přestože nebyla zjišťována velikost základového ústupku je možné konstatovat, že jak cihelné zdivo nad základem, tak beton základu vyhovují chystanému využití. Základová spára je v nezámrzné hloubce a podloží tvoří písek až písčitá hlína.

Výhledově bylo vhodné snížit horní úroveň nádvoří mezi objekty pod dolní hranu cihelného zdiva, tj. asi o 250 mm a zdivo opatřit horizontální hydroizolací po opakované kontrole její neexistence

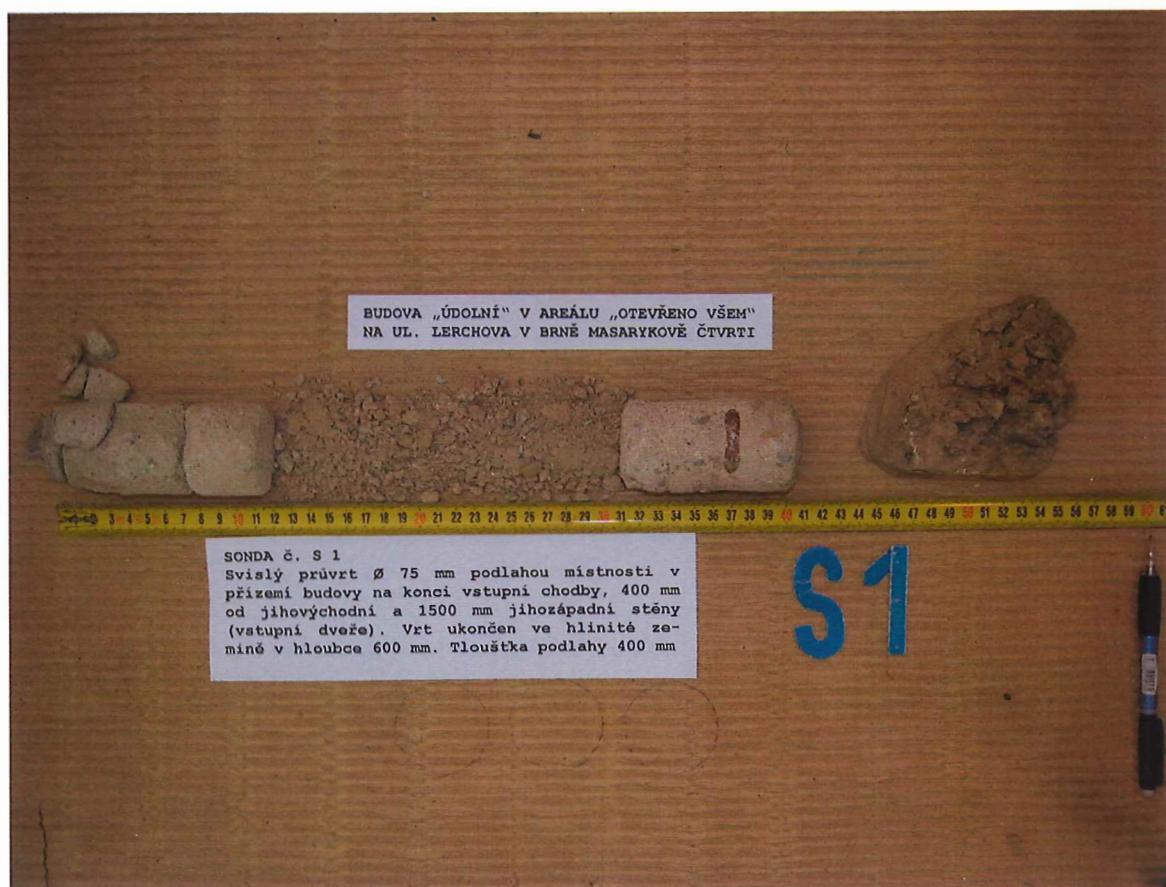
Obr.E55-01 Sonda č. S1. Svislý průvrt \varnothing 50 mm (na obr. chybně \varnothing 75 mm) podlahou v místnosti v přízemí budovy na konci vstupní chodby, 400 mm od jihovýchodní a 1500 mm od jihozápadní stěny (se vstupními dveřmi do této místnosti). Vrt ukončen v hlinité až jílovité zemině v hloubce 600 mm. Tloušťka podlahy 400 mm

- podklad podlahové krytiny, cementový beton třídy C4/5, póry do \varnothing 2 mm hojné, kamenivo drcené i těžené, zrno max. \varnothing 4 mm, křivka zrnitosti podprůměrná	120 mm
- mezivrstva, cementový beton rozplavený technologickou vodou, pevnost neměřitelná, kamenivo drcené i těžené, zrno max. \varnothing 11 mm,	190 mm
- nejnižší vrstva podlahy, cementový beton třídy C4/5 vyztužený vložkou kruhového průřezu \varnothing 8 mm s hladkým povrchem, póry do \varnothing 3 mm hojné, kamenivo drcené i těžené, zrno max. \varnothing 8 mm, křivka zrnitosti podprůměrná	90 mm
Celkem podlaha bez krytiny (2 mm)	400 mm
- hlinitá až jílovitá zemina rozplavená technolog. vodou	200 mm
Celkem délka vývrtu	600 mm

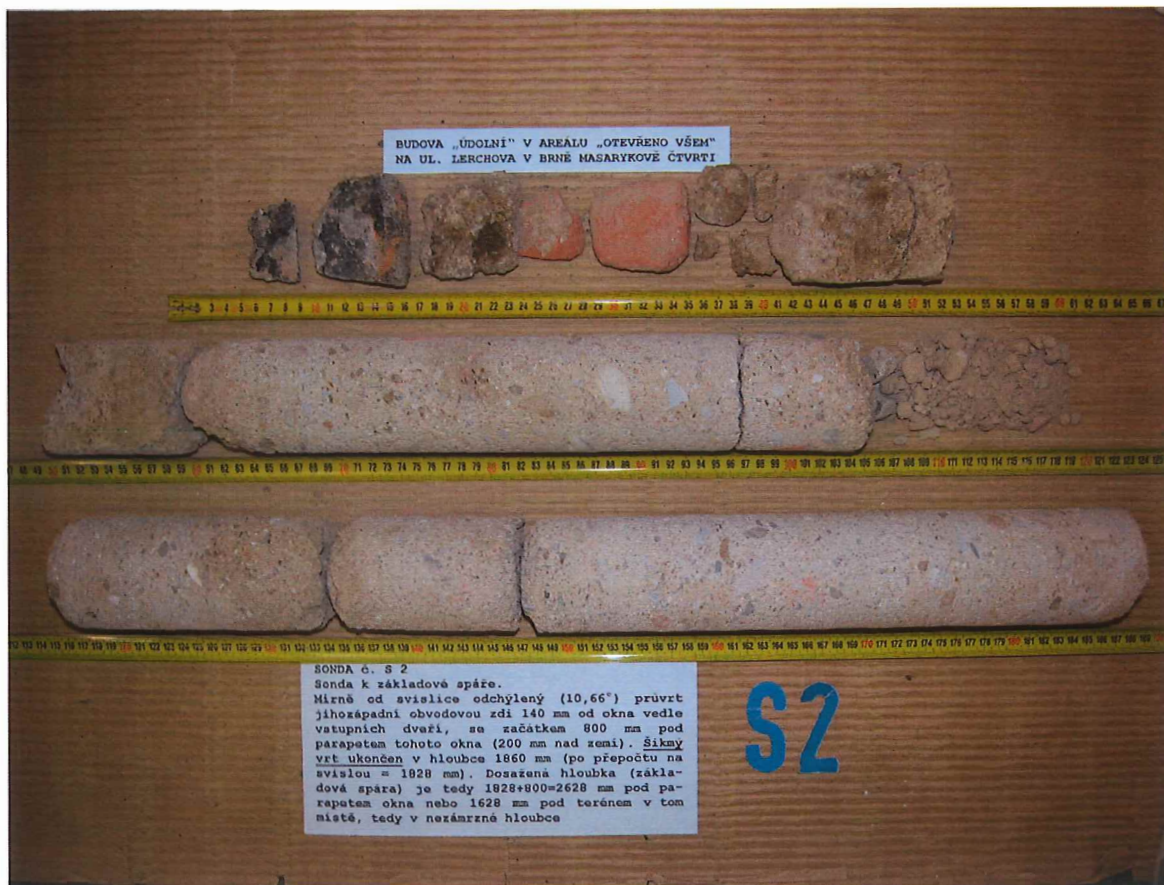
Obr.E55-02 Sonda č. S2 k základové spáře.

Mírně od svislice odchýlený ($\approx 11^\circ$) průvrt \varnothing 75 mm ji-
hozápadní obvodovou zdi a jejím základem, 140 mm od
bližšího ostění okna vedle vstupních dveří do objektu
Údolní z nádvoří mezi objekty, se začátkem 800 mm pod
parapetem tohoto okna (200 mm nad zemí). Šikmý vrt
ukončen v písčité až hlinitopísčité zemině v hloubce
1860 mm (po přepočtu na svislou = 1828 mm). Dosažená
hloubka (základová spára) je tedy $2828+800$ mm pod pa-
rapetem okna nebo 1628 mm pod terénem v tom místě, te-
dy v nezámrazné hloubce.

- nadzákladové zdivo z pálených cihel klasického formátu na cementovou maltu, nadprůměrné kvality, póry do \varnothing 2 mm výjimečné. Dolní hrana zdiva částečně převýšena dlažbou nádvoří	360 mm
- základ zdiva z cementového betonu třídy C6/7,5 ÷ C8/10, póry do \varnothing 1 mm hojné, kamenivo těžené, zrno max. \varnothing 22 mm, křivka zrnitosti podprůměrná	1500 mm
Celkem šikmá délka vrtu	1860 mm
- písčité až hlinitopísčité zemina	0 mm
Celkem svislá hloubka založení	1828 mm
