ZÁVĚREČNÁ ZPRÁVA

Diagnostický průzkum a hodnocení stavebně technického stavu objektu podzemních garáží v areálu FC Boby Brno při ulici Drobného

Brno, 11/2024

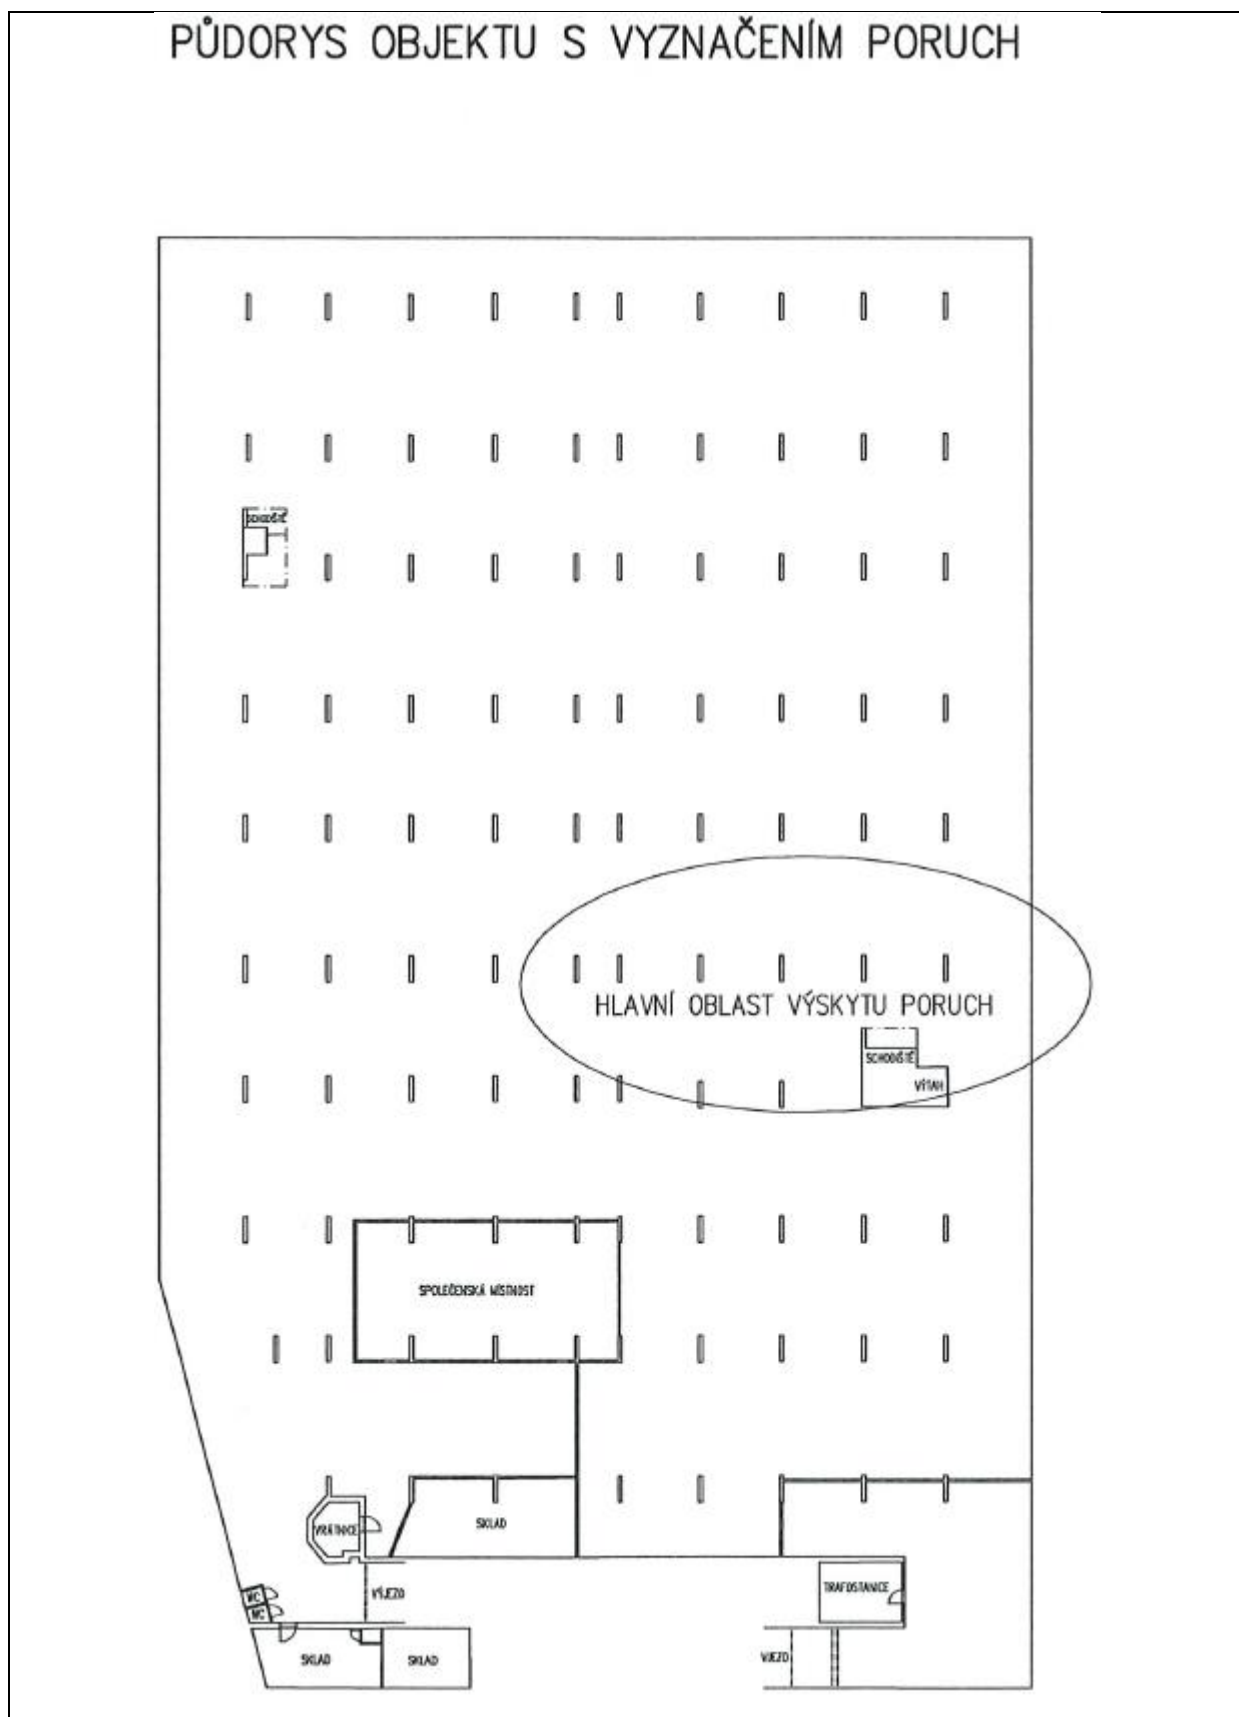
Obr. 6.1.9

Hodnocené nálezy poškození dolního líce stropní konstrukce a vnitřních stěn podzemních garáží od průsaků a zatékání srážkových vod mají výhradně lokální charakter, což prokazuje kopie zakreslení rozsahu poškození na Obr. 6.1.9. Při vizuálně defektoskopické prohlídce zpracovatelů předkládaného posudku bylo zjištěno, že od roku 2011 do současnosti se poškození nijak nerozšiřuje. Jedná se tedy o dlouhodobou lokální poruchu, spíše vadu, která je lokalizována u schodišťového vystupujícího tělesa s výtahem. Příčinou vzniku srážkových vod není ani tak poškozená hydroizolace v ploše, ale spíše její napojení na styku mezi schodišťovým tělesem a stropní (střešní) konstrukcí. Zásadní a významný podíl má dlouhodobá problematická údržba nadzemní části tělesa, kterým do interiéru podzemní garáže pravidelně vtéká dešťová voda při běžných srážkových aktivitách (viz nálezy dokumentované na FOTO 6.2.2 a 6.2.4.

Kopie Přílohy č. 1 Znaleckého posudku č. 36/2012. Identifikovaná lokální oblast výskytu poruch je shodná se stavem v roce 2024, tedy s nálezy podrobné defektoskopické prohlídky vzdušných líců stropu a stěn podzemní garáže realizované zpracovateli předkládané expertízy.

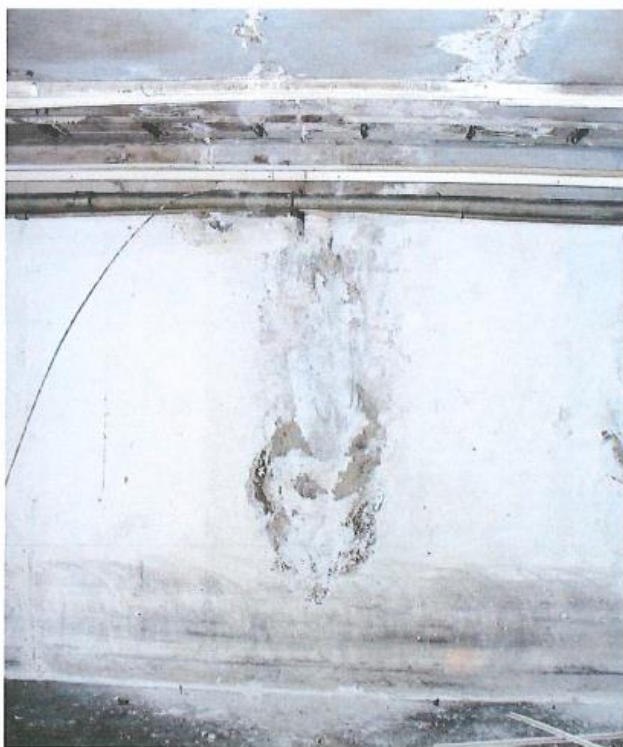
F1. Výluhy na obvodové stěně

Kopie snímků F1, F2 Znaleckého posudku č. 36/2012. Stav poškození povrchů stěn i stropu je bez významných změn i v roce 2024 (viz FOTO 6.2.2 a 6.2.4.

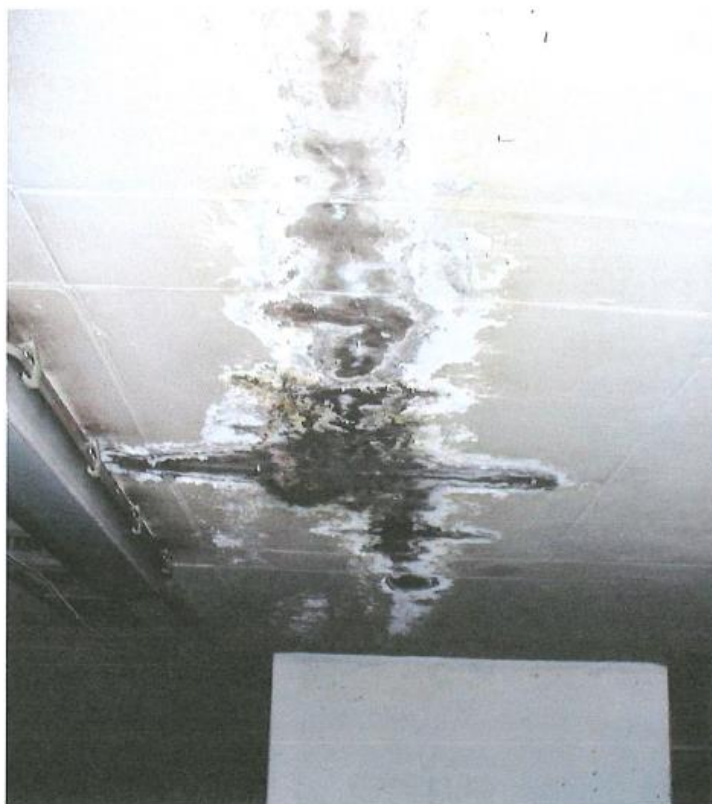
F3. Poruchy na stropě ve vnitřním poli

Kopie snímků F3, F4 Znaleckého posudku č. 36/2012. Na základě podrobné vizuálně defektoskopické prohlídky lze konstatovat, že stav poškození povrchu dolního líce stropu je bez významných změn i v roce 2024.

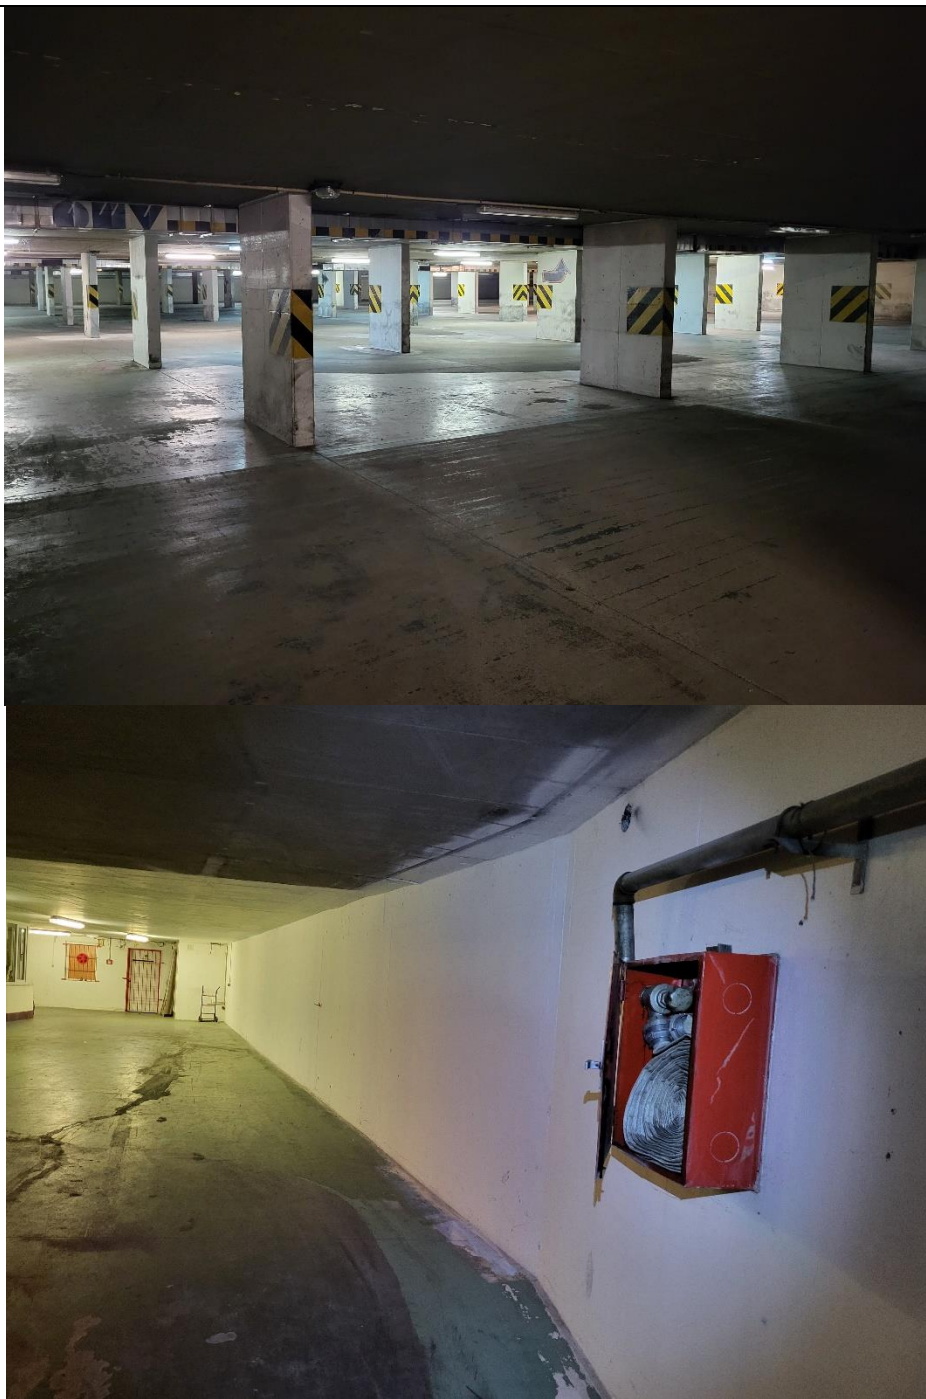
FOTO 6.2.1

Celkové pohledy na interiér zájmového objektu podzemních garáží. Podzemní stěny a sloupky nejsou plošně nebo významně zasaženy zatékáním či zjevnou povrchovou degradací.

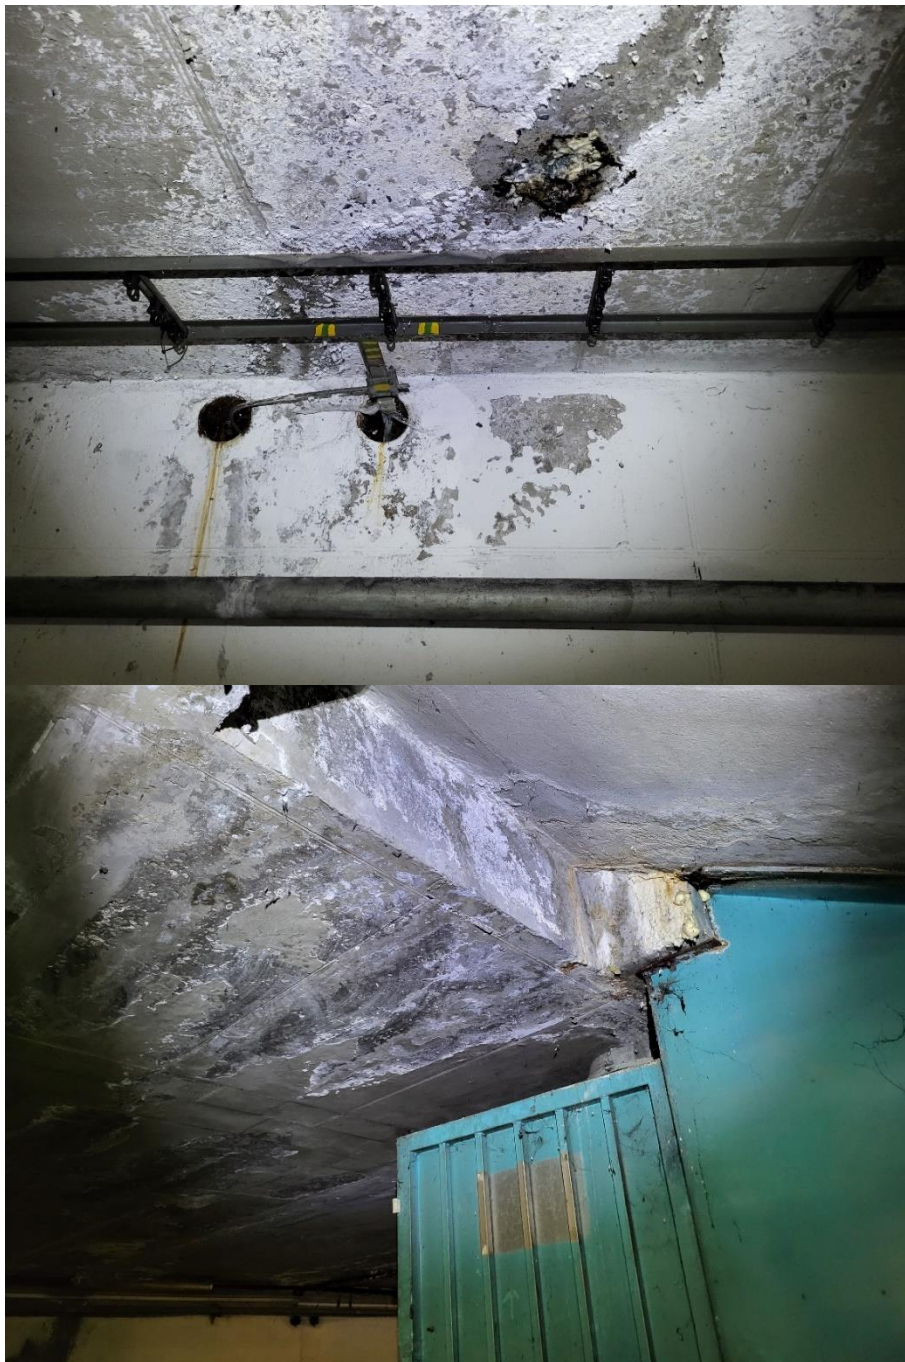
FOTO 6.2.2

K lokálnímu zatékání dochází v místech technických prostupů, montážních otvorů nebo v místě dilatací. K rozsáhlejšímu poškození povrchů železobetonových konstrukcí od záteků dochází v místě výtahové šachty (spojující 1.NP a 1.PP., viz dolní snímek). Pravděpodobně se jedná o průnik povrchových srážkových vod zapříčiněný nefunkčním systémem dešťové kanalizace a stavebně technickým stavem vertikálního, nad terén vystupujícího objektu schodišťového tělesa s výtahem.

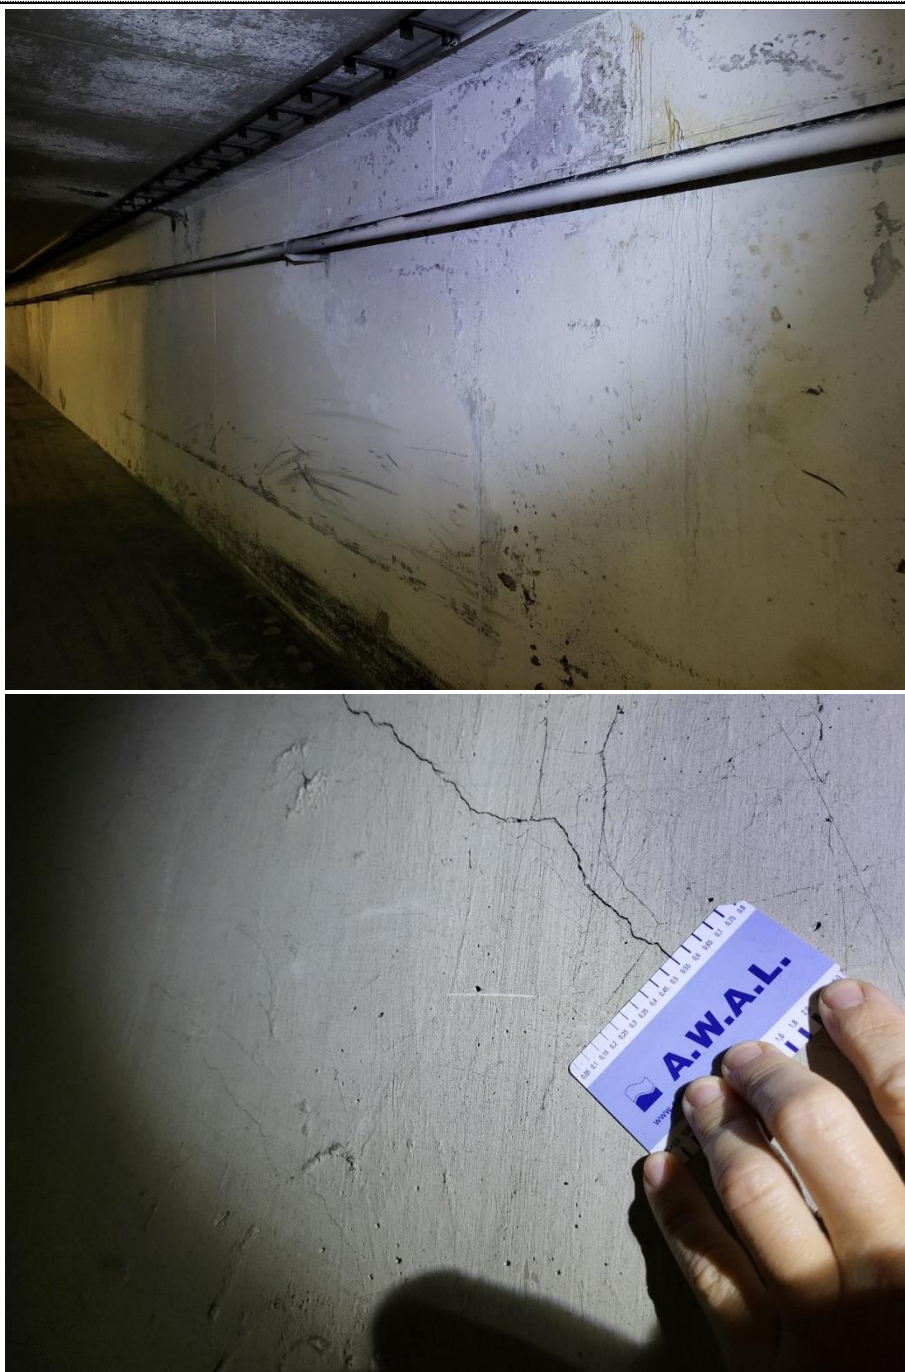
Ve znaleckých posudcích je uvedena rozhodující příčina vzniku trhlinek pracovními spárami provedenými při betonáži stropu. Zde je nutno konstatovat, že trhlinky jsou ojedinělé, staticky nevýznamné, a kromě pracovních spár jsou dominantní příčinou přirozené objemové změny betonu (smršťování a dotvarování). Na základě podrobné vizuálně defektoskopické prohlídky zpracovatelů předkládané expertízy lze konstatovat, že v období od roku 2011 doposud nedochází k zásadnímu rozvoji trhlinek jak z hlediska plošného, tak i z hlediska šířek jednotlivých trhlinek. V oblastech identifikovaných vlasových trhlinek nebyly identifikovány průsaky vody, hydroizolace stěn i stropu je plně funkční. Nálezy charakteru současného stavu trhlinek vzniklých přirozenými objemovými změnami betonu jsou dokumentovány na FOTO 6.2.3 a 6.2.12.

Podzemní stěny jsou ojediněle povrchově poškozeny předchozím provozem, prakticky minimální až nulovou údržbou. Z hlediska statického i trvanlivostního se nejedná o zásadní nálezy, stavebně technický i statický stav odpovídá stáří objektu, realitám provozu i problematické údržby.

Ve stěnách byly ojediněle identifikovány diagonální trhlinky šířky max. 0,55 mm, většinou však do 0,2 mm. V místech trhlin se průsaky vody neobjevovaly. Identifikované nálezy trhlinek neomezuji mechanickou odolnost konstrukčního systému.

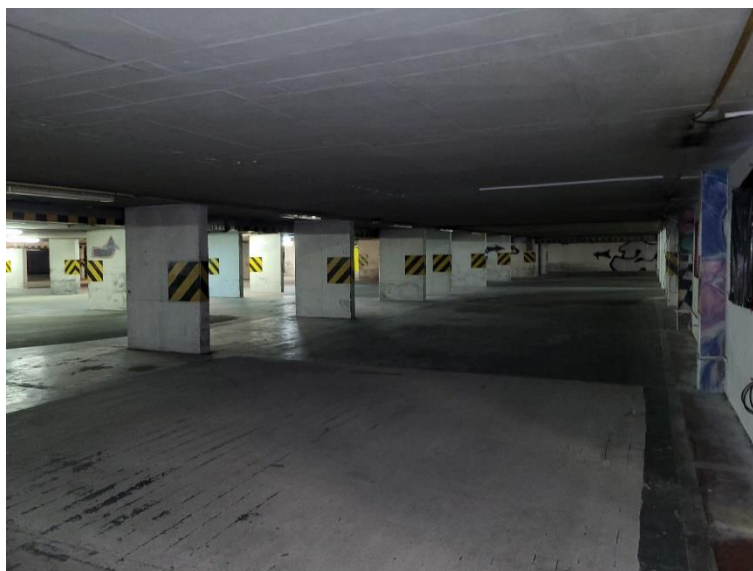
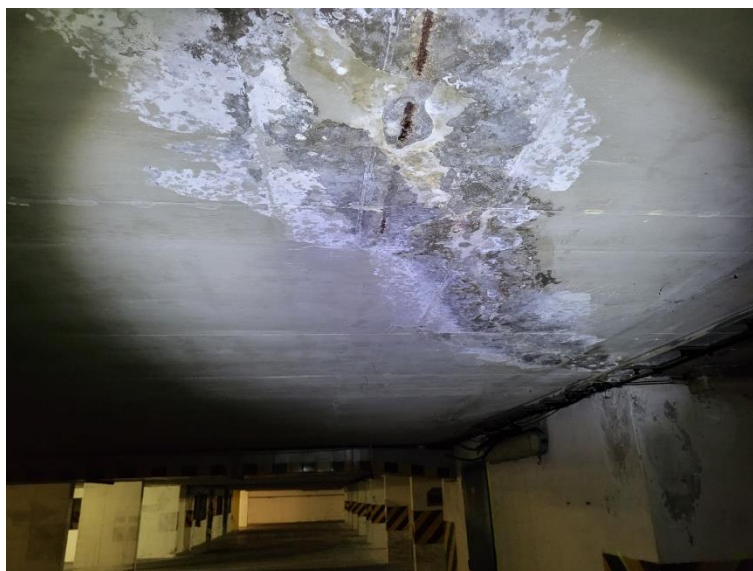
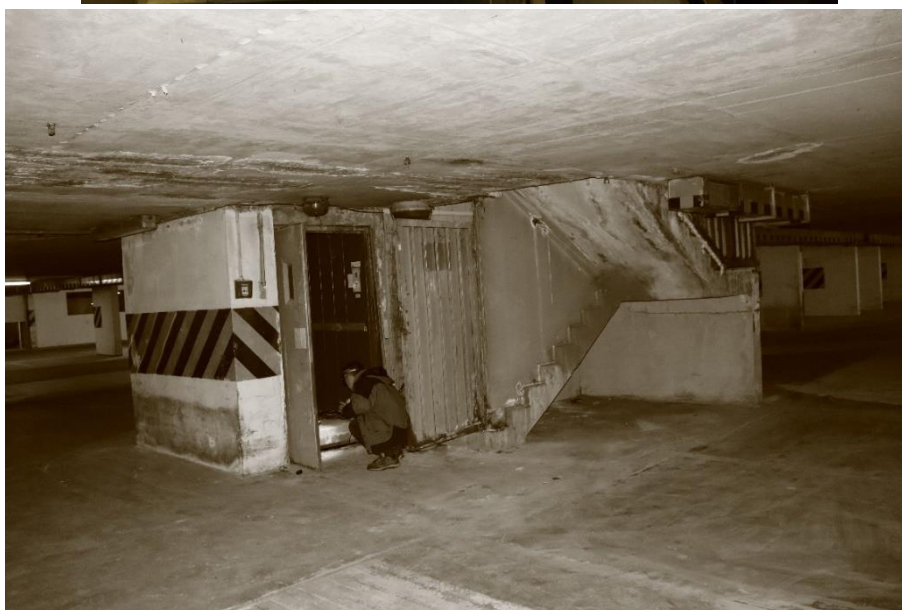
FOTO 6.2.4

Železobetonová stropní deska nad 1.PP nevykazovala v době prohlídky známky statických poruch. Nebyly nalezeny výrazné průhyby, které by signalizovaly možný kolaps konstrukce. Pouze lokálně vlivem zatékání dochází ke degradaci povrchových vrstev betonu a obnažení spodní výztuže.

Lokalita v blízkosti schodiště s výtahovou šachtou je nejvíce postižena zatékající povrchovou vodou.

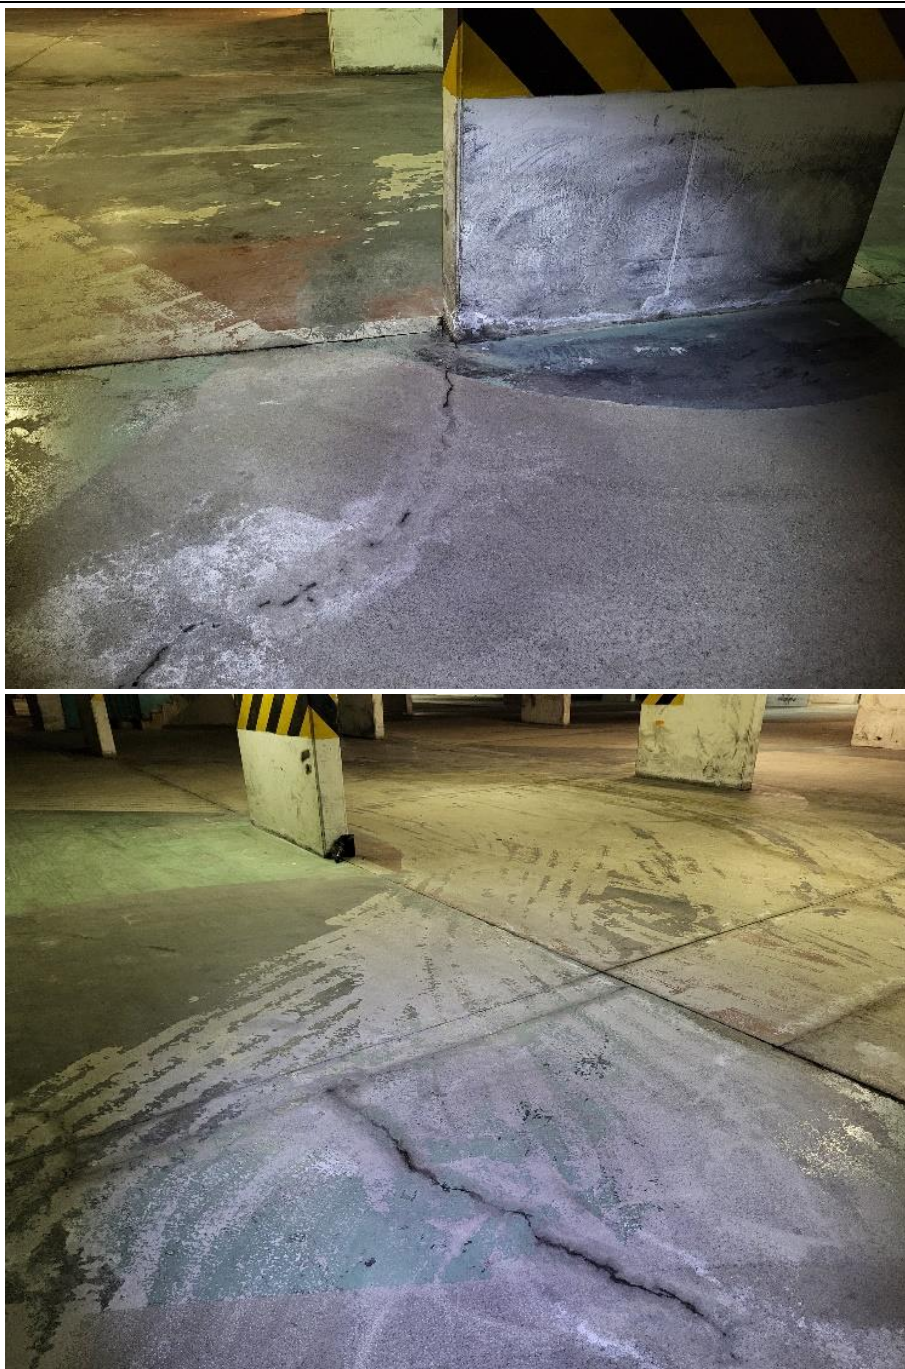
FOTO 6.2.5

Nášlapná, resp. jezdní vrstva v 1.PP je tvořena železobetonovou deskou s finálním barevným nátěrem. V desce se nevyskytují vydrhlená místa nebo výtluky. Lokálně se vytvořily trhliny, zejména v exponovaných místech, kde se konstrukce dotvarovala. Jedná se tedy o vadu způsobenou přirozenými objemovými změnami betonu (smršťování a dotvarování).

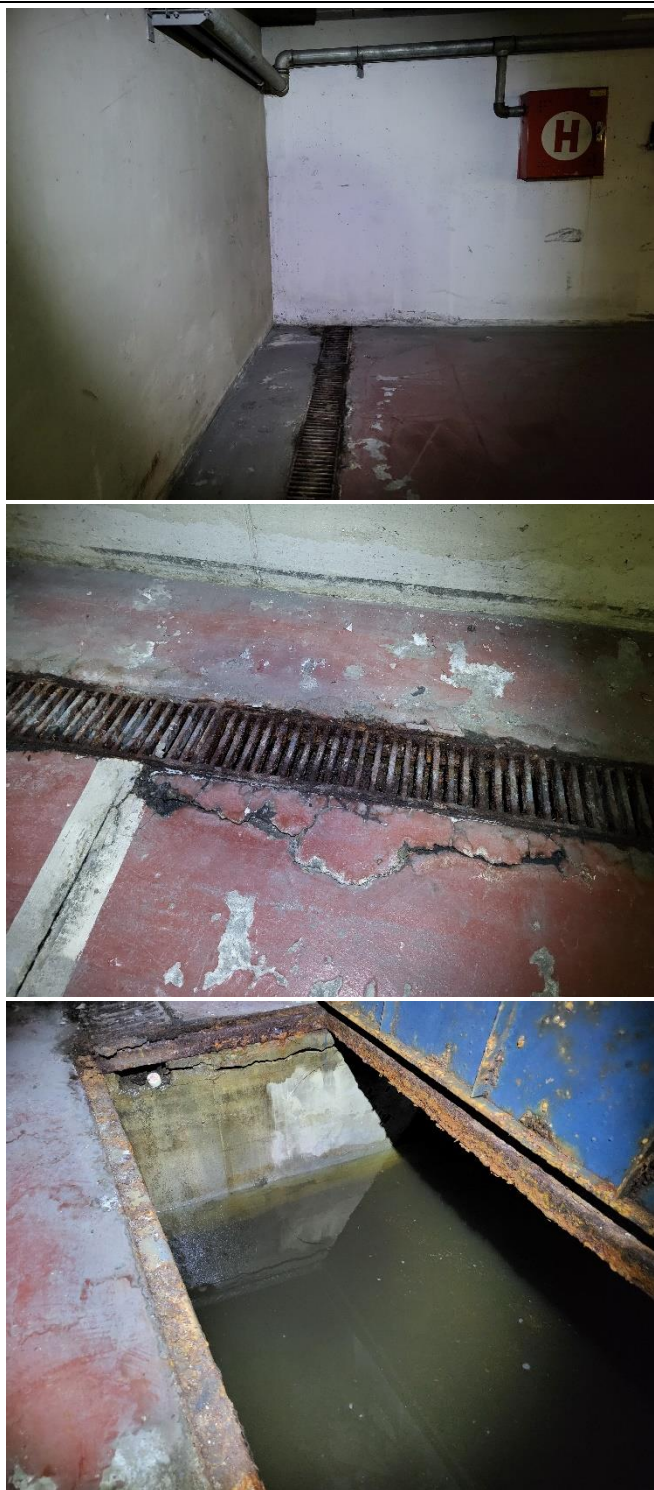
FOTO 6.2.6

Pod úrovní podlahy v 1.PP je u západní obvodové stěny instalován systém odvodňovacího liniového žlabu. Z průzkumu není možné identifikovat jeho zaústění. Byla nalezena sběrná jímka s nashromážděnou vodou. Z této jímky voda neodtéká. Akumulovaná voda byla nalezena i na dně výtahové šachty schodišťového tělesa.

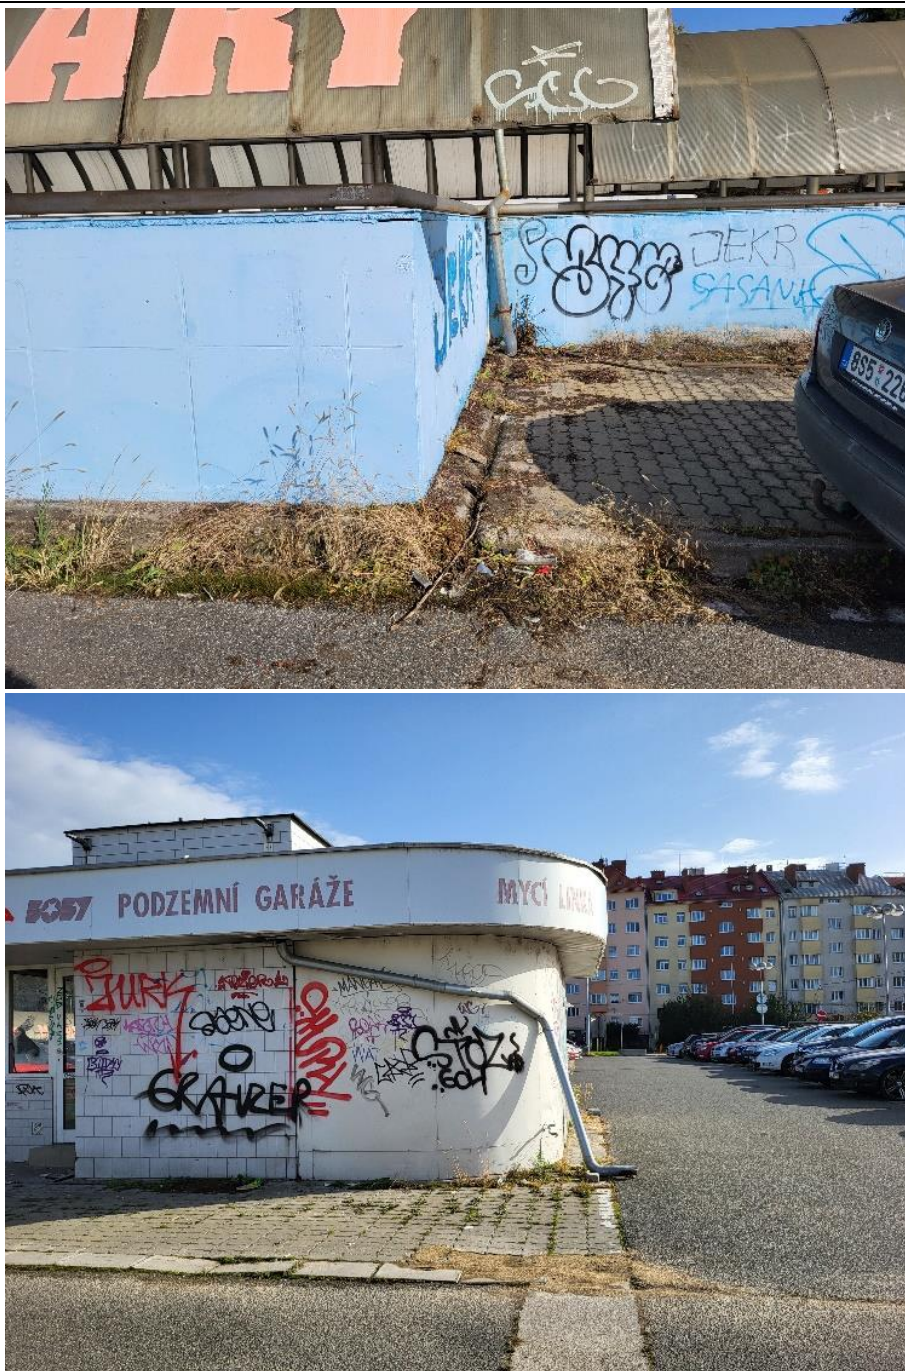
FOTO 6.2.7

Na parkovišti nad spodní stavbou byl proveden technický průzkum se zjištěním, že srážkové vody nejsou z venkovních parkovacích ploch systematicky a bezpečně odváděny do kanalizace. Srážková voda zůstává v dané lokalitě a je vsakována do souvrství skladby materiálů nad stropní konstrukcí garáží. Tato skutečnost přispívá k lokálním průsakům ve spodní stavbě a prokazuje celoplošnou spolehlivost hydroizolačního systému podzemní stavby.

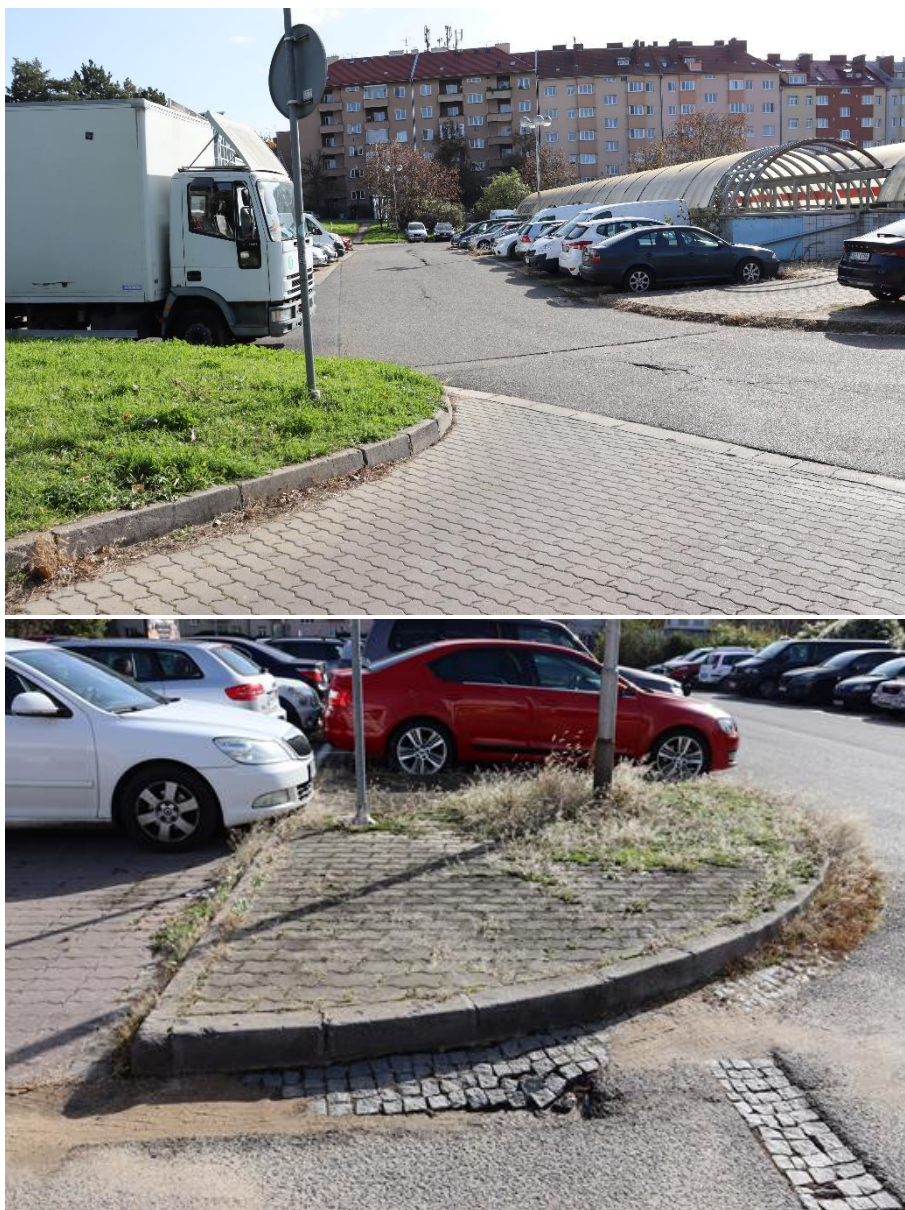
FOTO 6.2.8

Pojezdová plocha na venkovním parkovišti je tvořena asfaltovým krytem. Asfalt má místy výtlučky a praskliny. Lze konstatovat, že životnost asfaltového krytu je překročena. Hlavním nedostatkem se jeví špatný odvod dešťových vod. Dešťové vody jsou vsakovány do podloží. Díky funkční hydroizolaci stavby, nedochází k výraznému vnikání vody do spodní stavby a toto má doposud pouze lokální charakter.

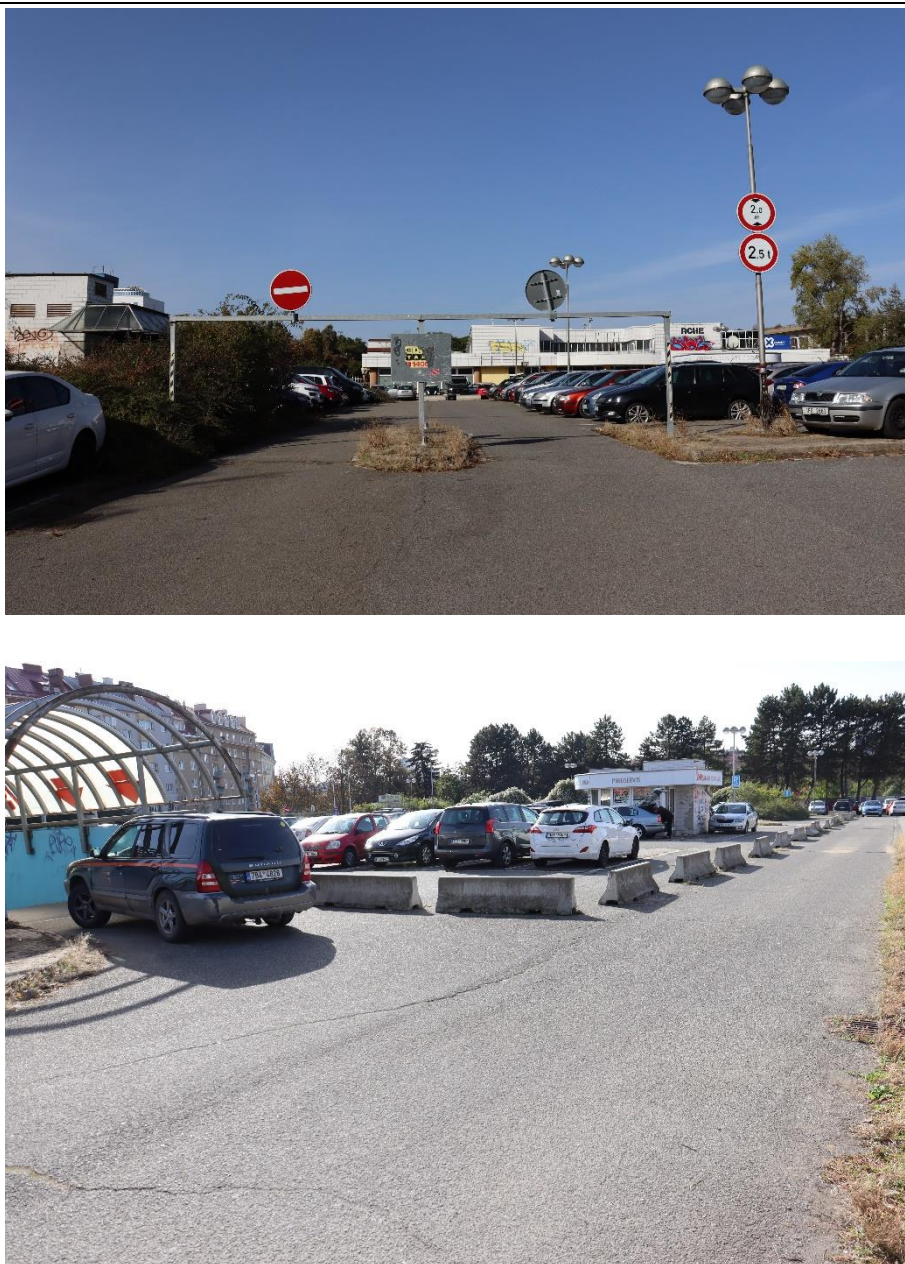
FOTO 6.2.9

Provoz na horním parkovišti je zákazovou značkou, vjezdovou bránou a betonovými bariérami limitován pro automobily s hmotností do 2,5 t a výšky max 2 m.

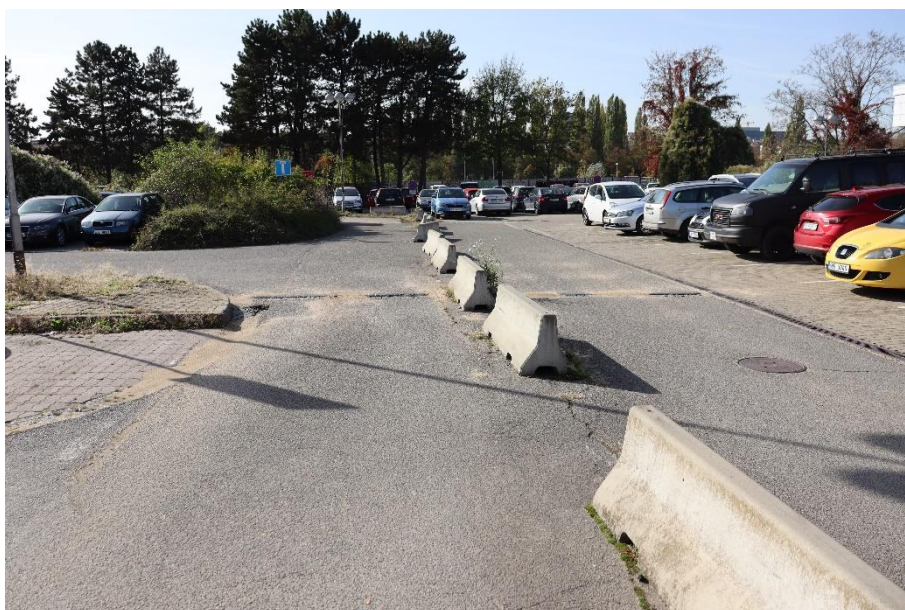
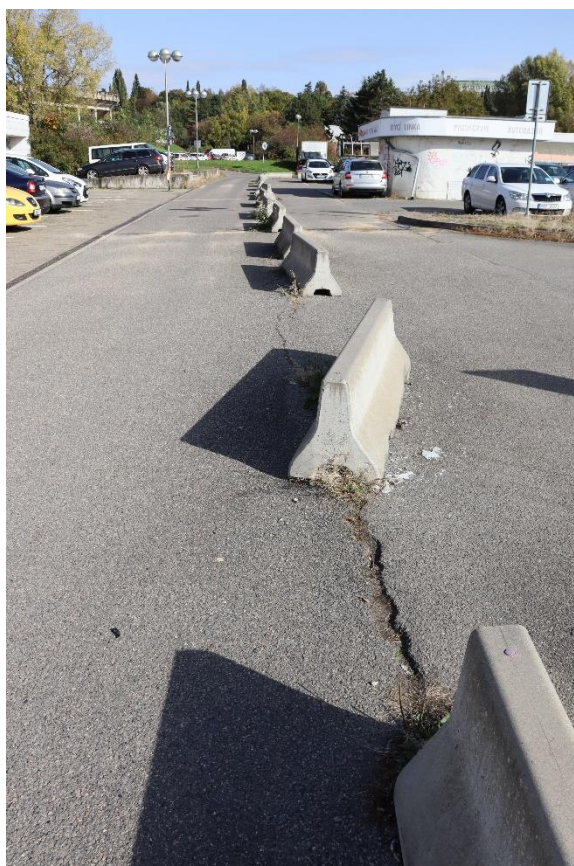
FOTO 6.2.10

Betonové bariéry vyznačují linii půdorysu podzemních garáží. Vlivem nestejného sedání je prokreslena liniová trhлина asfaltového krytu kopírující téměř celý obvod podzemních garáží ne rozhraní stěna podzemní garáže/přiléhající zemina.

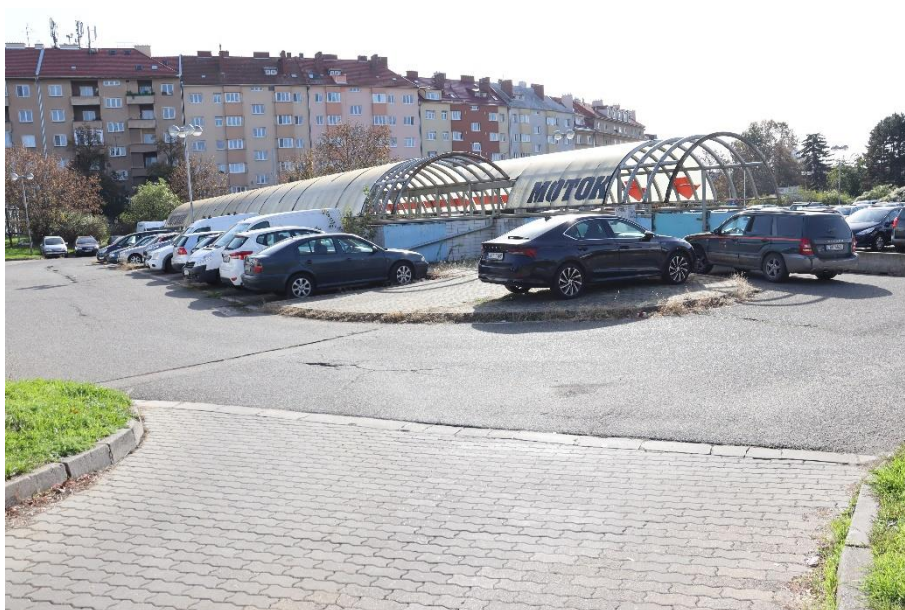
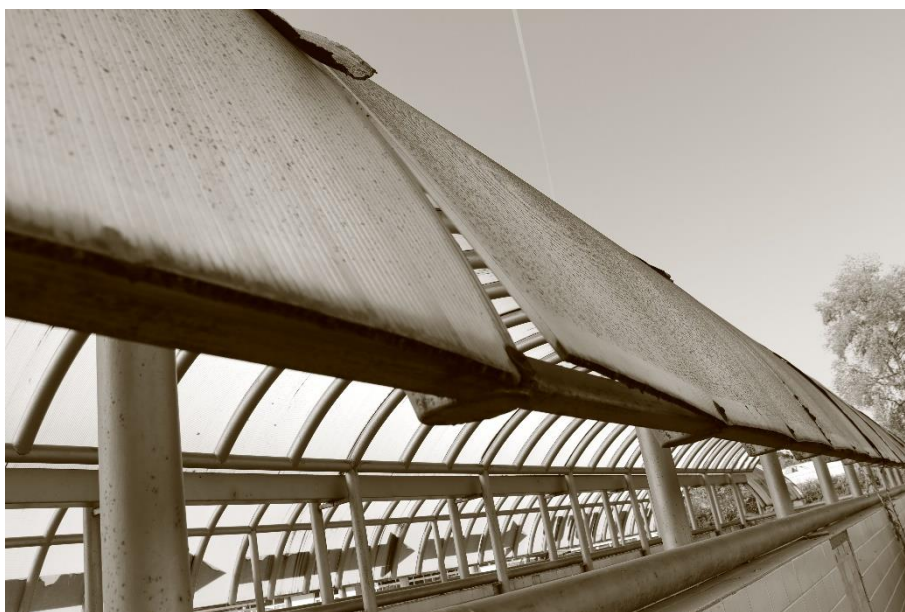
FOTO 6.2.11

Součástí stavby podzemních garáží jsou i rampy sloužící pro vjezd a výjezd vozidel. Rampy jsou kryty kovovou střešní konstrukcí. Krytina z polykarbonátu na větších místech zcela chybí nebo je kotvena sporadicky a hrozí odfouknutí a zatékání.

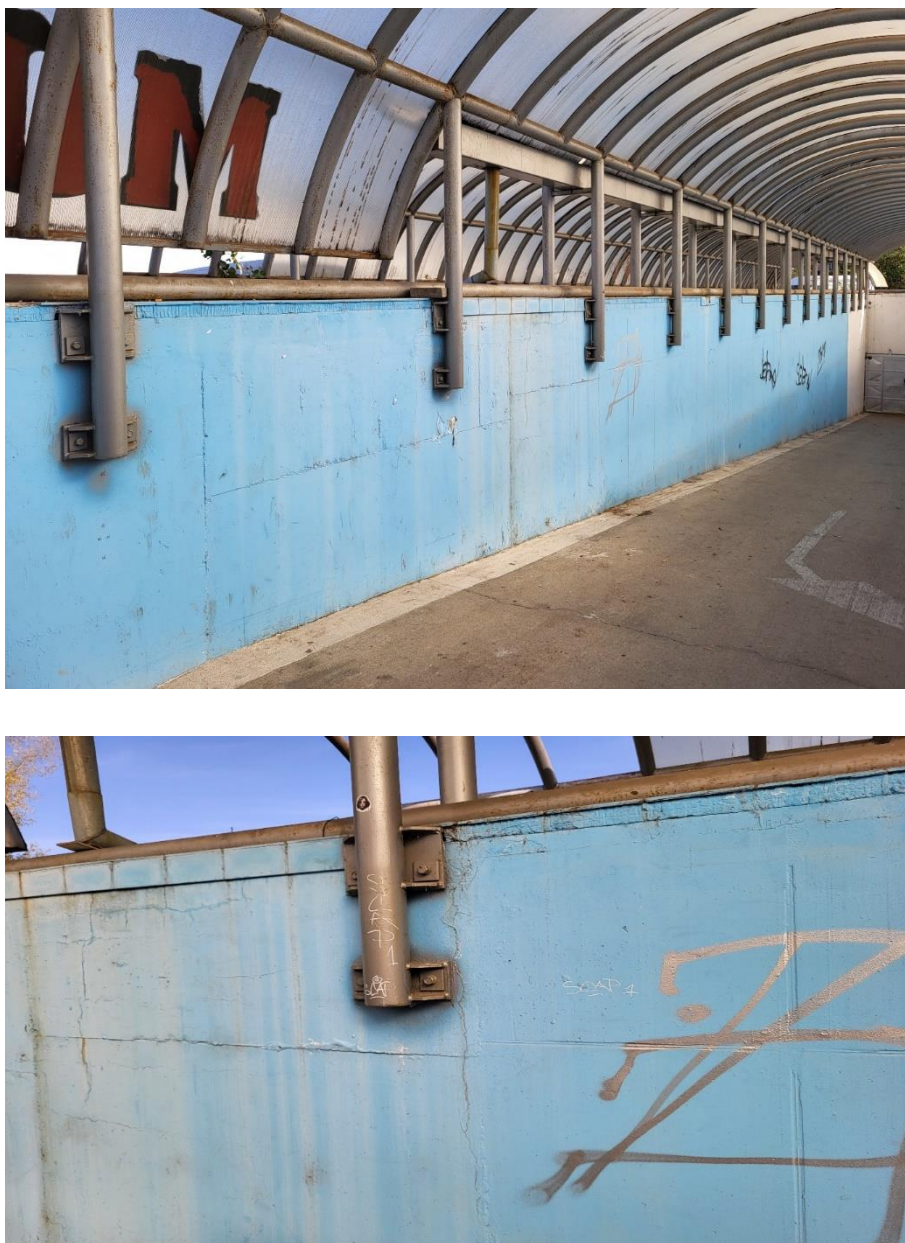
FOTO 6.2.12

Vjezdová resp. výjezdová rampa má bočnice tvořeny železobetonovými stěnami. V železobetonu těchto stěn byly nalezeny trhliny vzniklé dotvarováním celé konstrukce. V místech trhlín není zřejmé zatékání vody a trhliny se jeví jako neaktivní a z hlediska statického jsou nevýznamné.

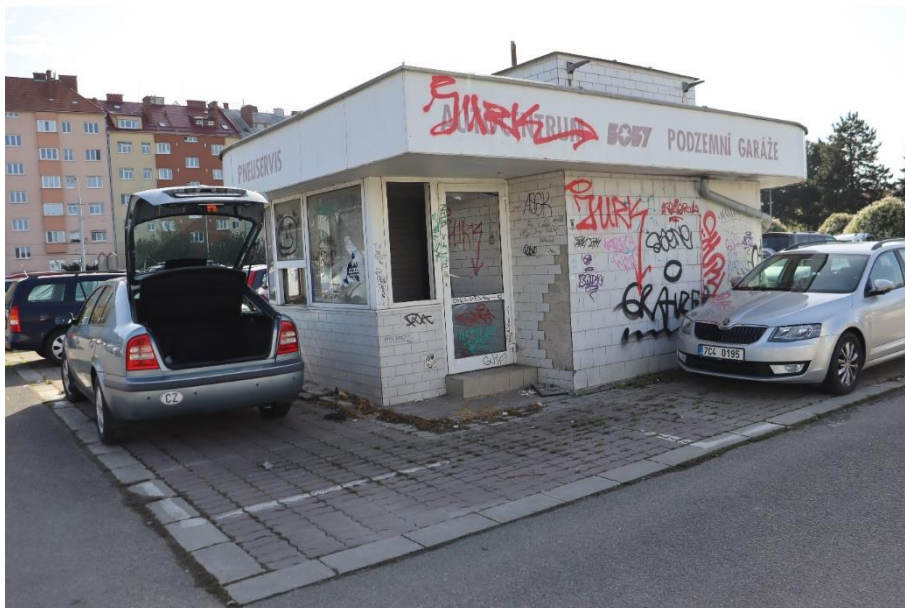
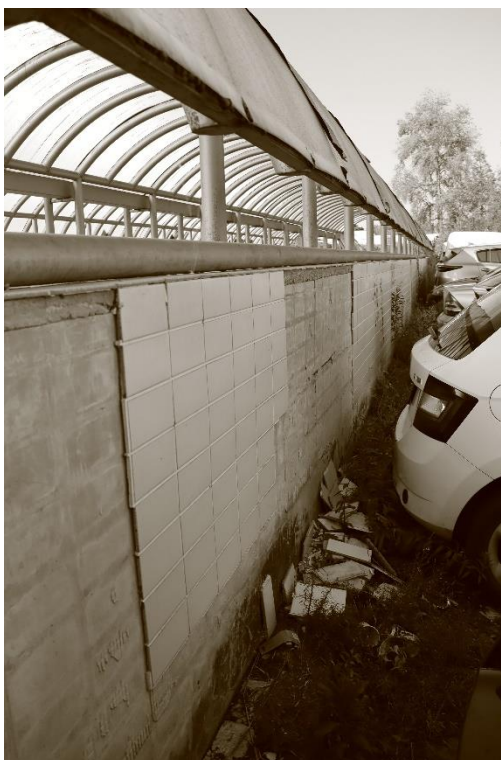
FOTO 6.2.13

Na stěnách nadzemních objektů byl nalepen keramický obklad. Fotografie dokumentují plošné odpadávání obkladu do míst, kde parkují auta. Stavebně technický stav povrchových exteriérových úprav vystupujících objektů schodišťových těles je nevyhovující až havarijní především vzhledem k provozování venkovního parkoviště, a tedy s rizikem hmotných škod na zaparkovaných vozidlech.
