STAVBA 25 METROVÉHO BAZÉNU MPS LUŽÁNKY

ODBORNÉ POSOUZENÍ DŘEVIN

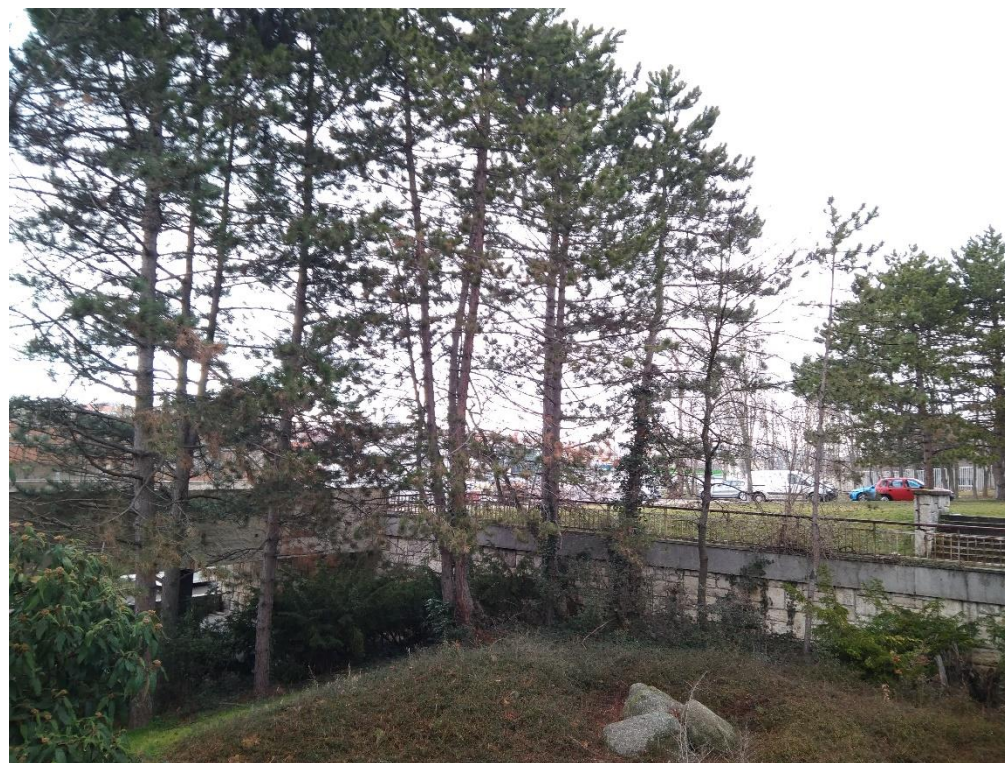
Obr. 2: Skupina borovic (taxony č. 2–12)

8	<i>Pinus nigra</i>	14	6	106			34			2	2	KS	611379	845/11	20 320 Kč	16 520	
9	<i>Pinus nigra</i>	14	6	89			28			2	3	KPB	611379	845/11	10 898 Kč	8 860	
10	<i>Pinus nigra</i>	13	5	97			31			2	2	KPB	611379	845/11	18 218 Kč	14 811	
11	<i>Prunus avium</i>	9	5	59			19			2	3	KS	611379	845/11	5 627 Kč	4 575	náletová dřevina, neperspektivní
12	<i>Pinus nigra</i>	8	3	40			13			3	4	KS	611379	845/11	1 956 Kč	1 590	jendostranná koruna
13	<i>Pinus nigra</i>	13	7	119			38			2	2	KS	611379	845/11	23 454 Kč	19 068	
14	<i>Pinus nigra</i>	13	5	177			56			3	3	KS	611379	845/11	7 941 Kč	6 456	zastíněný
15	<i>Pinus nigra</i>	12	7	104			33			2	2	KPB	611379	845/11	20 320 Kč	16 520	okraj porostu
16	<i>Pinus sylvestris</i>	12	2	57			18			4	3	KPB	611379	845/11	1 177 Kč	957	
17	<i>Pinus sylvestris</i>	10	4	53			17			5	4	KS	611379	845/11	1 545 Kč	1 256	zastíněný v podrostu, neperspektivní
18	<i>Pinus nigra</i>	14	7	49			16			3	4	KS	611379	845/11	4 359 Kč	3 544	zastíněný

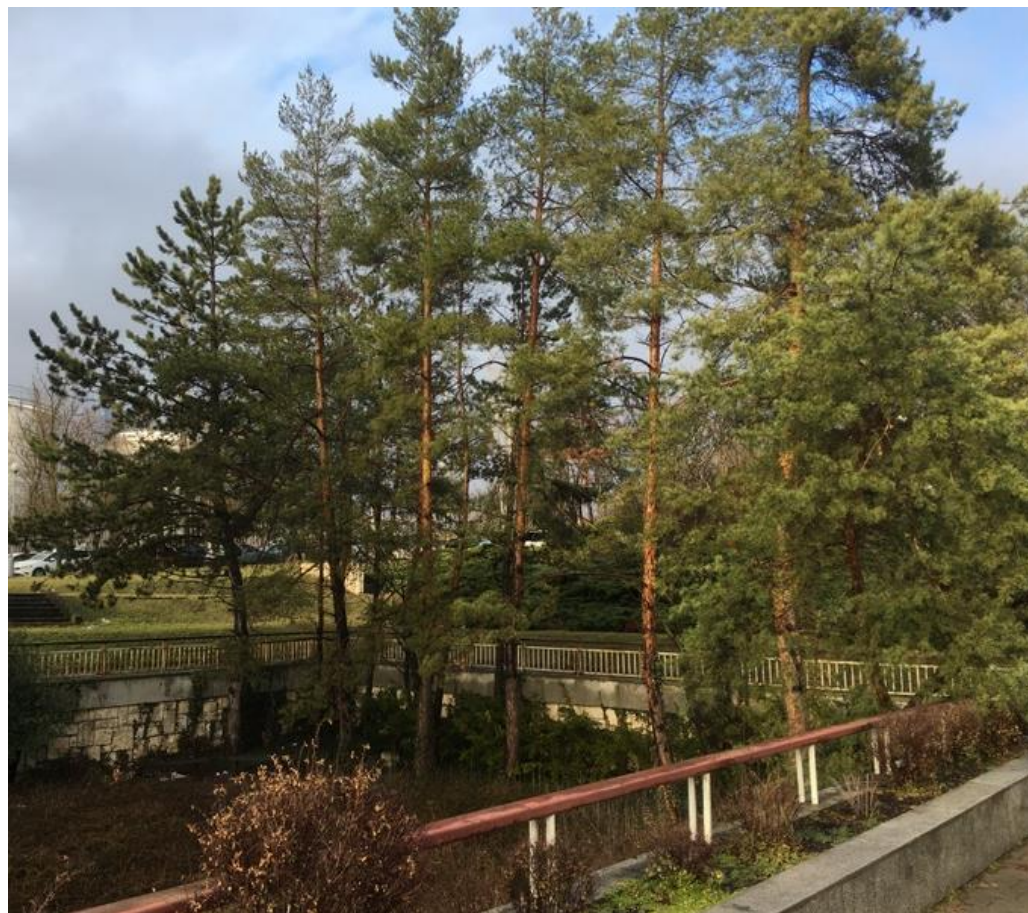
Obr. 4: Skupina borovic č. 15–30

19	<i>Pinus sylvestris</i>	12	2	60			19			3	4	KS	611379	845/11	1 030 Kč	837	zastíněný
20	<i>Prunus avium</i>	5	4	40			13			3	4	KS	611379	845/11	1 453 Kč	1 181	utlačený v podrostu, náletová dřevina
21	<i>Pinus sylvestris</i>	13	4	91			29			4	4	KS	611379	845/11	2 501 Kč	2 033	náklon, zlomy v koruně
22	<i>Pinus sylvestris</i>	15	6	53			17			4	4	KS	611379	845/11	2 868 Kč	2 332	zastíněný, neperspektivní jedinec, v zápoji
23	<i>Pinus nigra</i>	11	3	72			23			3	3	KPB	611379	845/11	4 118 Kč	3 348	okraj porostu, částečně zastíněný
24	<i>Pinus sylvestris</i>	12	5	83			26			3	2	KS	611379	845/11	14 342 Kč	11 660	zápoj, jednostranná koruna, suché větve
25	<i>Pinus sylvestris</i>	15	8	90			29			3	2	KS	611379	845/11	14 342 Kč	11 660	zápoj, jednostranná koruna, suché větve
26	<i>Rhus typhina</i>	6	5	41			13			4	5	KS	611379	845/11	1 007 Kč	819	neperspektivní jedinec, v zápoji, poškození kmene, havarijní
27	<i>Rhus typhina</i>	6	4	42			13			4	4	KS	611379	845/11	637 Kč	518	v podrostu, odumírá

28	<i>Pinus sylvestris</i>	11	4	57			18			3	3	KS	611379	845/11	3 876 Kč	3 151	
29	<i>Pinus sylvestris</i>	16	8	111			35			3	3	KS	611379	845/11	13 914 Kč	11 312	
30	<i>Pinus sylvestris</i>	14	7	84			27			3	3	KS	611379	845/11	11 473 Kč	9 328	zápoj, suché větve

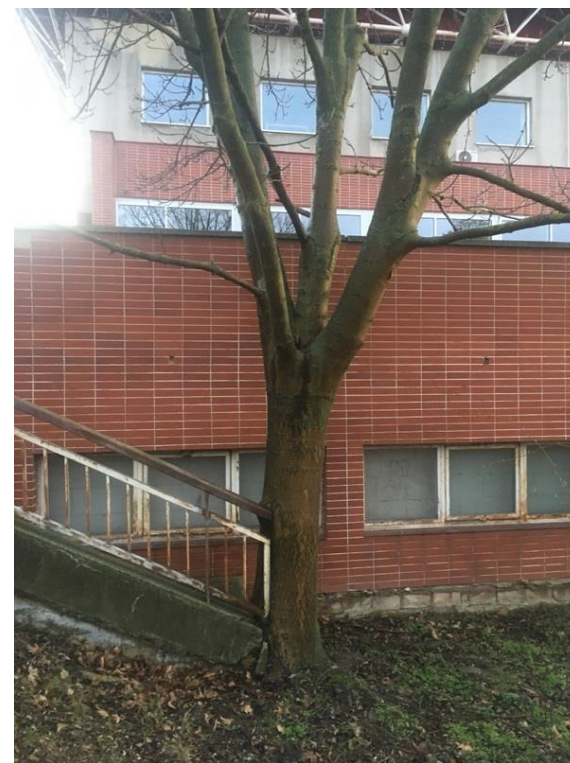
p.č.	taxon (botanicky)	výška (m)	šířka koruny	obvod kmene 1	obvod kmene 2	obvod kmene 3	průměr kmene 1	průměr kmene 2	průměr kmene 3	vitalita	zdravotní stav	Pěstební opatření	k. ú.	parcelní číslo	ocenění společenské hodnoty	bodové ocenění společenské hodnoty	poznámka
31	<i>Rhus typhina</i>	6	6	62			20			4	5	KPB	611379	845/11	1 454 Kč	1 182	náklon nad cestou, odumírající, poškození kmene - saprofity
32	<i>Pinus sylvestris</i>	6	5	68			22			3	5	KS	611379	845/11	3 824 Kč	3 109	nepřirozený náklon nad cestou, nebezpečný neočekávaný zlom
33	<i>Prunus avium</i>	10	10	98			31			2	2	RZ	611379	845/10			
34	<i>Acer negundo</i>	9	8	65			21			3	3	KS	611379	845/10	8 718 Kč	7 088	náletová dřevina
35	<i>Crataegus monogyna</i>	6	6	33	38	30	11	12	10	4	4	KS	611379	845/10	2 930 Kč	2 382	měřeno v 1 m, odumírá, saprofity
36	<i>Swida sanguinea</i>	6	6	42	37	35	13	12	11	3	3	KS	611379	845/11	977 Kč	794	měřeno v 1 m
37	<i>Fraxinus excelsior</i>	11	12	135			43			3	3	KPB	611379	845/11	13 712 Kč	11 148	náletová dřevina, tlakové větvení, vrůstá do zábradlí a dlažby

Obr.6: taxon č. 37 (vrostlý do zábradlí)

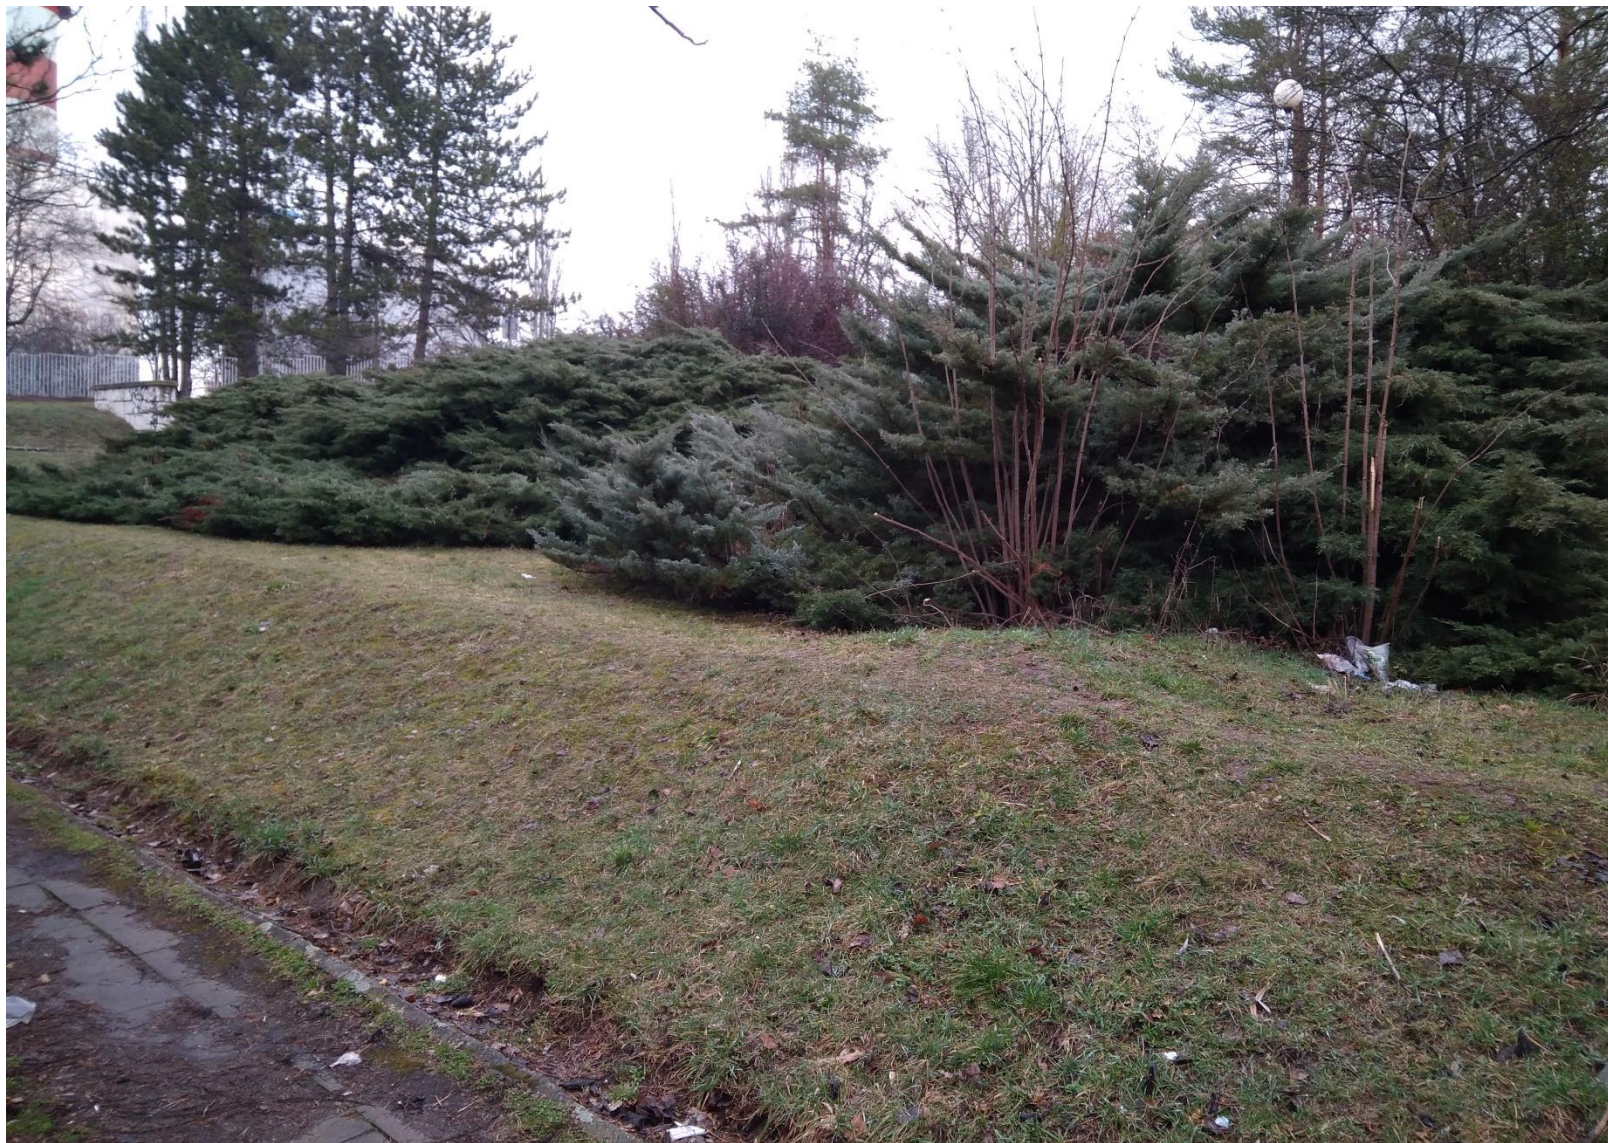
Keřové skupiny budou v celém rozsahu vykáceny. Celkem je navrženo k odstranění 1000 m² plochy keřů. Jedná se často o náletové dřeviny. Rozsáhlá skupina Jalovců (*Juniperus*) je přerostlá a velmi neperspektivní pro další využití prostoru. Ve vnitrobloku je hojně rozšířen skalník (*Cotoneaster*), který zakrývá povrch půdy a tím tak tvoří neprostupný porost.

<i>Crataegus monogyna</i>	3,0	10							
SK	19	<i>Juniperus sabina</i>	1,5	90	509	P	4	ODS	611379	845/10	
		<i>Sambucus nigra</i>	2,0	5							náletová dřevina
		<i>Rhus typhina</i>	0,5	5							nálet

Obr.7: Skupinové výsadby – Juniperus (SK 19)
