RESTAURÁČSKÝ PRŮZKUM A ZÁMĚR

Socha sv. Jana Křtitele
Brno - Černovice

MgA. Tomáš Martinák
©2020

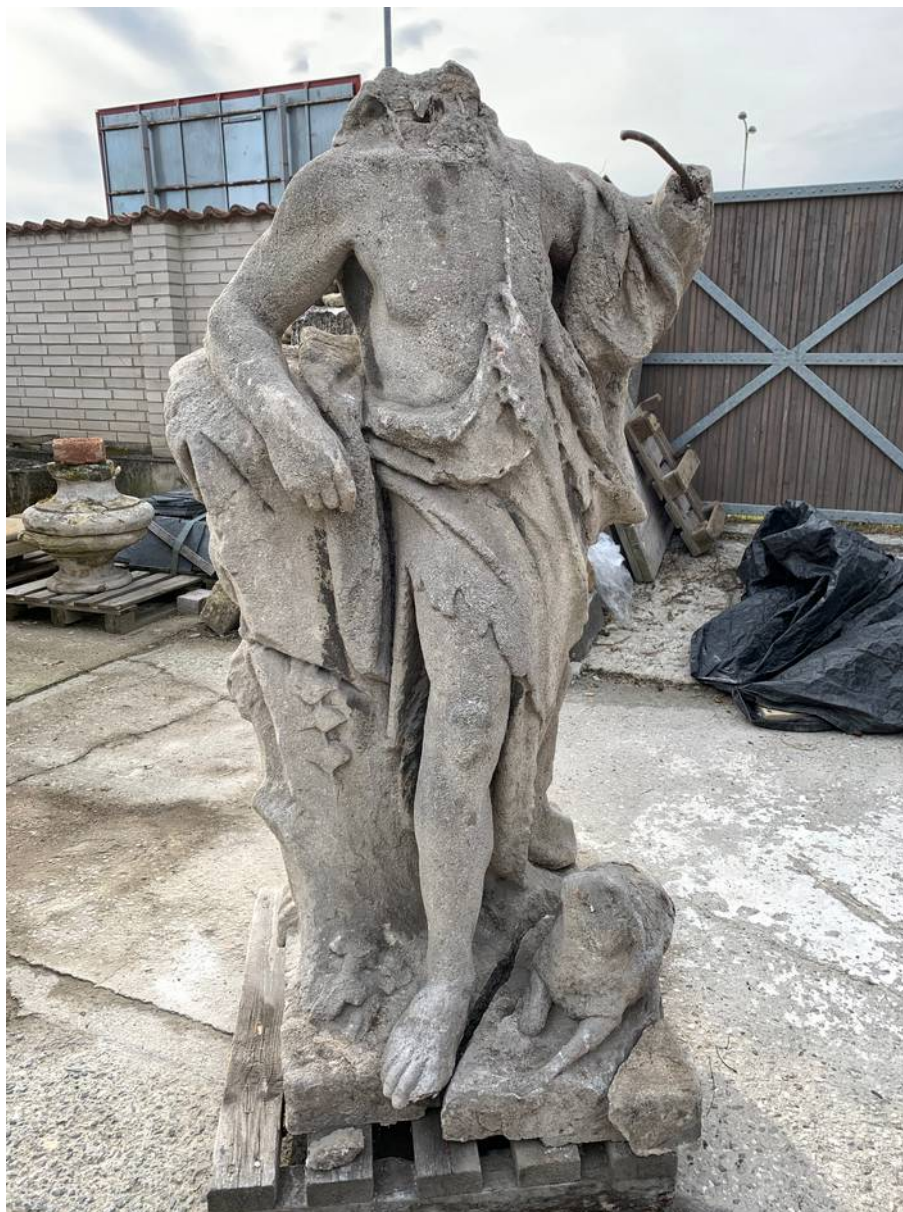
Socha sv. Jan Křtitele – celkový čelní pohled

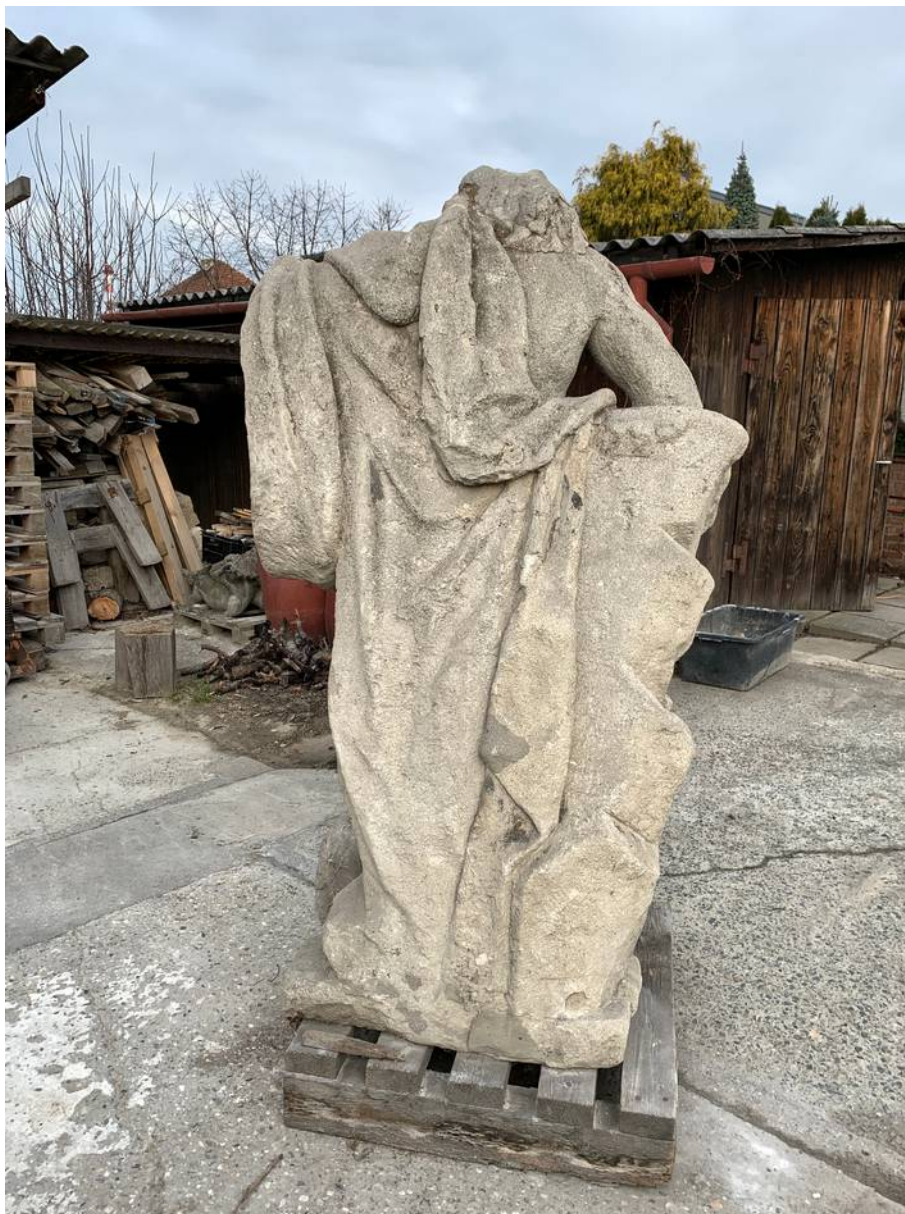
Socha sv. Jana Křtitele – celkový zadní pohled

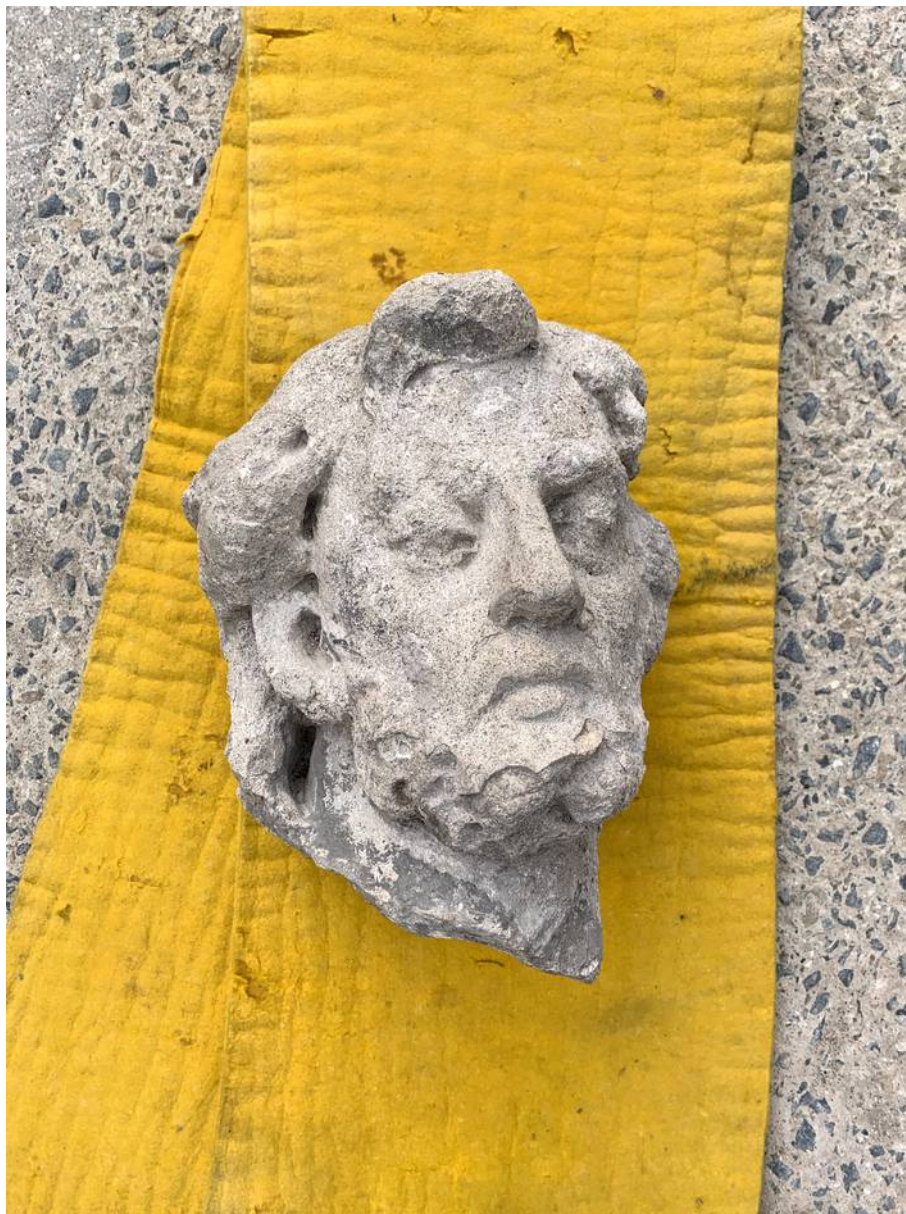
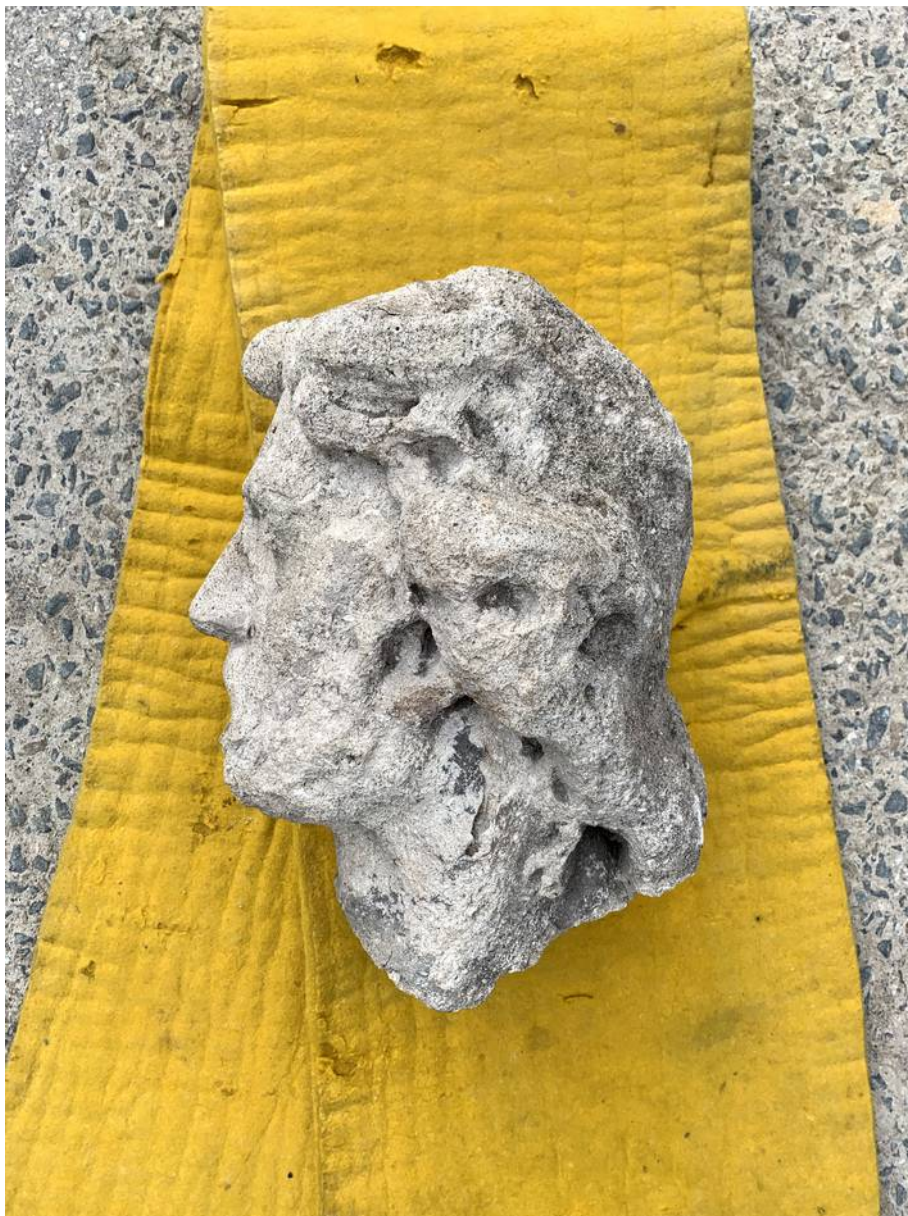
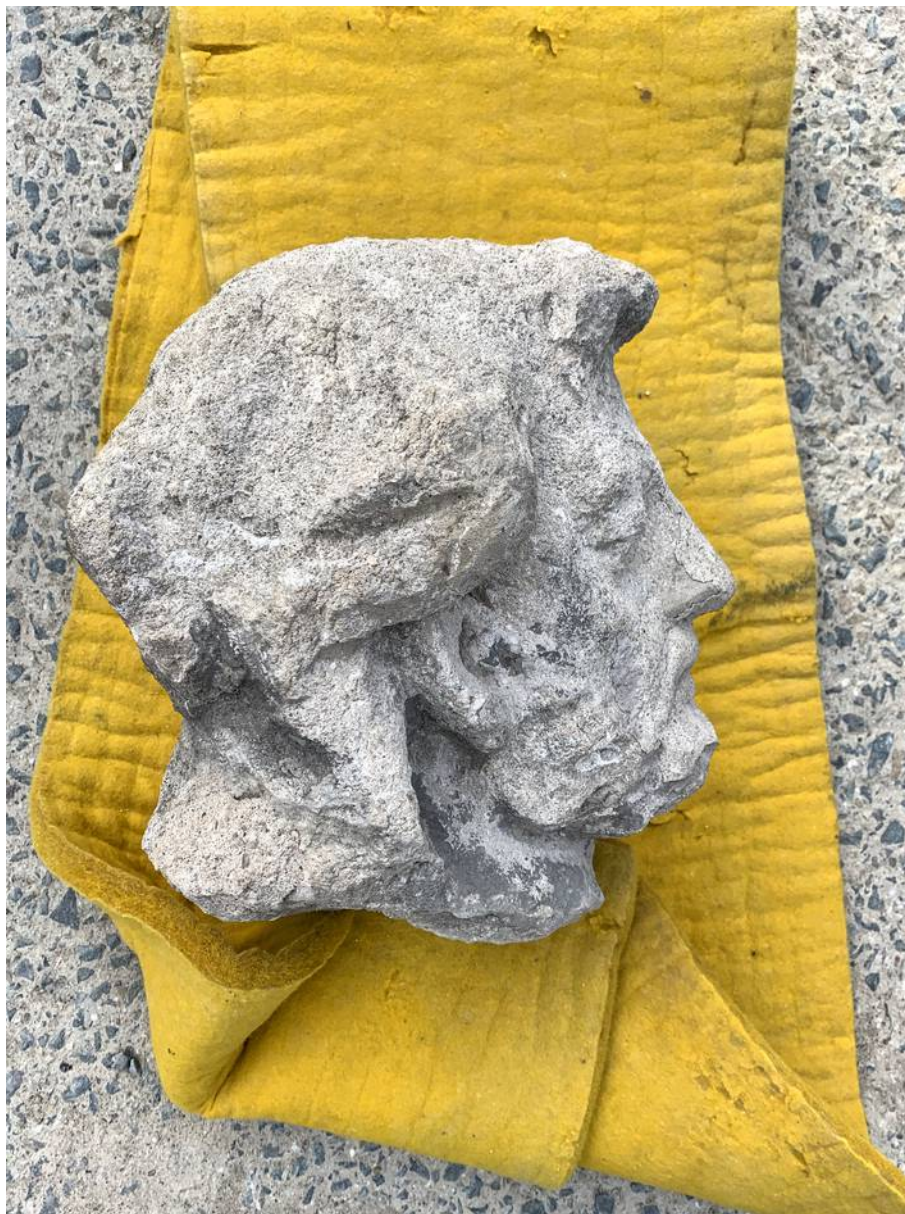
Detail odlomené hlavy světce

- Likvidace biologického napadení - nástřik sanačního prostředku BFA.
- Čištění - destilovaná voda bez chemických přísad, paročistič, plastové kartáče.
- Lokální konsolidace kamenné hmoty - KSE 100, KSE 300E (10% a 30% elastifikovaný konsolidant na bázi esterů kyseliny křemičité). Lepení odlomených částí CHS Epoxy 1200, nerez ocel.

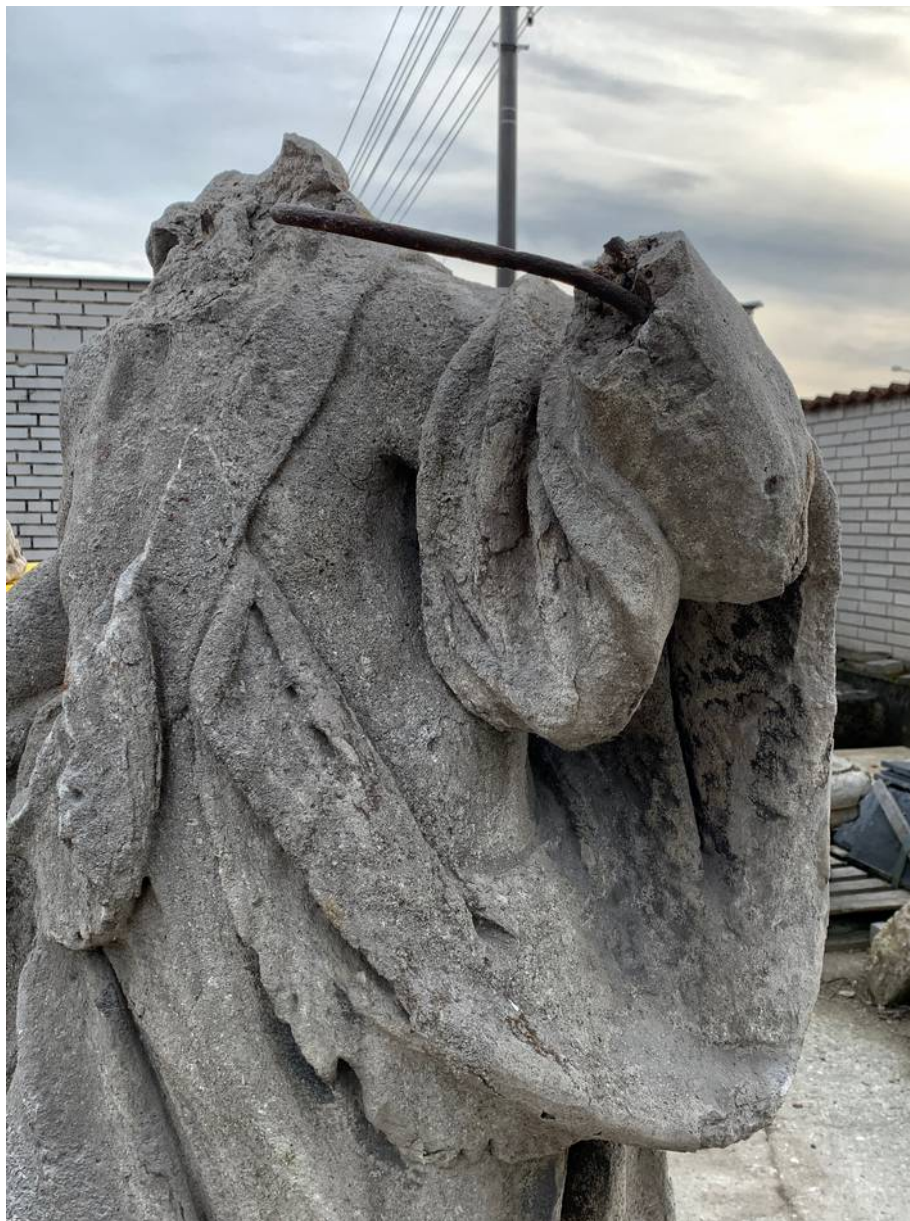
Figura světce je v současné době v havarijním, torzálním stavu. Figura vykazuje zcela zásadní mechanická poškození - v zápěstí odlomená levá ruka světce byla v minulosti restaurována (viz foto str.:22-24), v současné době se dochovala pouze kovová armatura (foto str.:15). Odlomen je z čelního pohledu také pravý roh plintusu s plastikou beránka, nicméně je dochován (foto str.:20). Hlava světce odlomena - dochována (foto str.:12-14,20).

Detail levé horní části figury s odlomenou levou rukou -
sekundární kovová armatura

- Lokální konsolidace kamenné hmoty - eventuální lokální zpevnění provést konsolidanty na bázi organokřemičitanů.
- Plastická retuš - lokální nahrazení dožilých nebo nevyhovujících vysprávek na soše světce. Je možné doplnit chybějící levou ruku světce dle historické fotodokumentace viz foto str.:22-24.

- Plastická retuš - lokálně materiálem RM (Restaurierenmörtel), probarveným pigmenty stálými v alkalickém prostředí. Tmel barevně a strukturálně přizpůsobit autentickému materiálu.
Doplnění chybějící levé ruky světce - nejprve bude dokoňponována v sochařské hlíně, po schválení je možné provést kopii formou výdusku z materiálu RM (Restaurierenmörtel). Pomocné formovací materiály: sádra, Lukopren.

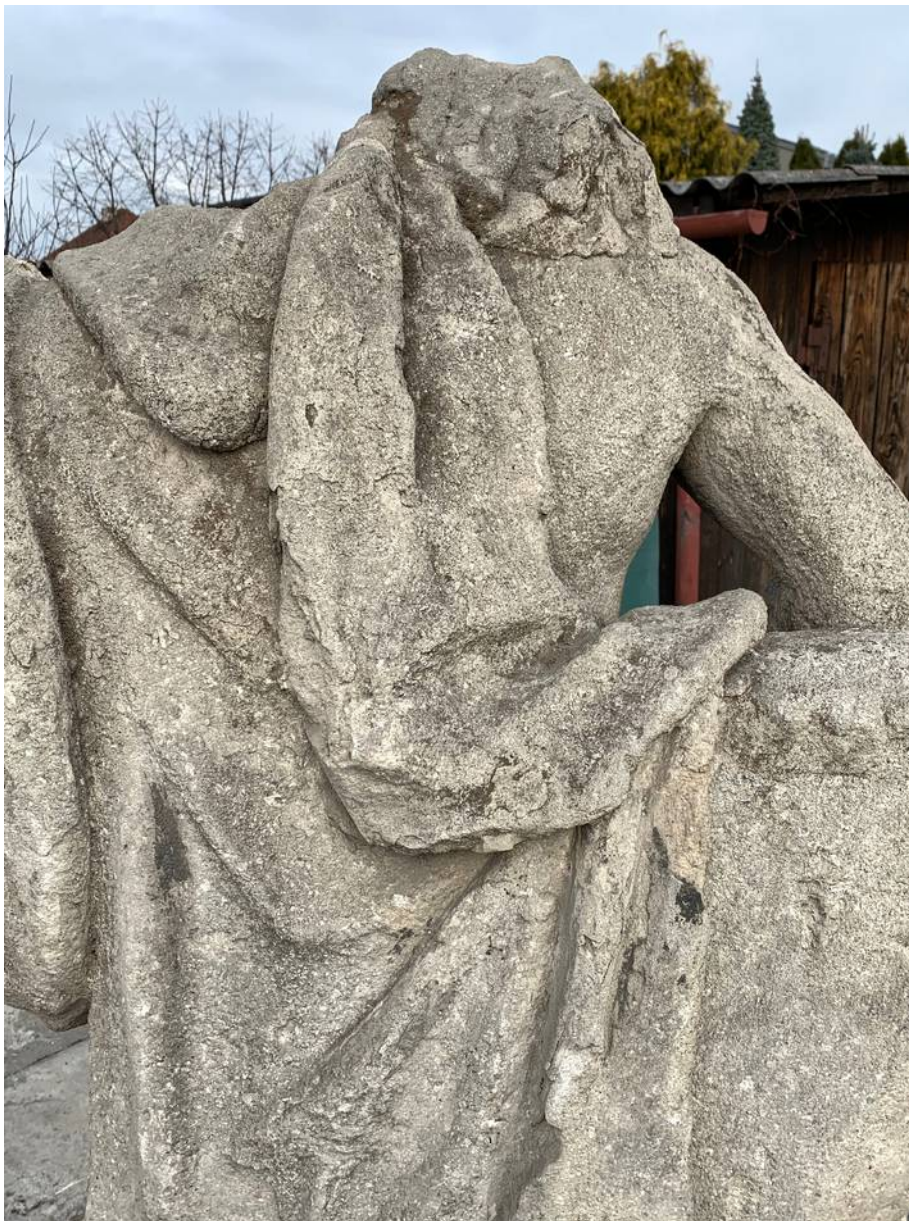
Na povrchu plastiky množství cementových vysprávek, vesměs tvarově, barevně a strukturálně nevyhovujících, dožilých.

Ve srážkových stínech trupu světce a skaliska černé uhlíkové krusty. Na spadových plochách materiál napaden biodepozity - mechy.

Detail horní části zad a drapérie - četné mechanické defekt,
sekundární tmely a lokální biologické napadení povrchu mechy

- Likvidace biologického napadení materiálu nástřikem sanačního prostředku.
- Čištění - šetrné odstranění prachových depozitů a biologických porostů vhodnou technikou. Vhodné bude patrně čištění mokrou cestou - párou.

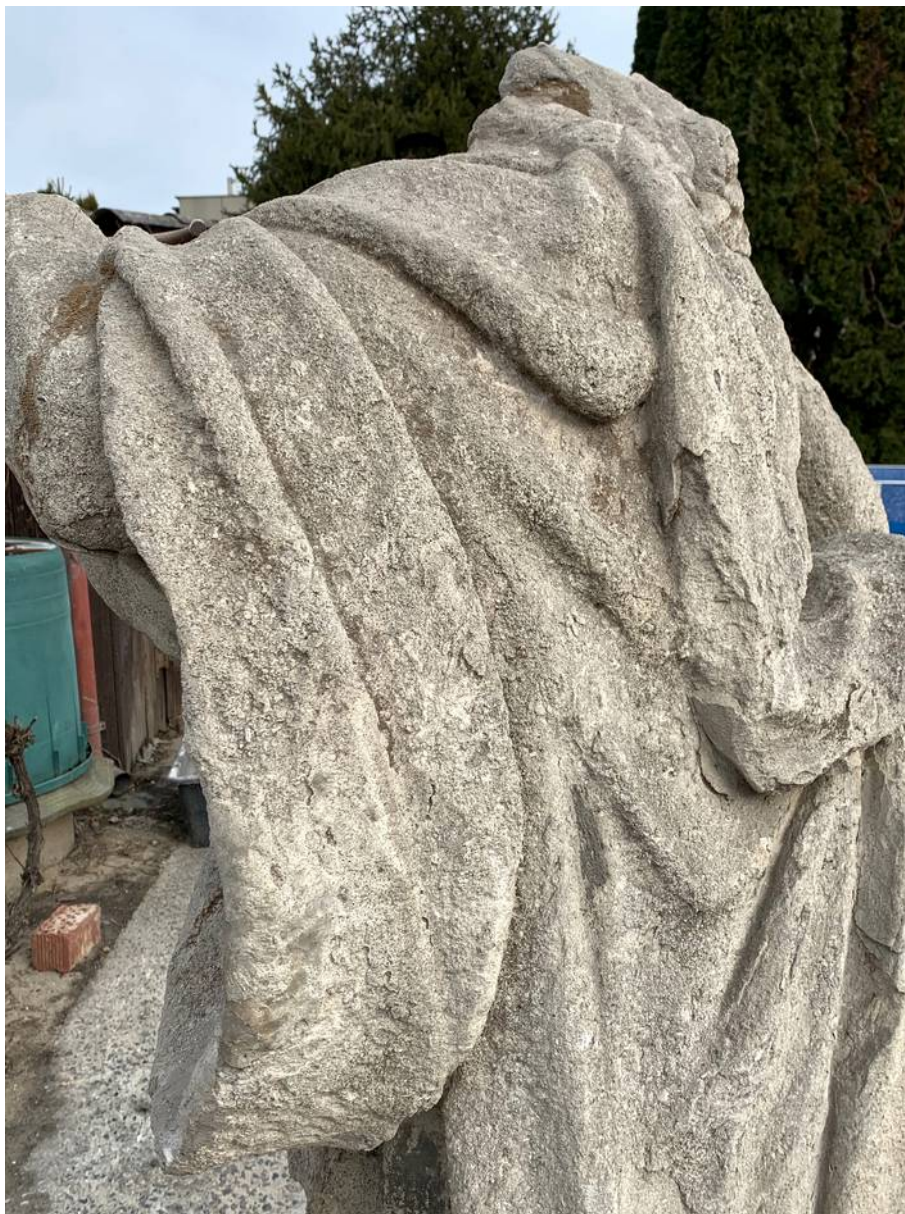
Detail drapérie horní části zad - četné mechanické defekty,
sekundární tmely a lokální biologické napadení povrchu mechy

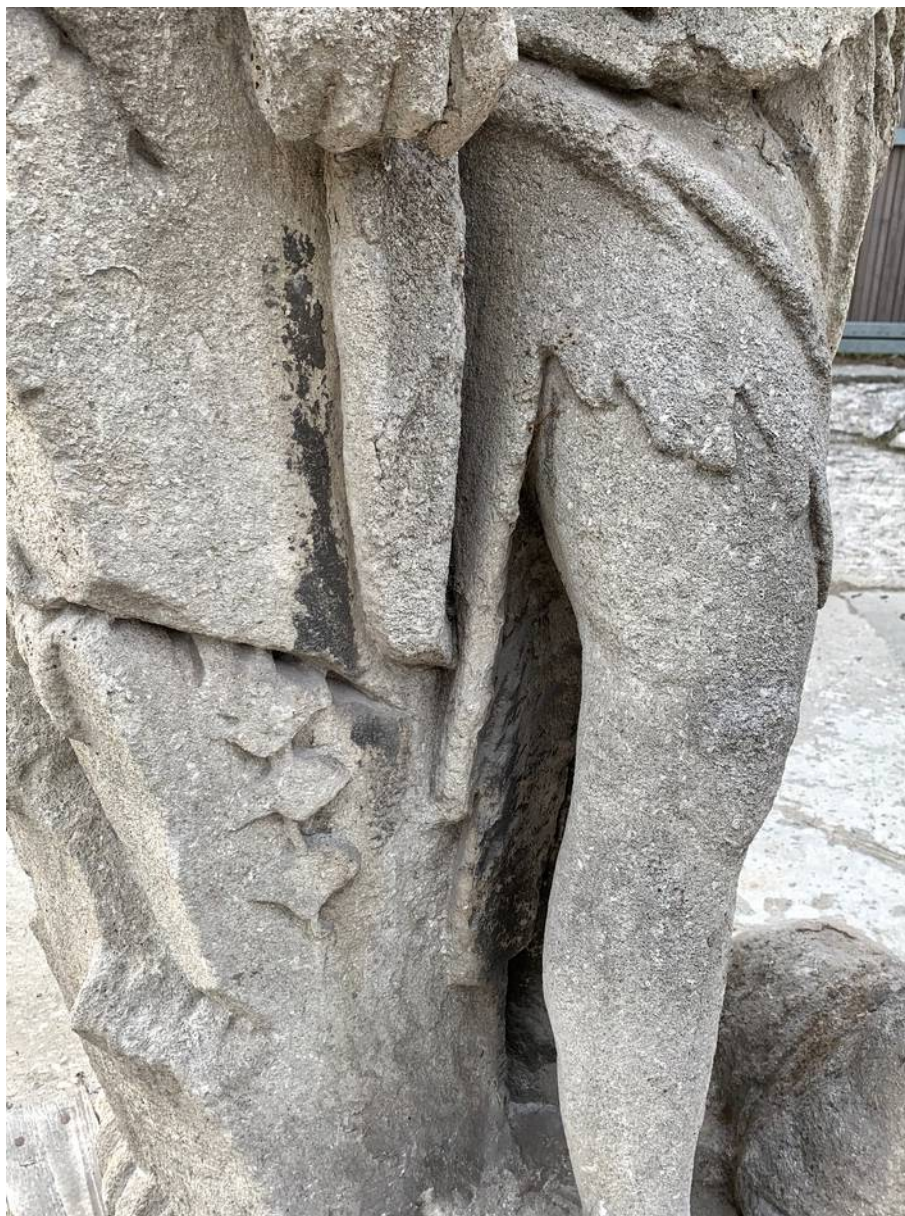
Detail spodní části figury – ve srážkových stínech uhlíkové
krusty

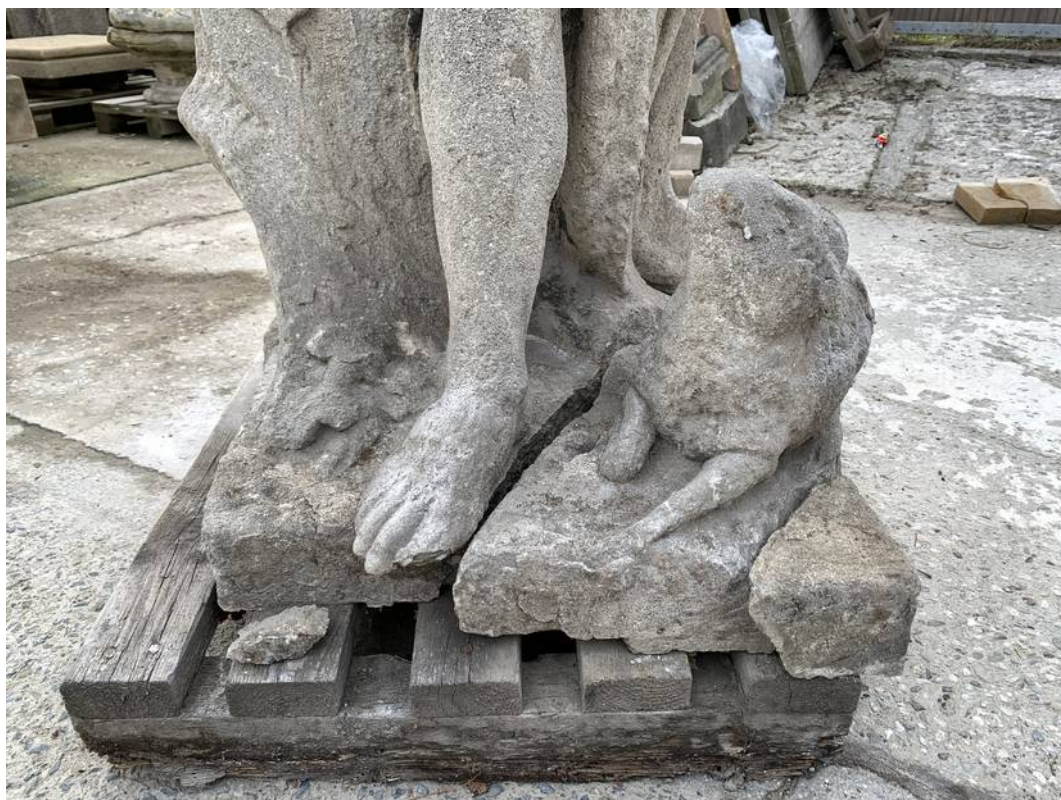
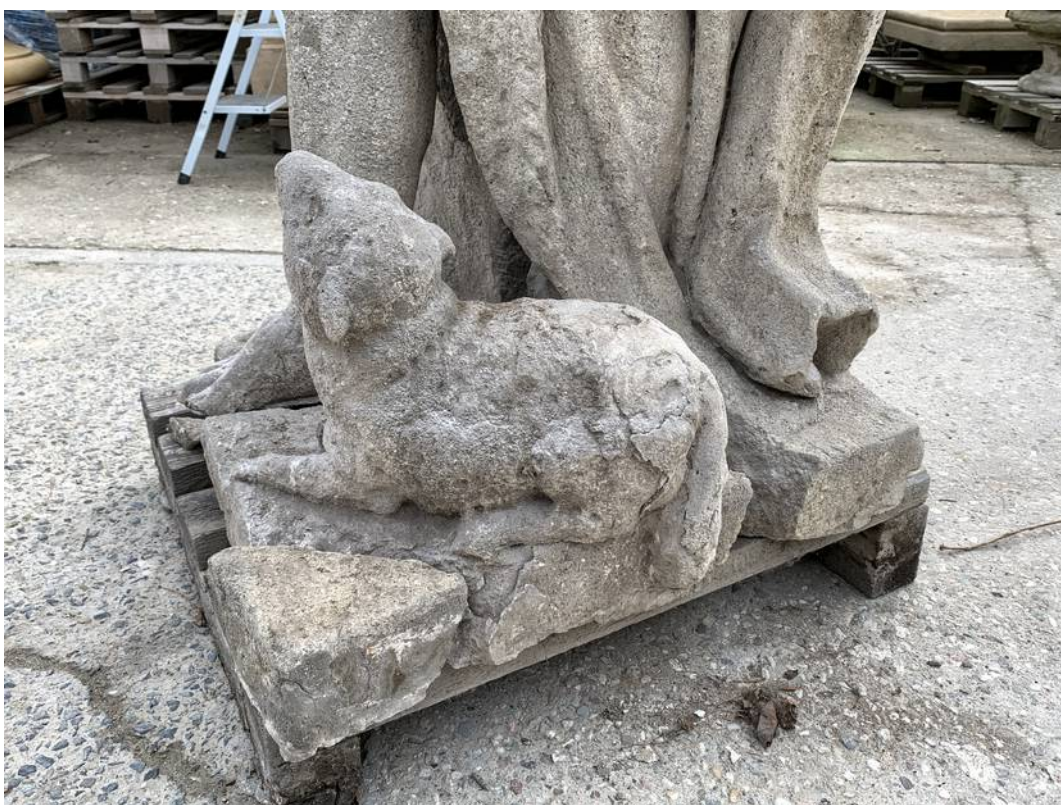
Detaily odlomené části plintusu s plastikou beránka - četné mechanické defekty a sekundární cementové tmely

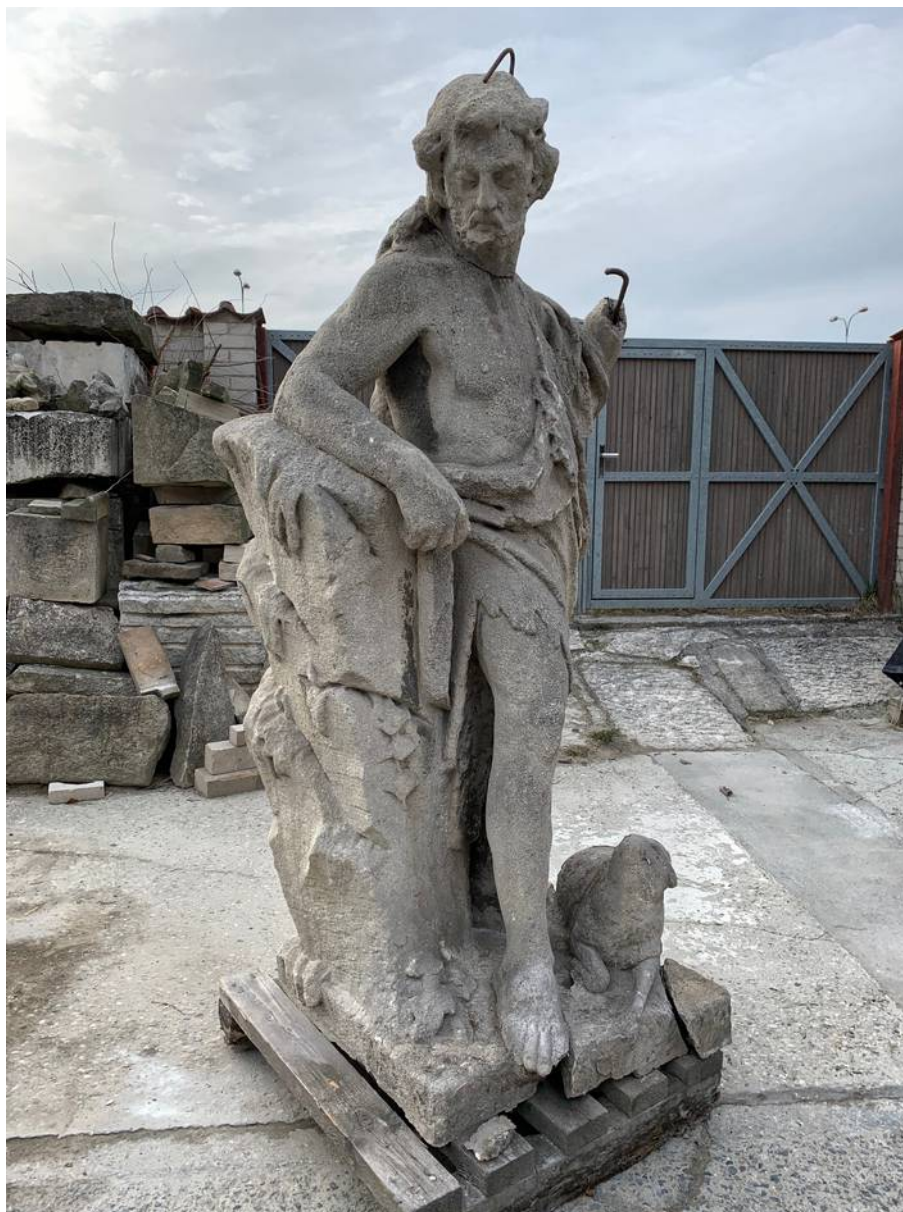
Celkový snímek světce s provizorně osazeným fragmentem hlavy

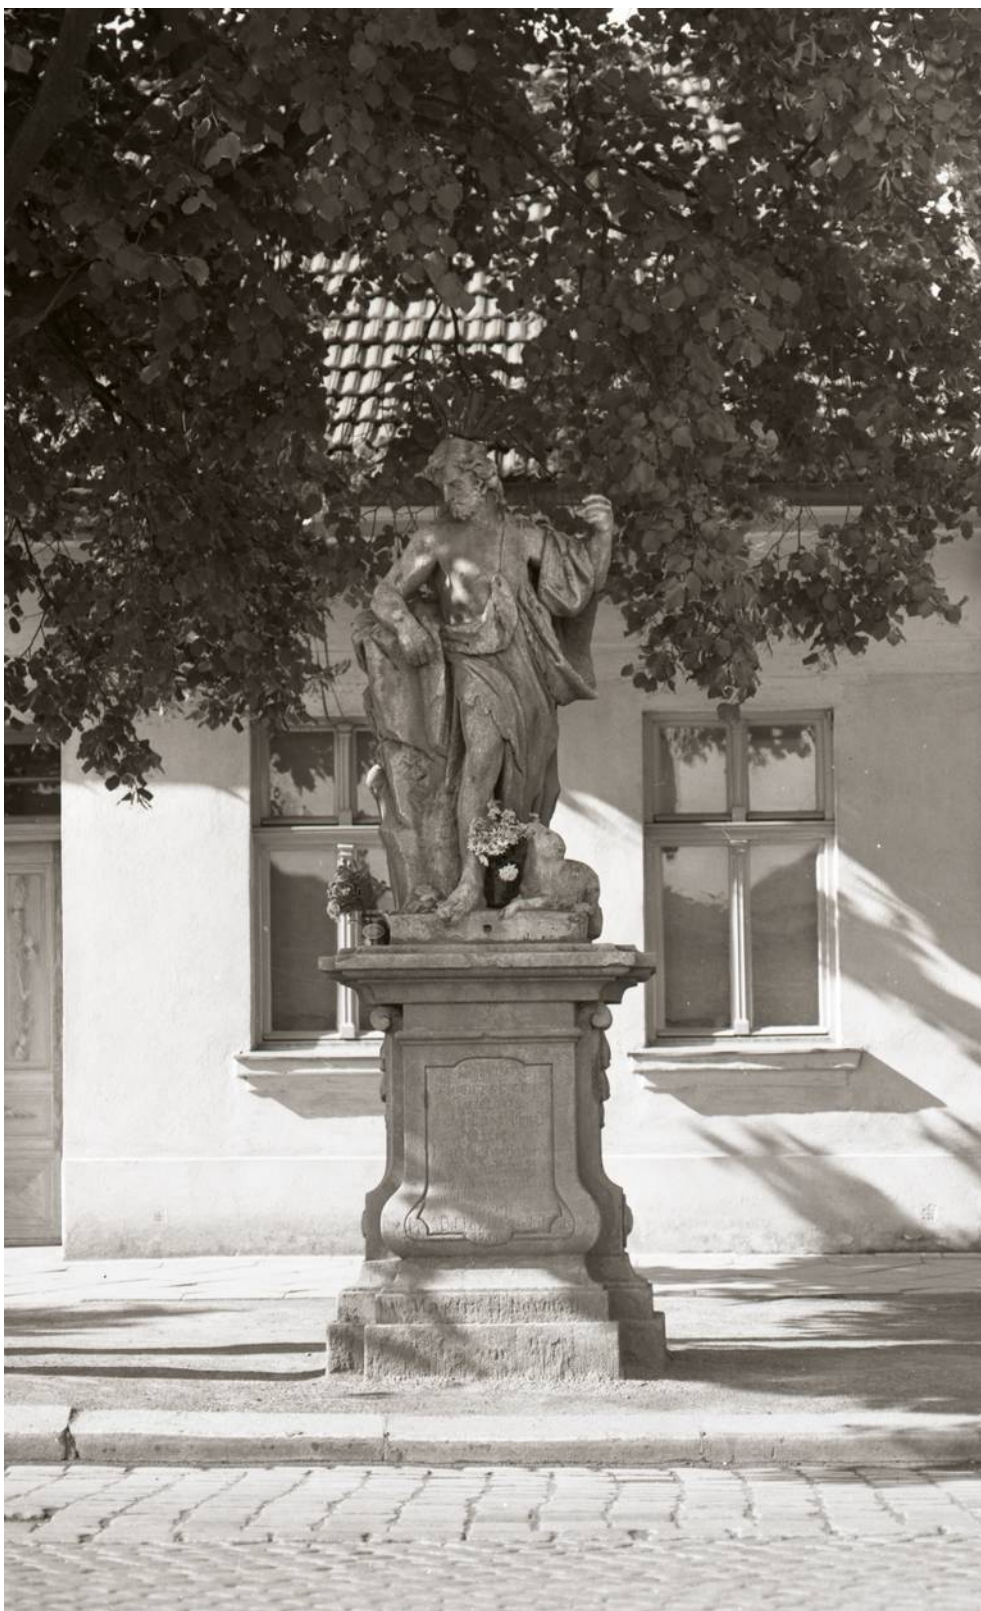
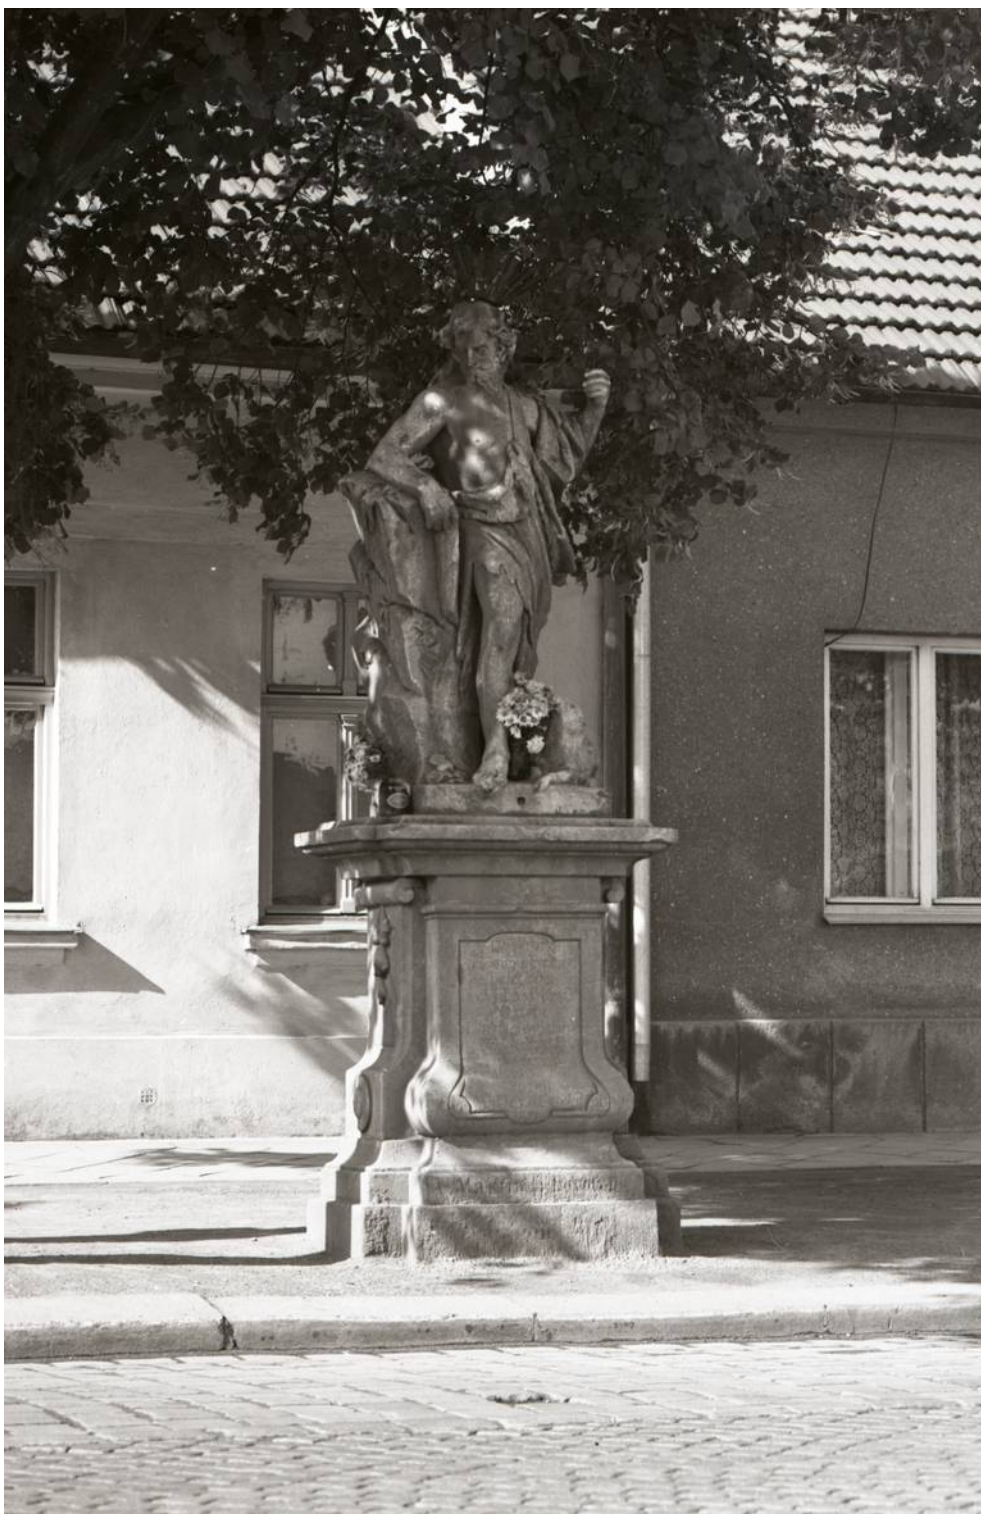
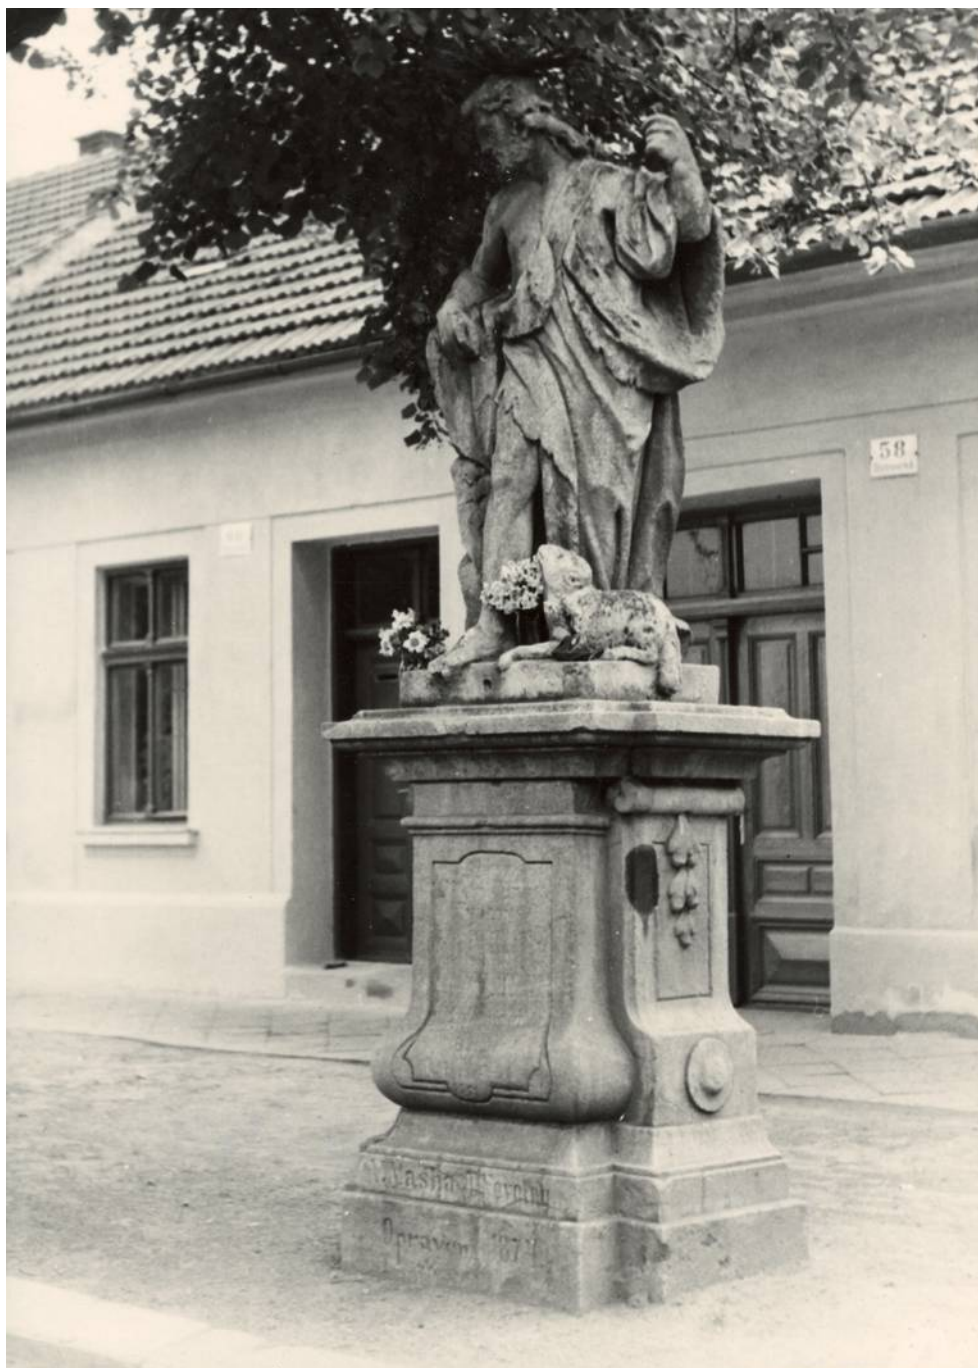
Celková fotografie sochy světce se soklovou architekturou na původním místě (archiv NPÚ; 2.pol.20.stol.)

Celková fotografie sochy světce se soklovou architekturou na
původním místě (archiv NPÚ; 2.pol.20.stol.)

- Eventuální doplnění svatozáře a atributu - v rámci restaurování je možné doplnit paprskovou svatozář, jejíž podoba je zřetelná na historické fotodokumentaci viz foto str.:22-24, eventuálně dle analogií i chybějící atribut v levé ruce světce.
