**BRNO, ČS BYSTRC -
REKONSTRUKCE STAVEBNÍ
ČÁSTI A TECHNOLOGIE**

Inventarizace zeleně

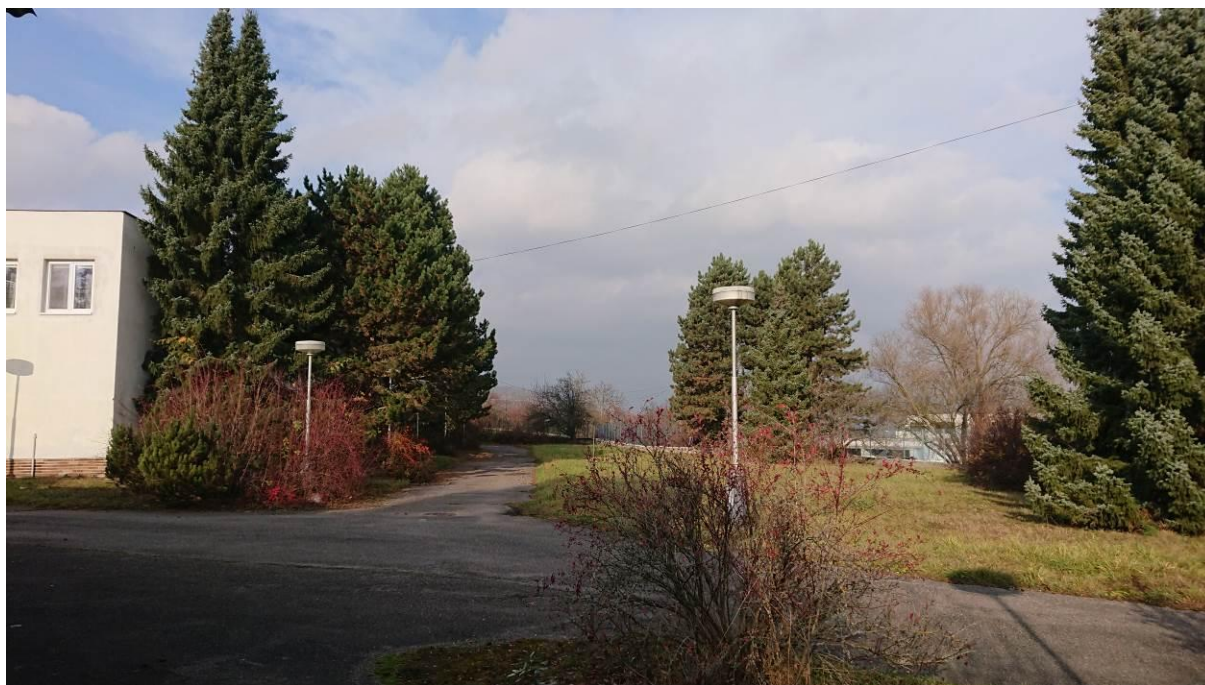
Pohled z jihu na sever (východní část areálu). Vlevo jehličnany a keře před budovou ČS, uprostřed v popředí dříví, v pozadí borovice černé a vpravo smrky omorika.

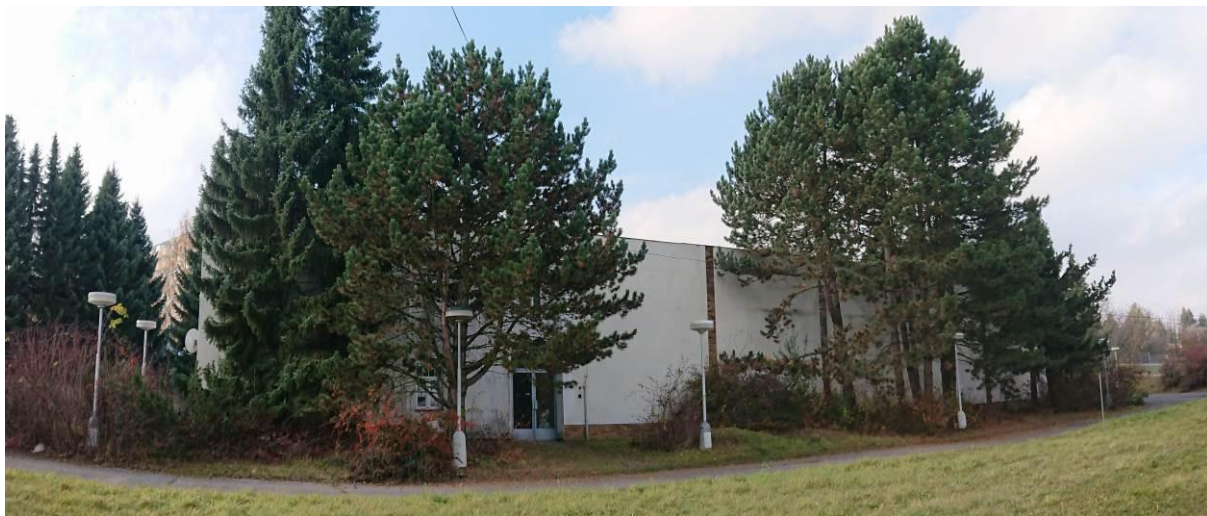
Před budovou ČS se nachází pás zeleně, který je z větší části pokryt keřovými skupinami (č. 20, 24, 33). Keře ve skupinách jsou značně prorostlé nálety. V místech trvalého zástinu pod zapojenými jehličnatými stromy vytváří řídké porosty. Prostoru dominují jehličnaté stromy (č. 21, 22, 23, 25-33). Zastupují je smrky omorika a borovice černé. Smrky omoriky jsou stejně jako v ostatních částech areálu vitálnější, jejich koruny méně prosychají. Naopak borovice černé jsou méně vitální, pod jejich korunami je značný opad jehličí a více prosychají. Všechny stromy v této části mají asymetrické koruny vlivem zapojení. Stromy v těsné blízkosti budovy a všechny keřové porosty budou odstraněny z důvodu opravy fasády. Dále budou odstraněny dřeviny v pásu ochranného pásma vodovodu.

Pohled na čelní stranu budovy ČS s vzrostlými smrky omorika a borovicemi černými, v podrostu keře.

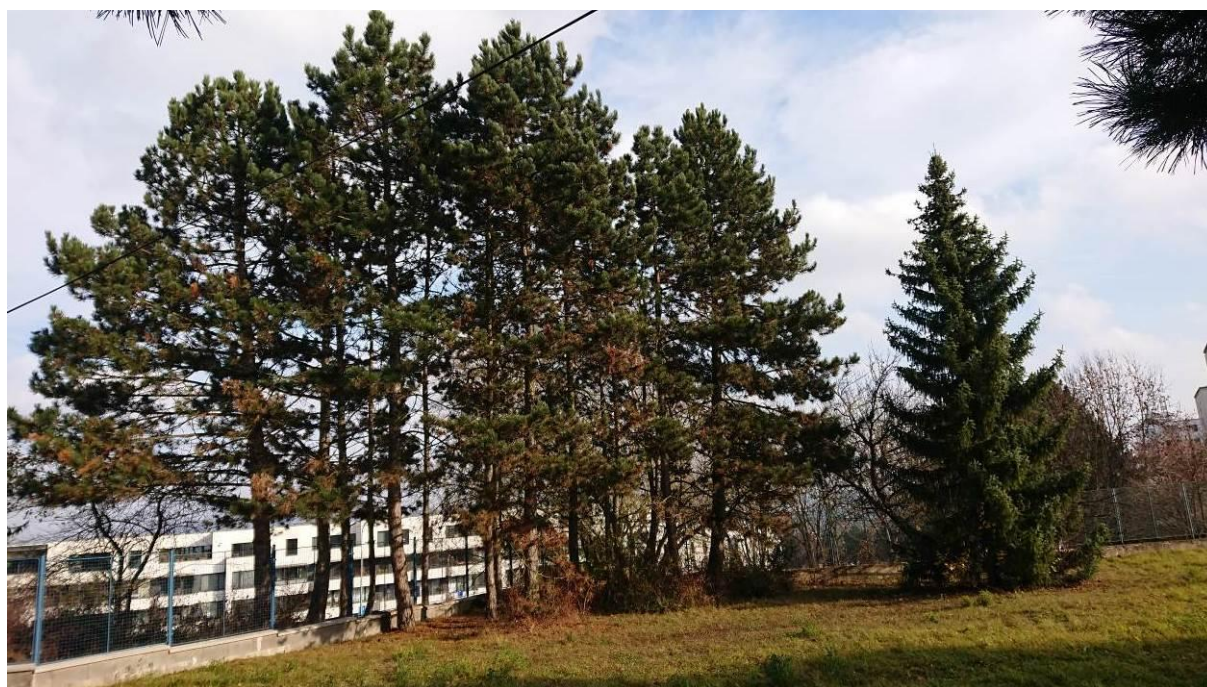
Celou západní hranici areálu lemují zapojené skupiny jehličnatých stromů (č. 44, 46 a 49). V severozápadním rohu areálu se nachází borovicový porost (č. 44). Borovice černé zde rostou v zápoji, byly vysazeny příliš nahusto. Stromy uvnitř prosychají a mají úzké asymetrické koruny. Na zemi se nachází několik spadlých kmenů. Část porostu bude odstraněna a v rámci celého porostu je navržena probírka, tzn. odstranění slabších a neperspektivních jedinců za účelem uvolnění korunového prostoru. U ponechaných stromů bude po ukončení kácení proveden bezpečnostní řez a bude odstraněn řídký podrost keřů. Skupina č. 46 se skládá převážně ze smrků omorik a je doplněna smrky pichlavými. Stejně jako i jinde v areálu působí smrky omorika vitálnějším dojmem, než ostatní jehličnany – zde smrky pichlavé. Ty jsou více proschlé a obrůstají lišejníky. V této skupině se v jejím JZ rohu nachází tři zcela suché stromy, které je nutné pokácet. Po celé délce západního oplocení bude proveden ořez větví pro potřebu stavby. Dále budou odstraněny i řídké keřové porosty v celé délce oplocení. Skupina č. 49 se skládá pouze ze smrků omorik, bude odstraněna z důvodu vedení a ochranného pásma vodovodu.

Skupina borovic v SV rohu areálu. Vedle vpravo smrk omorika.

Probírky budou provedeny u následujících položek a ve skupinách s č.: 10, 16, 17, 44 – 10 ks probírek (suché a spadlé stromy) a 46 – 3 ks probírek.

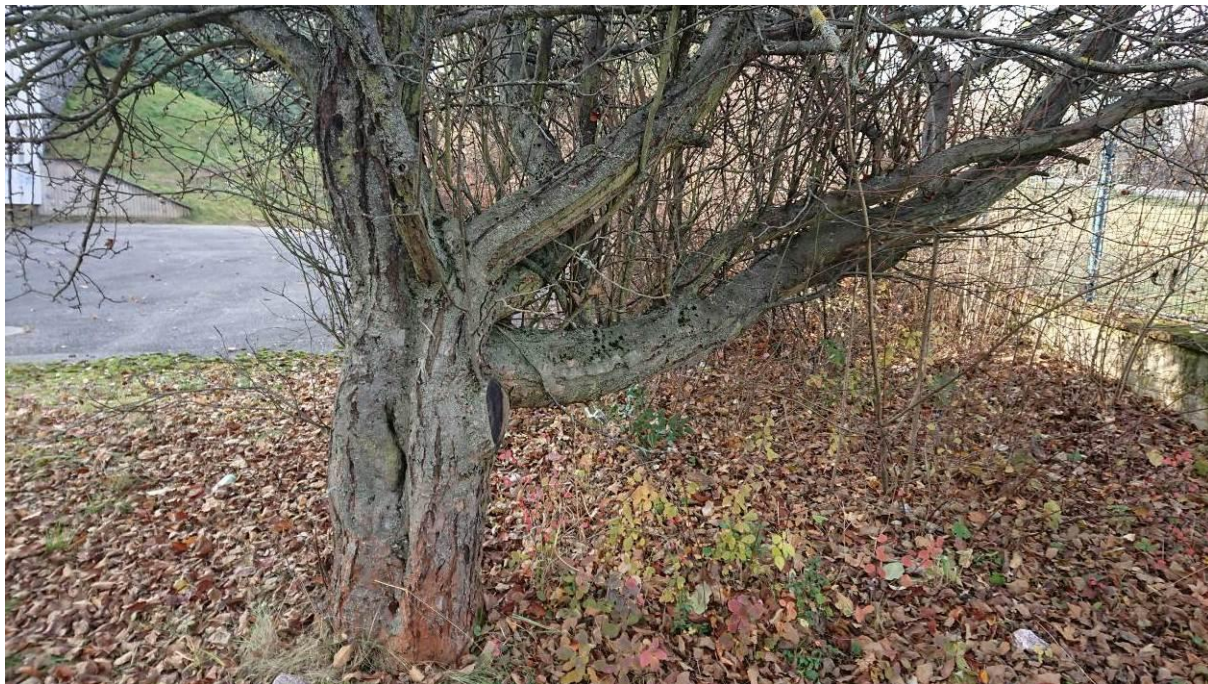
Severní strana areálu zahrnuje pás zeleně, kde se nachází stará jabloň (č. 35), skupiny keřů (36 a 38), mladá třešeň (č. 37) a jehličnaté stromy (č. 39-44). Jabloň je zřejmě stejného stáří jako výše zmiňovaná meruňka. Trpí značnými defekty a z hlediska sadovnického je spíše nevyužitelná. Keřové skupiny se skládají opět z mochen, svíd, dřšťálů, hlohyní a skalníků prorůstajícími zejména nálety růží a ptačího zobu. Obě skupiny budou odstraněny. Na svahu dále jsou vysazeny jehličnaté stromy. Blíže keřovým skupinám jsou to smrky omoriky (č. 39), které jsou vitální, méně prosychají. Vedle nich rostou smrky pichlavé (č. 40-43), které více prosychají a zejména dva přední smrky nejsou velmi vitální. Dřeviny budou odstraněny, nacházejí se v ochranném pásmu vodovodu a v těsné blízkosti stavby (nové zpevněné plochy).

Defekty na jabloni.

Jde o položky s těmito poř. č.: 1, 2, 5, 6, 19, 20, 21, 22, 24, 25, 27, 28, 29, 30, 31, 34, 35, 36, 37, 38, 39, 40, 41, 42, 43, 44 – část 78 m², 45, 46 – část 30 m², 47, 48, 49, 50, 51, 52, 55 a 56 - část 30 m².

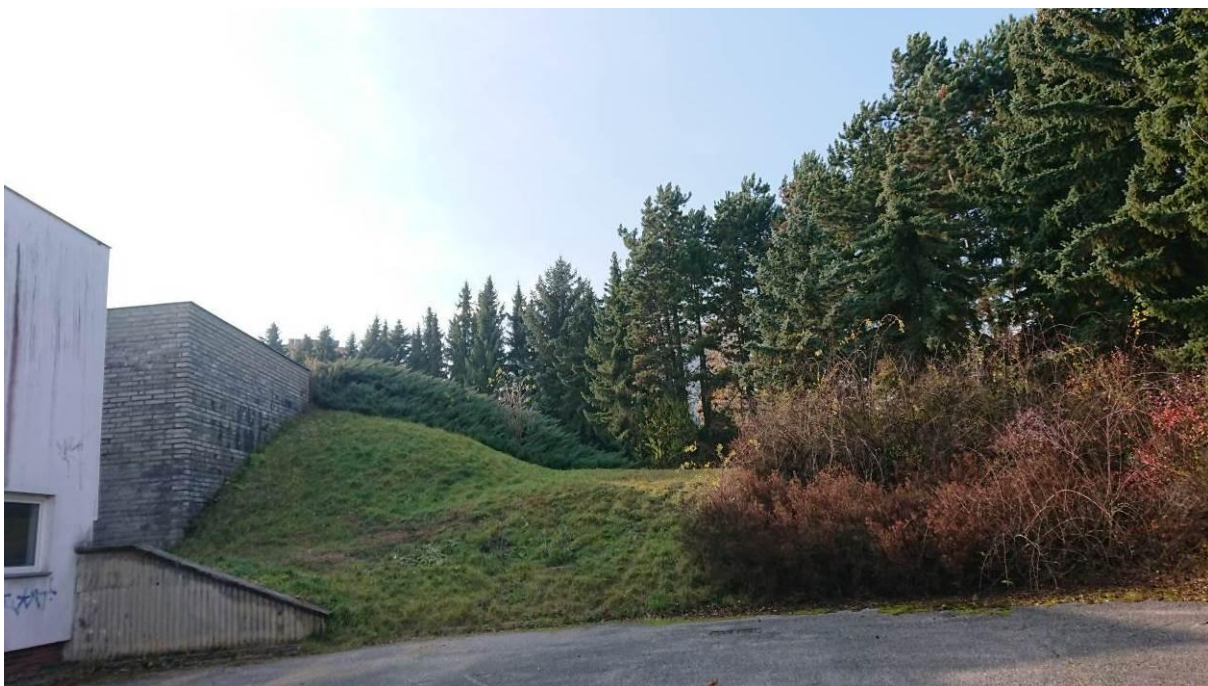
Pohled na za budovou ČS v severní části. V popředí vpravo skupina listnatých keřů, za ní smrky pichlavé a dále borovice černé a skupina smrků omorik. Svah nad nádržemi pokrývá porost jalovců.

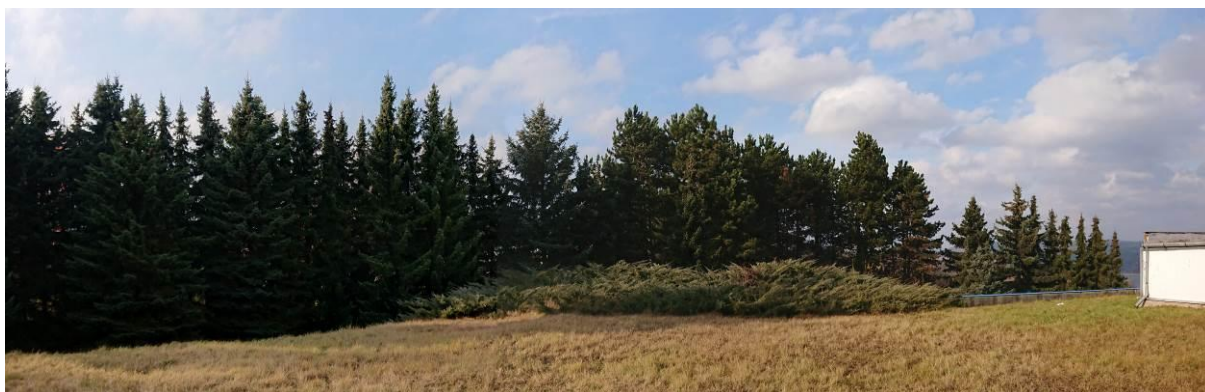
Celkový pohled na skupiny jehličnanů na západní straně areálu.

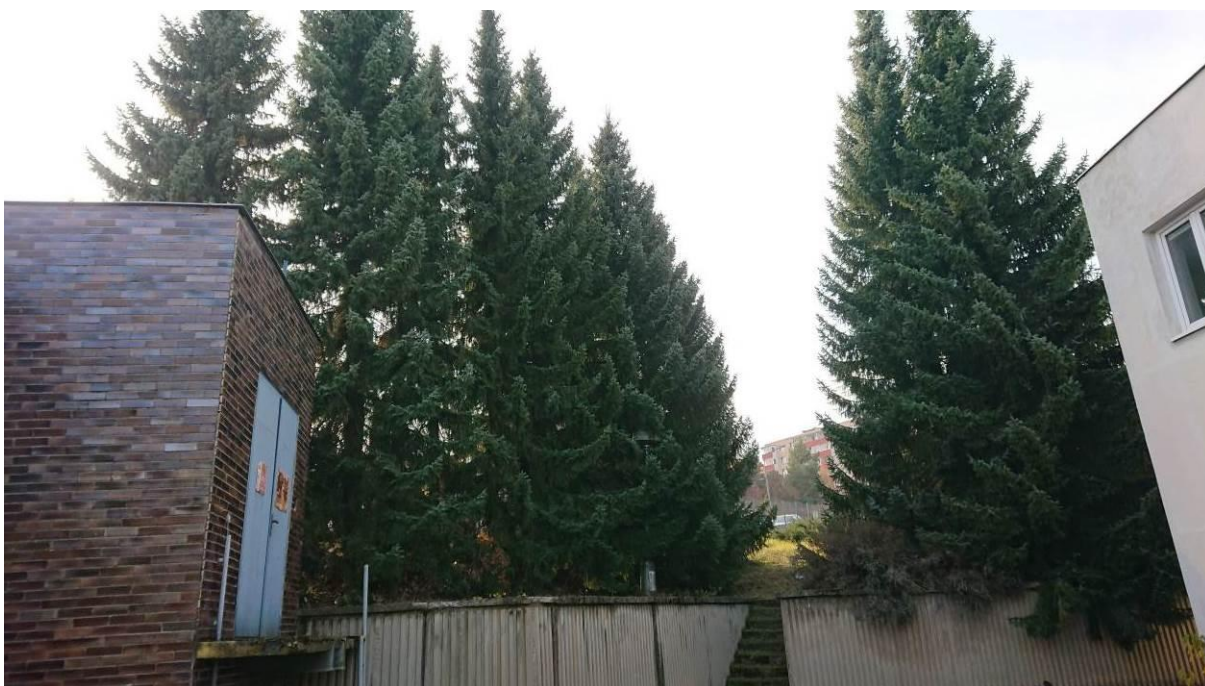
V jižní části areálu lemují oplocení u garáží skupina omorik (č. 56). Skupina je plně zapojená, někteří jedinci prosychají více než je v řešeném území obvyklé. Po celé délce skupiny při oplocení bude proveden ořez větví pro potřebu stavby. Naproti u schodiště se nachází dvojice smrků omorik (č. 53 a 54), které tvoří jeden zapojený celek. Pod nimi rostou keře (č. 55 – mochny, skalníky), které jsou opět přestálé a obrostlé lišejníkem.

Pohled na smrky omoriky na jižní straně areálu nad schodištěm.
