ZÁMĚR AKCE

Název stavby: Brno, VDJ Ořešín → rekonstrukce technologie, stavební části, střešního pláště nad aku komorami a sanace vnitřního líce aku komor

Úsek stavby: VDJ Ořešín

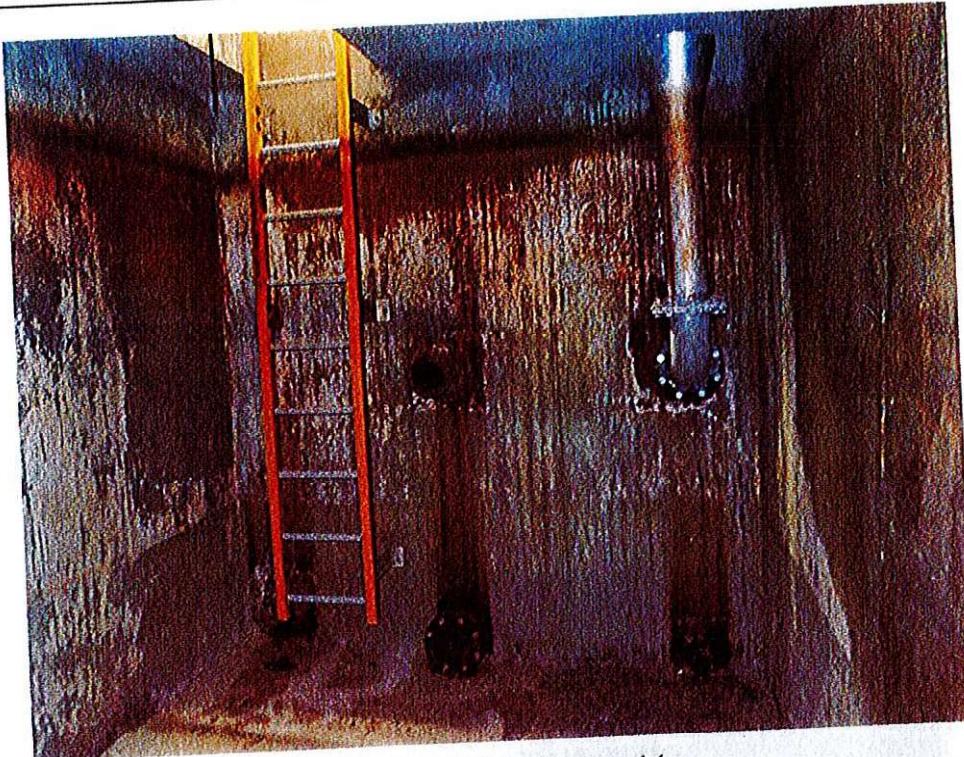
Stěna do armaturní komory – chybné průchody potrubí

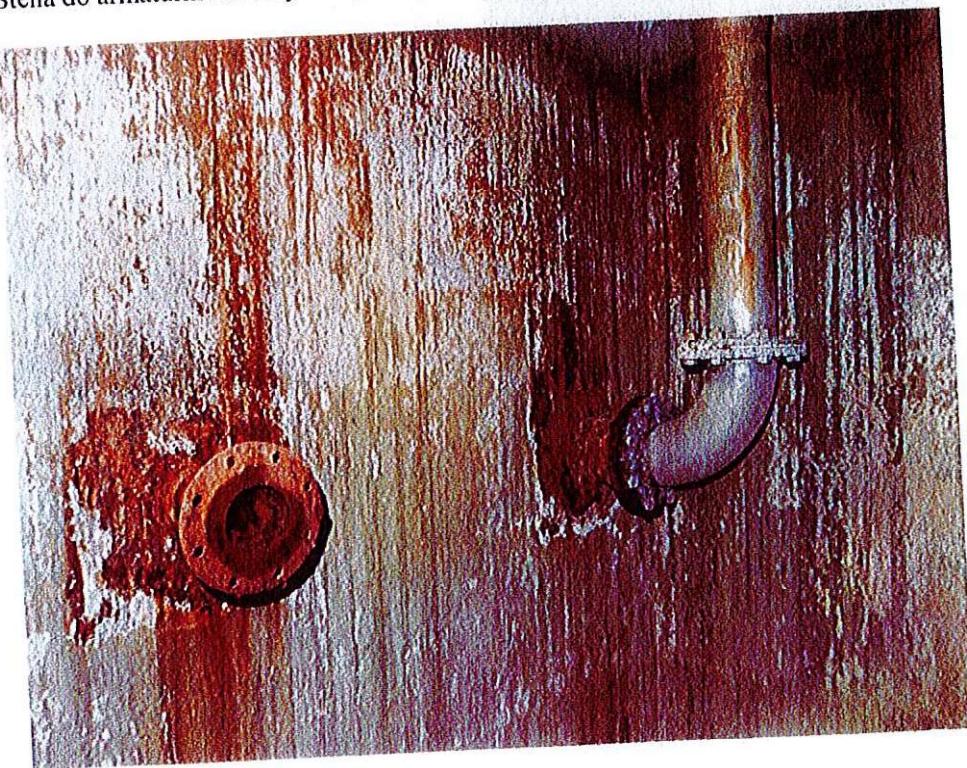
Dtto - detail

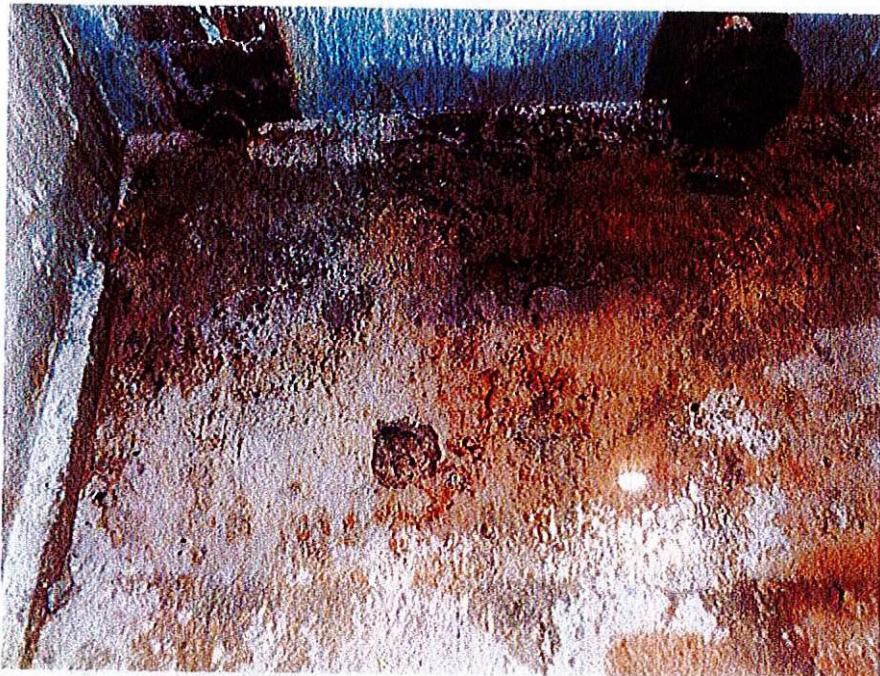
Dno – degradace, změknutí
