D - SO 04 - Příprava území - KÁCENÍ

akce Výstavba provozního zázemí Zoo Rozšíření výběhu ledního medvěda U Zoologické zahrady 46, 635 00 Brno

vypracoval		Ing. Jana Janíková, ČKA č.01357, info@zahradnitvorba.cz	
stupeň	Dokumentace pro provedení stavby (DPS)	část	paré
datum	07/2024	TECHNICKÁ ZPRÁVA KÁCENÍ	č. přílohy 01

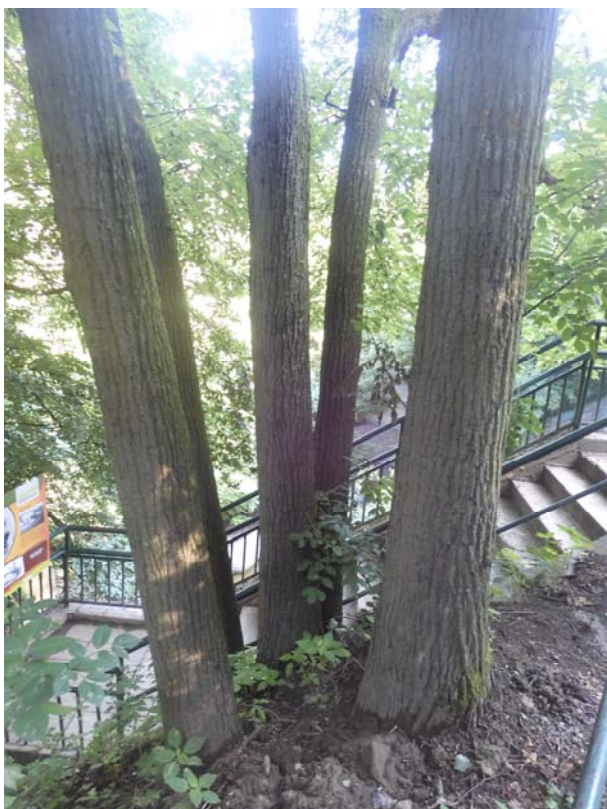
Vícekmenn lípy č.1 na horní terase nad výběhem

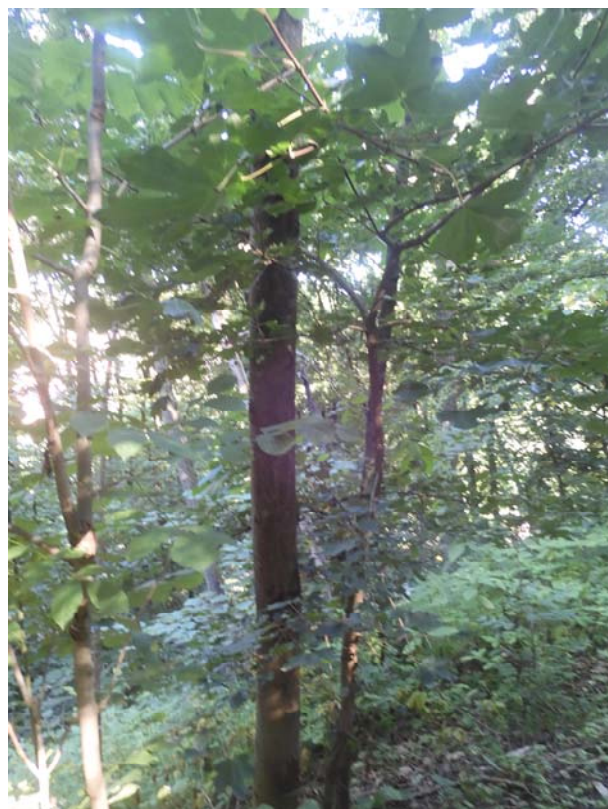
Střední část svahu, v popředí jasan č.4

3, 4, 5, 6, 12, 15, 20, 23, 24, 33, 34, 36, 42, 46, 49, 50 (vč. výmladků), 53 = **celkem 17 ks**

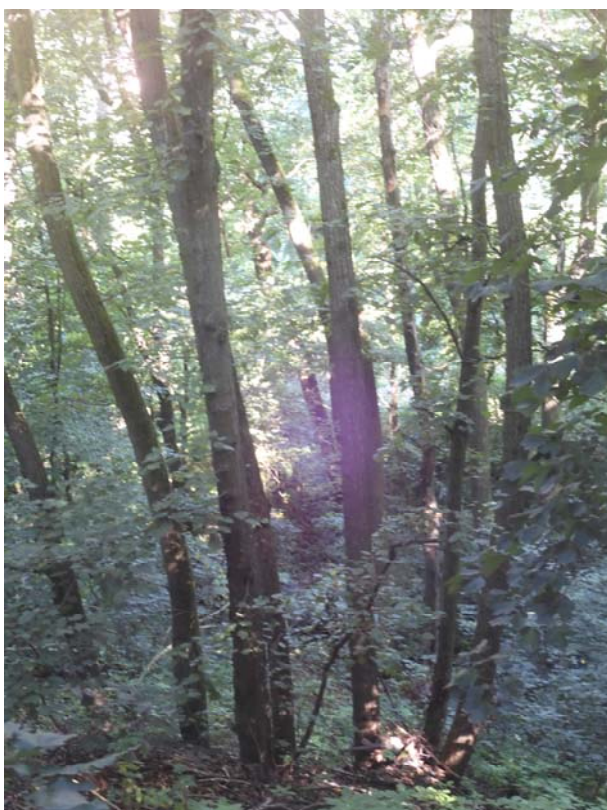
Skupina osmi stromů lípy – položka č. 9

9, 14, 37, 38, 39, 40, 41, 44, 45, 48, 54 = **celkem 11 ks + 1 ks torzo stromu** (pol. 57)

Vydání rozhodnutí vyžadují pol. 9, 14, 39, 40, 41, 45, 48 = celkem 7 ks stromů

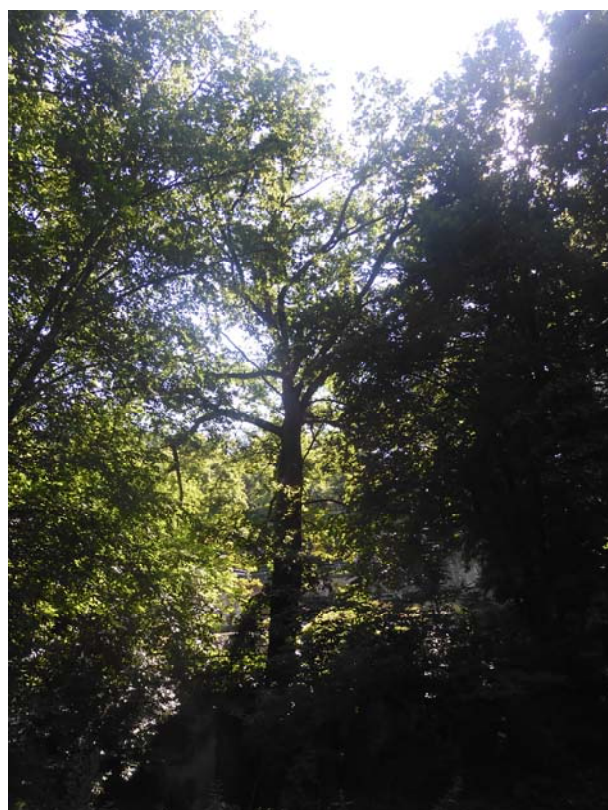
Vstup do výběhu zakrývá výrazný exemplář dubu letního (*Quercus robur*), který je zcela bez poškození a je nejcennější dřevinou v území. Těsně k oplocení přiléhá javor babyka (*Acer campestre*) s dutinou na bázi a korunou zasahující nad výběh. Směrem po svahu dolů navazují habry (*Carpinus betulus*) a jeden kus javoru babyky (*Acer campestre*). Jeden z habrů nejbližší cesty zatáčející k bráně má poškozený kmen a olámané větve. V dolní rovinaté části lokality rostou ještě dva habry s tlakovým větvením a dva vzrostlé duby (*Quercus petraea*) s mírným náklonem a tlakovým větvením. Na plošině nad odvodňovacím kanálkem se vyskytují převážně duby s vtroušeným habrem a lípou (*Tilia cordata*). Stromy zde mají relativně dostatek vláhy, vyznačují se vysoko vyvětvenými kmeny a korunami redukovanými zápojem.

Dub při dolním vstupu do výběhu – pol. 26

U dřeviny č. 26 se doporučuje ochrana kořenové zóny o průměru 5 m.

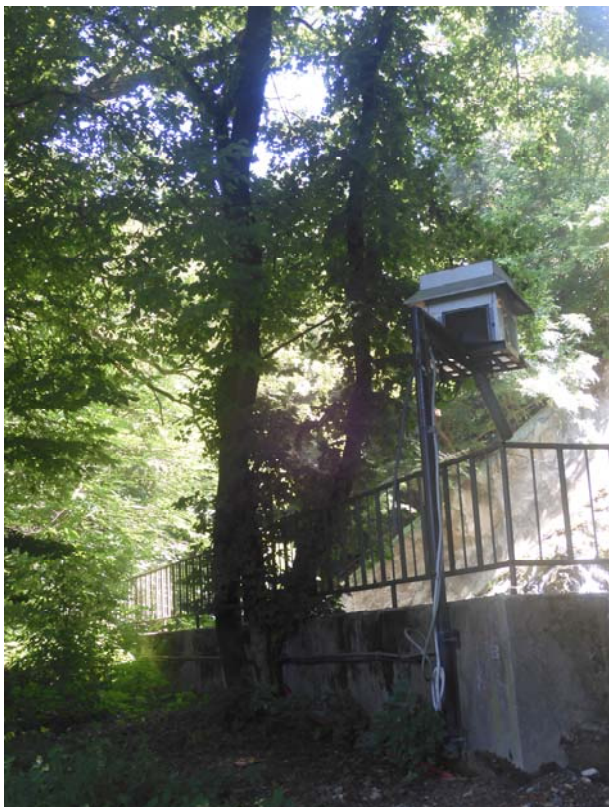
Javor babyka při dolním oplocení výběhu - pol. 27

22	Quercus petraea	4	4	50	16	20	6	18	3	3	3	3	3	na dožití	-	3	poškozený kmen, silný náklon, kmen vysoko vyvětvený, redukováná koruna, ulomený vrchol
23	Quercus petraea	3	5	94	30	36	8	24	10	2	1	2	2	S-RZ	2	3	mírný náklon, suché větve
24	Quercus petraea	4	5	57,107	18,34	40	8	26	12	2	2	2	2	S-RZ	1	3	větvení od báze, silný náklon jednoho kmene, tlakové větvení, ohnutá koruna, suché větve a pahýly, ochrana kmene
25	Carpinus betulus	3	4	57,50	18,16	24,20	3	20	6	1	2	1	1	-	-	2	větvení od báze, koruna jednostranná, ochrana kmene
26	Quercus petraea	2	5	242	77	84	11	30,8	14	1	1	1	1	-	-	1	bez poškození, ochrana kmene, ochrana koř. zóny
27	Acer campestre	3	5	75,57,57	24,18,18	46	5,5	24	12	1	2	2	2	S-RO	-	1	větvení od 0,5m, dutina na bázi, ochrana kmene

27, 30, 31, 35, 36 = celkem **5 ks**

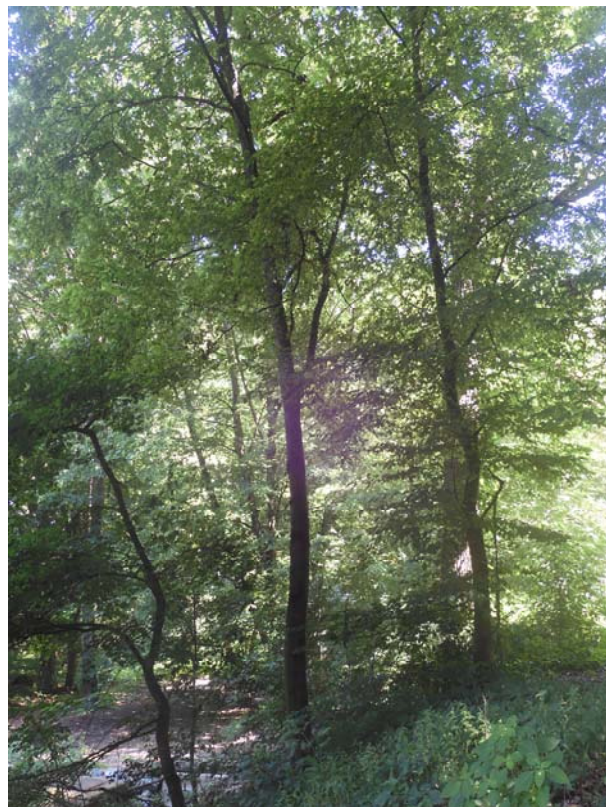
Skupina stromů 28-29-55 v dolní části ŘÚ

2, 24, 25, 26, 27, 28, 29, 30, 31, 32, 33, 34, 35, 36, 42, 43, 46, 47, 53, 55, 56 = celkem **21 ks**

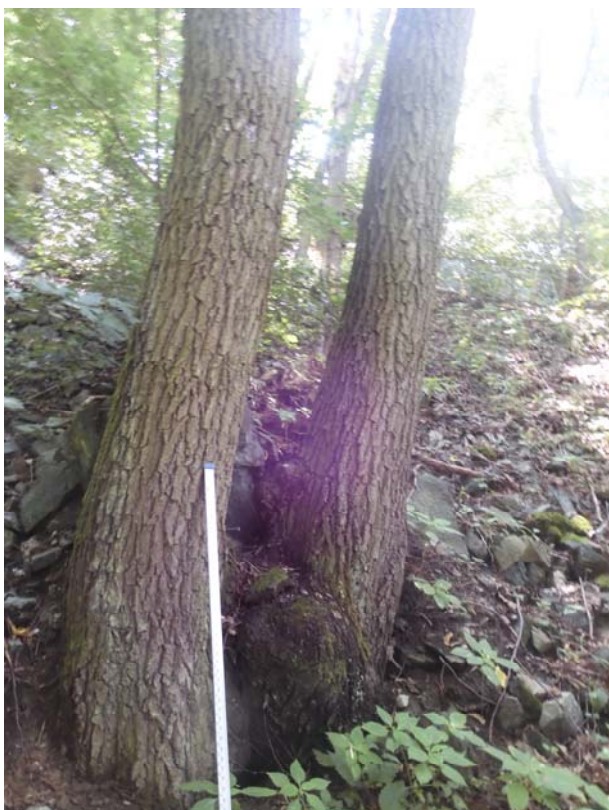
Dub č. 46 v suťovém svahu

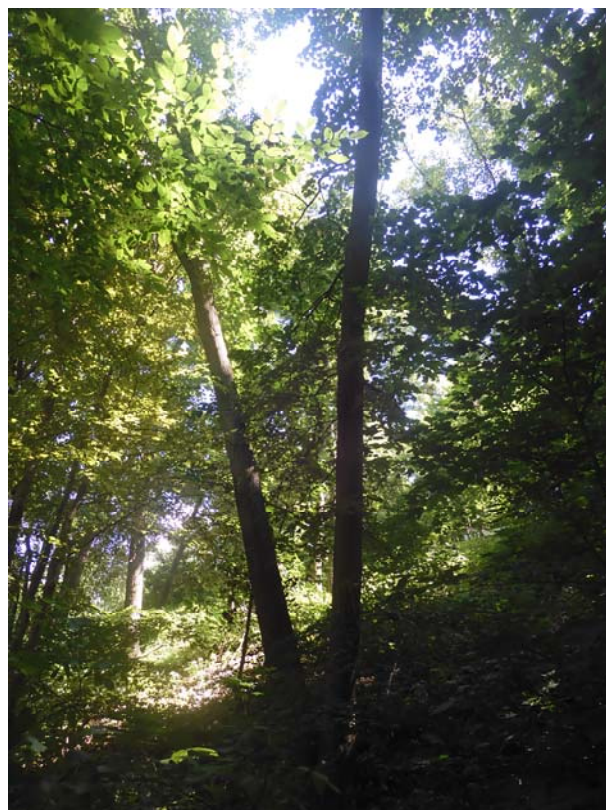
Lípa 45 – náklon, zaklínění jednoho kmene

45	Tilia cordata	4	5	119,95	38,30	44,40	4	28	2x8	2	3	2	2	S-KPP	2	3	tlakové větvení od báze, silný náklon, jeden kmen zaklíněn do dřeviny č. 46, odstranit z provozně-bezpečnostních důvodů
46	Quercus petraea	3	5	116,110	37,35	47,42	10	24	12	1	2	2	2	S-RZ	2	3	větvení od báze, novotvar na bázi, kmen vysoko vyvětvený, suché větve, ochrana kmene
47	Tilia cordata	3	5	91,100	29,32	30,34	6	22	8	1	2	1	1	-	-	3	ohnutá koruna, ochrana kmene
48	Carpinus betulus	3	5	91	29	33	6	18	6	1	2	1	1	S-KPP	-	3	tlakové větvení, silný náklon, odstranit z důvodů stavby
49	Prunus insititia	4	4	57	18	19	2	8,6	6	3	2	2	2	S-RZ	3	1	náklon, 2x sekundární větev, odřený kmen, ohnutá proschlá koruna

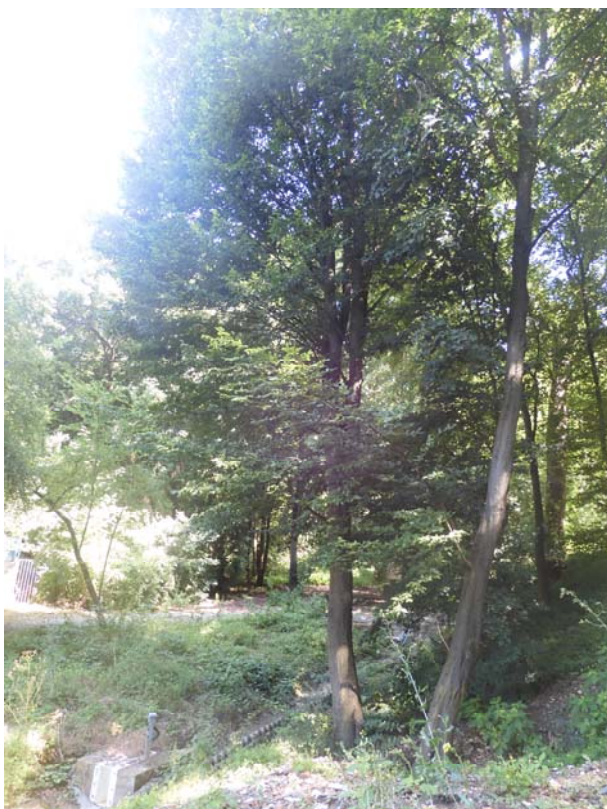
Habry č. 30 a 31 u odvodňovacího kanálku

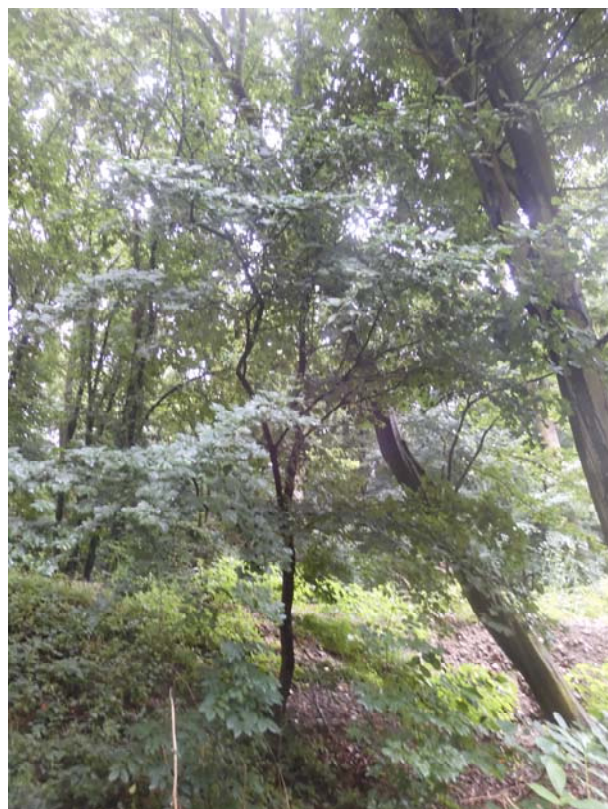
Plošina pod suťovým svahem a javor babyka č.54

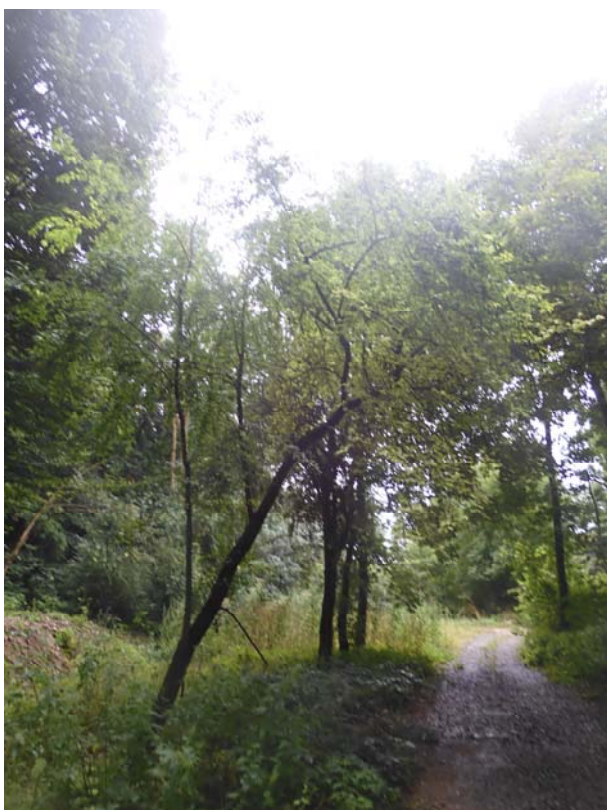
Spodní přístupová cesta a dřeviny č. 49-50-51-52

U dřeviny č. 51 budou odstraněny výmladky.
