**12. stavba sekundárního kolektoru  
Česká - Středova**

**SO D.1.5  
ÚPRAVA POVRCHŮ DOTČENÝCH STAVBOU**

**SO D.1.5.4  
Inventarizace zeleně**

# TECHNICKÁ ZPRÁVA

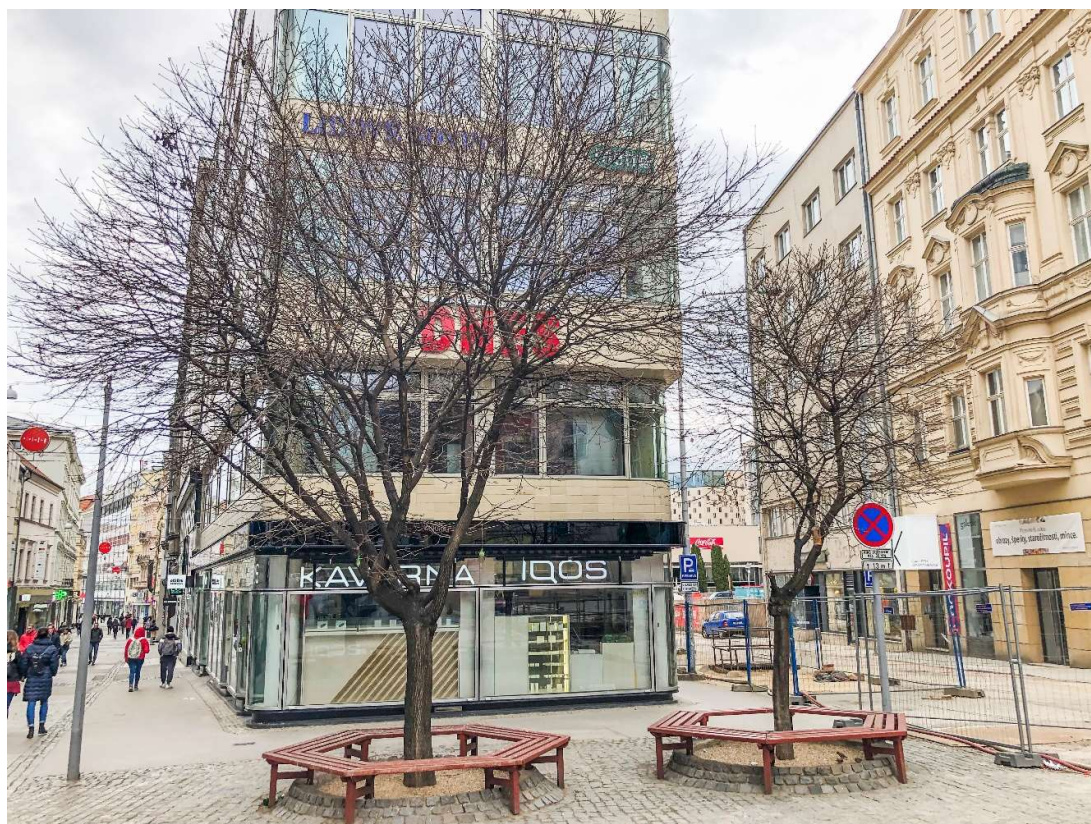
Posuzované stromy – inv. č. 1 a č. 2

Při stavbě se předpokládá odstranění obou posuzovaných stromů. Hodnota stromu inv. č. 1 vyžadujícího povolení ke kácení činí 62 931,- Kč.

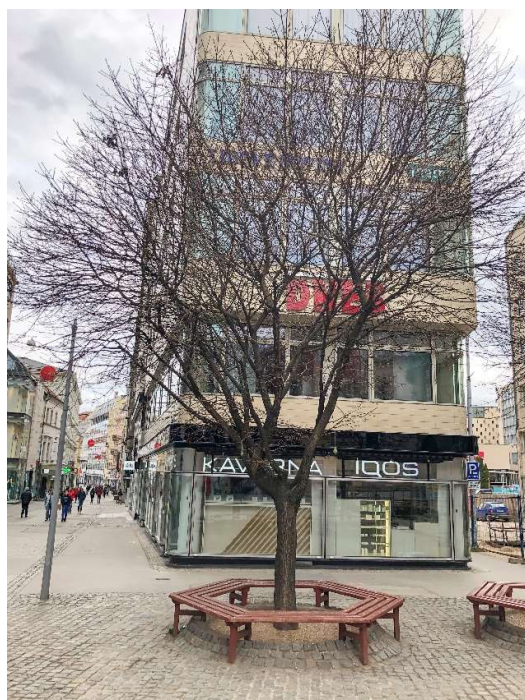
Strom č. 1

Část ideální koruny chybí vylomením větví. Znamky trouchnivění v těchto místech jsou zřetelné.

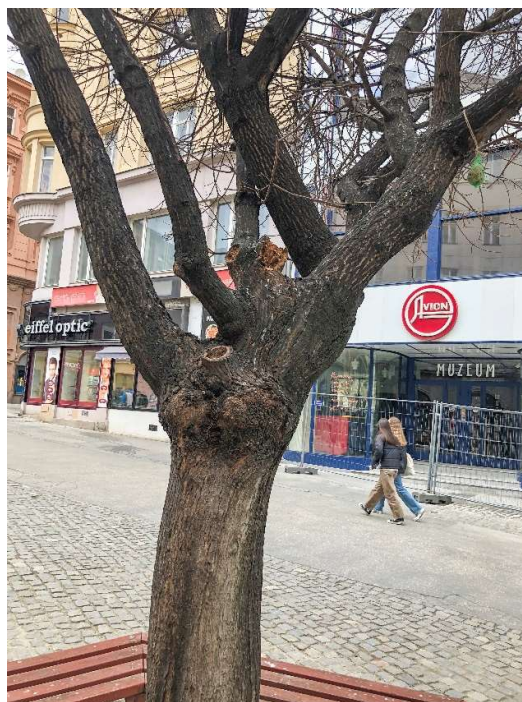
Strom č. 1 –  
detail koruny s odlomenými větvemi,  
se znaky infekce dřevními houbami

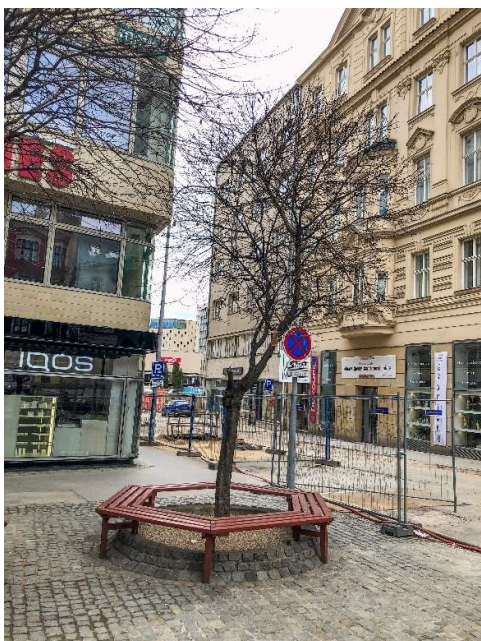
Strom č. 2

Zbytková koruna, známky trouchnivění po odlomených větvích, zřetelná dutina u paty kmene.

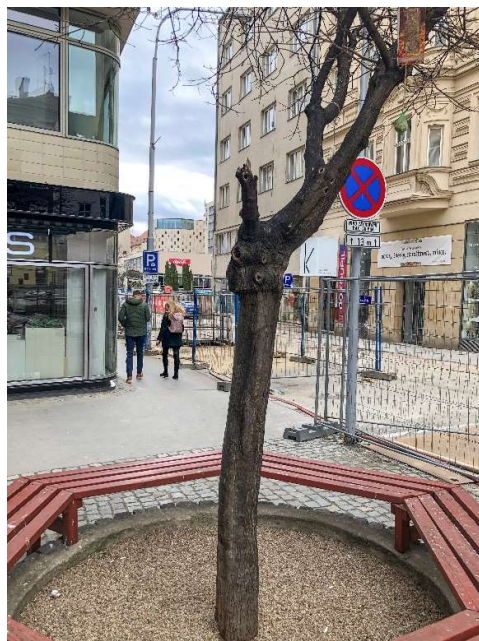
Strom č. 2

detail koruny s dutinkami, s odlomením části koruny

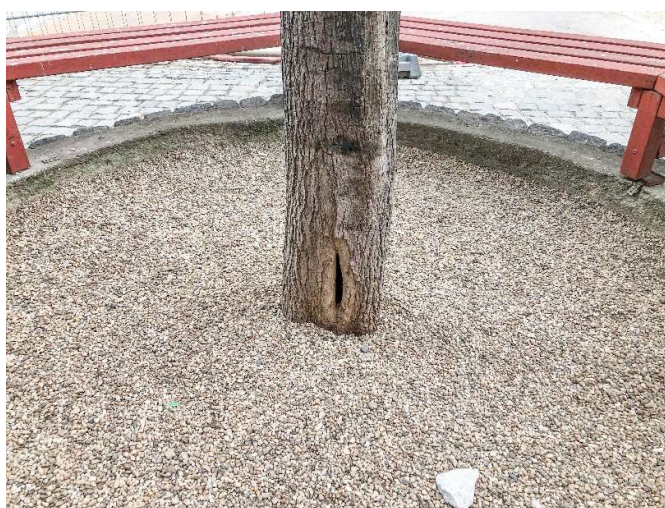
Strom č. 2 - detail dutiny u paty kmene
