## TRÉNINKOVÁ HALA PRO MÍČOVÉ SPORTY VODOVA

objekt **IO 800 SADOVÉ ÚPRAVY - KÁCENÍ A OCHRANA DŘEVIN**

**TECHNICKÁ ZPRÁVA KÁCENÍ A OCHRANY DŘEVIN**

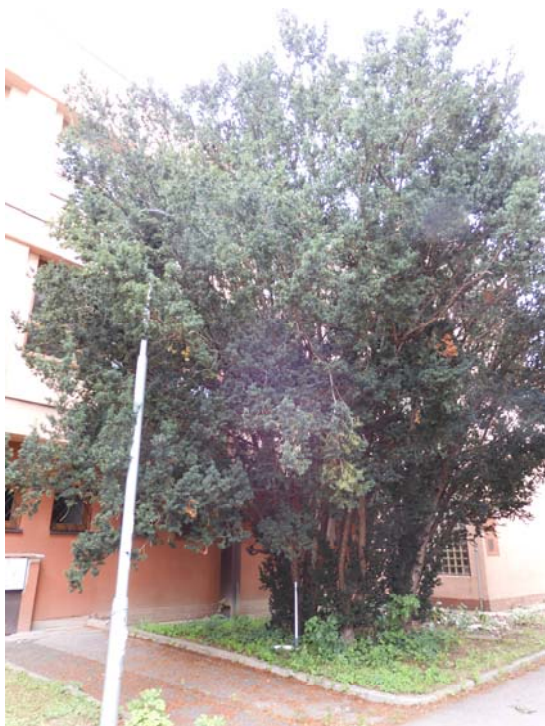
**Dřeviny č. 1-3 při východní stěně haly**

**Ochrana dřevin** před poškozením stavbou bude provedena u dřevin č. 1, 2, 3, 34, 35 – celkem u **5 kusů dřevin**.

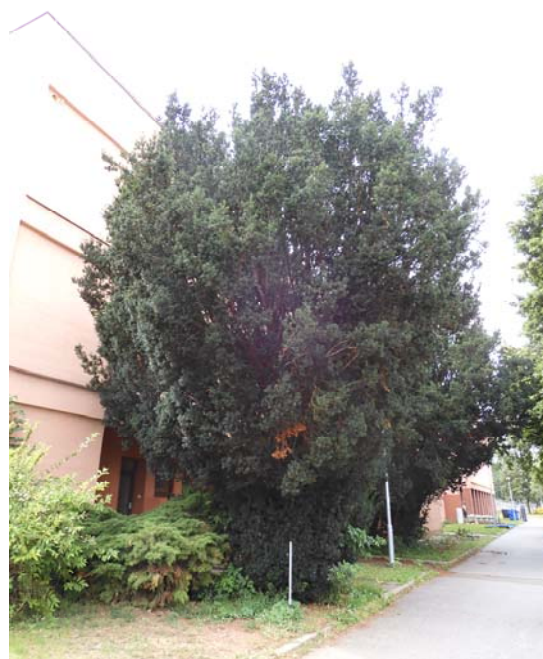
Při východním okraji stávající sportovní haly Vodova se podél stávající komunikace nacházejí záhony s výsadbou tisů japonského (*Taxus cuspidata*), sesazených ve skupinách po třech kusech. Jedná se o vzrostlé staré exempláře. Dřeviny trpí prosycháním v korunách.

**Skupina dřevin 4-6 při východní stěně haly**

Vzhledem k výborné zmlazovací schopnosti tisů by bylo možno provést zdravotní, případně zmlazovací řezy.

Z důvodů stavby dřeviny č.: 4, 5, 6, 8, 9, 10, 11, 12, 13, 14, 15, 16, 19, 20, 21, 23, 24, 25, 26, 27, 28, 29, 32, 33 = celkem 24 ks

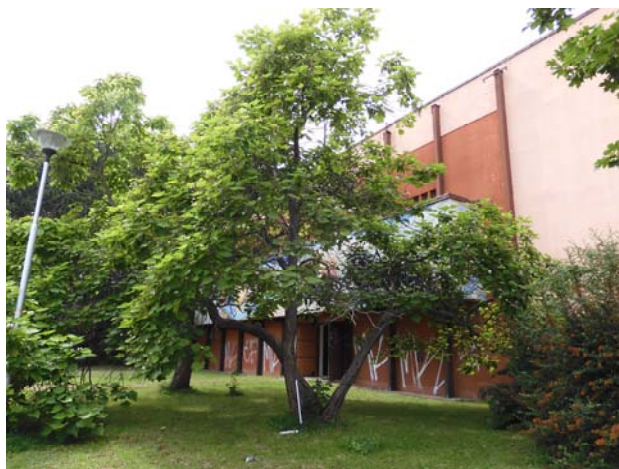
**Katalpa č.9**

Jižně od haly byly do travnaté plochy vysazeny soliterně javor mléč (*Acer platanoides*) – plnověká dřevina v dobrém stavu a dva jedince katalpy trubačovité (*Catalpa bignonioides*). Jeden ze stromů katalpy je vícekmenný. Oba stromy mají četné dutiny a praskliny na kmenech, silně proschlé koruny, statika je snížena náklony kmenů a dutinou pod kořenovým systémem. K hale přiléhá zapojená skupina keřů v druhové skladbě jalovec čínský (*Juniperus chinensis* 'Pfitzeriana'), vajgélie (*Weigela x hybrida*), hlohyně šarlatová (*Pyracantha coccinea*), zlatice prostřední (*Forsythia x intermedia*), růže mnohokvětá (*Rosa multiflora*). Skupina je zarostlá bezem černým (*Sambucus nigra*).

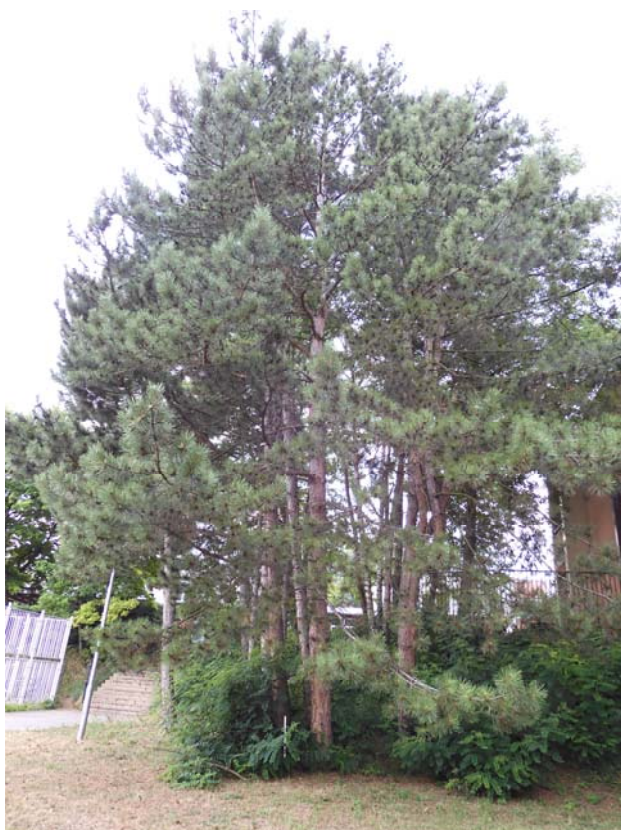
Západní modelovaný terén je zarostlý skupinou borovice černé (*Pinus nigra*) a trnovníku akátu (*Robinia pseudoacacia*). V zápoji se vyskytuje suchý strom břízy bílé (*Betula pendula*). Stromy jsou převážně ovlivněny zápojem a terénní konfigurací – mají nakloněné kmeny, redukované prosychající koruny a u některých jedinců se vyskytuje defektní tlakové větvení. V horším stavu jsou dřeviny uprostřed zápoje, stromy okrajového pláště jsou ovlivněny méně.

**Porost borovic v západní části řešeného území**

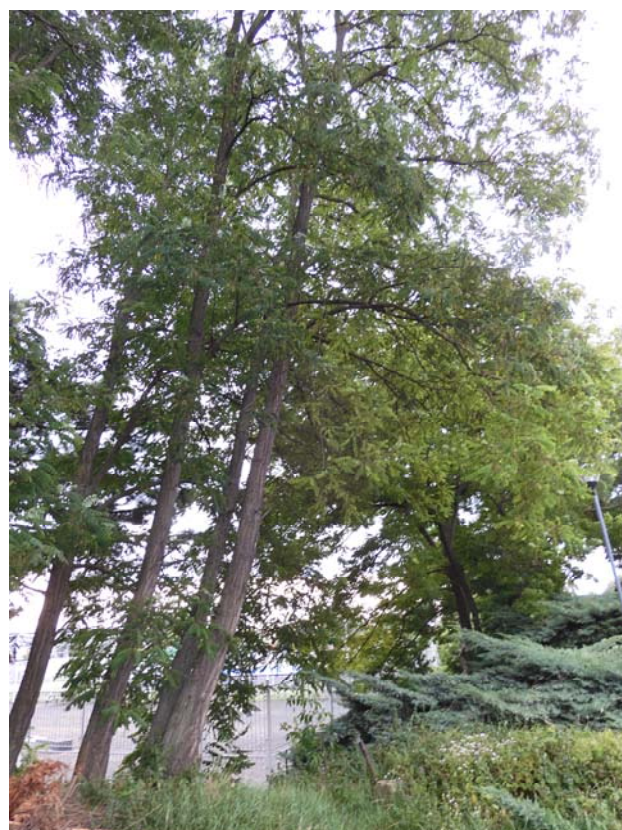
**Porost borovic a akátu na horní hraně modelace**

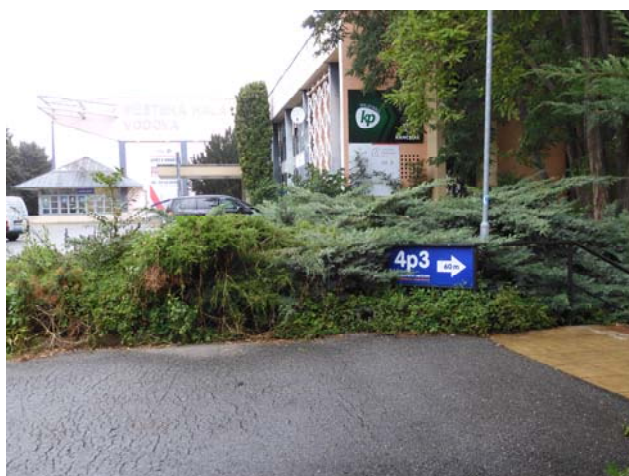
Jižně vybíhá z podrostu skupina jalovce (*Juniperus x hetzii*), která pokračuje za schodištěm podél krytého venkovního posezení. Obě skupiny jsou v dobrém stavu.

**Zapojený porost jalovce č. 30**

Porosty č.: 7 (79 m<sup>2</sup>), 30 (56 m<sup>2</sup>), 31 (24 m<sup>2</sup>) = celkem 159 m<sup>2</sup>

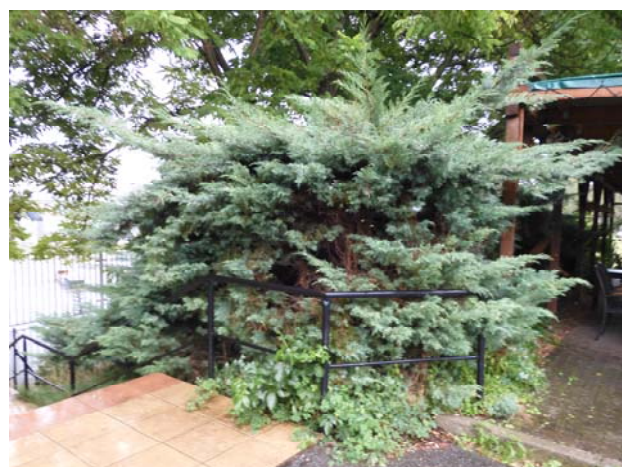
**Zapojený porost jalovce č. 31**

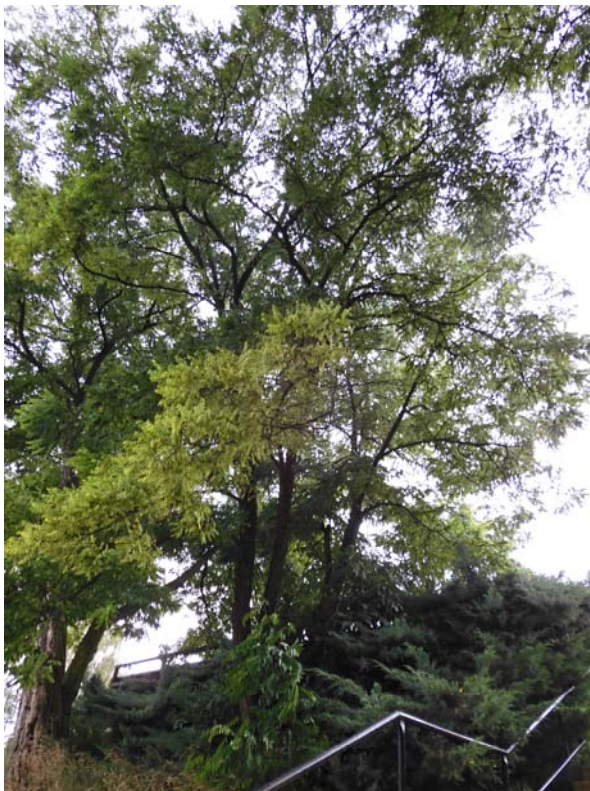
V travnaté ploše za posezením se nacházejí dva jedinci trnovníku akátu – soliterní čtyřkmenný a dvojkmenný. Oba stromy jsou v uspokojivém stavu.

**Vícekmenná akát č. 32**

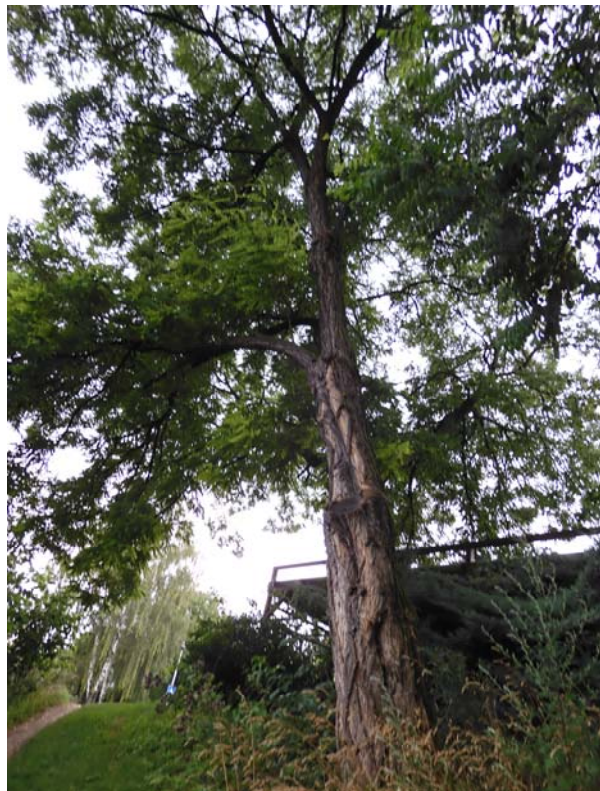
**Akát č. 31**

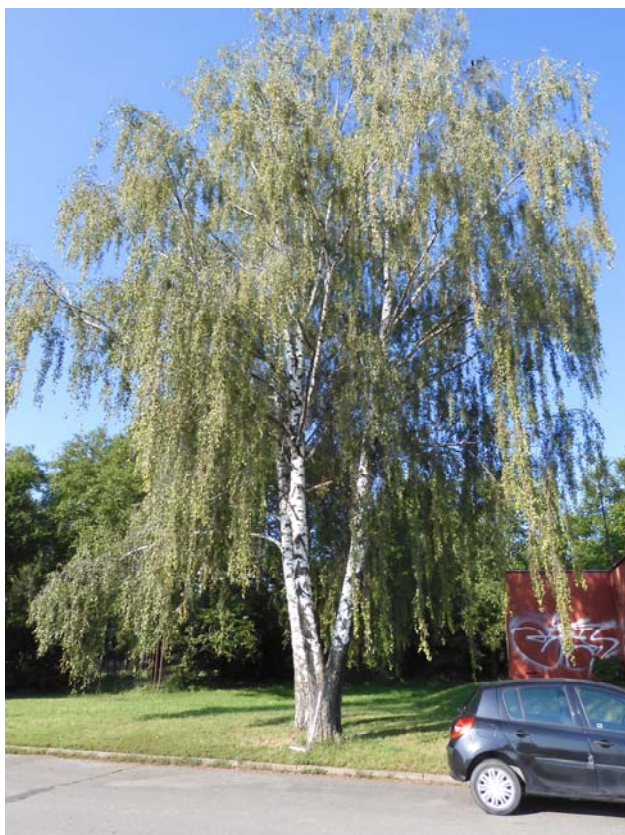
**Bříza č. 34**

Jižním směrem vlevo od stávající příjezdové komunikace se nacházejí v travnaté ploše dva stromy břízy bradavičnaté (*Betula pendula*). Exempláře jsou vzrostlé a bez jakéhokoliv poškození.
