Inventarizace dřevin na lokalitě v Brně – v katastrálním území Židenice, podél ulice Gajdošova, byla provedena ve vymezeném rozsahu, stanoveném zadavatelem. Inventarizace byla pořízena jako podklad pro plánovanou stavbu s názvem: „**BRNO, GAJDOŠOVA II REKONSTRUKCE KANALIZACE A VODOVODU (úsek stavby Bubeníčková - Mikšíčkova)**“ – rozsah asanace dřevin byl taktéž stanoven zadavatelem.

Příloha č. 1: Fotodokumentace stávajícího stavu

Příloha 1: Fotodokumentace stávajícího stavu

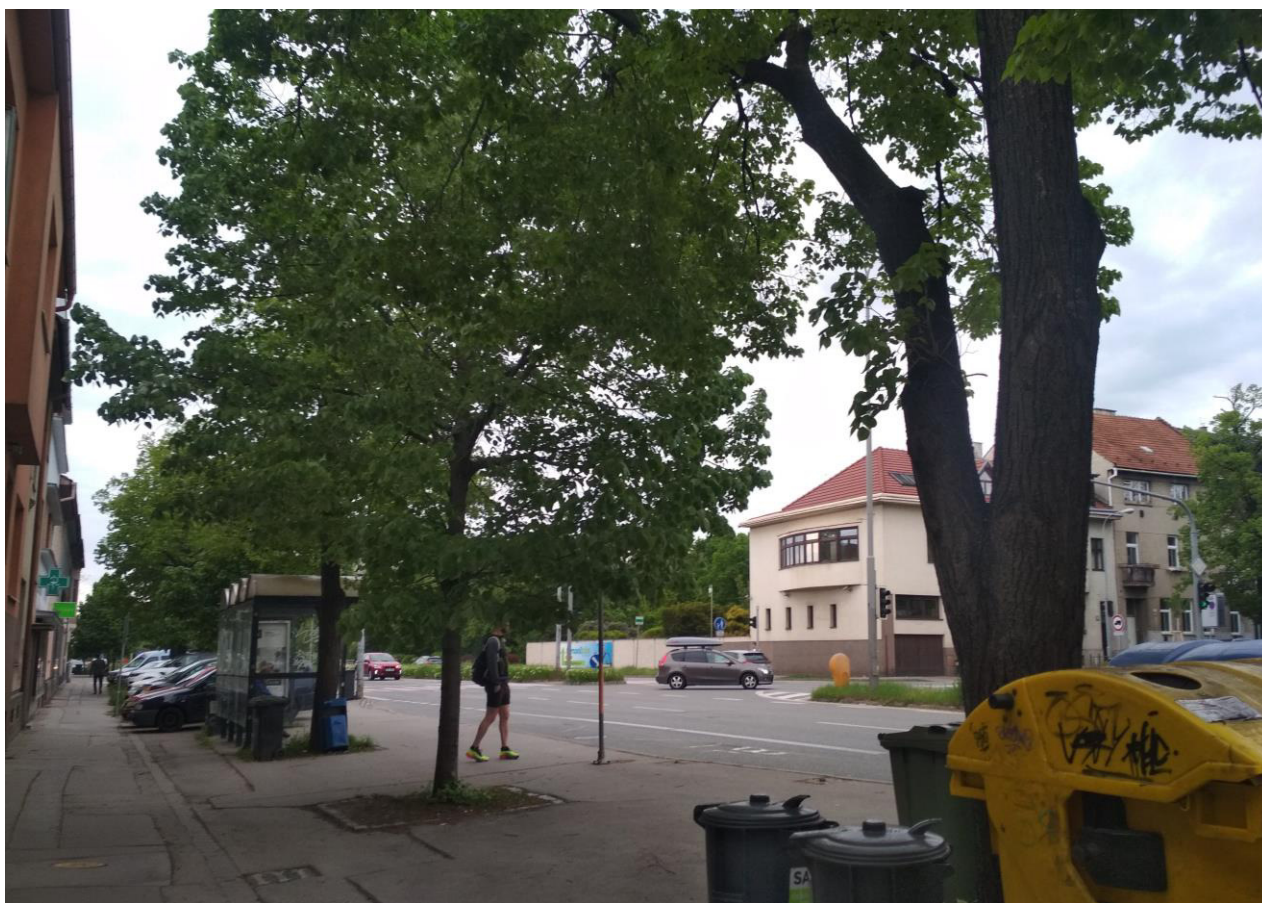
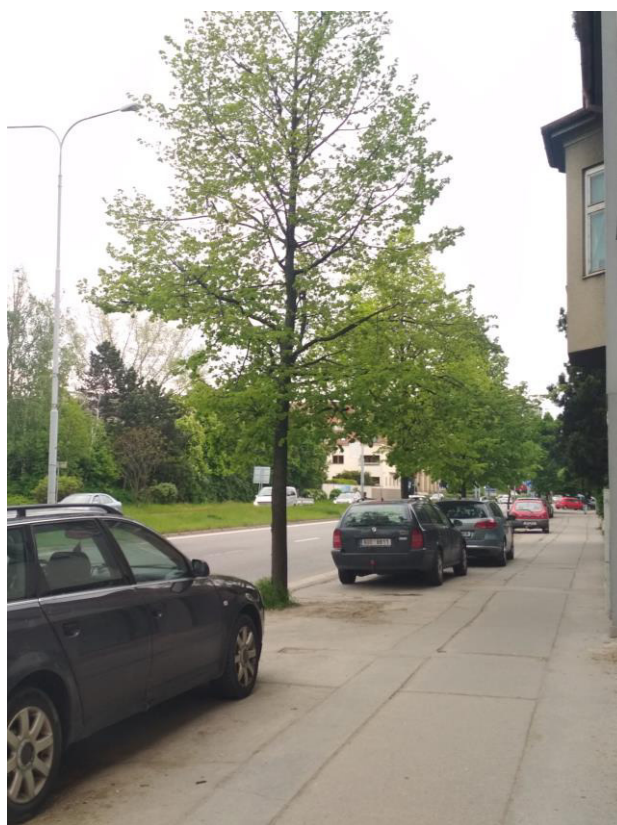
Stromořadí lip – tvořené jak vzrostlými tak nedávno vysazenými dospívajícími jedinci
/ *Tilia cordata*, *T. platyphyllos*, *T. tomentosa* /

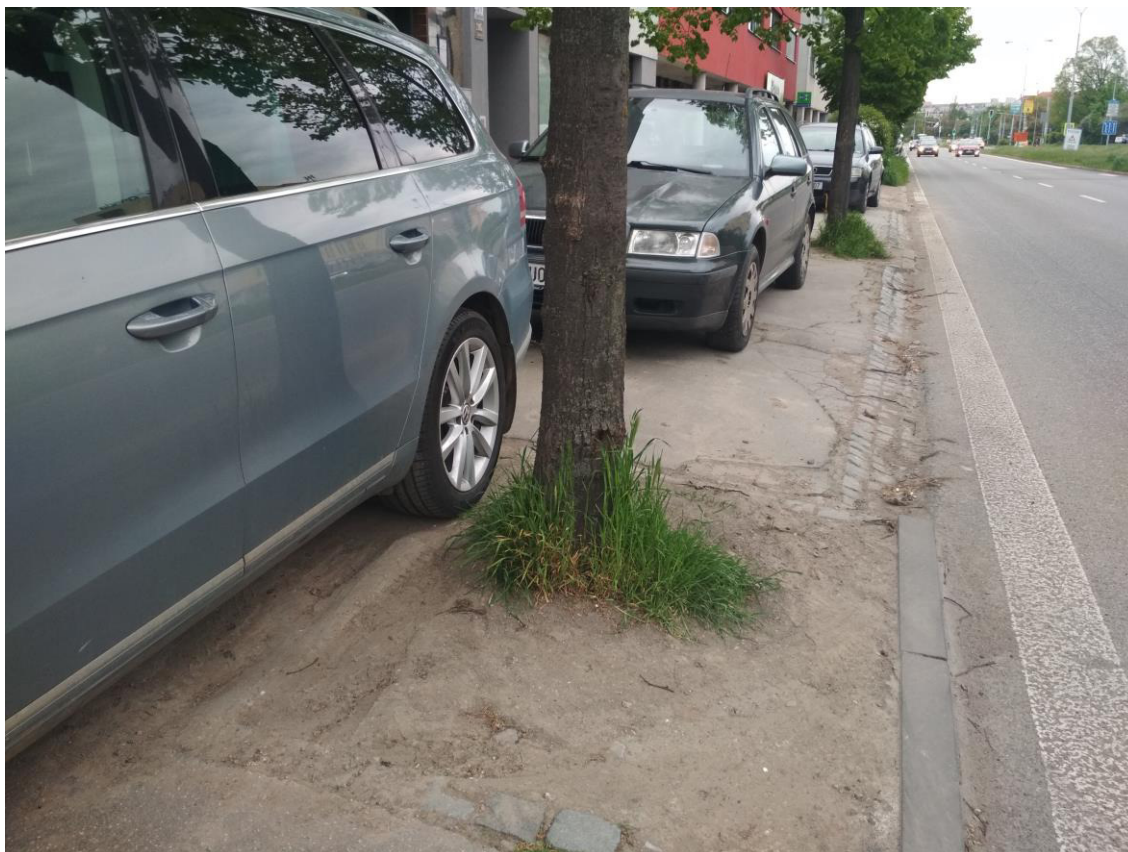
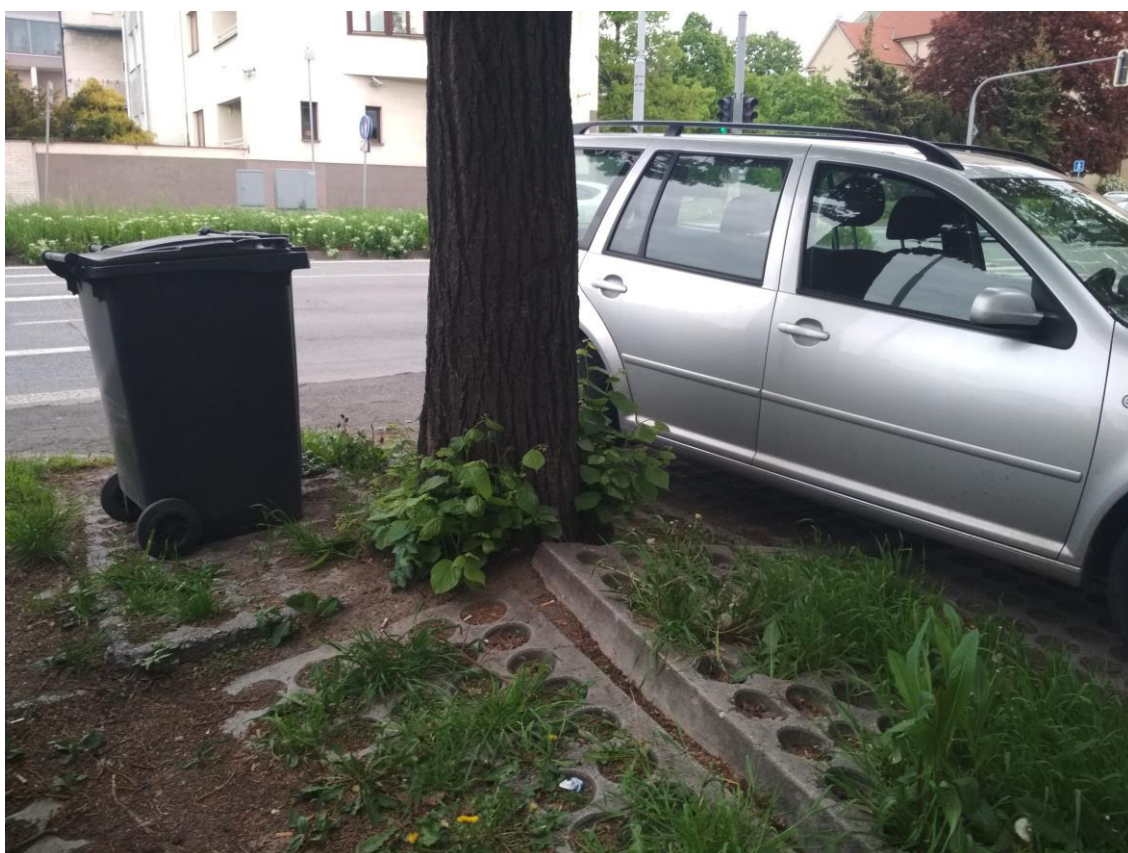
Omezený kořenový prostor stávajících dřevin (parkování, betonové panely, udusaná hlína, vymezený prokořenitelný prostor)

Zamezit komprimaci povrchu terénu s kořeny v okolí lip by měly zábrany proti vjezdu aut (např. v podobě 2 ks kamenných zvýšených obrubníků podél ploch cca 50 cm od okraje plochy, které zabrání i močení psů na kmeny stromů). Betonové prvky v kořenovém prostoru do 2 m je nutné odstranit. Výsadbové místo pro každý strom by mělo být min. 2*1,7 m velké bez technických prvků a chráněné proti pojezdu a poškození kmene. Komprimovaný terén kolem kmenů je nutné nakypřit pro zvýšení vsaku vody.

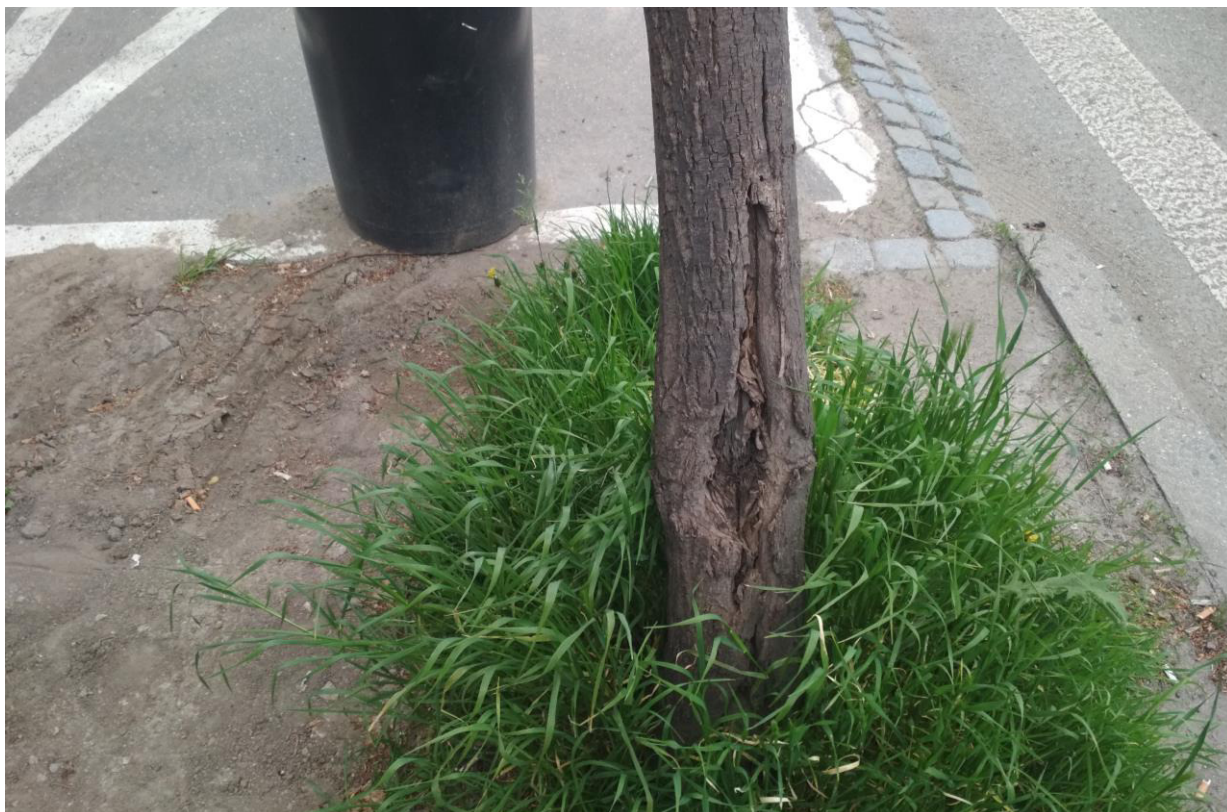
Poranění v důsledku parkování automobilů případně seče v blízkosti kmenů lip

Stromy v blízkosti pojezdu stavební mechanizace by měly být po dobu stavby chráněny bedněním kmenů, nezávislým na kmeni, výšky dle nasazení koruny, ideálně 2 m vysoké. Půdorys bednění bude vždy min. 100 x 100 cm. Pokud bude potřeba pozvednutí koruny řezem nebo vyvázáním, je nutné provést za souhlasu správce odbornou arboristickou firmou.

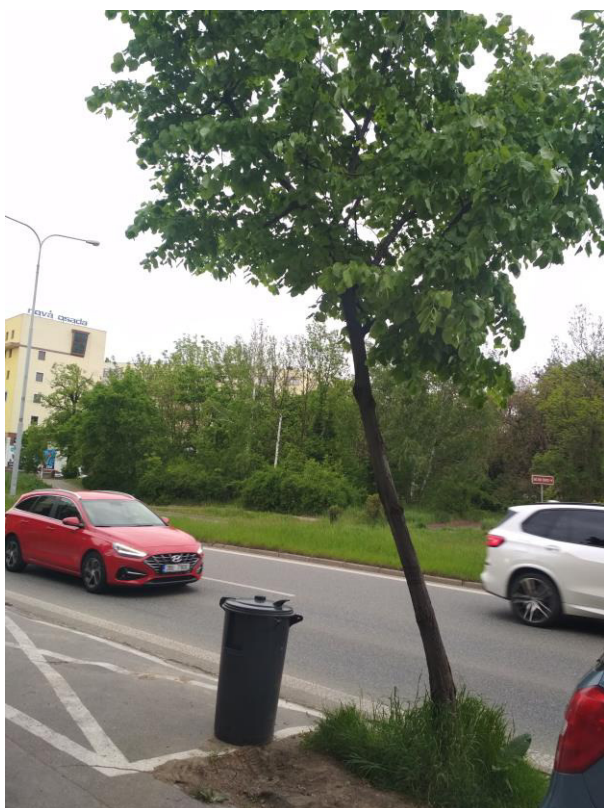
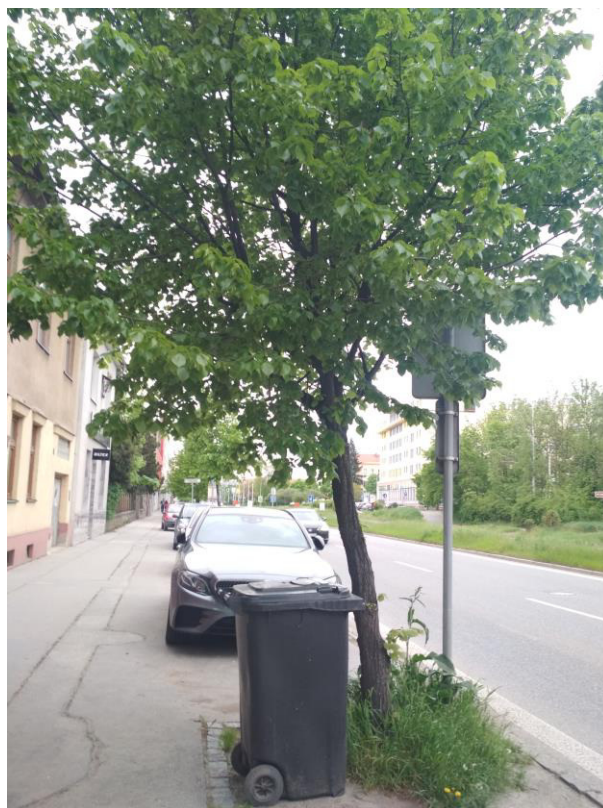
Nakloněné dřeviny

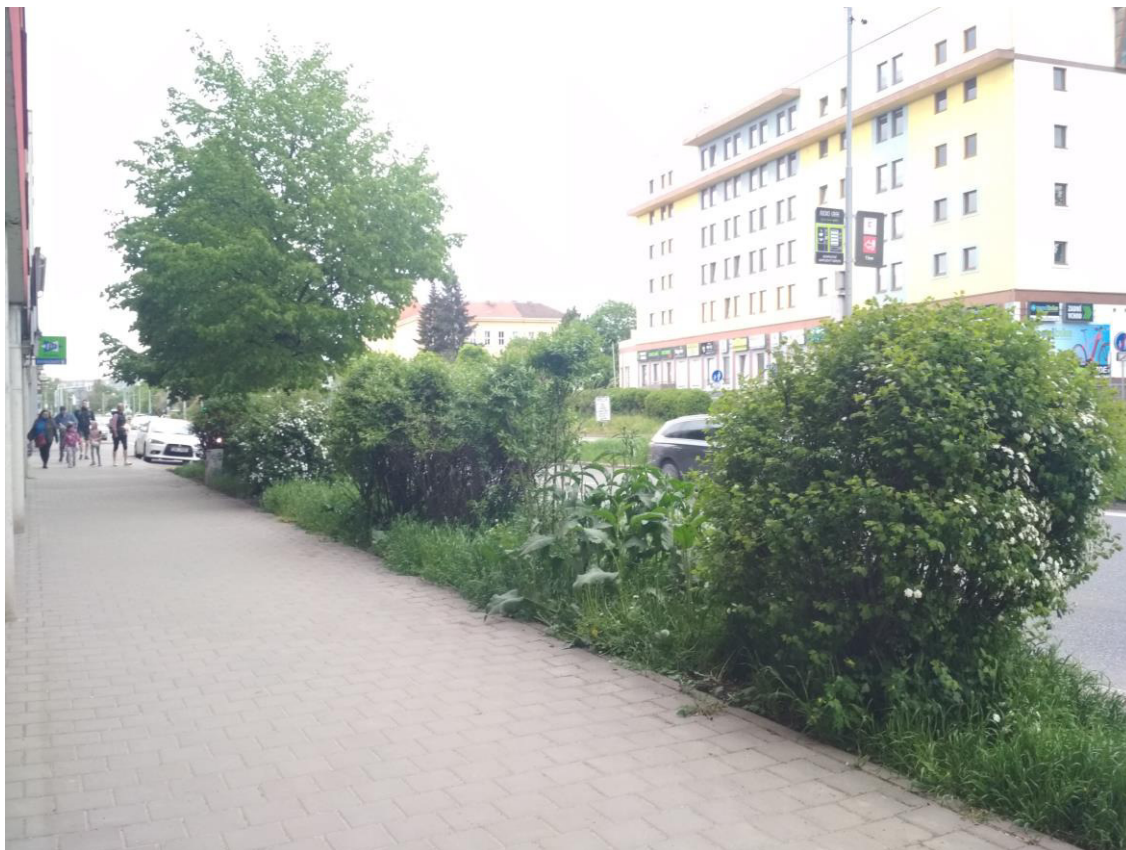
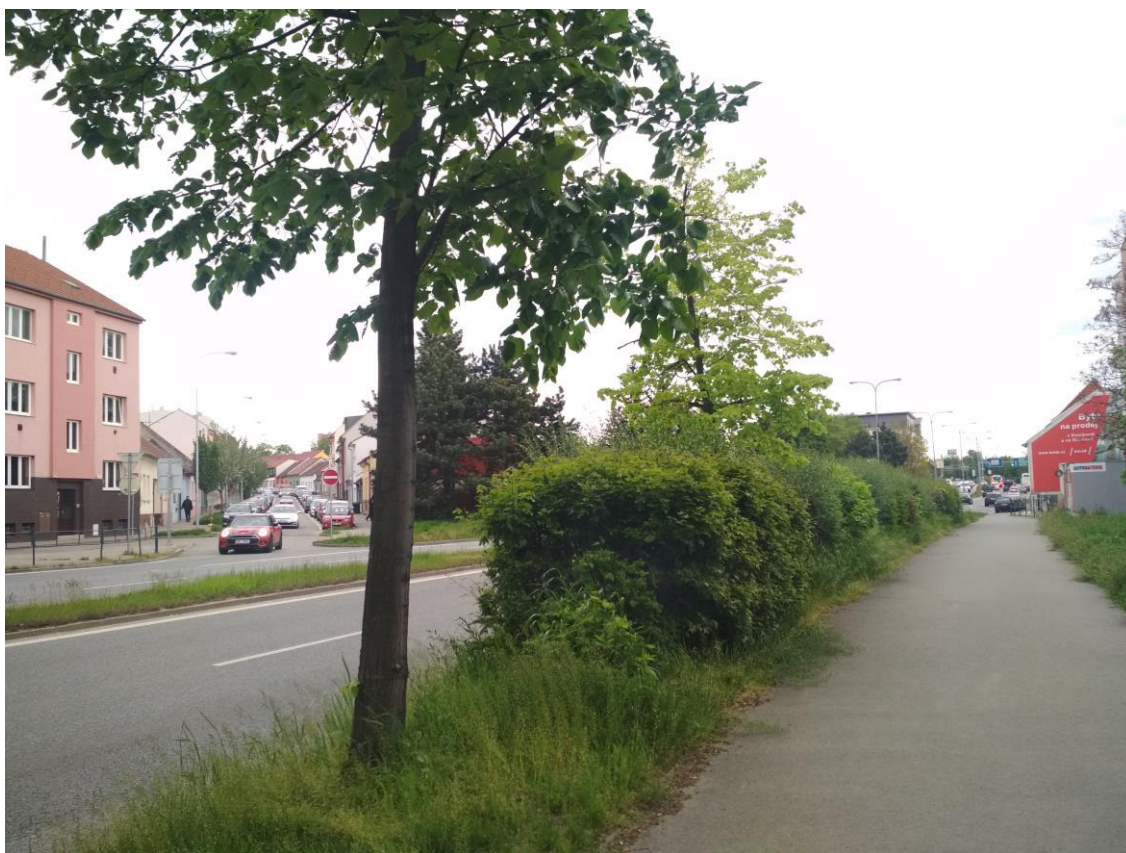
Skupinové keřové porosty – živé ploty, podél chodníku při ulici Gajdošova
