## **Průzkum budovy Cejl 492/23, 602 00 Brno-Zábrdovice z hlediska výskytu obecně a zvláště chráněných synantropních druhů živočichů**

### **Stručný popis a metodika:**

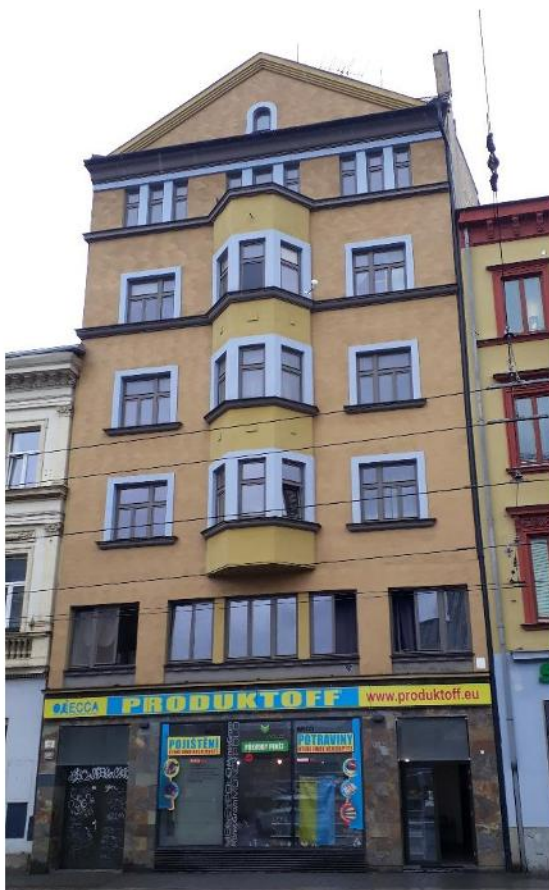
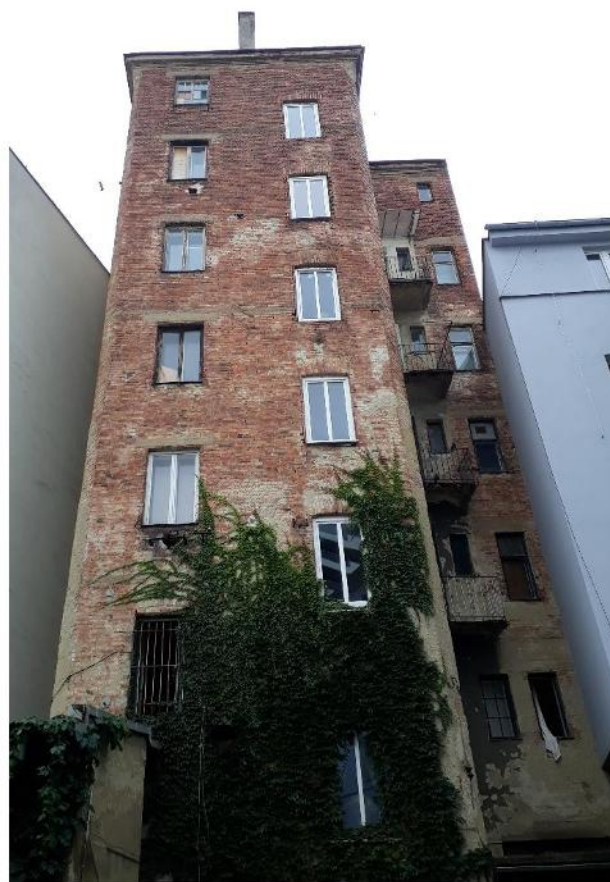
Na objektu Cejl 492/23, 602 00 Brno-Zábrdovice jsou plánovány rozsáhlé stavební úpravy. Jedná se o šestipodlažní budovu se sedlovou střechou (obr. 1-2). Průzkum vycházel z údajů v dostupných databázích a vlastní prohlídky objektu. Ta byla provedena dne 9.9.2024 přímou kontrolou zvenčí objektu za použití binokulárního dalekohledu a fyzickou kontrolou půdních prostor (obr 3-4).

Obrázek 1 a 2: Celkový stav objektu.

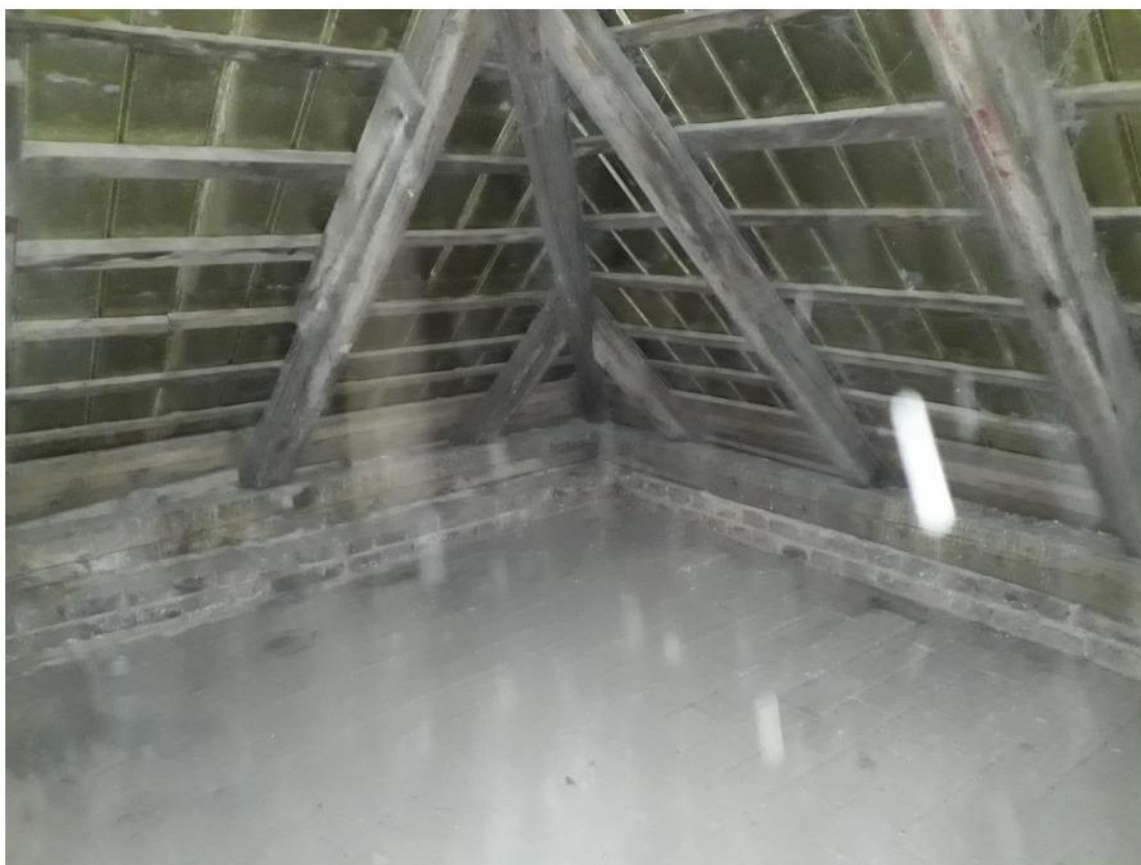
Samotný fyzický průzkum objektu probíhal až po hnízdění době, proto nebylo možné hnízdění a výskyt dalších zvláště chráněných druhů spolehlivě potvrdit. Průzkum z půdy potvrdil výskyt otvorů, které by mohly jako úkryty pro zvláště chráněné druhy sloužit. Na objektu nebyly nalezené pobytové stopy zvláště chráněných druhů, včetně netopýrů, to ale vzhledem k nedostupnosti některých částí půdy nemusí nic znamenat. Vhodné prostory pro výskyt zvláště chráněných druhů se nacházejí i na severní straně objektu.

Obrázek 3 a 4: Půdní prostory objektu.

Pokud by práce započaly před hnízděním obdobím rorýse obecného (před 20.4.) doporučuji ponechat podstřešní prostory volně přístupné, nebo instalaci minimálně čtyř vícekomorových budek z jižní a severní strany do podstřeší objektu, vždy do obou horních rohů dané stěny.

Budky pro rorýse je nutné umístit co nejvýše do podstřeší, pod horní okraj stěny, nejméně 4 m nad nejbližší překážkou (střechy, garáže, balkony, koruny stromů apod.). Nabídka různých typů budek je k dispozici např. na internetových stránkách obchodu Zelená domácnost (<https://www.zelenadomacnost.com/k/ptaci-budky-na-zed-a-dozatepleni>), nebo na stránkách
