**ZPRÁVA O PROVEDENÍ
STAVEBNĚ TECHNICKÉHO PRŮZKUMU
V OBJEKTU PLAVECKÉHO BAZÉNU ZA LUŽÁNKAMI
NA ULICI SPORTOVNÍ 486/4 V BRNĚ**

Brno, říjen 2019

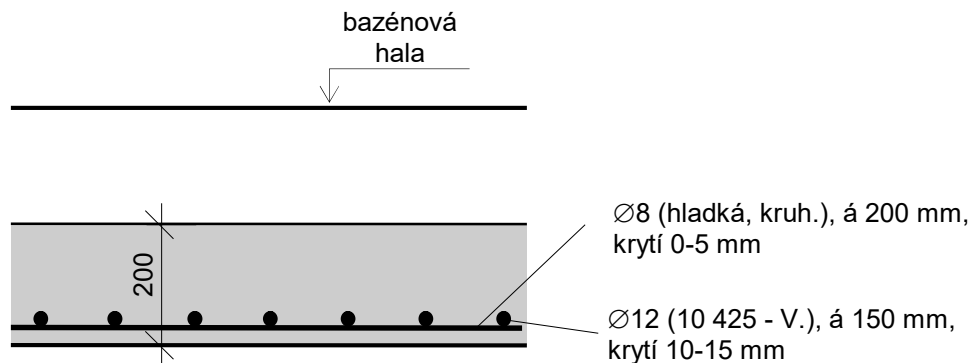
A1 ŽB deska nad 1.PP, foto č.5

Na vybraném místě ŽB monolitických stropních konstrukcí (ŽB desek) byl zjišťován tvar, druh a množství použité výztuže magnetickým hledačem Profometr a následným osekáním krycí vrstvy betonu, foto č.5. Umístění sondy viz výkresová dokumentace.

Světlost: 4,35m

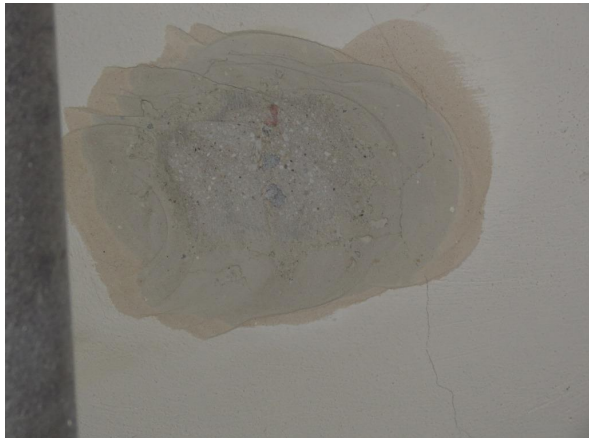
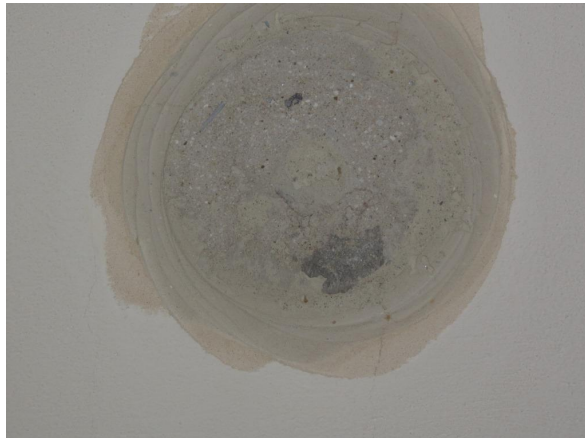
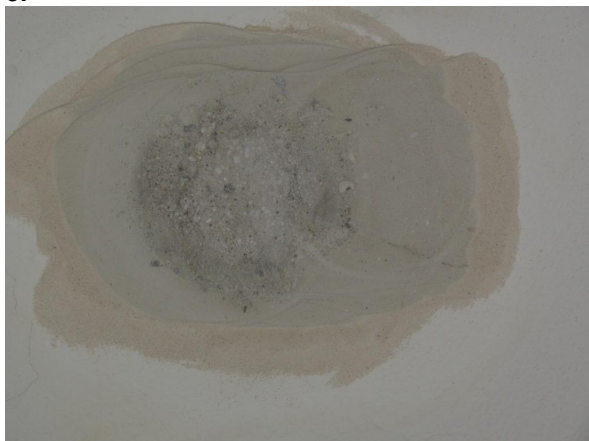
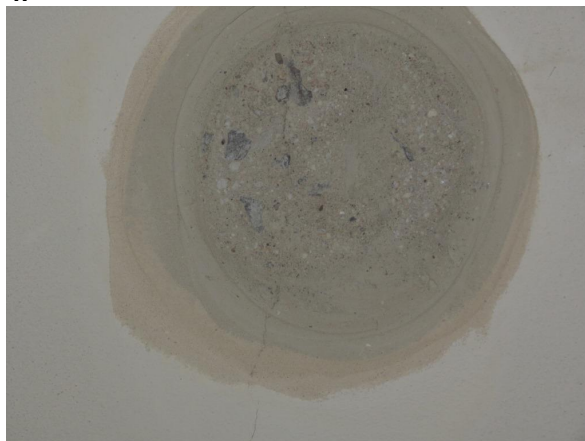
V rámci STP byly provedeny nedestruktivní zkoušky pevností betonu ŽB monolitických desek Schmidovým tvrdoměrem typu NR na celkem 10 zkušebních místech, jejich rozmístění viz výkresová dokumentace. Pohled na zkušební místa, foto č.1 – 4. Záznamy o zkouškách provedených v rámci tohoto průzkumu byly vyhodnoceny podle obecného kalibračního vztahu z ČSN 73 1373. Záznamy o vyhodnocení zkoušek Schmidovým tvrdoměrem jsou uloženy u zpracovatele této zprávy. Výsledkem jsou hodnoty pevností f_R , souhrnně uvedené v tabulce č.2, blíže viz příloha č.2.

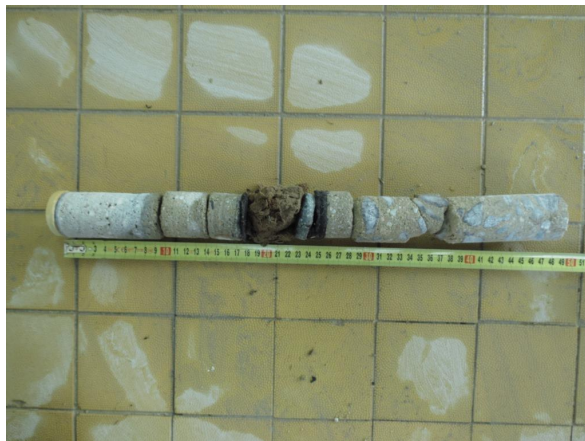
6.

Podlaha je v bazénové hale provedena z keramické dlažby. Předmětem STP bylo zjištění skladby podlahy včetně tloušťky ŽB nosné konstrukce (ŽB desky) v blízkosti skokanské věže. Pro to byl provedena jedna vrtaná sonda **P1**. Umístění sondy je patrné z výkresové dokumentace, zjištěná skladba je následující:

Sonda P1 (1.NP, foto č.6)

tl. (mm)	
• keramická dlažba	7	
• lepidlo	3	
• betonová mazanina	85	
• betonová mazanina	45	
• betonová mazanina	30	
• hydroizolace	2	
• tepelná izolace (dřevovláknitá deska)	40	
• cementová stěrka	12	
• hydroizolace	10	
• betonová mazanina	25	celkem 259 mm
• ŽB deska	200	
• Omítka	10 - 15

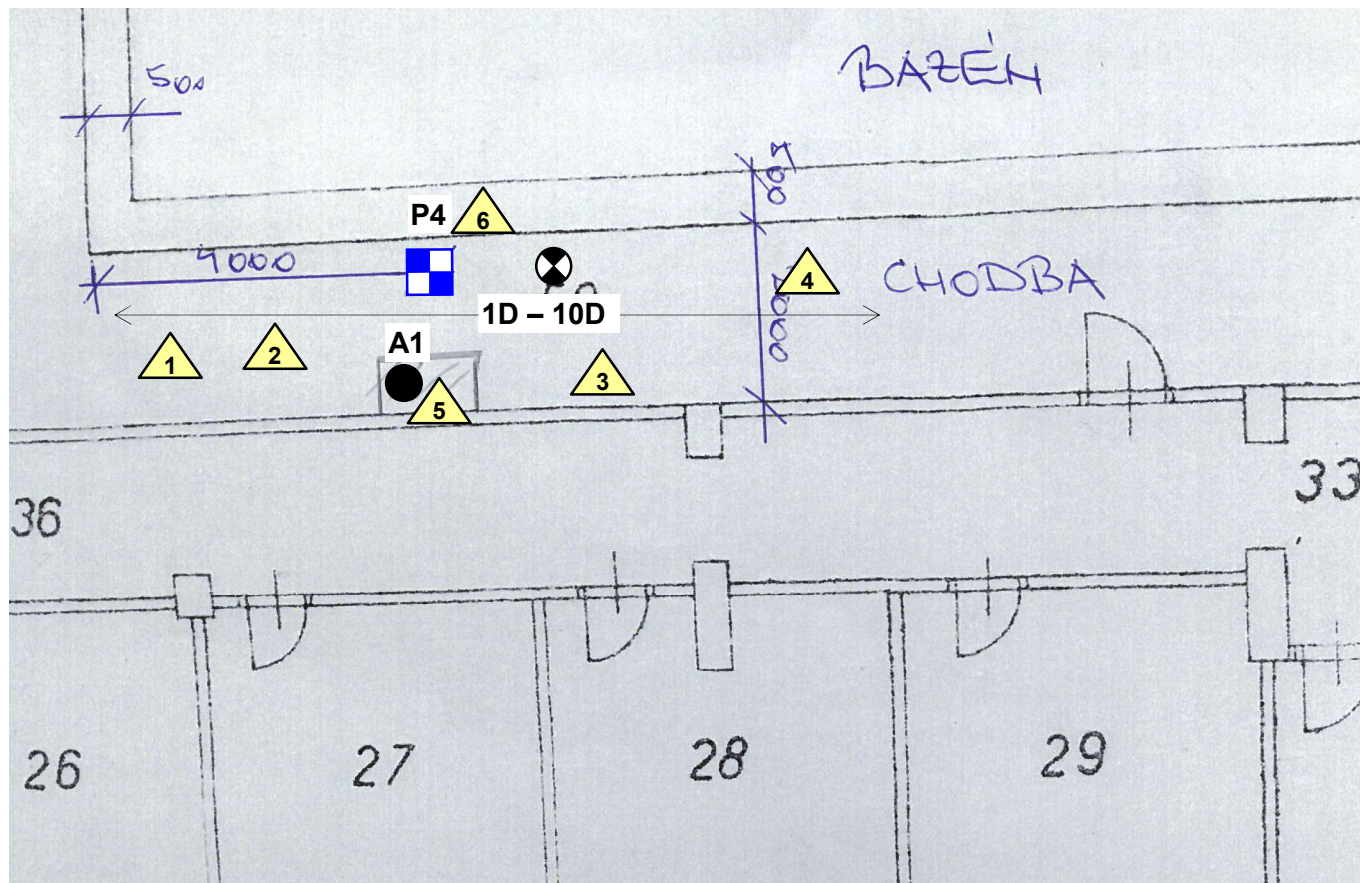
Výkres č.1

Sondy do nosných ŽB konstrukcí - zjištění pevnosti Schmidovým tvrdoměrem N (P - průvlak, D - deska), zkušební místa 1D - 10D.

Sondy do ŽB nosných konstrukcí - zjištění tvaru a výztuže nosných prvků, sondy A1.

Sondy do podlah - zjištění skladby a tloušťky jednotlivých vrstev, sonda P1. Sonda byla provedena v 1.NP.

Výřez z půdorys 1.PP - umístění sond
