## Zpráva o úseku

| <b>Úsek</b> | <b>Horní Šachta</b> | <b>Š1</b> | <b>Číslo prohlídky</b> | <b>1</b> |

## Obrazová zpráva úseku

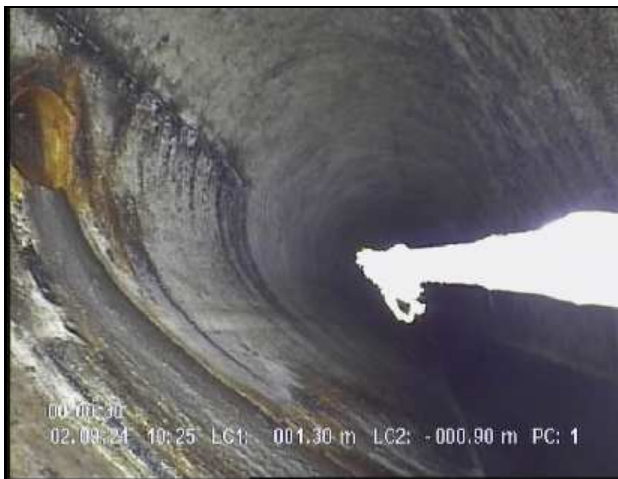
| Foto | Video | Vzdál./m | Kód | S | Popis |
|---|---|---|---|---|---|
| 001 | 00:00:30 | 1,30 | S--O | | Pos: 10- 11; Zaústění, V horní části |

Foto 001 Videopáska: 110  
Stav S--O 1,30 m 10 - 11 hod.  
Zaústění, V horní části

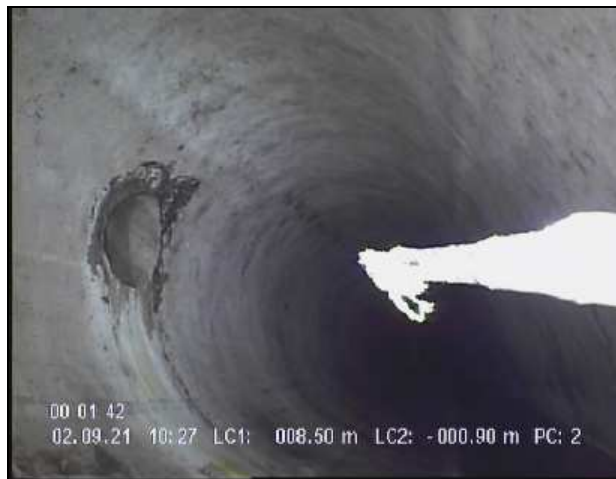
| Foto | Video | Vzdál./m | Kód | S | Popis |
|---|---|---|---|---|---|
| 002 | 00:01:42 | 8,50 | S--O | | Pos: 10- 11; Zaústění, V horní části |

Foto 002 Videopáska: 110  
Stav S--O 8,50 m 10 - 11 hod.  
Zaústění, V horní části
